**Verkennd bodem- en asbestonderzoek  
Vlierdenseweg/Eikelstraat ong. te Deurne**  
(2010/233/TM-01, versie A)

## Verkendend bodem- en asbestonderzoek

Vlierdenseweg/Eikelstraat ong. te Deurne

2010/233/TM-01

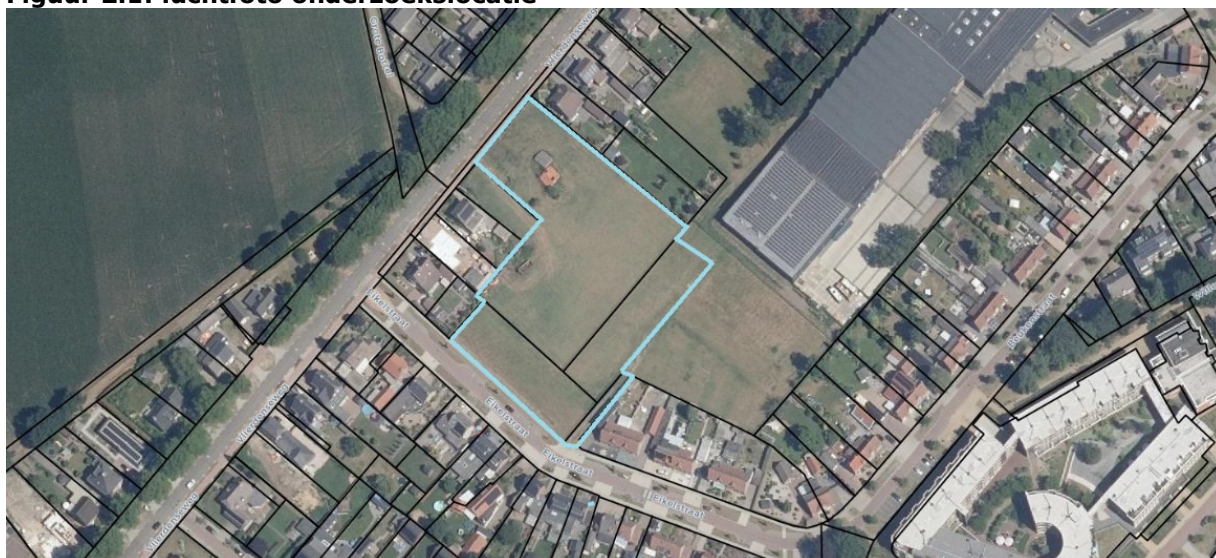
**Figuur 2.1: luchtfoto onderzoekslocatie**

De kadastrale gegevens van de onderzoekslocatie zijn weergegeven in bijlage 1. Een situatietekening is weergegeven in bijlage 2. Foto's van de onderzoekslocatie zijn toegevoegd in bijlage 9. De ligging van de locatie is weergegeven in figuur 2.1.
