**Verkennd bodem- en asbestonderzoek**  
**Hoofdstraat 51-53 (fase 1)**  
(1906/180/TM-01, versie 0)

## Verkennd bodem- en asbestonderzoek

Hoofdstraat 51-53 te Liessel  
Fase 1

1906/180/TM-01

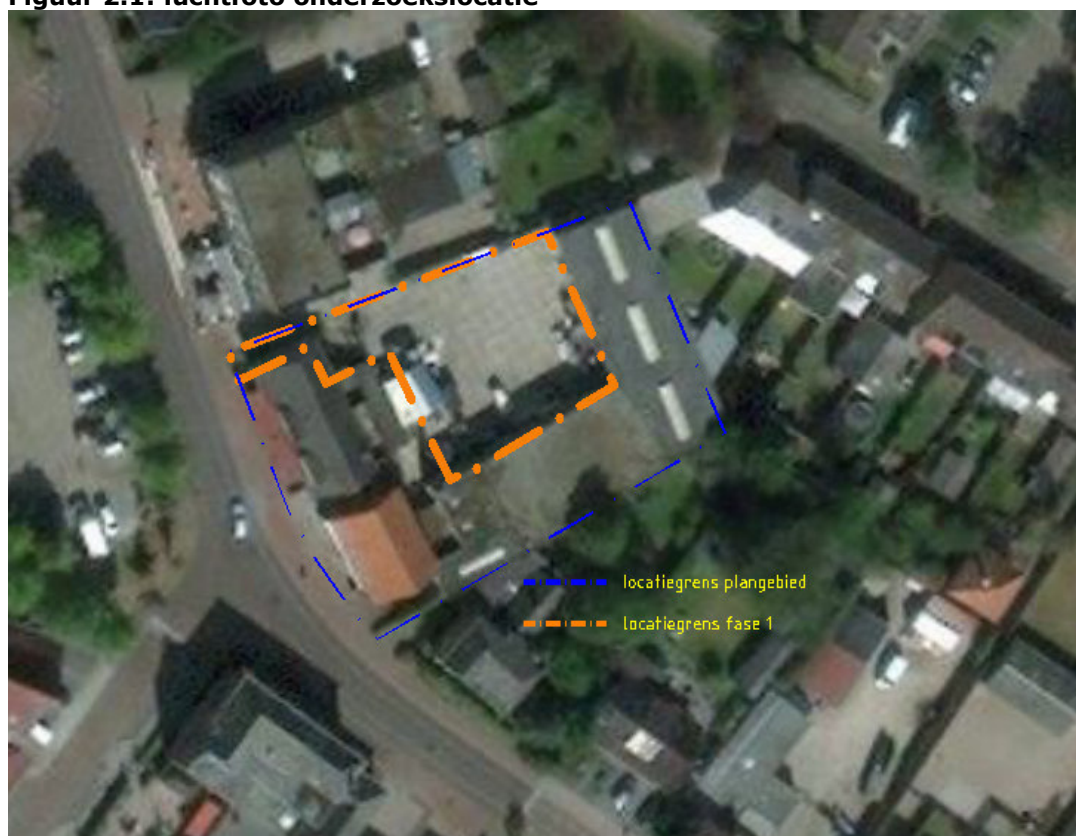
**Figuur 2.1: luchtfoto onderzoekslocatie**

De topografische ligging en de kadastrale gegevens van de onderzoekslocatie zijn weergegeven in bijlage 1. Een situatietekening is weergegeven in bijlage 2. Foto's van de onderzoekslocatie zijn toegevoegd in bijlage 9. De ligging van de locatie is weergegeven in figuur 2.1.

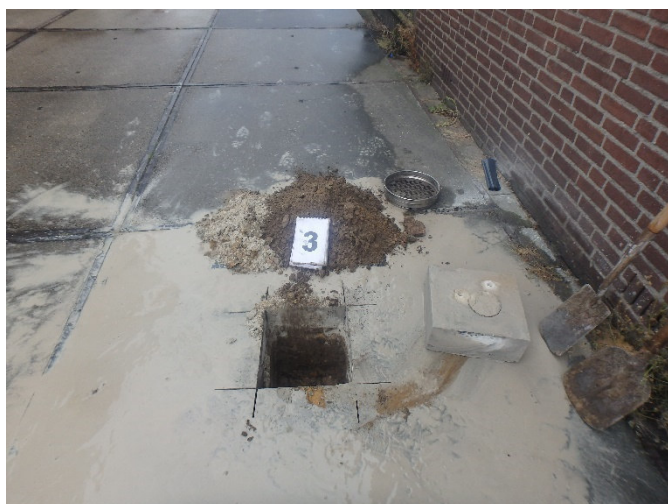
AG03

| inspectiegat<br>of boring | traject<br>(m-mv) | asbestverdacht<br>materiaal | overige waarnemingen en<br>bijzonderheden | einddiepte<br>(m-mv) |
|---|---|---|---|---|
| ag03 | 0,30 - 0,60 | nee | zwak puinhoudend | 0,60 |

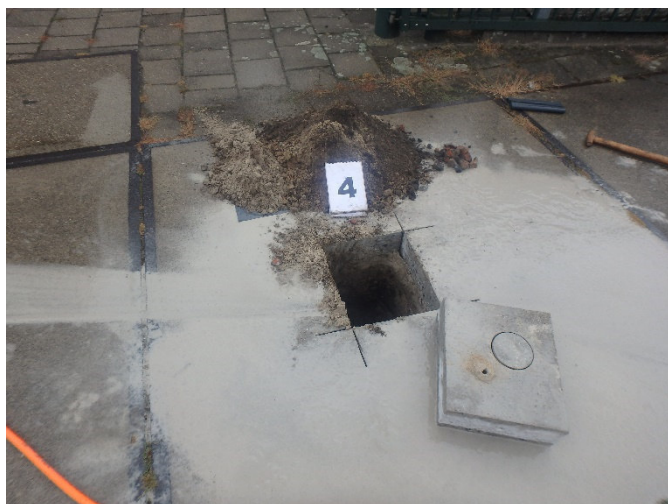
AG04

| inspectiegat<br>of boring | traject<br>(m-mv) | asbestverdacht<br>materiaal | overige waarnemingen en<br>bijzonderheden | einddiepte<br>(m-mv) |
|---|---|---|---|---|
| ag04 | 0,35 - 0,65 | nee | sporen kolen en slakken, zwak puinhoudend | 0,65 |

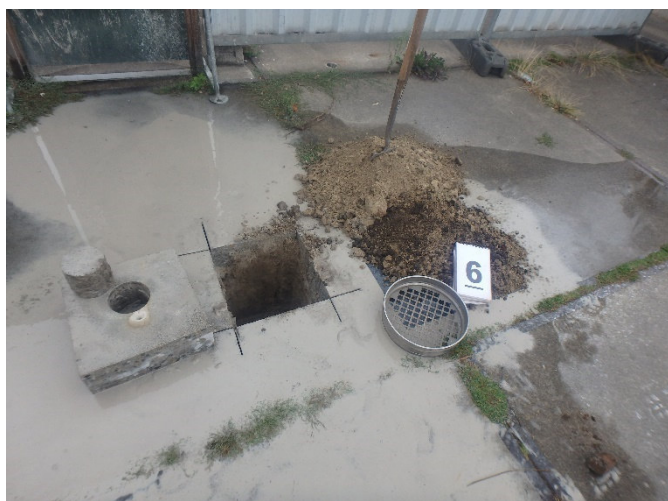
AG05

| inspectiegat<br>of boring | traject<br>(m-mv) | asbestverdacht<br>materiaal | overige waarnemingen en<br>bijzonderheden | einddiepte<br>(m-mv) |
|---|---|---|---|---|
| ag05 | 0,35 - 0,50 | nee | sporen kolen, slakken en plastic, resten sintels | 2,00 |

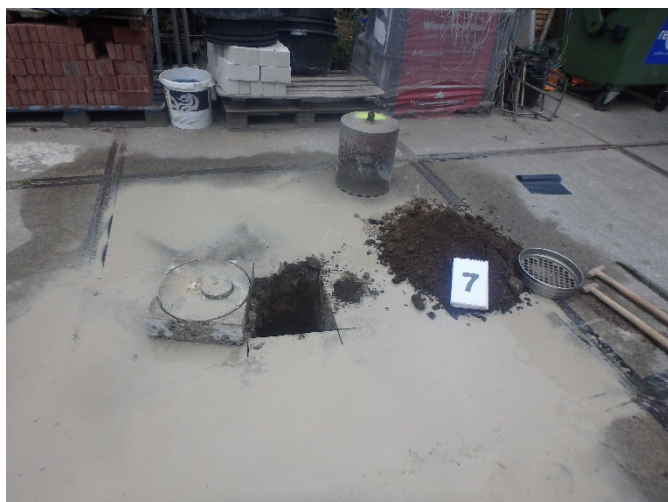
AG06

| inspectiegat<br>of boring | traject<br>(m-mv) | asbestverdacht<br>materiaal | overige waarnemingen en<br>bijzonderheden | einddiepte<br>(m-mv) |
|---|---|---|---|---|
| ag06 | 0,45 - 0,75 | nee | sporen kolen en slakken | 0,75 |

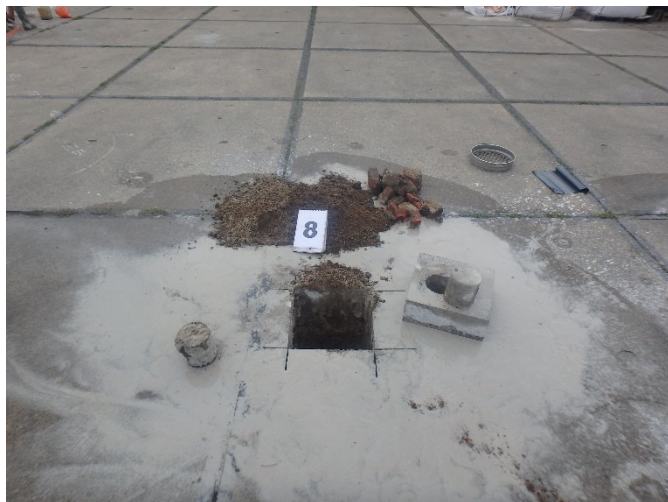
AG08

| inspectiegat<br>of boring | traject<br>(m-mv) | asbestverdacht<br>materiaal | overige waarnemingen en<br>bijzonderheden | einddiepte<br>(m-mv) |
|---|---|---|---|---|
| ag08 | 0,25 - 0,65 | nee | sterk puinhoudend | 0,65 |
