# Hoofdstraat 51 en 53 Liessel

Bouwhistorische verkenning met waardestelling

Zeist, september 2020  
definitief

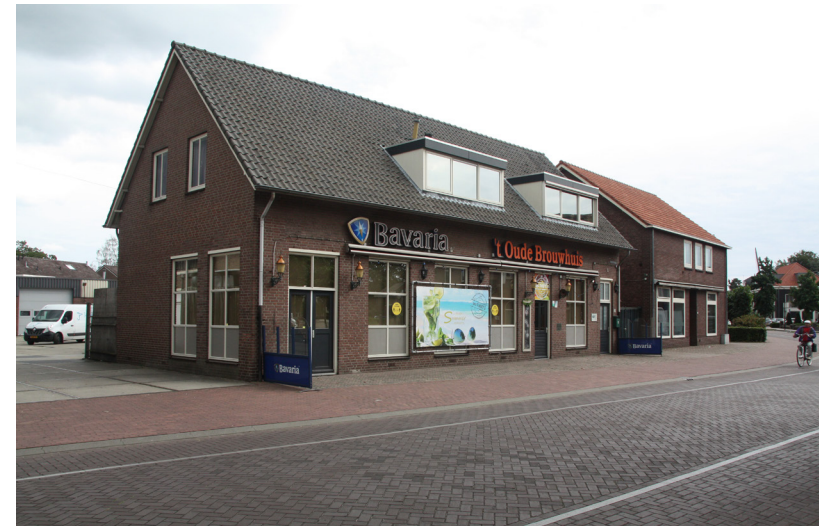
De voorgevel is opgetrokken in metselwerk en bestaat uit vier vensters en twee dubbele deuren. In de linker zijgevel bevinden zich twee vensters op de begane grond en twee op de verdieping. In de rechter zijgevel één venster op de verdieping en een kleine in de top. Het zadeldak is gedekt met gesmoorde pannen, het voorste dakvlak is voorzien van twee brede dakkapellen. De gevels en dak dateren uit 1968.

Voorgevel van het café

De gevels van het café 't Oude Brouwhuis hebben een indifferente monumentwaarde, omdat ze in 1968 zijn vernieuwd (voorgevel) of gewijzigd (overige gevels) waarbij geen sporen behouden zijn van de gevelindeling van de bierbrouwerij.

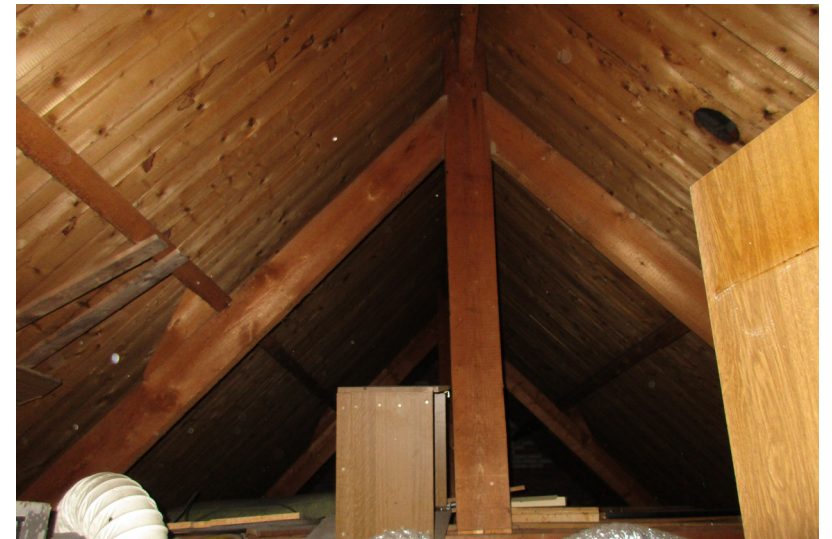
De indeling van de verdieping bestaat uit een gang aan de achterzijde en ruimten aan de voorzijde. Dit was een bovenwoning, de indeling dateert uit 1968. De kap bestaat uit kappantenen die bestaan uit spantbenen en een dwarsbalk met makelaar, deze dateren uit 1912. De standzonen en blokkeels tussen de spantbenen en vloer dateren uit 1968.

Kapconstructie (1912)

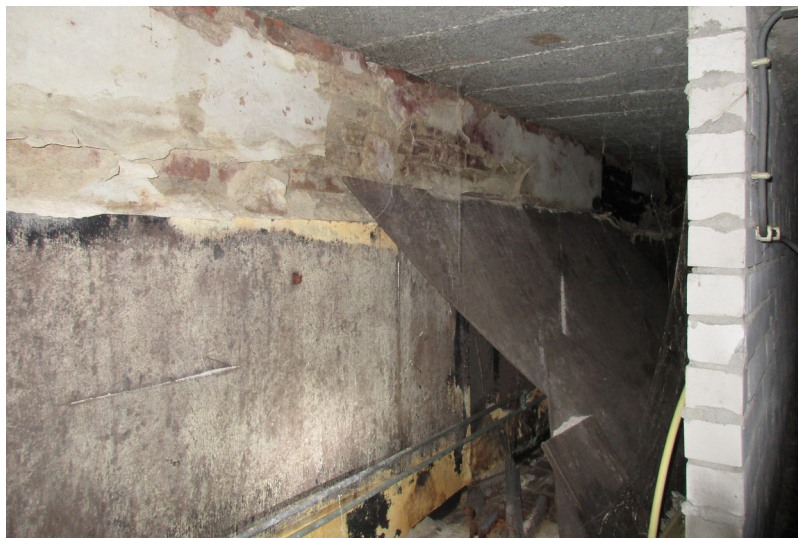
De begane grond bestaat uit een open caféruimte met aan de zijde van de voorgevel een bar. De vloer betreft een betonvloer met onder het linker deel van het pand een kruipruimte (1984), het vloerniveau in het rechter deel van het pand dateert uit 1912.

Kelder/ kruipruimte in het linker deel onder de cafévloer, de gemetselde muur dateert uit 1912.

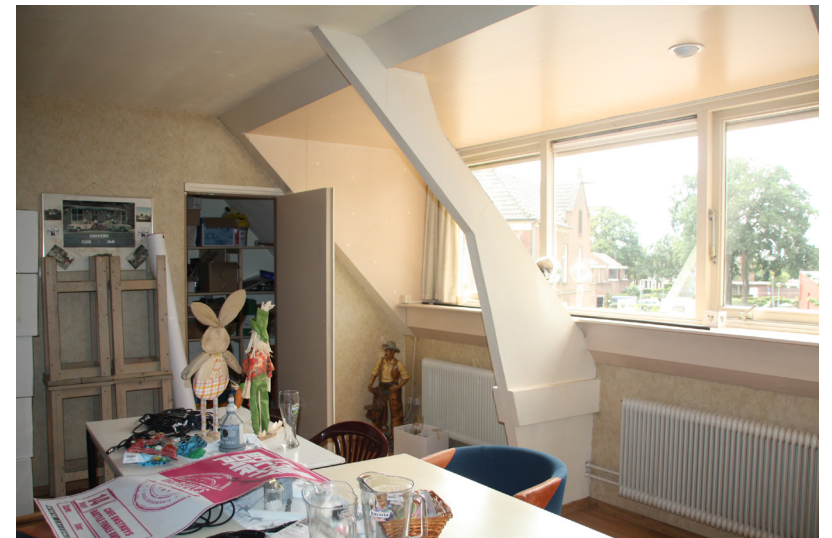
Verdieping/ bovenwoning, brede dakkapel aan de straatzijde (1968).

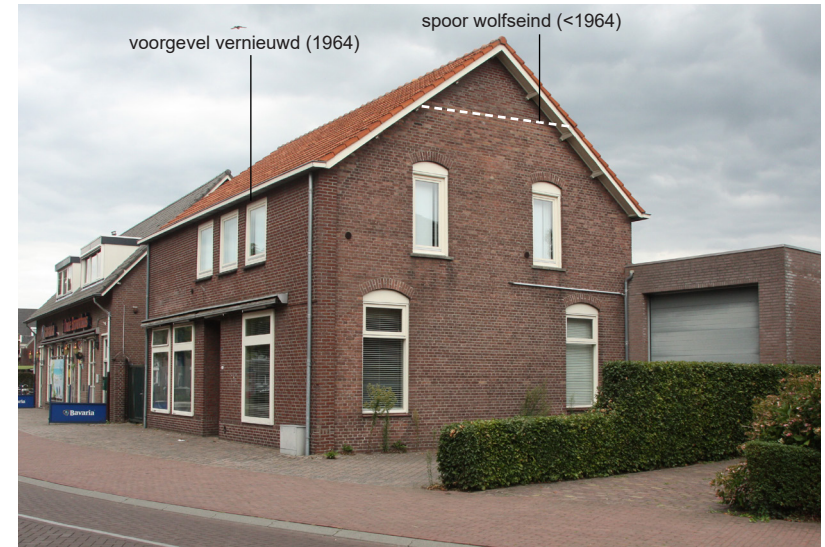
De woning is opgetrokken in metselwerk. In het midden van de voorgevel is de voordeur. Links daarvan is een breed venster, ter plaatse van de voormalige slijterij, en rechts is een smal venster. In de linker zijgevel zijn twee vensters op de verdieping, in de rechter zijgevel zijn twee vensters op de begane grond en twee op de verdieping. In de achtergevel bevindt zich een breed venster en boven het tussenlid sporen van voormalige vensters. In het metselwerk van de zijgevels en achtergevel zijn sporen van het mansardedak met wolfseinden aanwezig. De voorgevel is in 1964 vernieuwd, de zijgevels dateren uit 1913. Het zadeldak is gedekt met rode pannen.

Voorgevel woning

De zijgevels en achtergevel van de woning (metselwerk, gevelindeling) hebben een positieve monumentwaarde, omdat hierin nog sporen aanwezig zijn van de oorspronkelijke gevel uit 1912 maar flink zijn aangetast. De vensters hebben een indifferente monumentwaarde, omdat deze in 1964 zijn vervangen. De voorgevel heeft een indifferente monumentwaarde, omdat deze in 1964 geheel is vernieuwd.

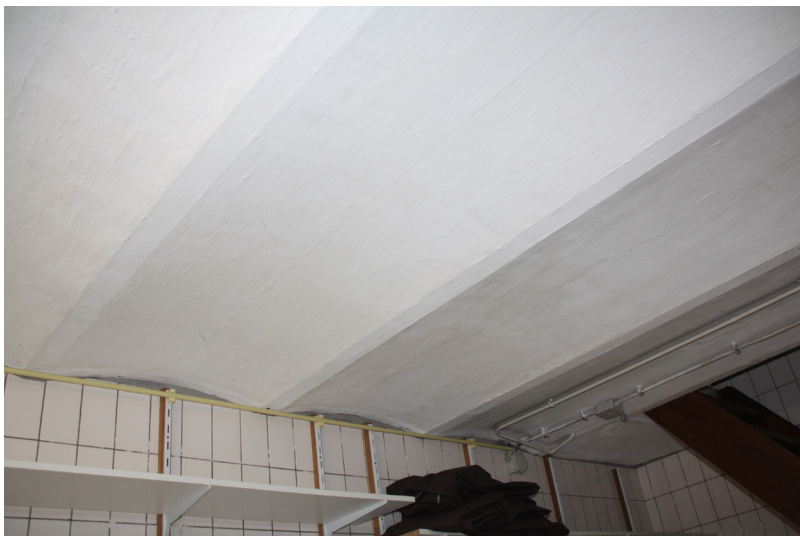
Boven de kelder zijn troggewelfjes met stalen liggers, deze zijn kenmerkend voor de bouwtijd (1913). De tegelafwerking op de vloer en wanden dateert uit de tweede helft van de twintigste eeuw.

Kelder met troggewelven

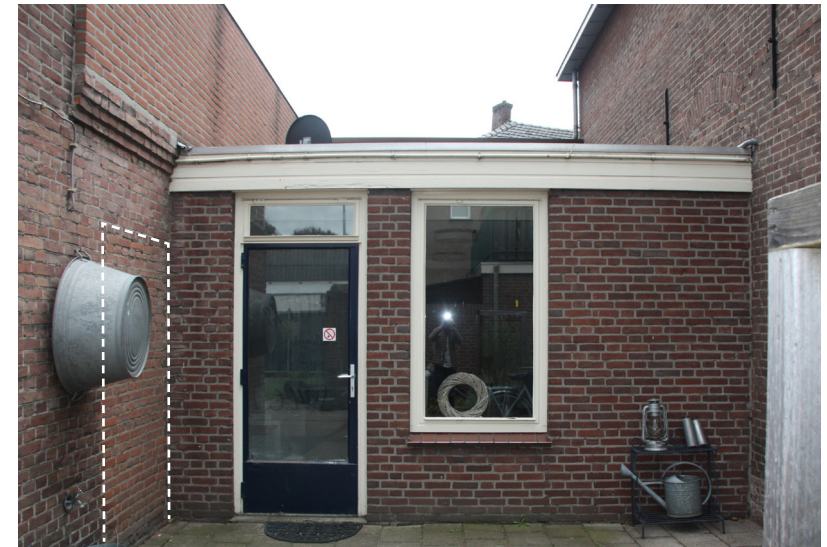
Het magazijn achter de woning is opgetrokken in metselwerk en voorzien van een plat dak. In het metselwerk van het rechter deel is een restant van het bijgebouw uit 1913 te zien. Het metselwerk komt overeen met dat van de woning, in de gevels is een spoor van een doorgang en venster aanwezig. In 1969 is het linker deel van het oorspronkelijke bijgebouw gesloopt en in 1977 is het zadeldak gewijzigd in een plat dak. De schoorsteen is vernieuwd, maar op deze plaats was oorspronkelijk ook een schoorsteen aanwezig (zie luchtfoto 1930). Het metselwerk van het overige deel van de gevel dateert uit 1969 en 1977.

Magazijn (links), tussenlid en woning (rechts). In de zijgevel van het magazijn is een spoor van een doorgang aanwezig.

De restanten van de oorspronkelijke gevels uit 1913 hebben een positieve monumentwaarde, omdat ze van belang zijn voor de afleesbaarheid van de oorspronkelijke structuur maar flink zijn aangetast. De overige gevels hebben een indifferente monumentwaarde, omdat ze van weinig belang zijn voor de oorspronkelijke opzet van dit bouwdeel.

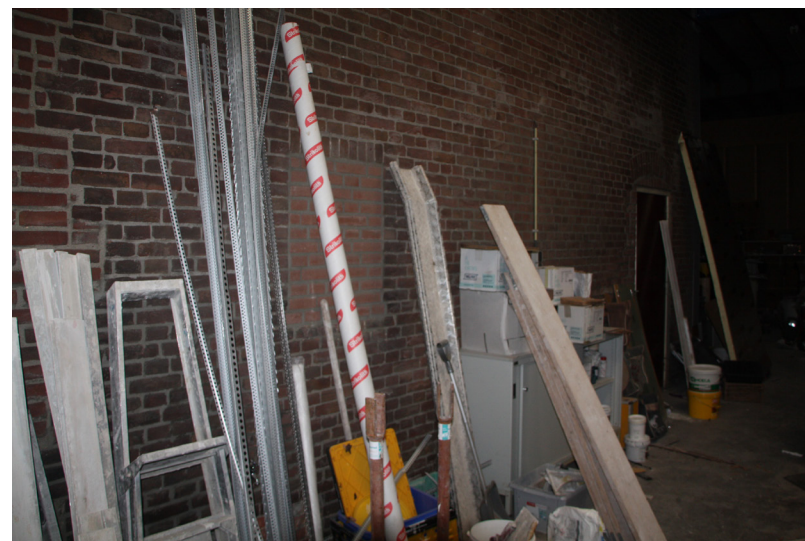
Voormalige buitengevel van de opslagruimte (1913).

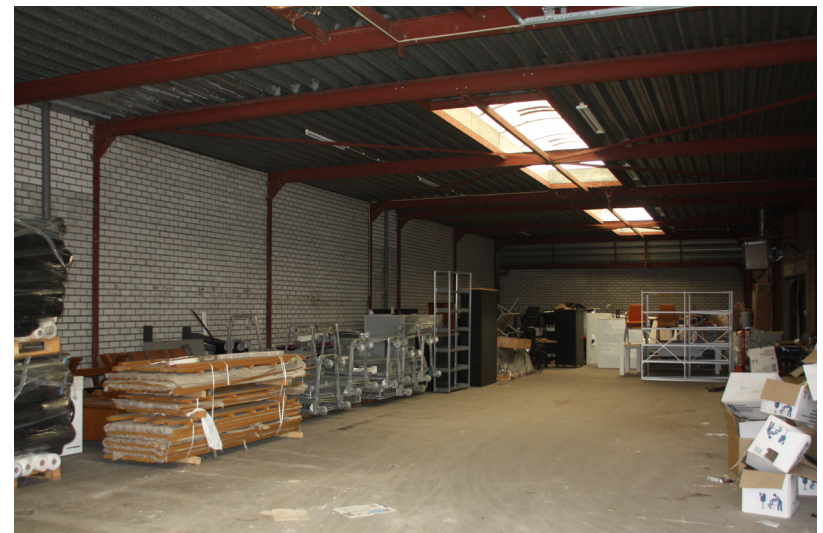
De opslagruimte bestaat uit een staalconstructie, tussen de kolommen zijn kalkzandsteen wanden opgetrokken. Het dak van golfplaten op stalen liggers is in het zicht, de vloer betreft een betonvloer.

Interieur
