Rapport

**verkennend bodemonderzoek**  
**Nastreek 24, 24a, 28 en 28a te Deurne**

*Projectnaam* Nastreek 24, 24a, 28 en 28a te Deurne  
*Projectnummer* B3116

*Aantal pagina's* 11 (exclusief bijlagen)  
*Datum* 12 december 2022

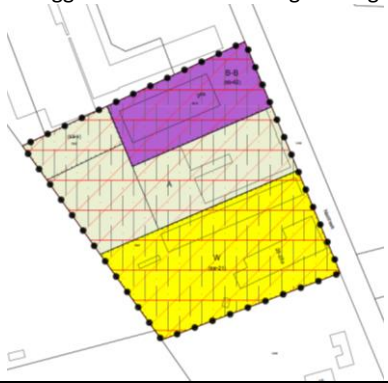
| <i>bestemming</i> | <p>Beoogd wordt de agrarische bestemming deels te wijzigen naar een woonbestemming met een oppervlakte van 5.500 m<sup>2</sup> (gele vlak in onderstaande verbeelding). De loods behoudt de bedrijfsbestemming. De stallen worden gesloopt en het tussenliggende terrein wordt in gebruik genomen als landbouwgrond.</p> |

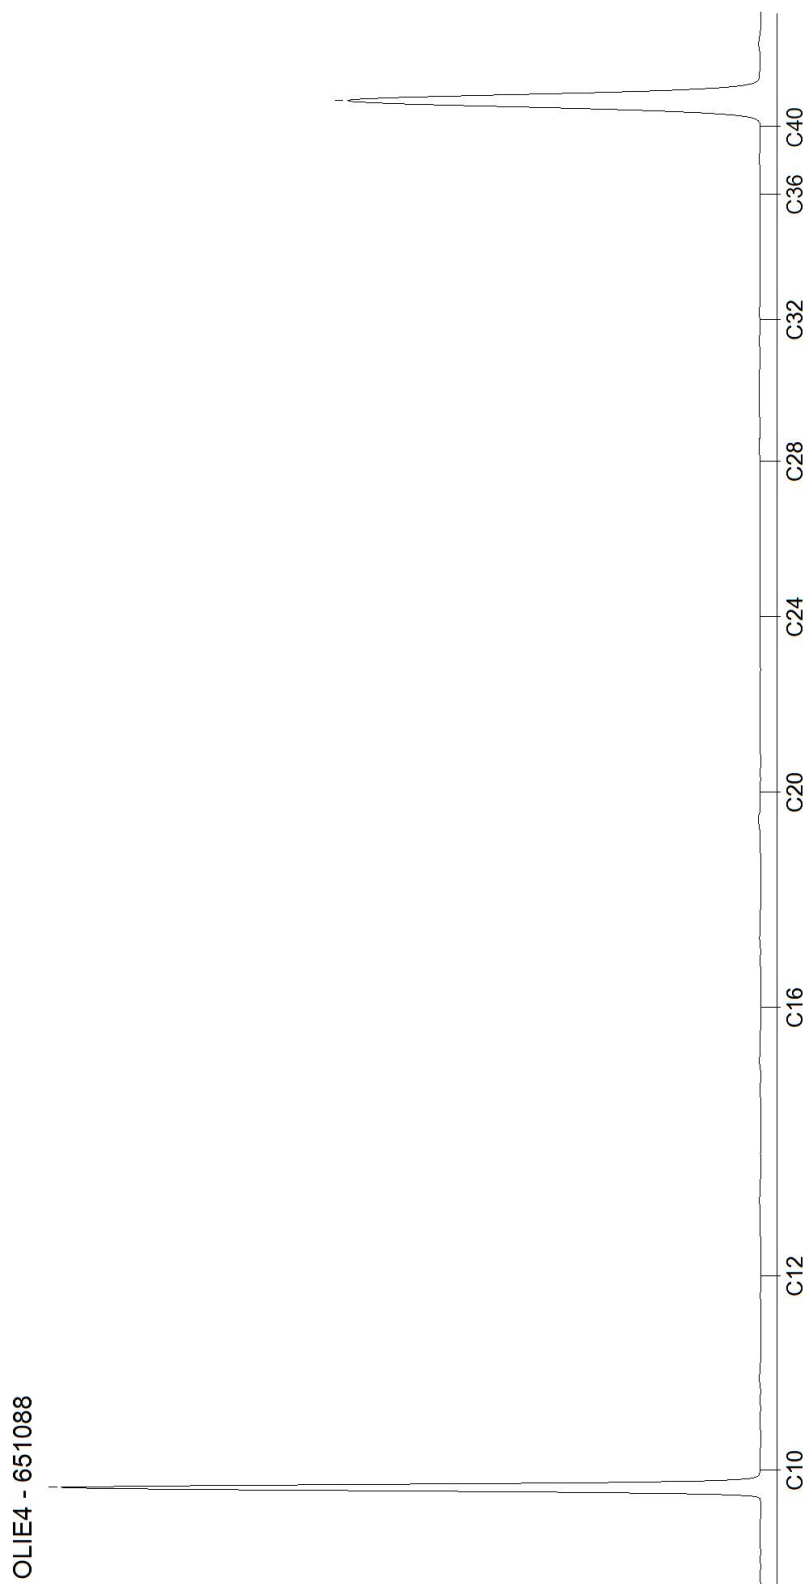
**Monster beschrijving: OG1**

| monster | traject | overschrijding<br>achtergrondwaarde | overschrijding<br>tussenwaarde | overschrijding<br>interventiewaarde |
|---|---|---|---|---|
| OG1 | 0,50 - 1,80 | - | - | - |

CHROMATOGRAM for Order No. 1215423, Analysis No. 651088, created at 25.11.2022 10:01:21
