**verkennend bodemonderzoek**  
**Kerkeindseweg ong. te Deurne**

*Projectnaam* Kerkeindseweg ong. te Deurne  
*Projectnummer* B3117

*Aantal pagina's* 9 (exclusief bijlagen)  
*Datum* 9 december 2022

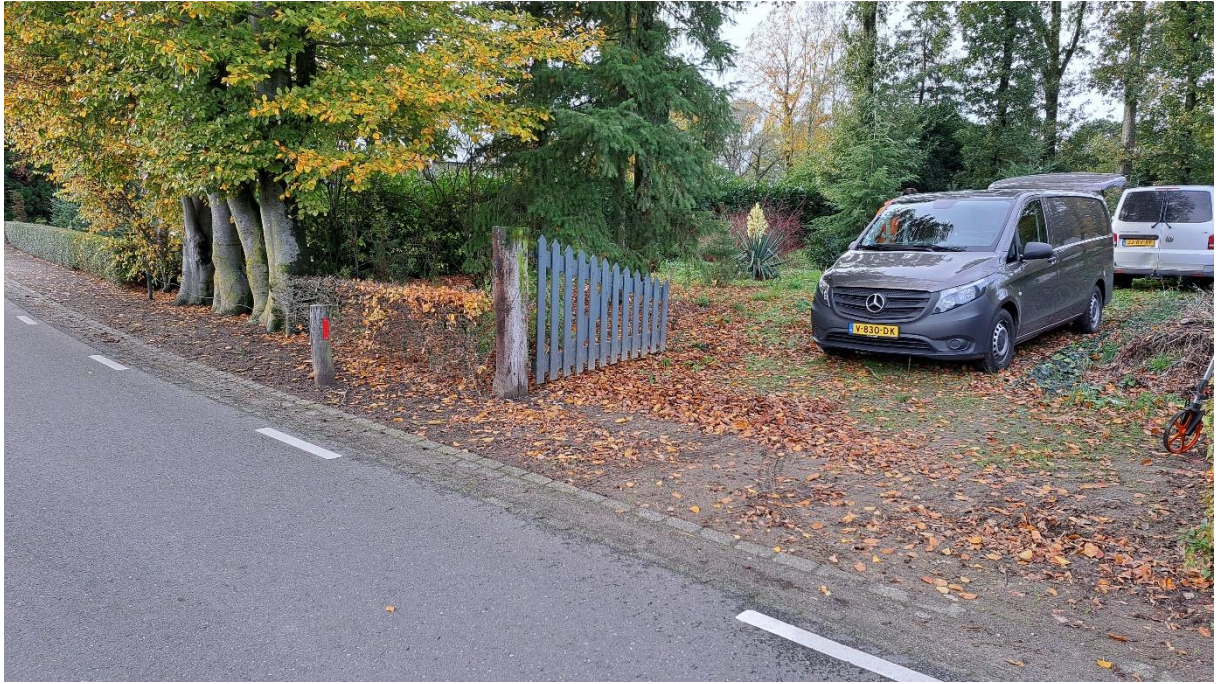
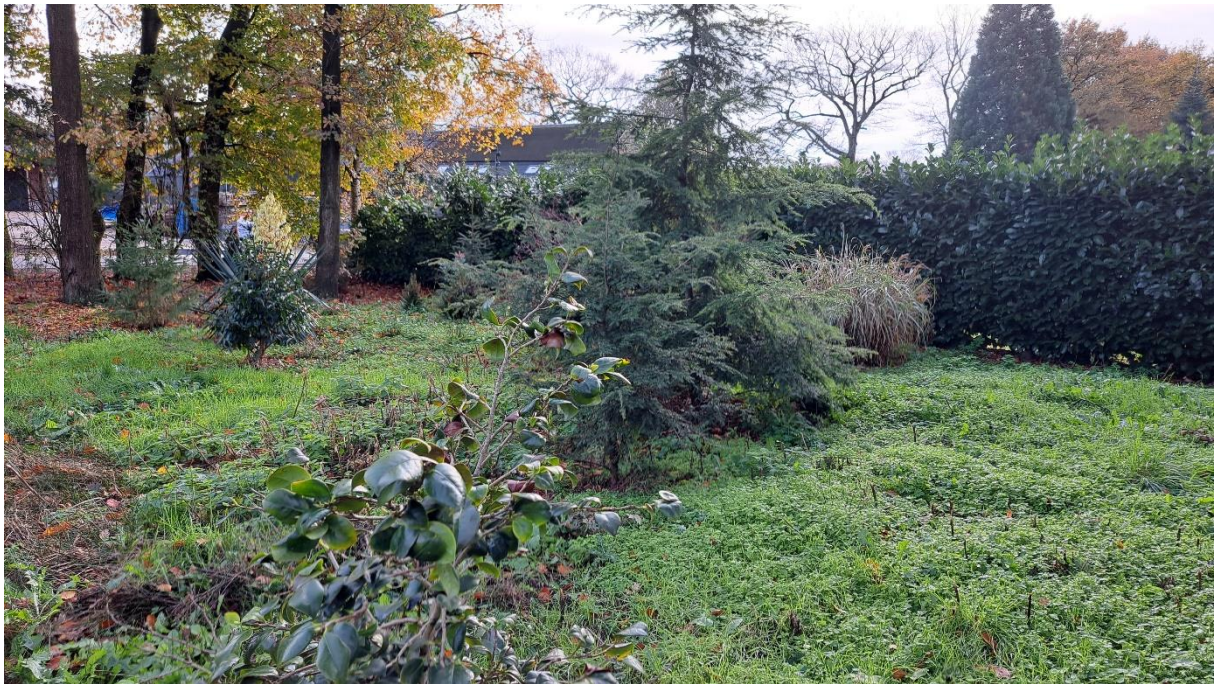
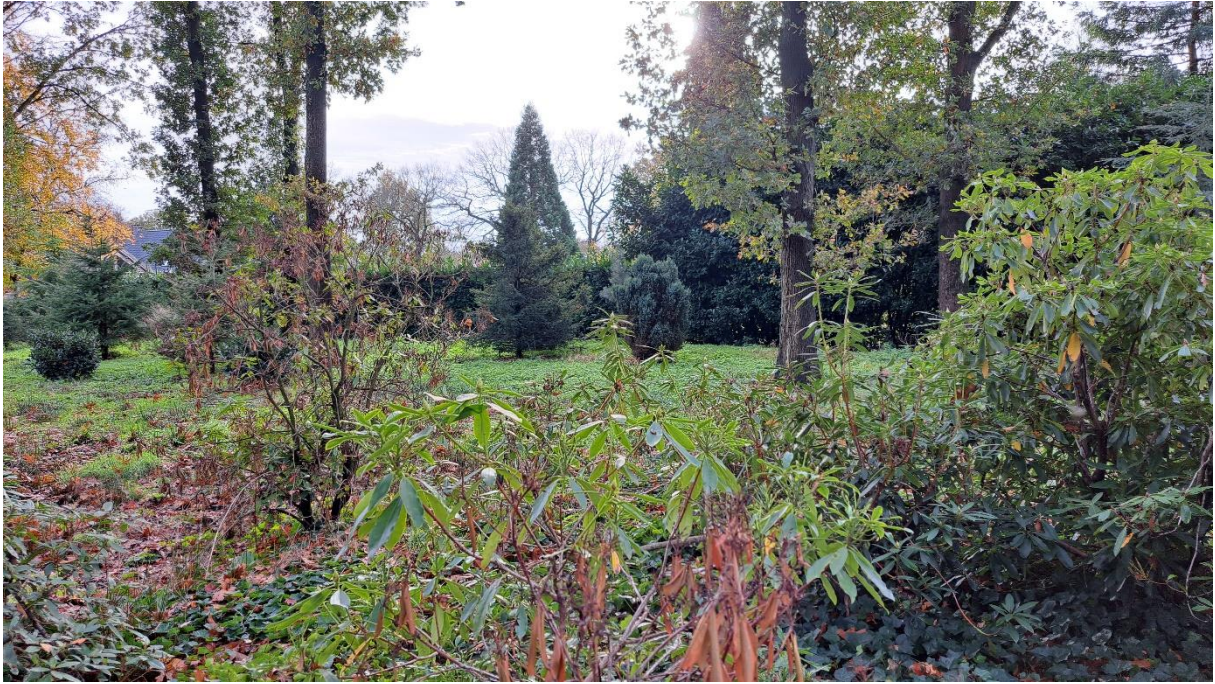
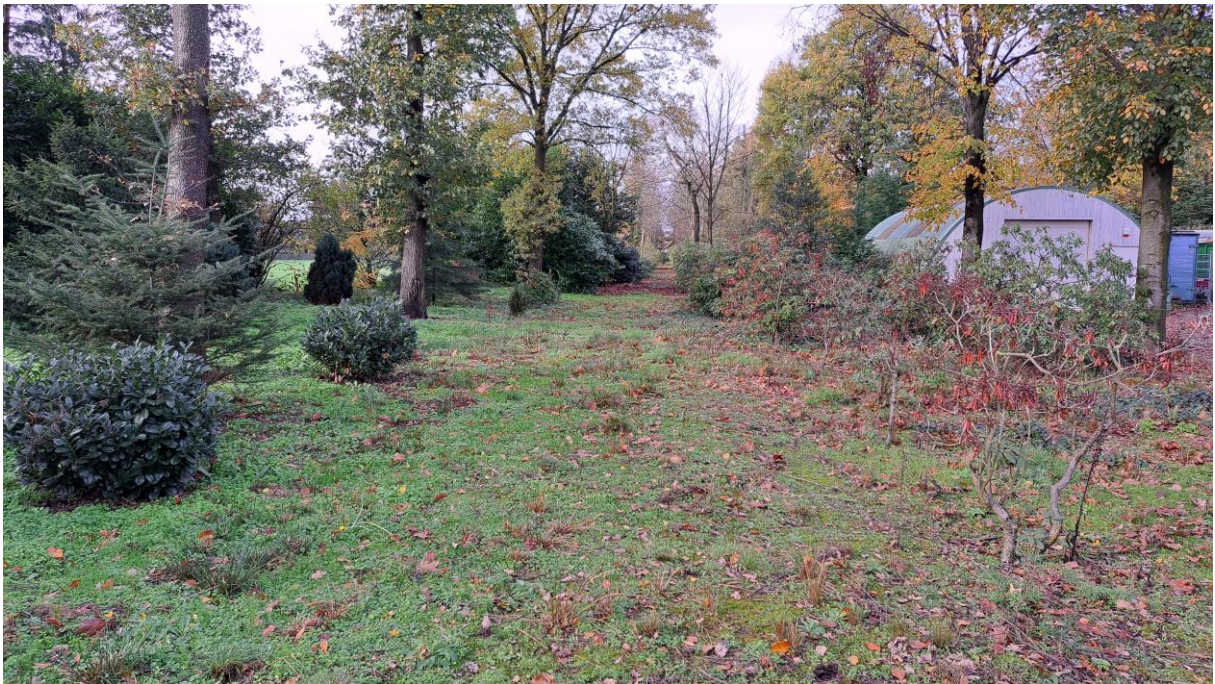
### Foto's onderzoekslocatie

Voorafgaand aan het eerste veldwerk is de onderzoekslocatie geïnspecteerd. Bij de rondgang zijn geen bijzonderheden geconstateerd.

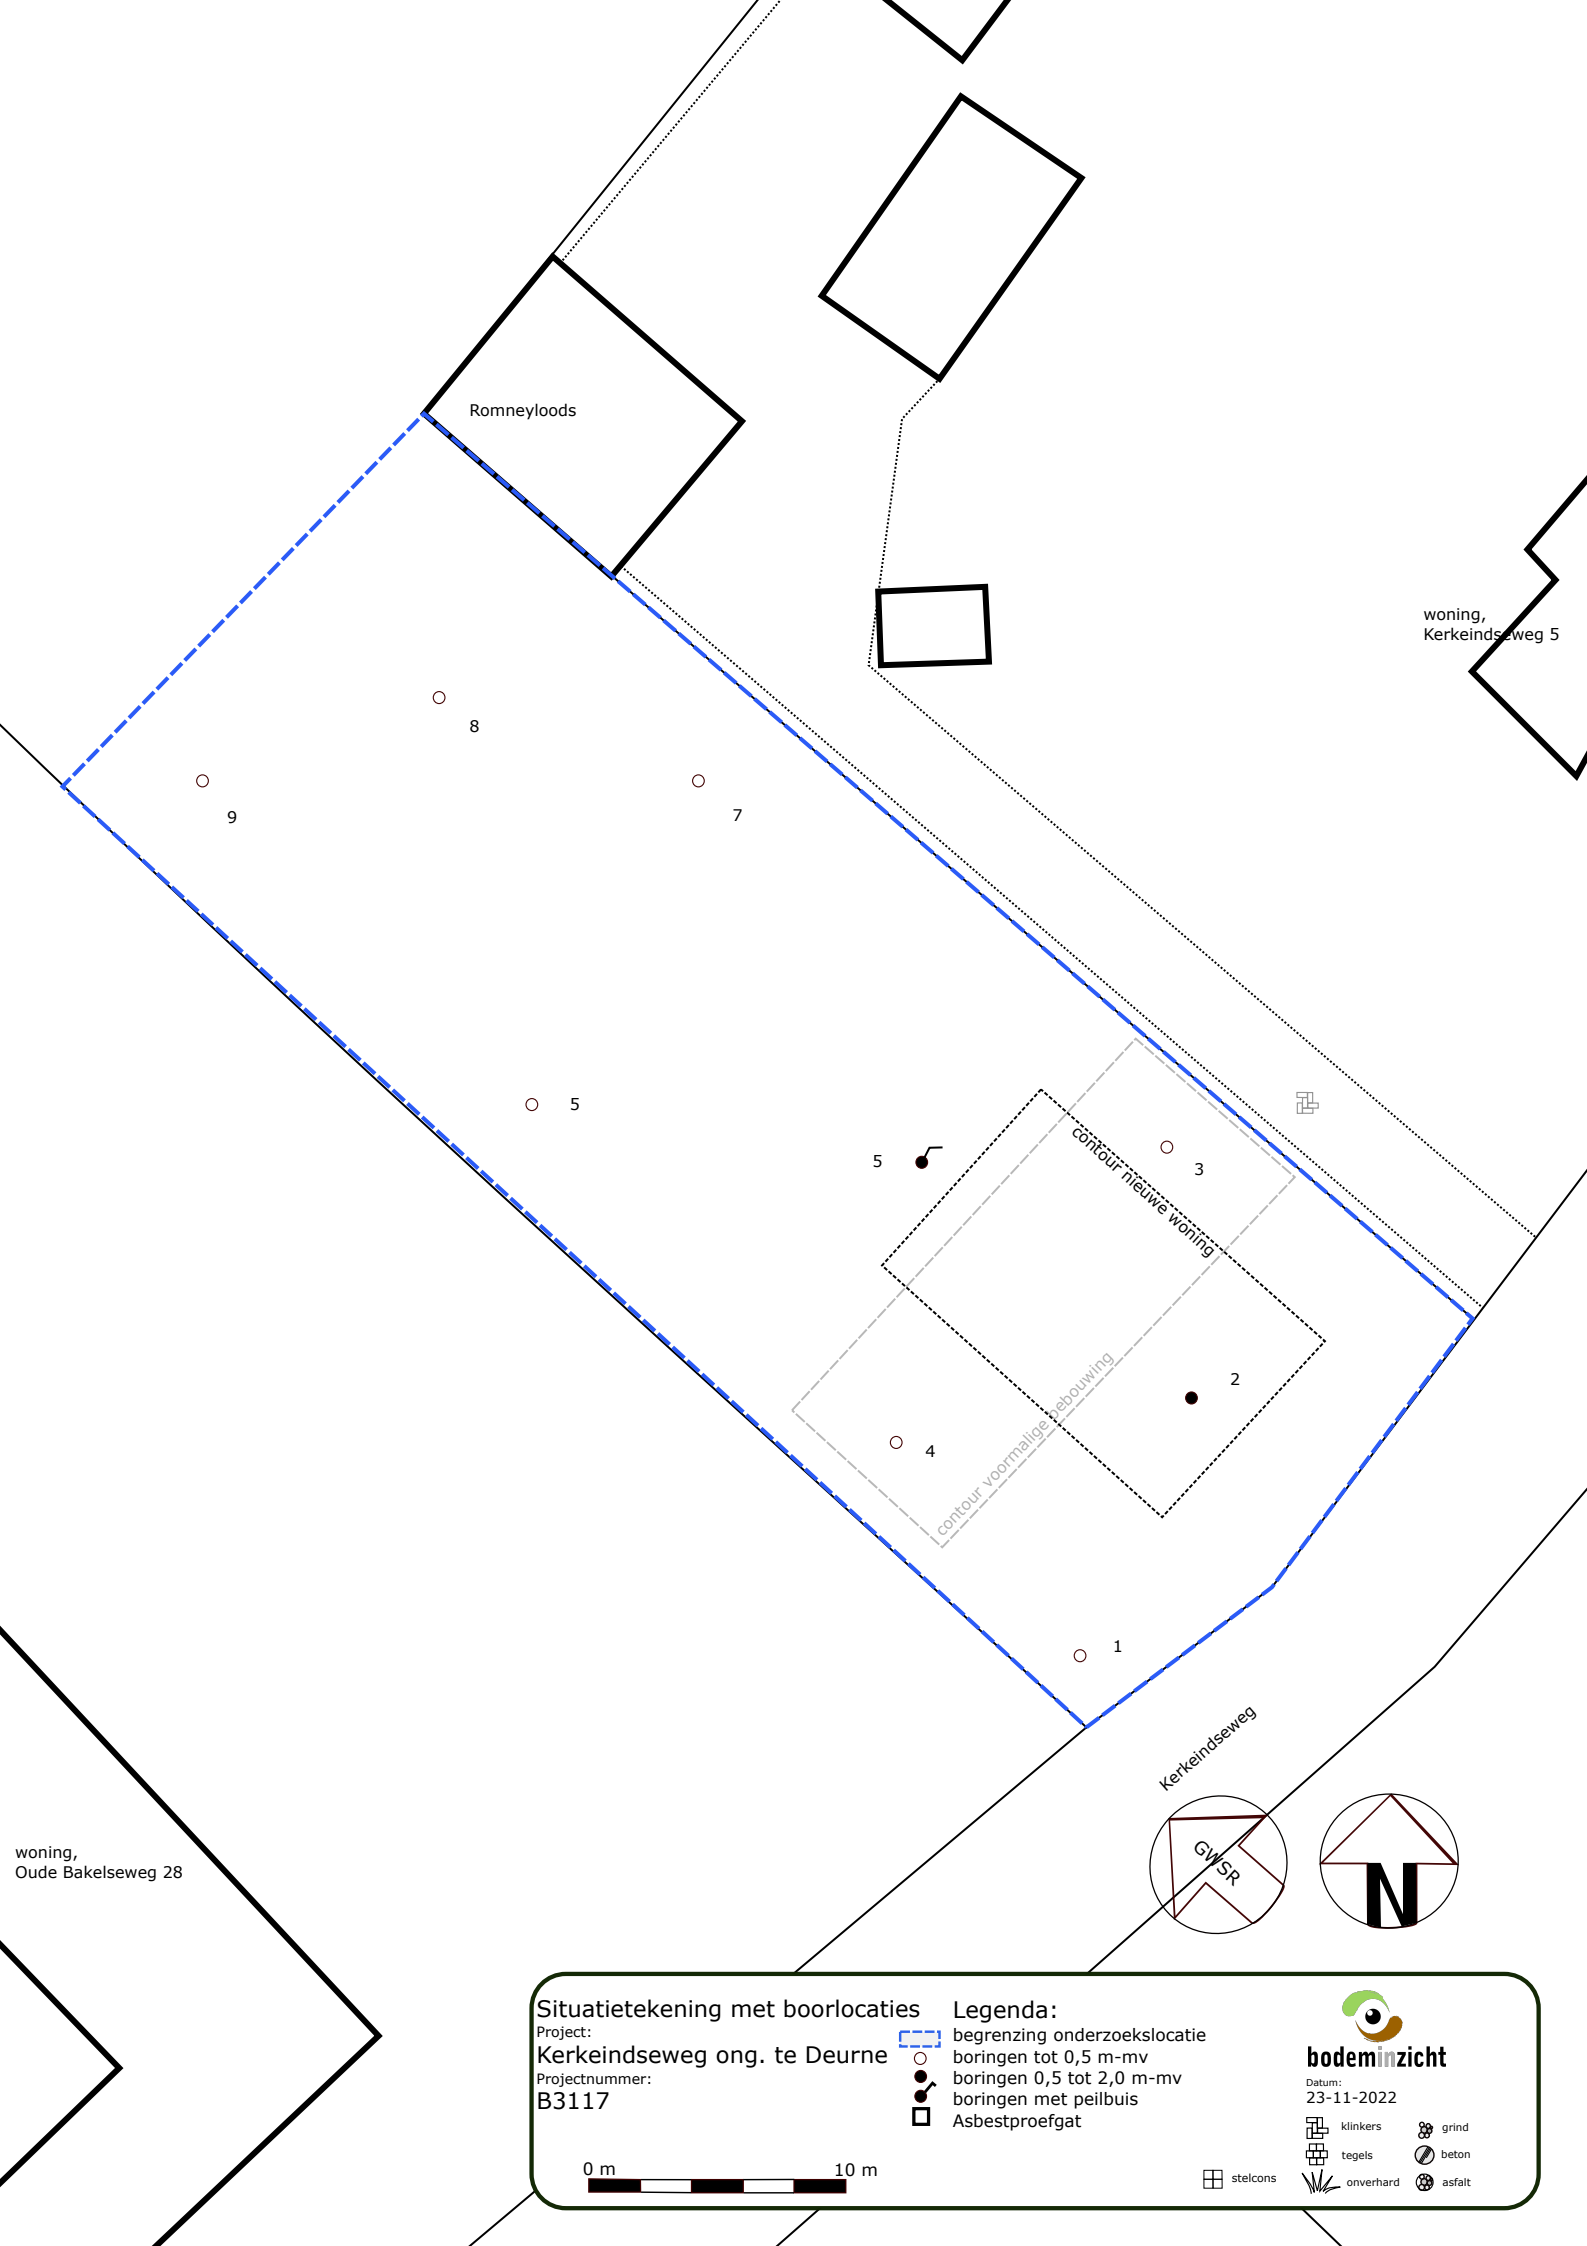
### Situatietekening met boorpunten

- In bijlage 2 is de plaats van de meetpunten in de situatietekening opgenomen.
- Voor de gedetailleerde boorprofielbeschrijvingen per boring wordt verwezen naar bijlage 3.
- In bijlage 6 zijn de veldwerkrapportages opgenomen

contour nieuwe woning

contour voormalige gebouw

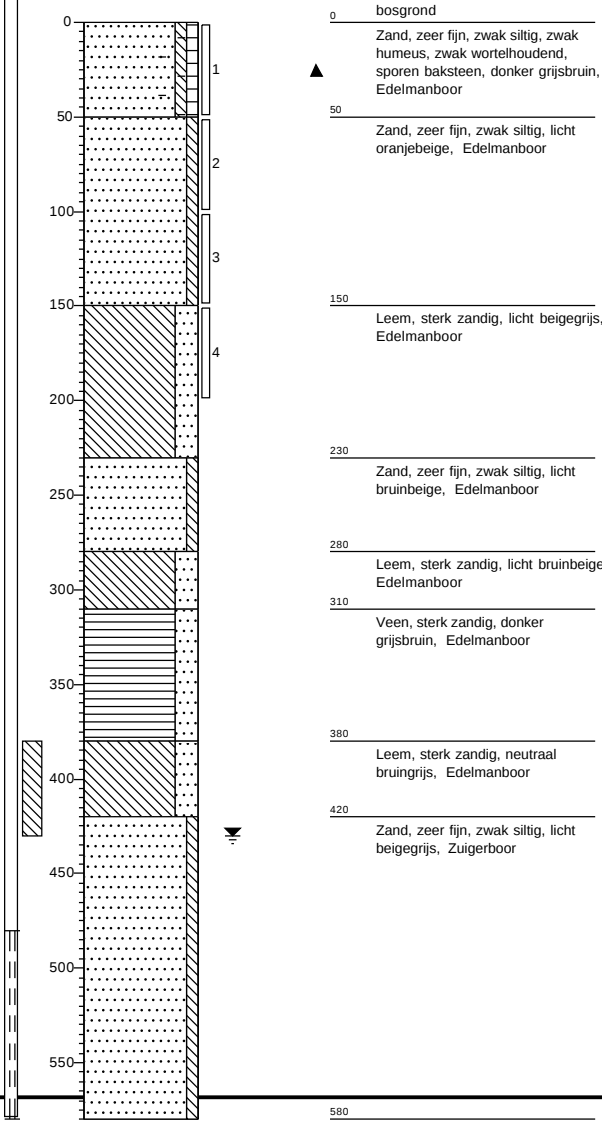
Boring: 5

| <i>boring</i> | <i>diepte boring (m -mv)</i> | <i>traject (m -mv)</i> | <i>soort</i> | <i>waargenomen bijzonderheden</i> |
|---|---|---|---|---|
| 5 | 5,80 | 0,00 - 0,50 | Zand | zwak wortelhoudend, sporen baksteen |

| <i>peilbuisnummer</i> | <i>filterdiepte (m-mv)</i> | <i>grondwaterstand (m-mv)</i> | <i>zuurgraad (pH)</i> | <i>EC (μS/cm)</i> | <i>troebelheid (NTU)</i> |
|---|---|---|---|---|---|
| 5 | 4,80 - 5,80 | 4,34 | 5,5 | 435 | 117 |

Opgemerkt wordt dat de troebelheid in het grondwater ter plaatse van peilbuis 5 hoger is dan de waarde die voor grondwater als normaal wordt geacht (< 10 NTU). Een verhoogde troebelheid kan in sommige gevallen leiden tot een overschatting van de concentratie van matig/slecht oplosbare organische parameters.

In het grondwater ter plaatse van peilbuis 5 is een gehalte aan barium gedetecteerd boven de streefwaarde. De verhoging aan barium is toe te schrijven aan een natuurlijk verhoogde achtergrondwaarde en vormt geen aanleiding voor nader onderzoek.

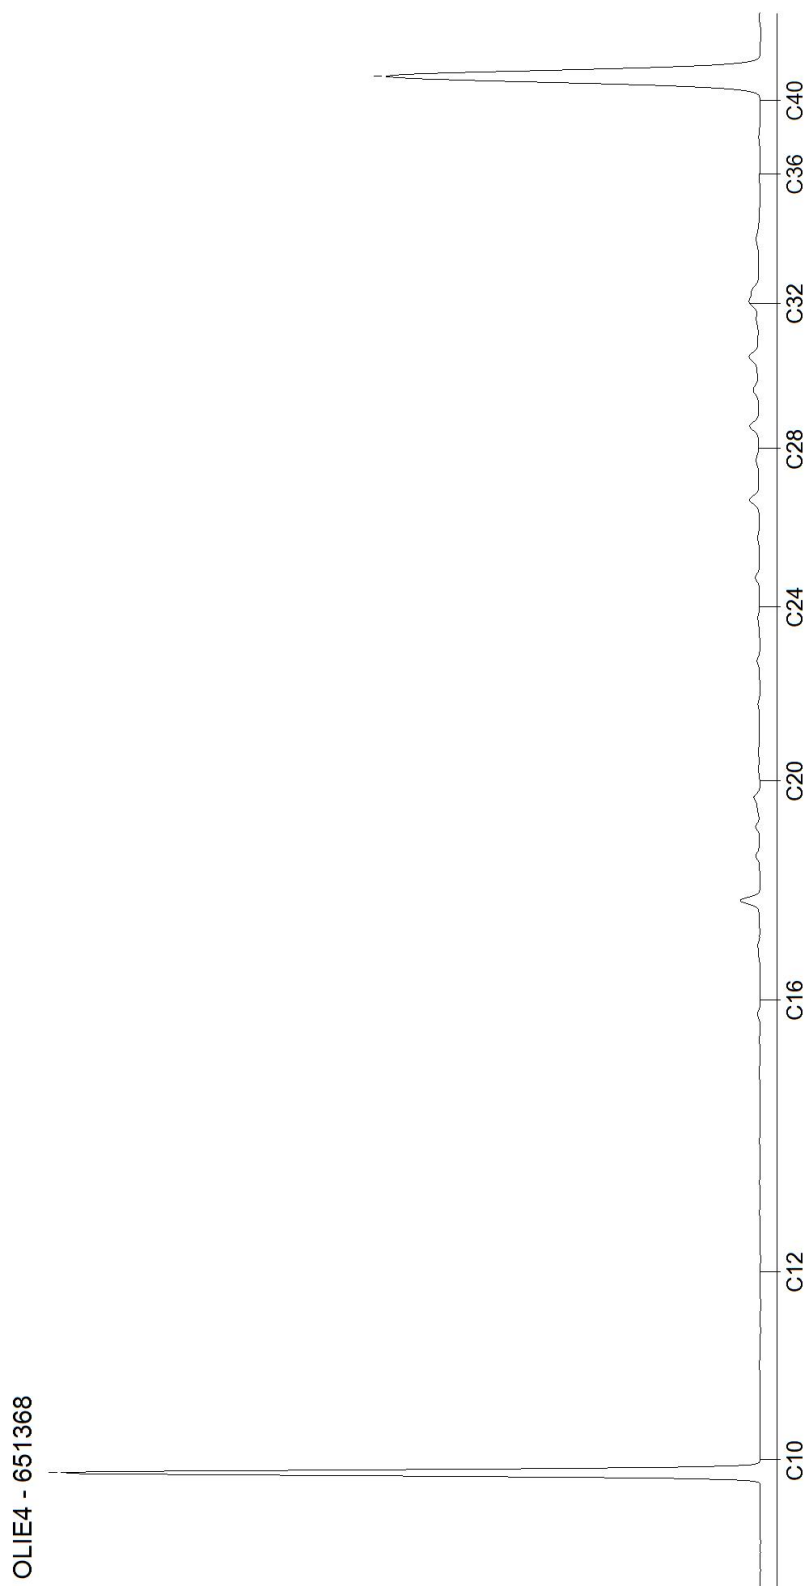
**Monster beschrijving: BG1**

CHROMATOGRAM for Order No. 1215470, Analysis No. 651368, created at 24.11.2022 11:46:43

In mengmonsters BG1, BG2 en BG3 van de plaatselijk resten baksteenhoudende bovengrond zijn geen gehalten aan onderzochte stoffen uit het standaardpakket gemeten boven de achtergrondwaarden.

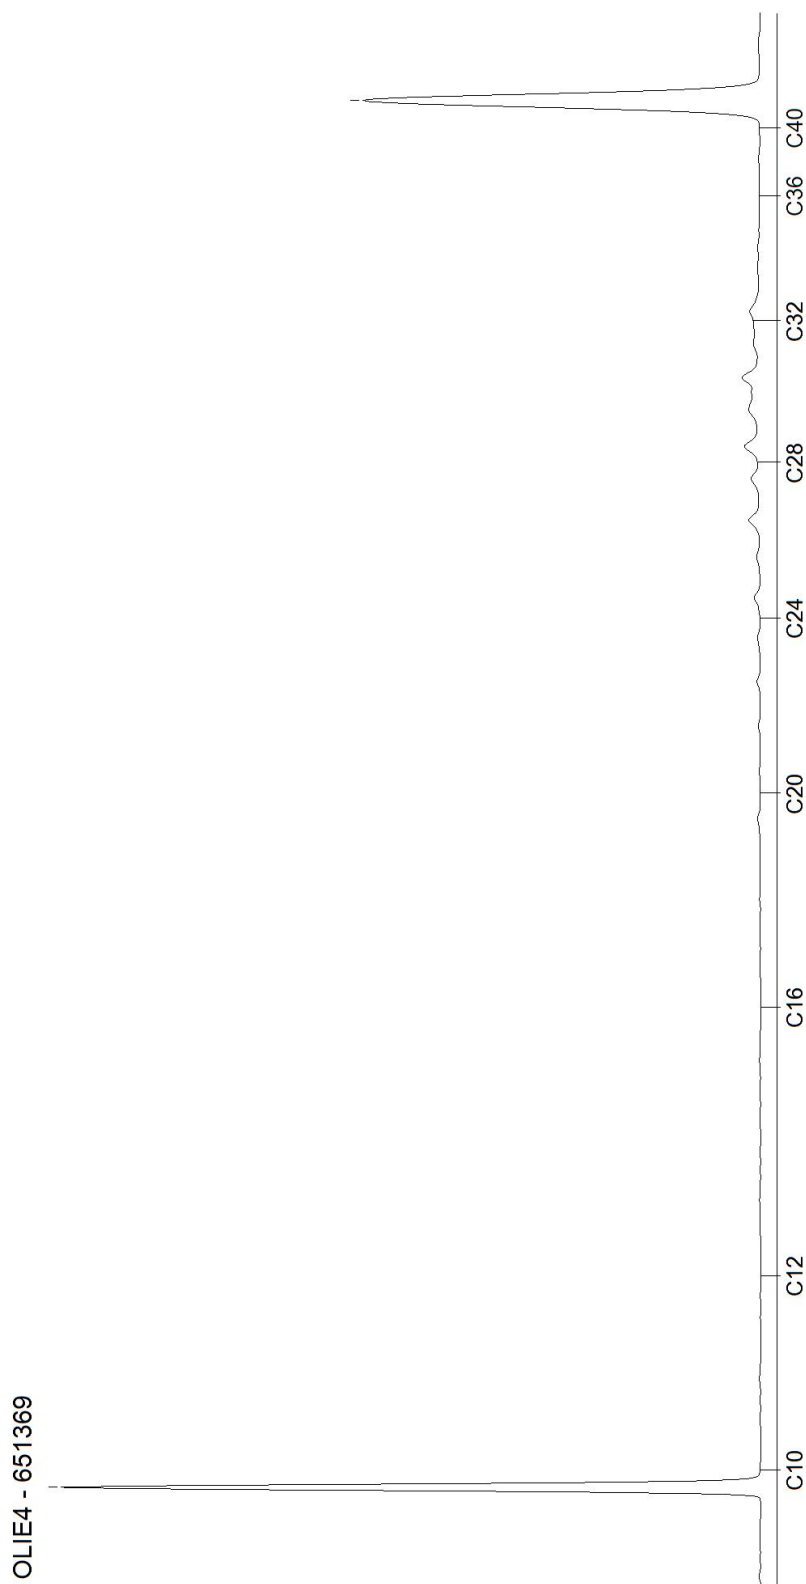
**Monster beschrijving: BG2**

CHROMATOGRAM for Order No. 1215470, Analysis No. 651369, created at 25.11.2022 10:01:21

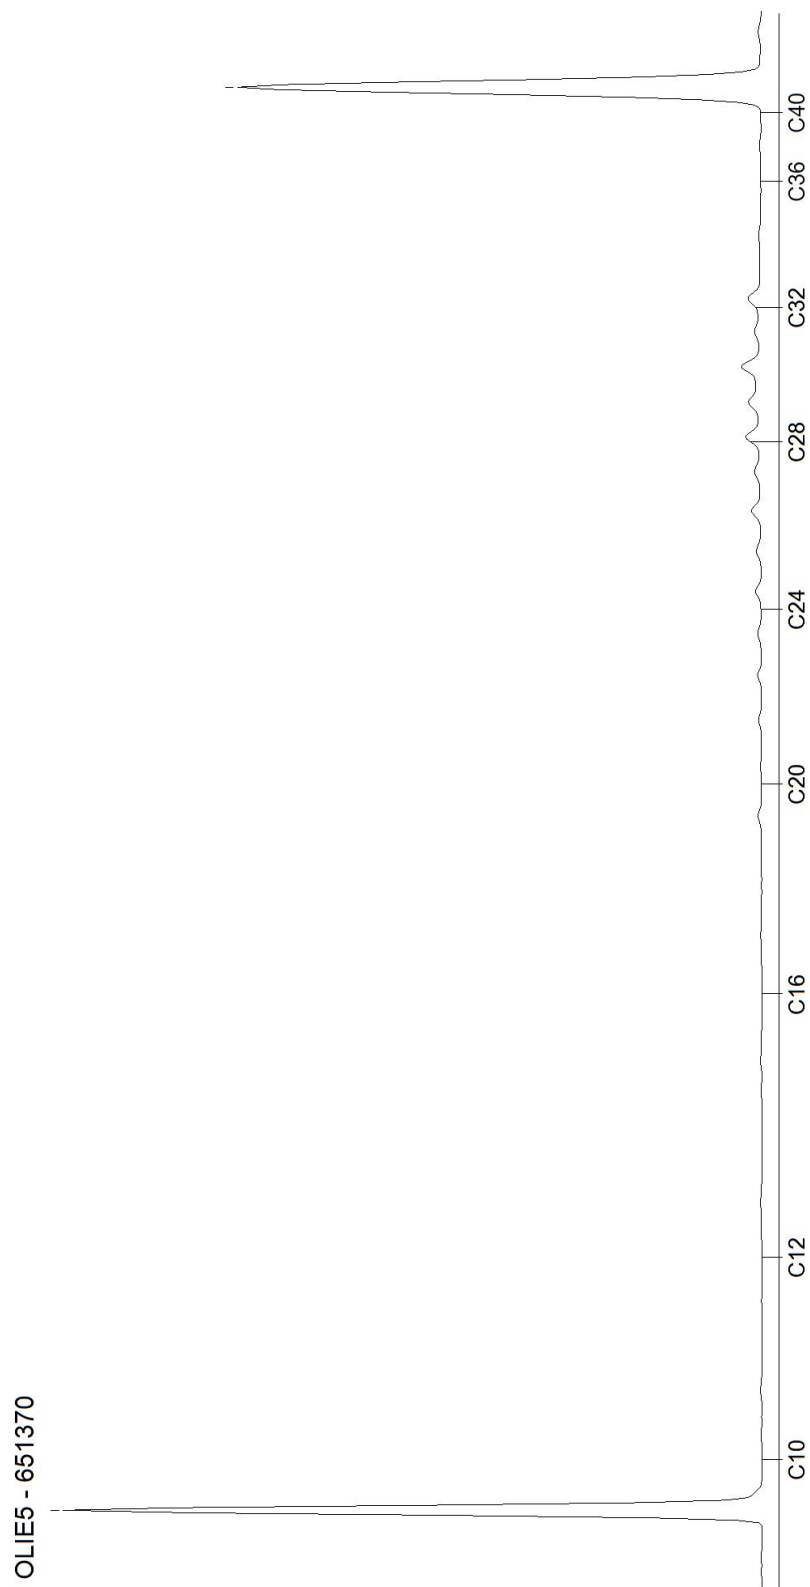
**Monster beschrijving: BG3**

CHROMATOGRAM for Order No. 1215470, Analysis No. 651370, created at 25.11.2022 12:58:39

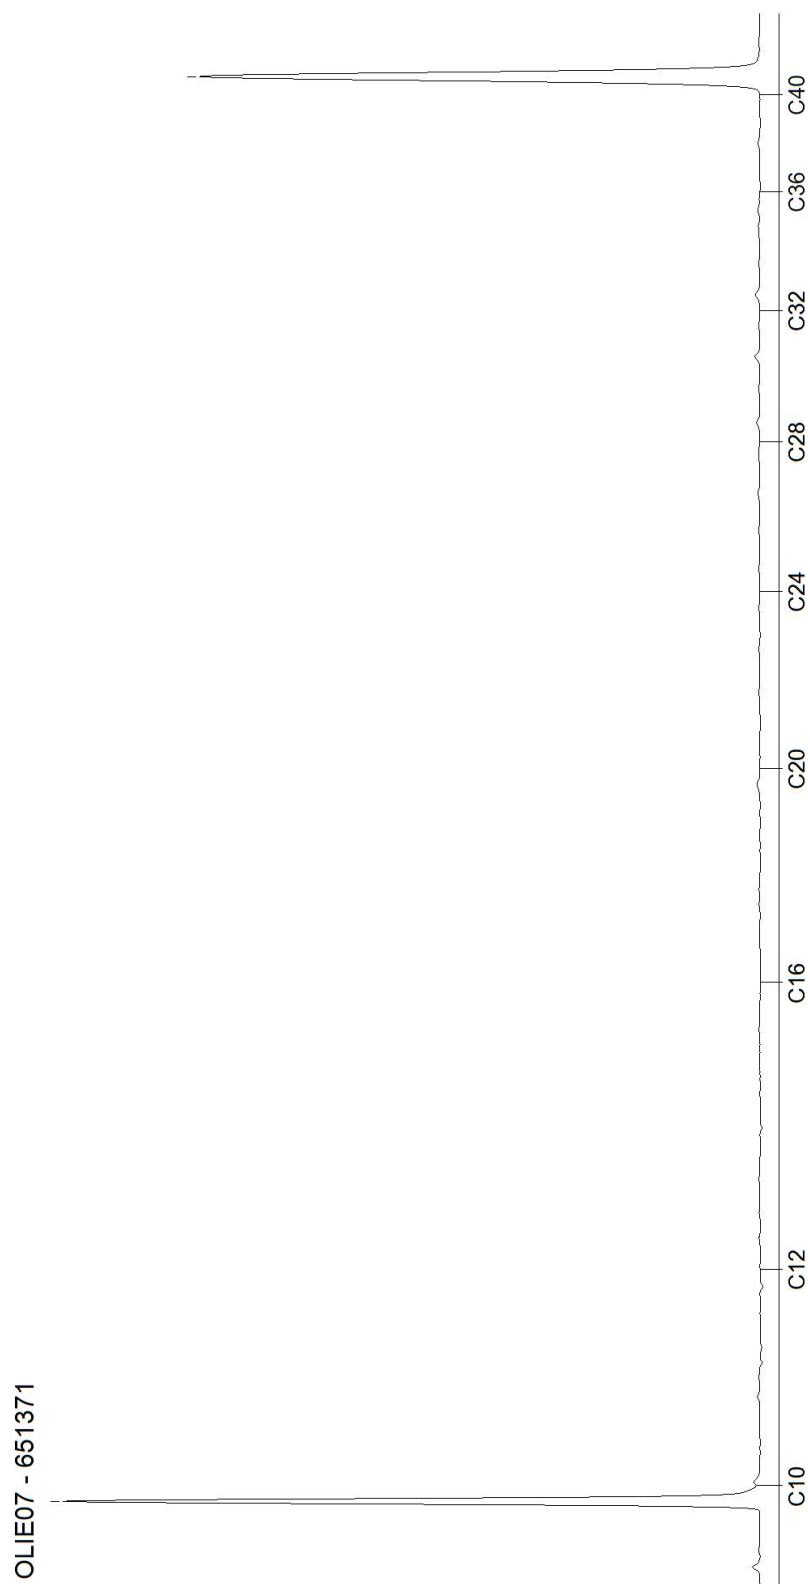
**Monster beschrijving: OG1**

CHROMATOGRAM for Order No. 1215470, Analysis No. 651371, created at 25.11.2022 08:14:33

In mengmonster OG1 van plaatselijk baksteenhoudende ondergrond zijn eveneens geen gehalten aan onderzochte parameters gemeten boven de achtergrondwaarden.

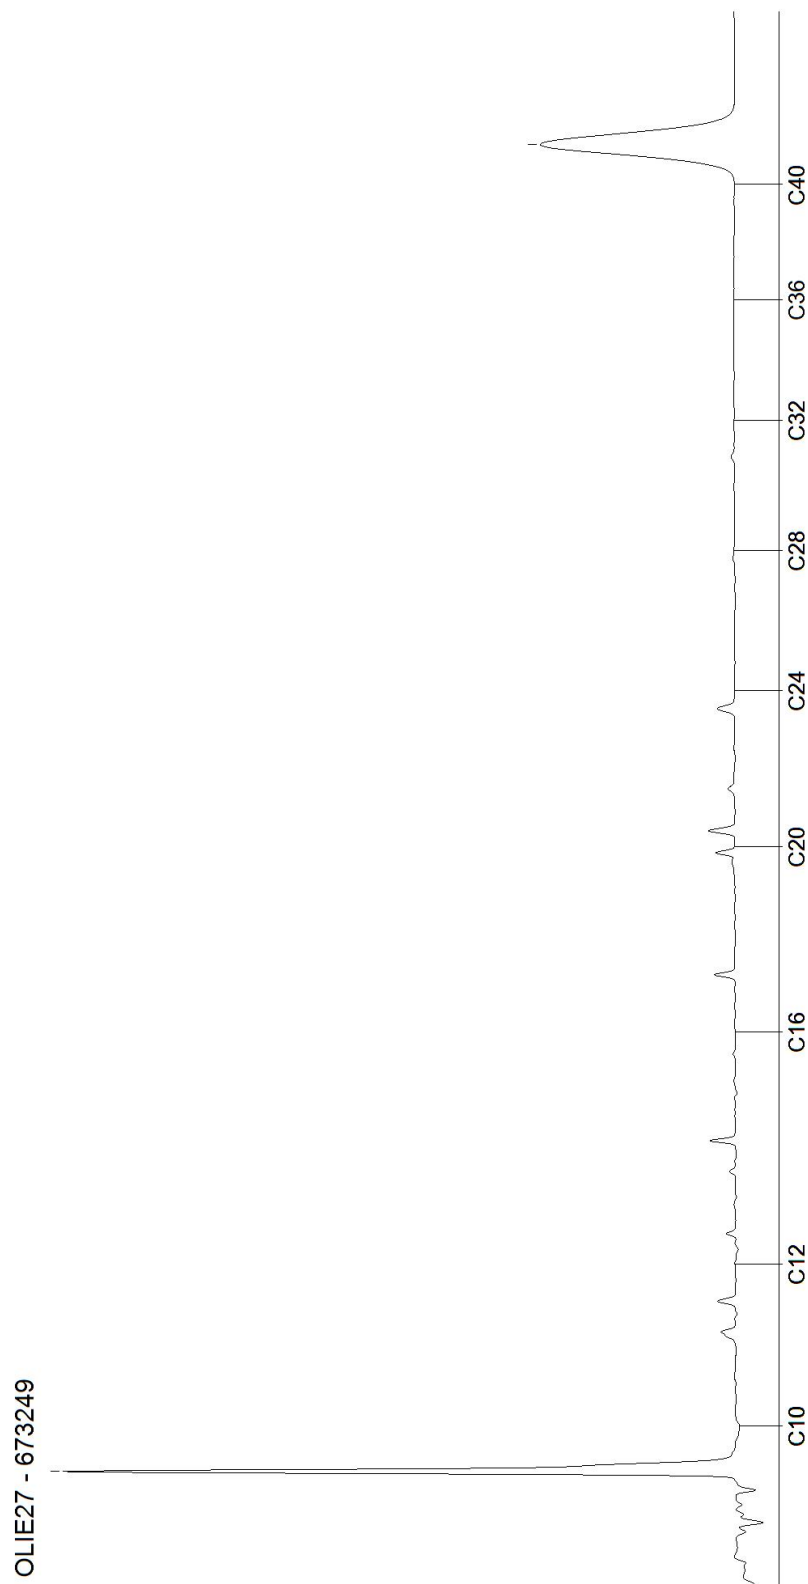
**Monster beschrijving: 5-1-1**

CHROMATOGRAM for Order No. 1219044, Analysis No. 673249, created at 02.12.2022 11:27:53
