# **VERKENNEND BODEMONDERZOEK**

**Conform NEN 5740 / NEN 5707**

**Munitiestraat, Neerkant**

Rapportnummer : 221-NMu-vo-v1

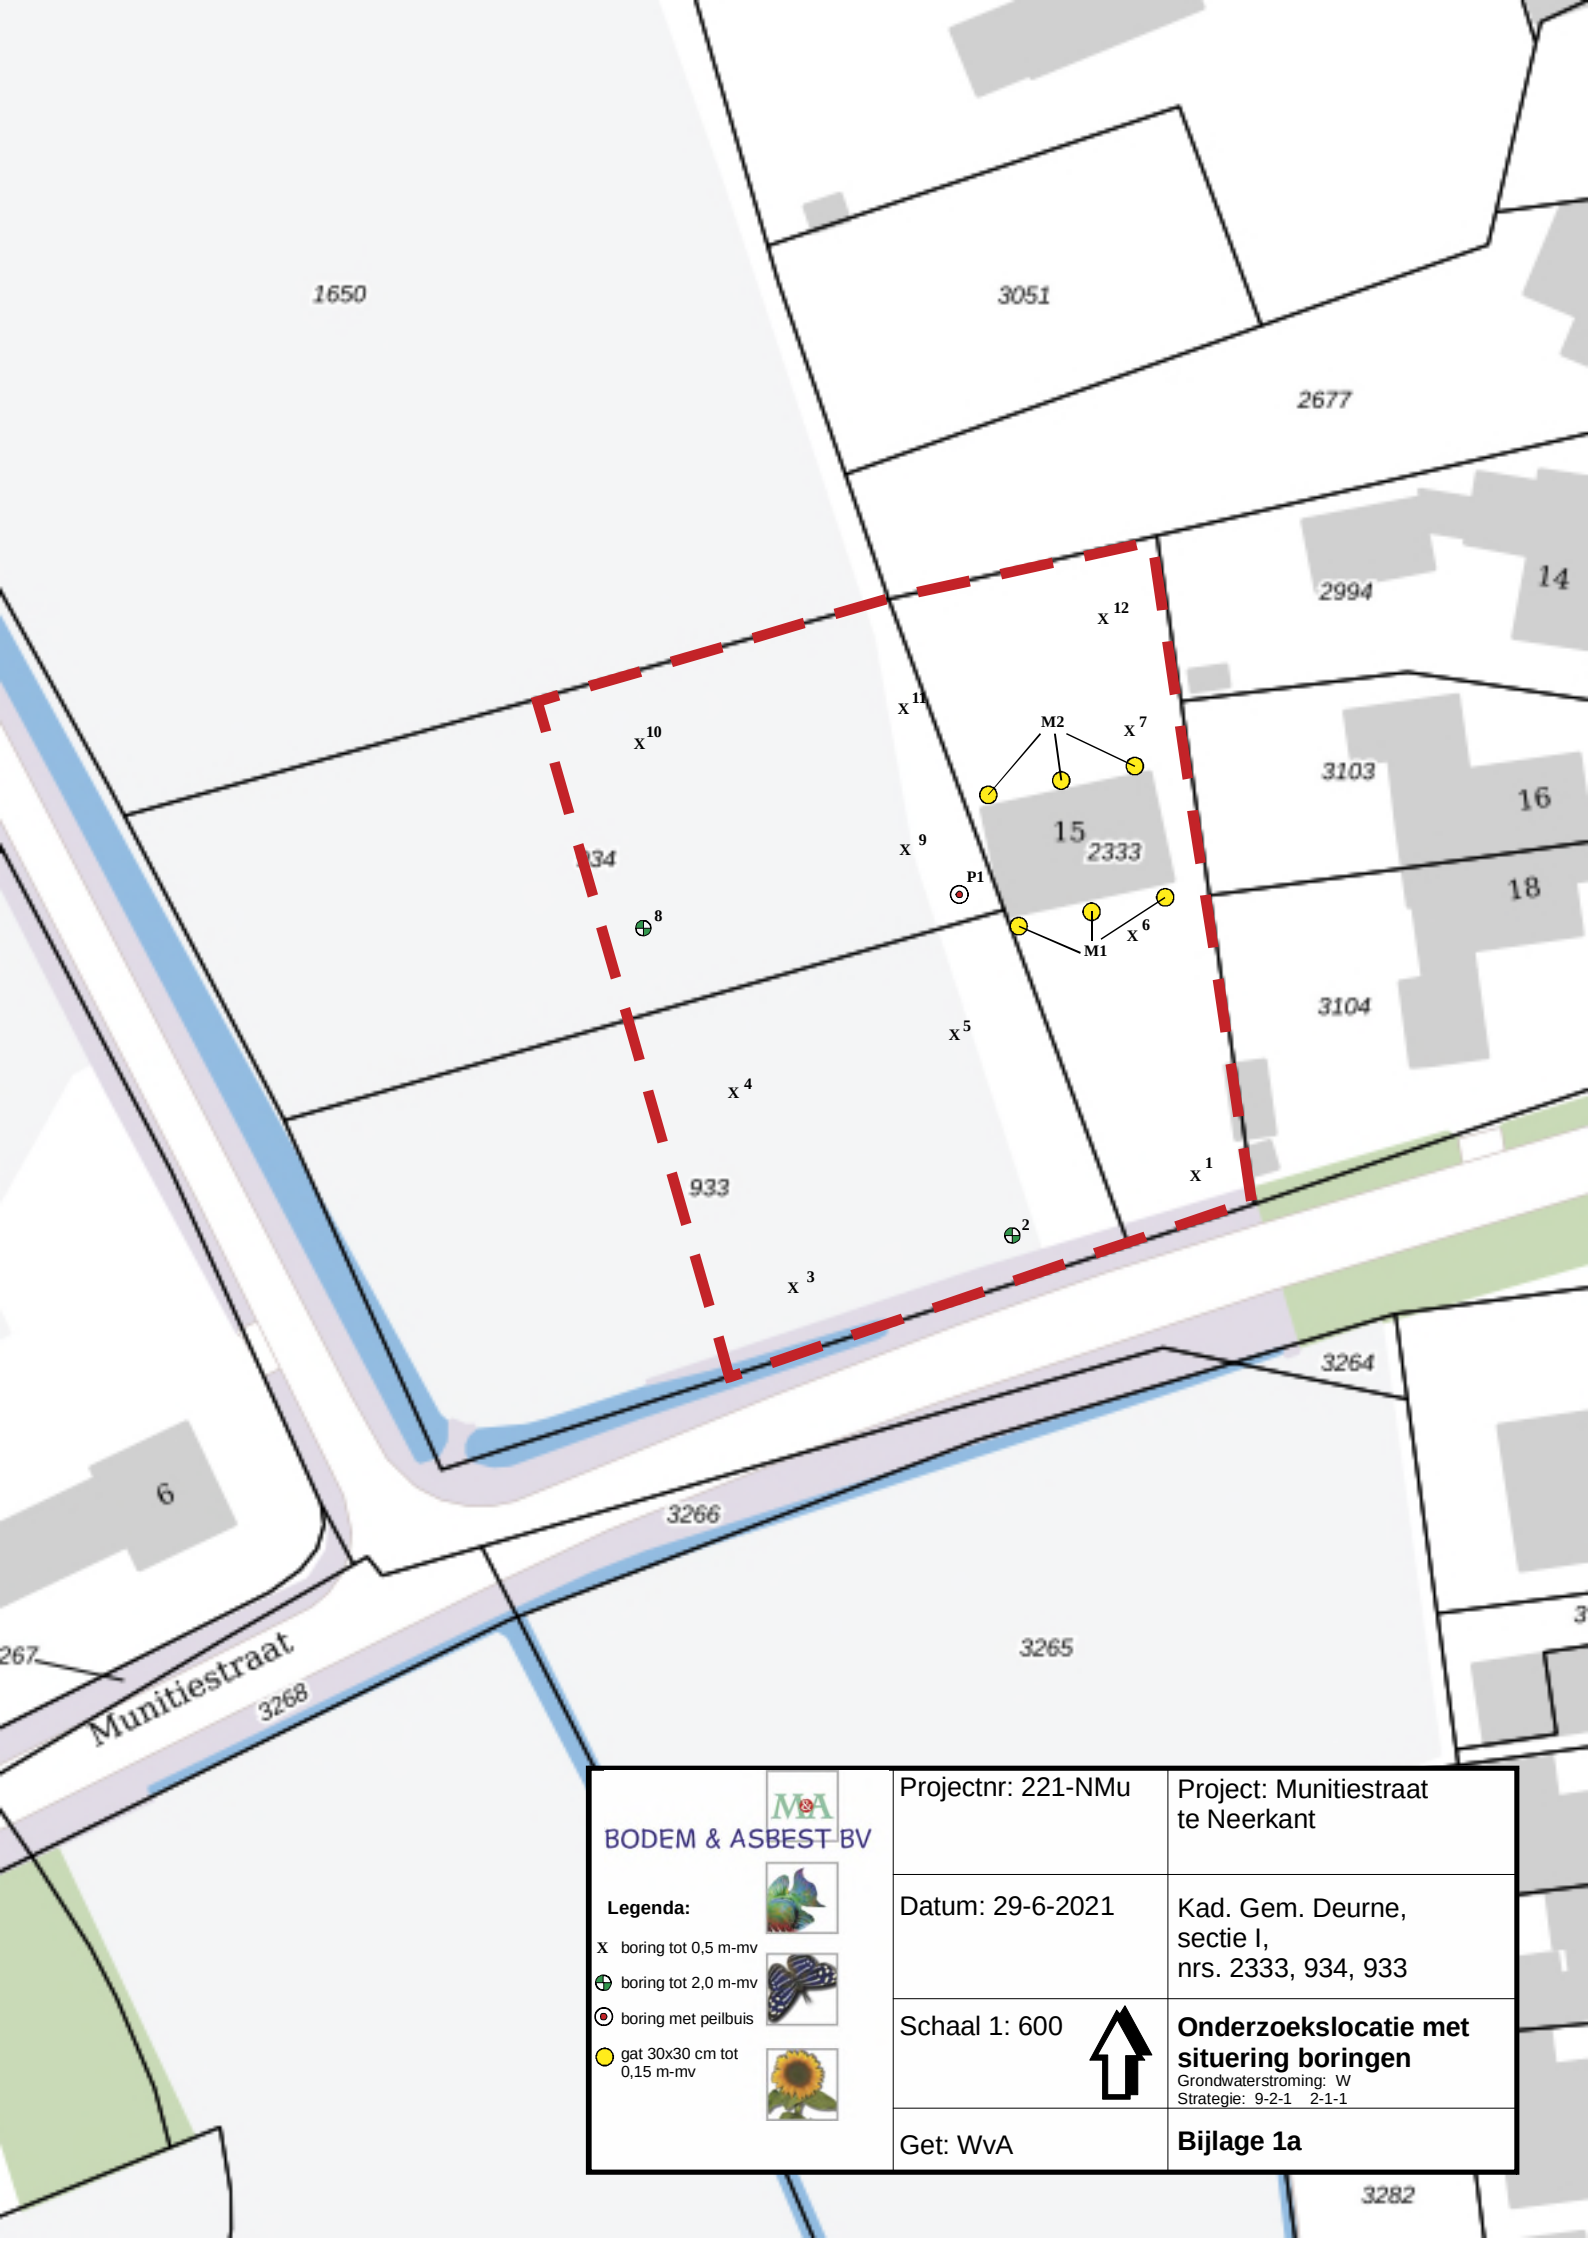
De boorpunten zijn aangegeven op de tekening in bijlage 1a.

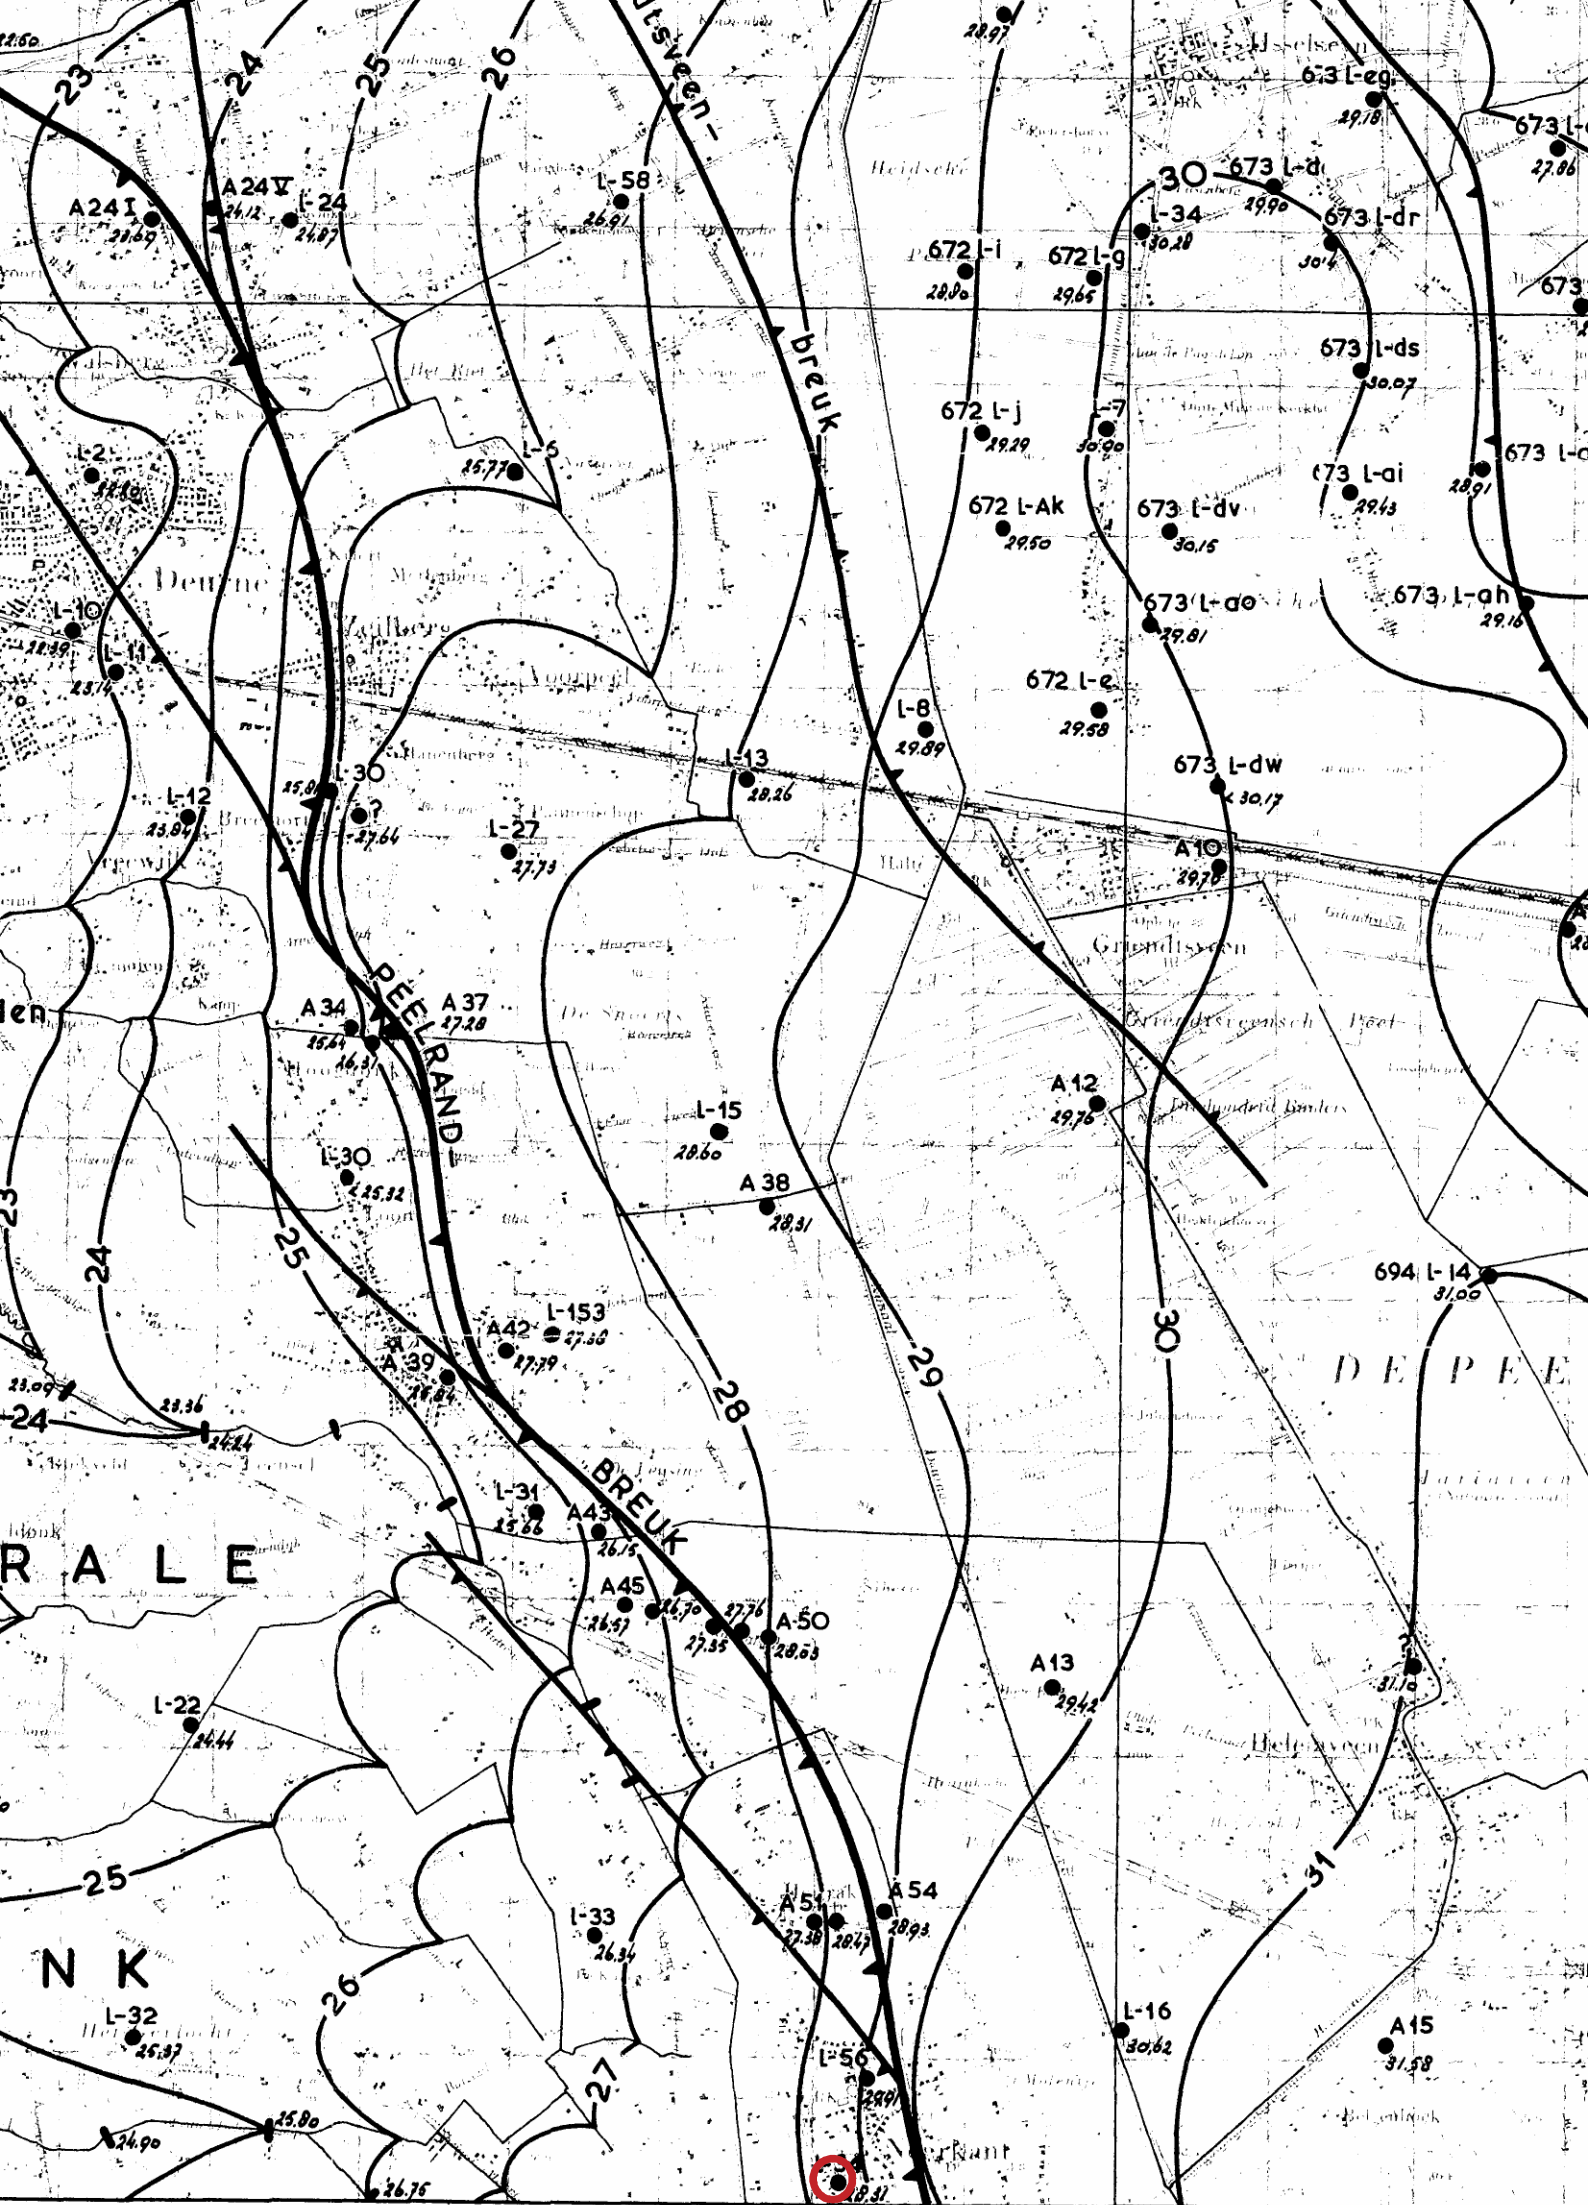
## **Bijlage 2 : Isohypsens**

De grondwaterspiegel van het freatische grondwater bevindt zich op ca. 22,5 meter boven NAP. De grondwaterstromingsrichting is westelijk.

Deze gegevens zijn ontleend aan de door TNO samengestelde grondwaterkaart van Nederland (kaart 57 oost, kaartblad 57F). Op de tekening in bijlage 2 zijn de isohypsen van de omgeving van de onderzoekslocatie weergegeven.

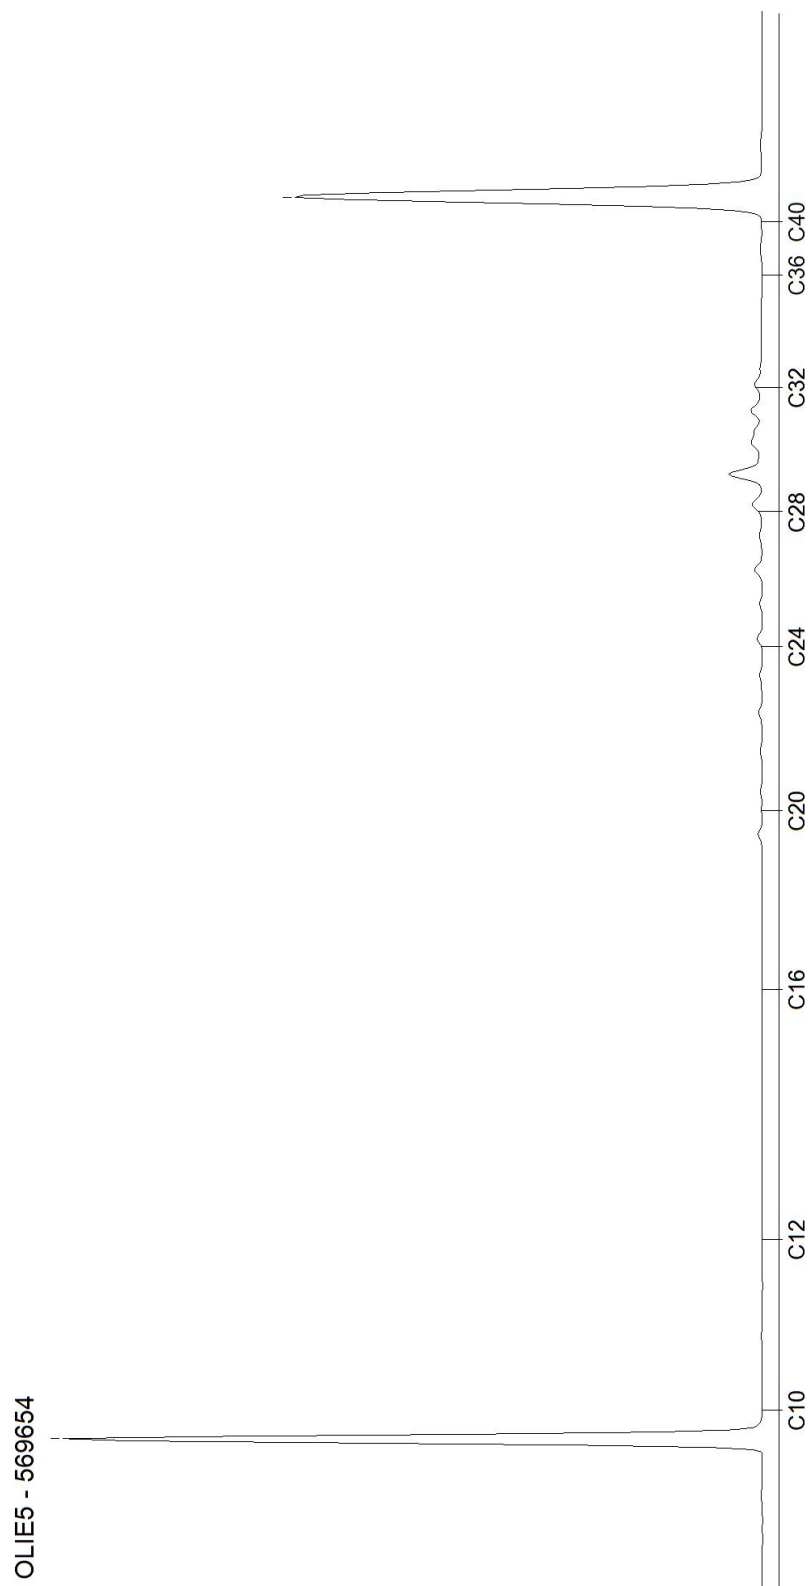
CHROMATOGRAM for Order No. 1059277, Analysis No. 569654, created at 02.07.2021 07:14:57

**Monster beschrijving: MIX(1.1 + 2.1 + 3.1 + 4.1 + 5.1 + 6.1)**

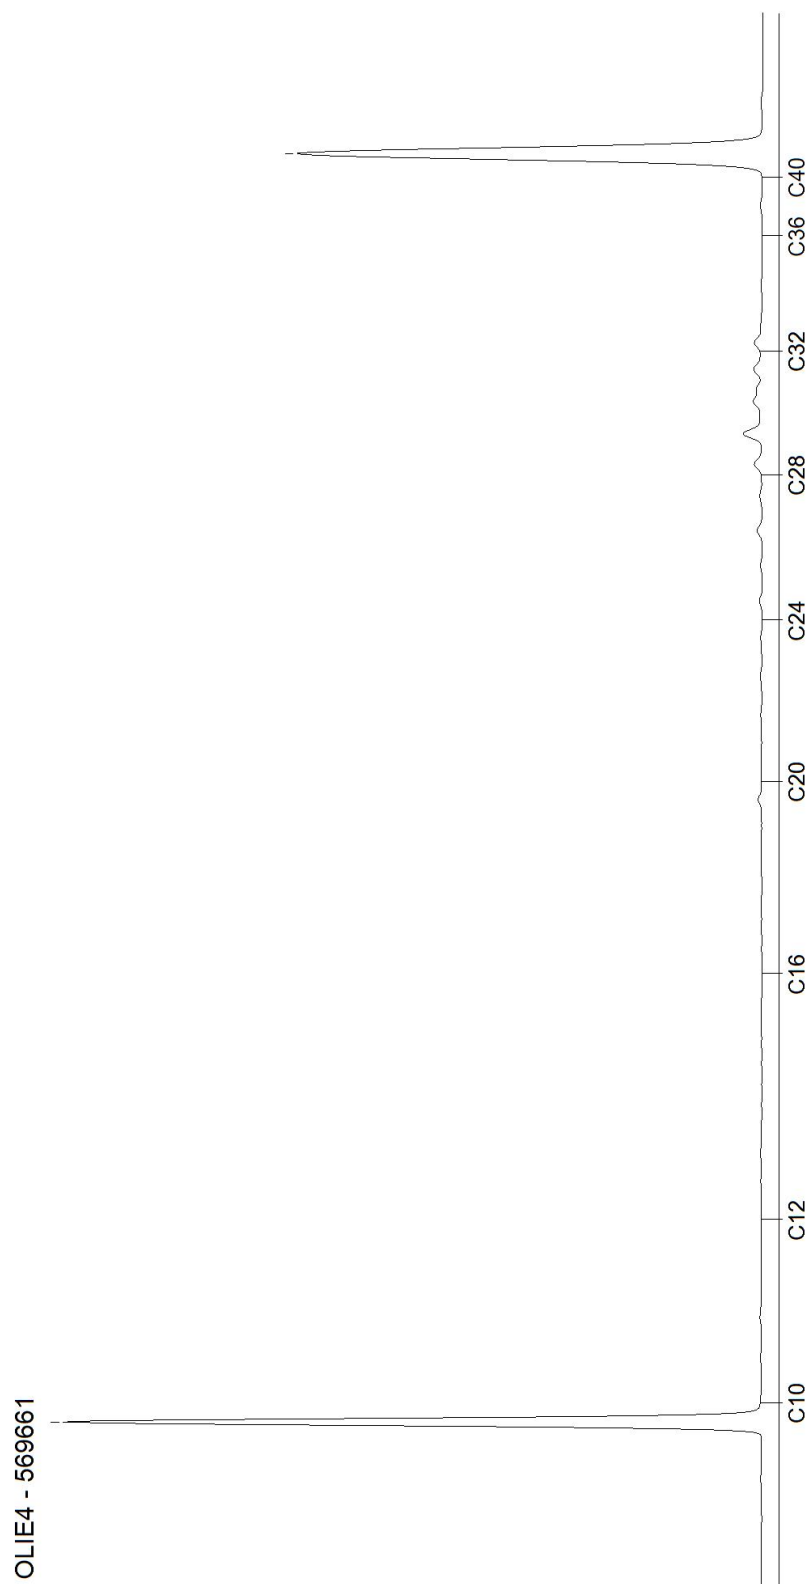
CHROMATOGRAM for Order No. 1059277, Analysis No. 569661, created at 05.07.2021 09:26:34

**Monster beschrijving: MIX(7.1 + 8.1 + 9.1 + 10.1 + 11.1 + 12.1)**

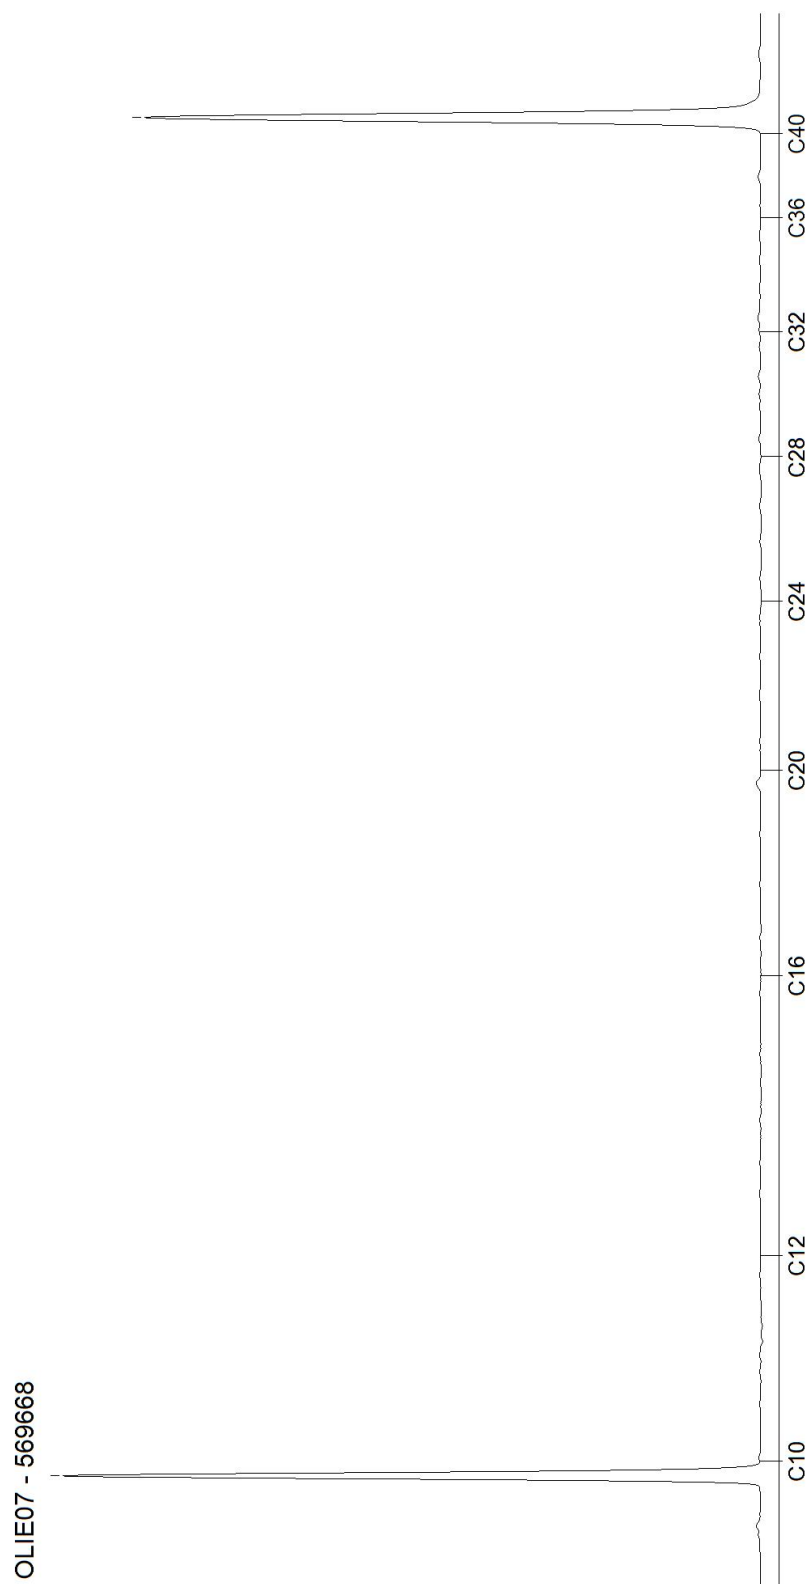
CHROMATOGRAM for Order No. 1059277, Analysis No. 569668, created at 02.07.2021 07:23:40

**Monster beschrijving: MIX(2.2 + 2.3 + 2.4 + 8.2 + 8.3 + 8.4)**

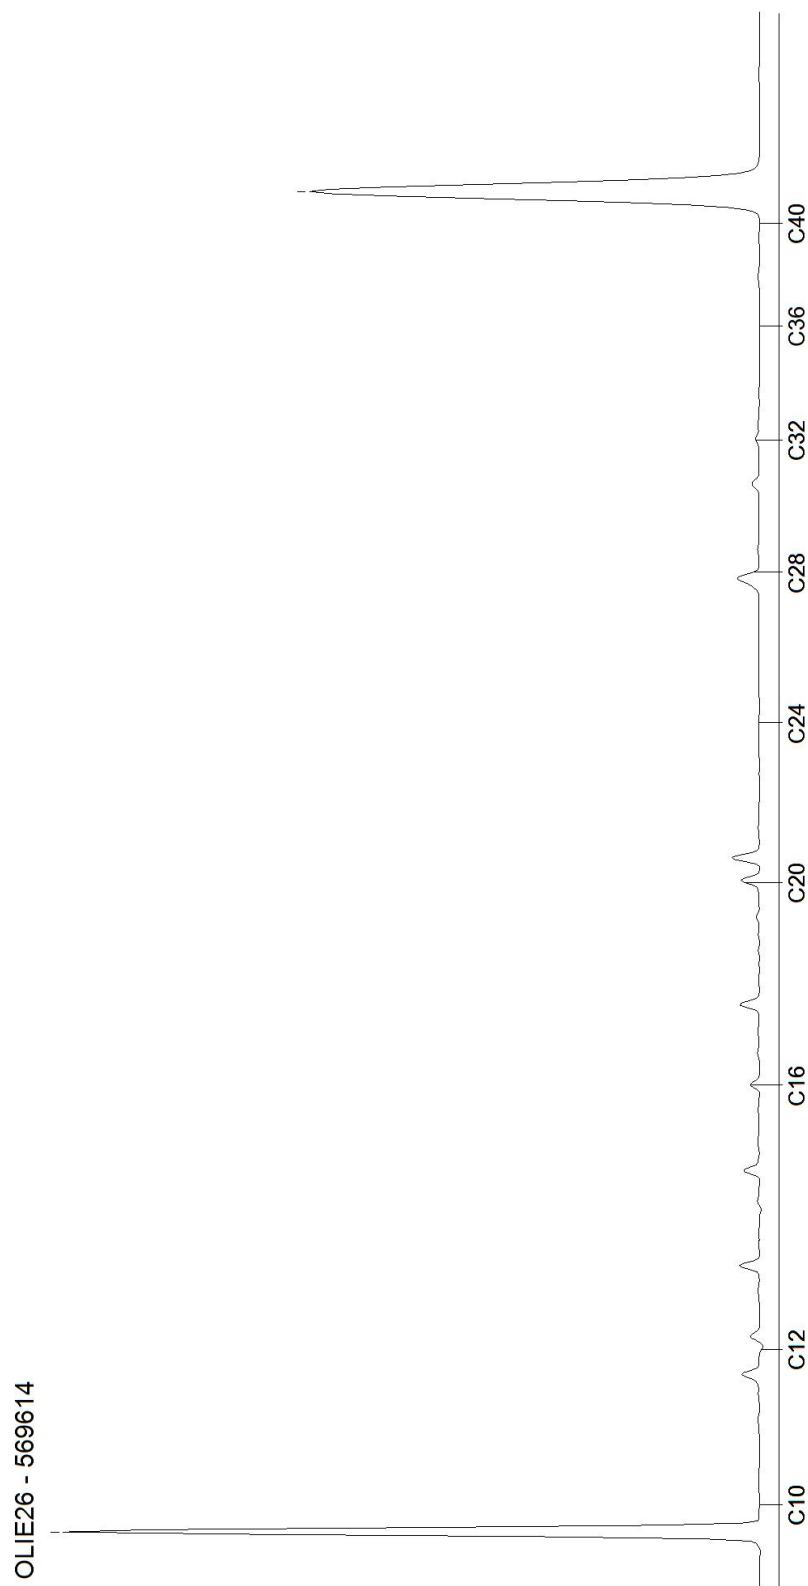
CHROMATOGRAM for Order No. 1059270, Analysis No. 569614, created at 02.07.2021 05:59:06

**Monster beschrijving: P1, grondwater**
