**Rapportage asbestinventarisatie  
conform certificatieschema asbestinventarisatie en asbestverwijdering**

**Projectnummer: 221-NMu-ai**

**De stal aan de Munitiestraat te Neerkant**

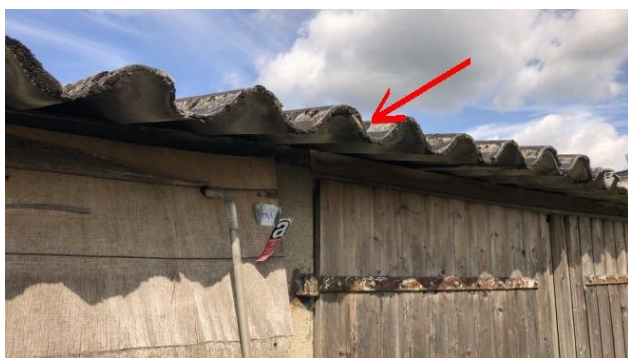
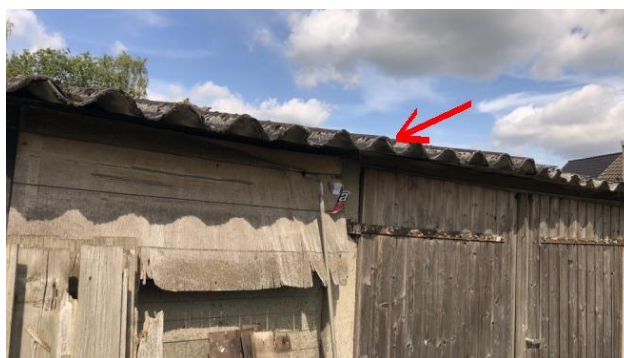
**Toepassing 1: Golfplaten dakbedekking**

| <b>Locatie</b> | Dak stal | <b>Verdieping</b> | begane grond |
| <b>Monstercode</b> | M1 | <b>Soort materiaal</b> | cement |
| <b>Asbesthoudend</b> | ja | <b>Asbestsoort</b> | chrysotiel |
| <b>Analysecertificaat</b> | STL.211742 | <b>Percentage</b> | 10-15% |
| <b>Hechtgebondenheid</b> | hechtgebonden | <b>Beschadiging</b> | licht |
| <b>Graad van verwerking</b> | licht | <b>Omgevingskenmerken</b> | |
| <b>Hoeveelheid</b> | 132 m <sup>2</sup> | <b>Bevestiging</b> | geschroefd |
| <b>Bereikbaarheid</b> | goed | <b>Risicoklasse</b> | 2 buitensanering |

Detail

Omgeving

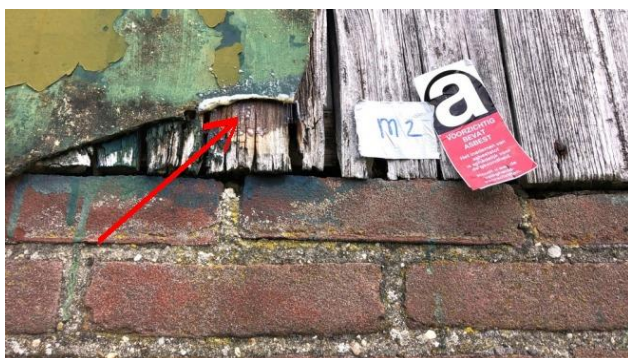
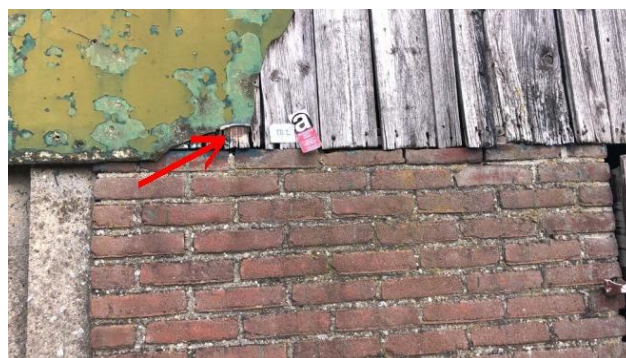
**Toepassing 2: Vlakke plaat**

| <b>Locatie</b> | Kopgevel stal, links | <b>Verdieping</b> | begane grond |
| <b>Monstercode</b> | M2 | <b>Soort materiaal</b> | cement |
| <b>Asbesthoudend</b> | ja | <b>Asbestsoort</b> | chrysotiel; crocidoliet |
| <b>Analysecertificaat</b> | STL.211742 | <b>Percentage</b> | 2-5%; 0,1-2% |
| <b>Hechtgebondenheid</b> | hechtgebonden | <b>Beschadiging</b> | ernstig |
| <b>Graad van verwerking</b> | licht | <b>Omgevingskenmerken</b> | |
| <b>Hoeveelheid</b> | 4 m <sup>2</sup> | <b>Bevestiging</b> | gespijkerd |
| <b>Bereikbaarheid</b> | goed | <b>Risicoklasse</b> | 2A buitensanering |

Detail

Omgeving
