## Verkennd bodemonderzoek

Vossenweg 15-17 te Liessel

Rapportnummer : C222658.006/PHE  
Datum rapportage : 31 oktober 2023

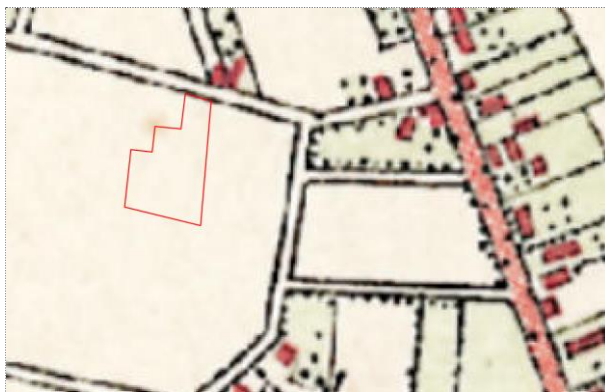
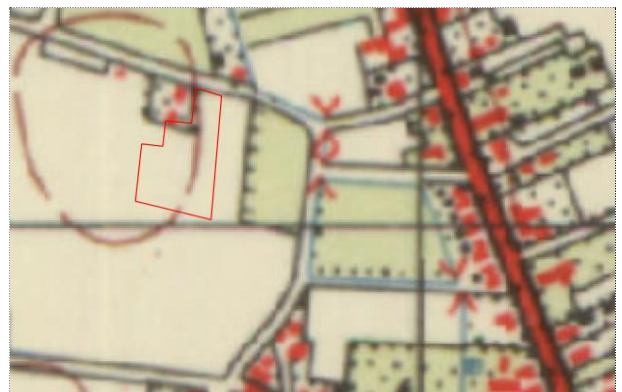
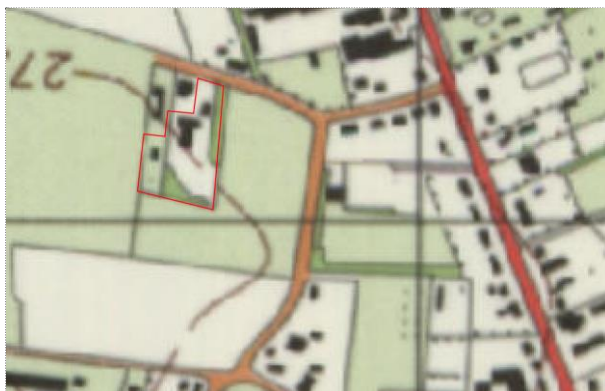
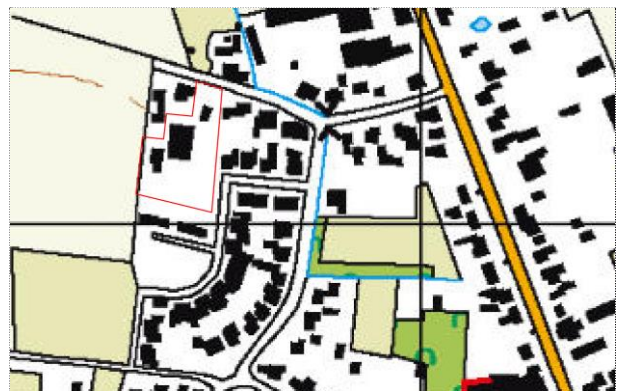
Uit de historische kaarten (bron: <http://www.topotijdreis.nl>) blijkt dat de locatie tot de jaren '30 van de vorige eeuw in gebruik is geweest als landbouwgrond. Aan het begin van de jaren '30 is de woning van huisnummer 15 gebouwd, welke is gelegen buiten de onderzoekslocatie. Later gevolgd door de bebouwing van huisnummer 17. De eerste bebouwing op de locatie is zichtbaar op kaartmateriaal van de jaren '70 van de vorige eeuw.

Er kan een afwijking zitten tussen het getoonde kaartmateriaal en de feitelijke situatie.

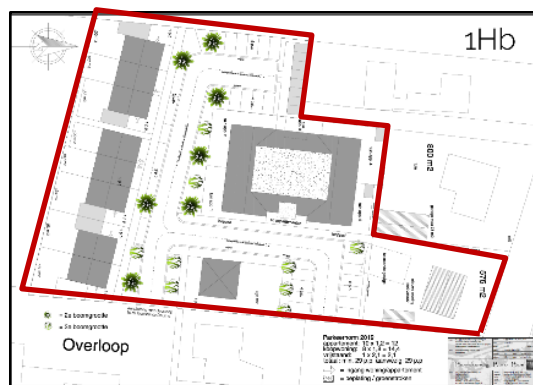
Men is voornemens het onderzoeksterrein (rode kader) te herontwikkelen middels de bouw van 10 appartementen (te realiseren in het bedrijfspand) en 10 grondgebonden woningen rondom.

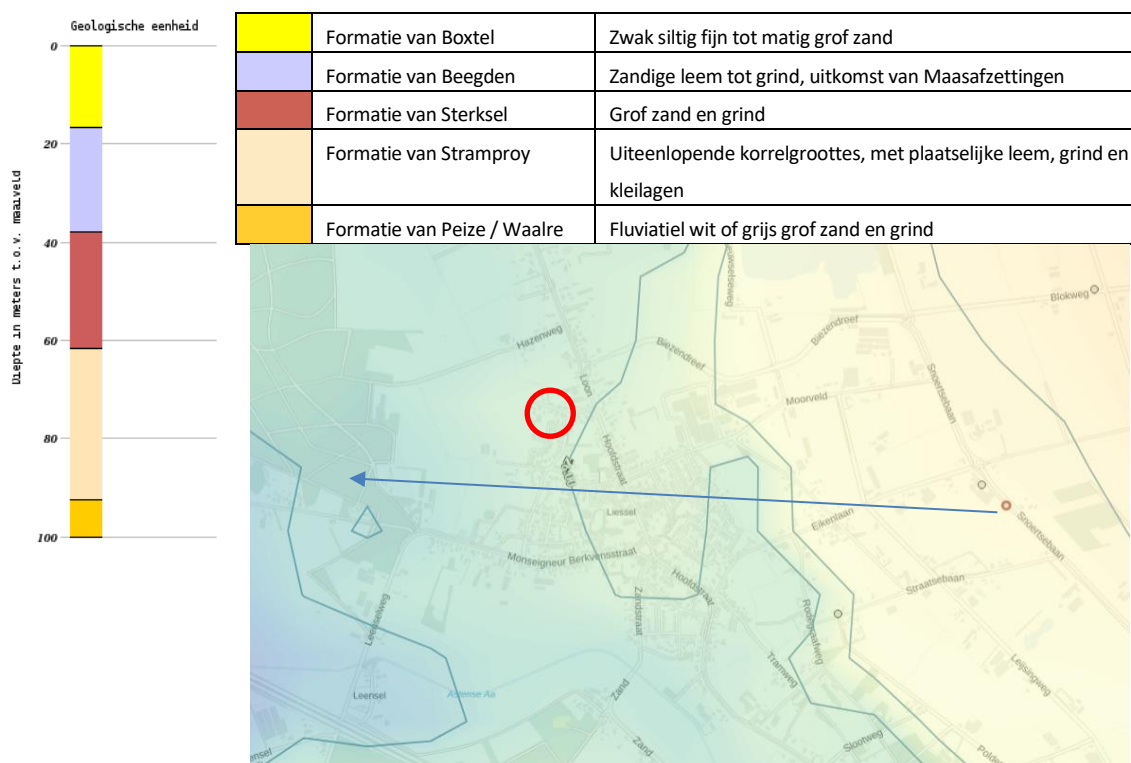
## 2.6 Bodemopbouw en geohydrologie

De freatische grondwaterspiegel bevindt zich op circa 2,5 m-mv. De stromingsrichting van het freatische grondwater is afhankelijk van lokale onttrekkingen en de aanwezigheid van slecht doorlatende bodemlagen. De stromingsrichting van het grondwater in het eerste watervoerende pakket is globaal westelijk gericht (zie uitsnede). Voorgenoemde geohydrologische gegevens zijn ontleend aan de grondwaterkaart van Nederland.

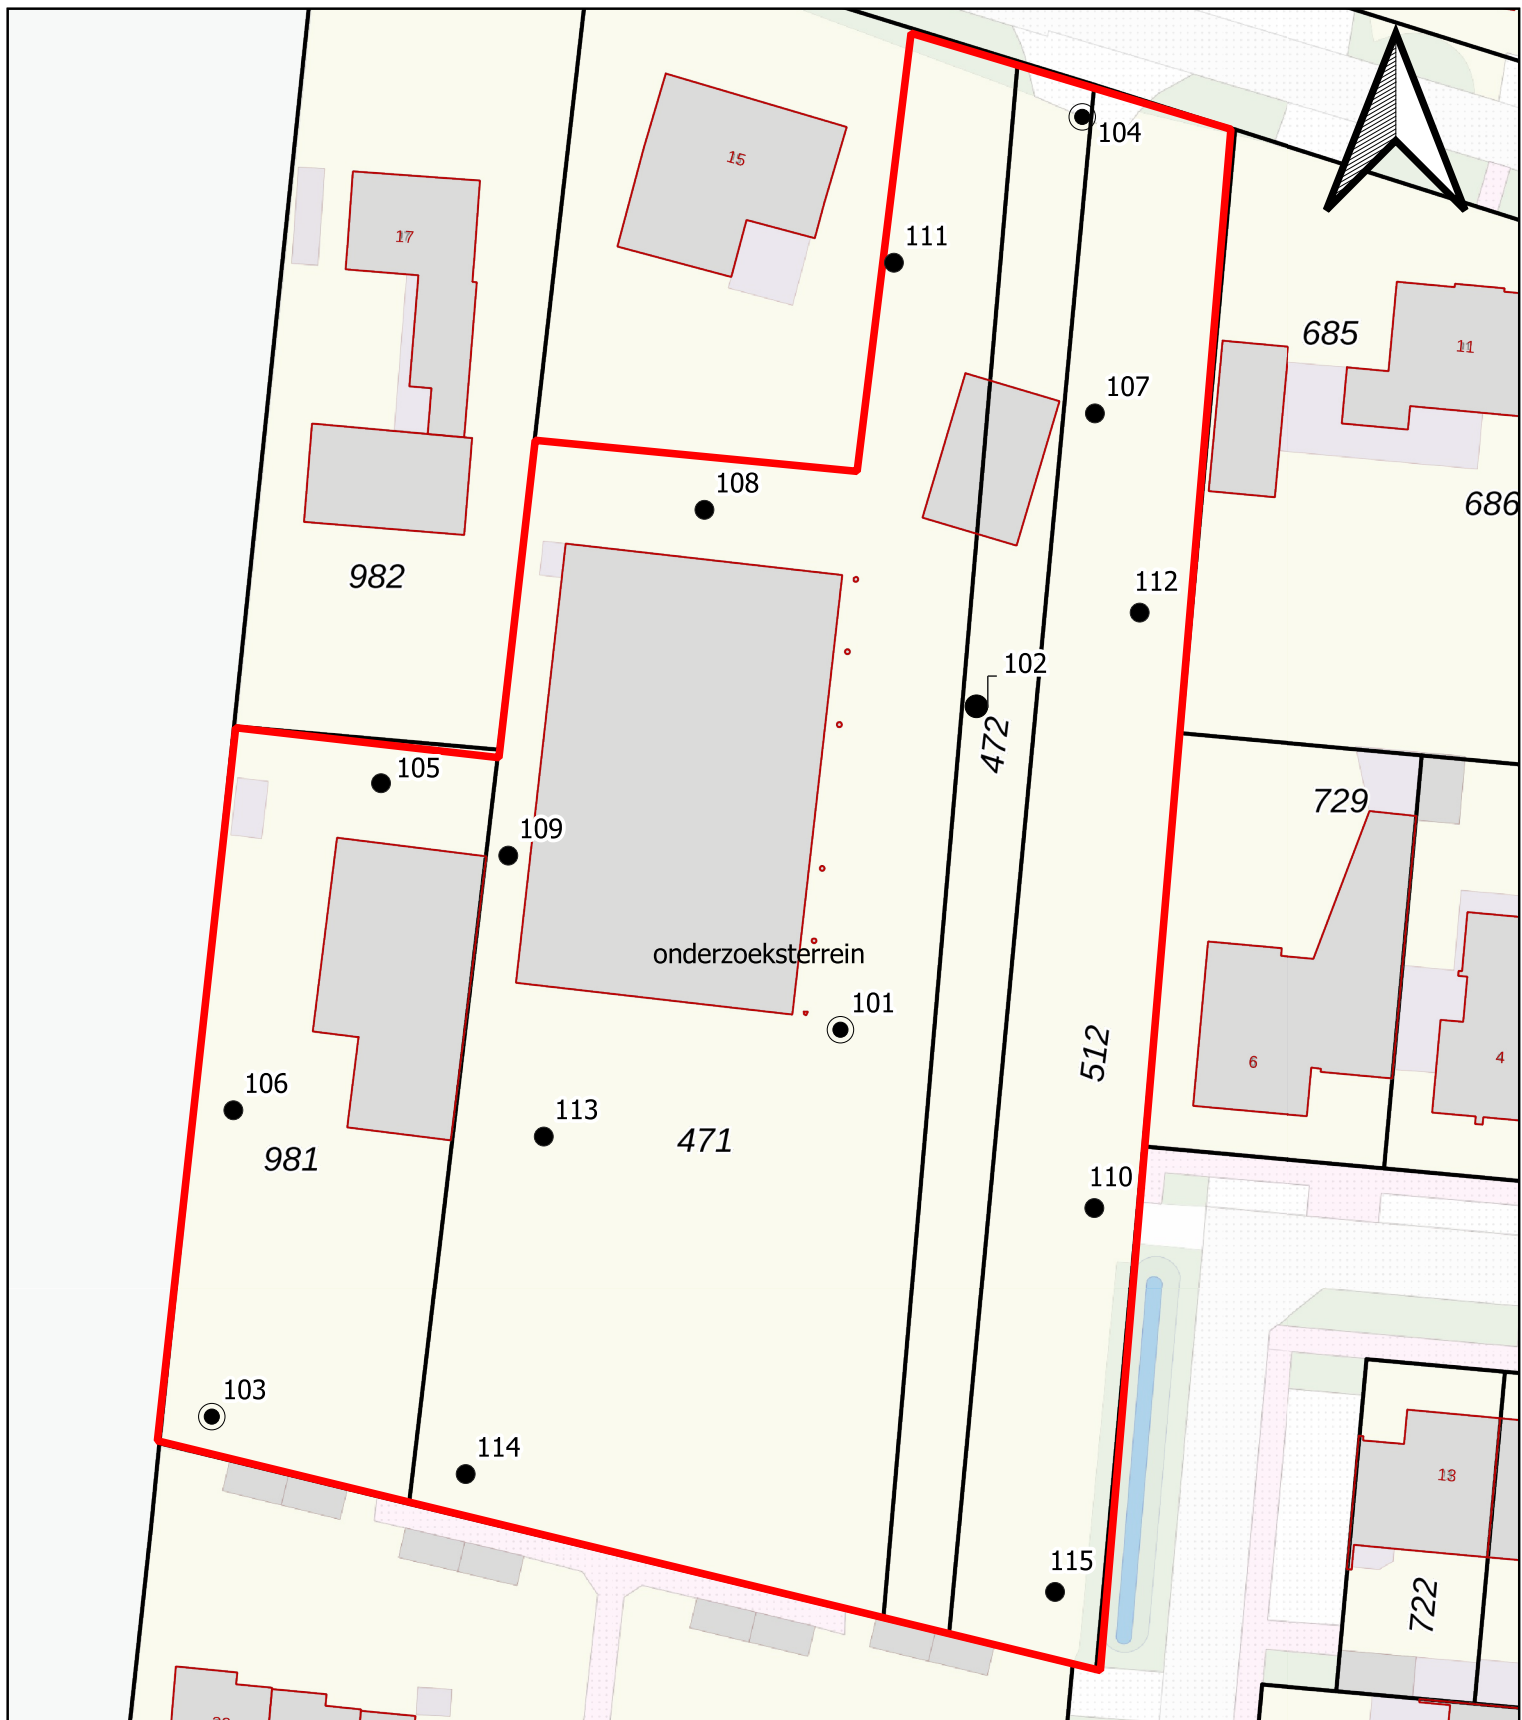
## **Bijlage 2   Locatieoverzicht met monsternamepunten**

In bijlage 2 is een overzicht van de geplaatste boringen opgenomen.

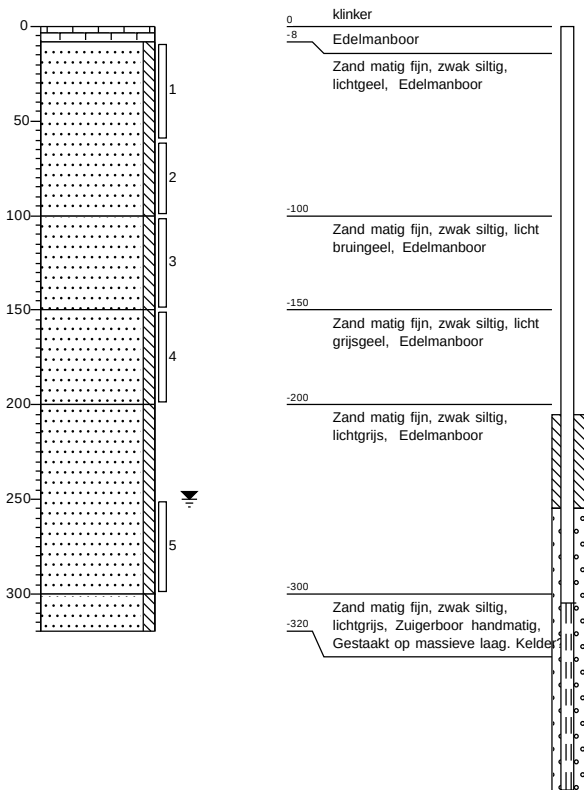
## Meetpunt: 101

Boring 101 is op een diepte van circa 3,20 m-mv gestaakt op een ondoordringbare laag, mogelijk een uitloper van de kelderfundering? In of op het maaiveld zijn geen waarnemingen (bijmengingen, geured.) gedaan welke zouden kunnen duiden op de aanwezigheid van een bodemverontreiniging.

X: 184812,17  
Y: 381051,25  
Datum: 20-9-2023  
GWS: 250

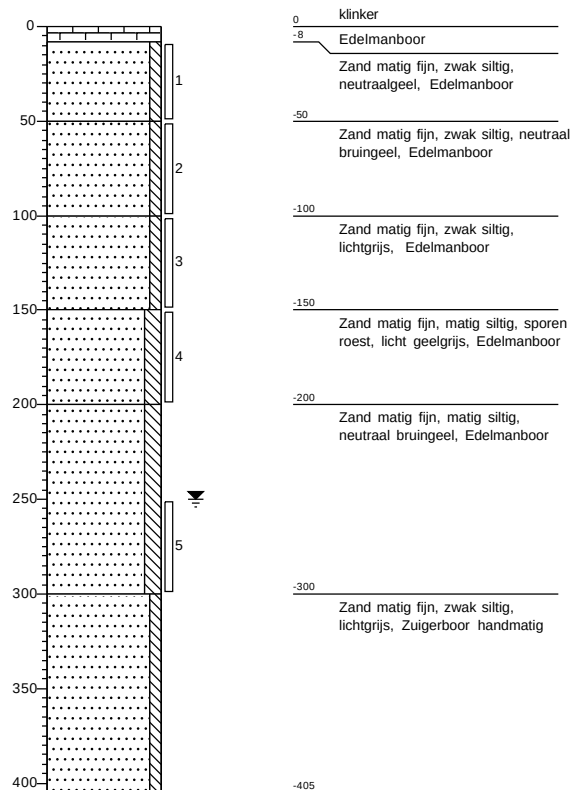
## Meetpunt: 102

Peilbuis 102 is op 20 september 2023 geplaatst. De grondwaterbemonstering heeft op 28 september 2023 plaatsgevonden.

| <i>Peilbuis</i> | <i>Filtertraject (m -mv)</i> | <i>Diepte grondwaterstand (m -mv)</i> | <i>Zuurgraad</i> | <i>Geleiding Ec</i> | <i>Troebelheid</i> |
|---|---|---|---|---|---|
| 102 | 3,05 - 4,05 | 2,50 | 6,95 pH | 71 µS/cm | 31,07 NTU |

X: 184821,00  
Y: 381072,15  
Datum: 20-9-2023  
GWS: 250

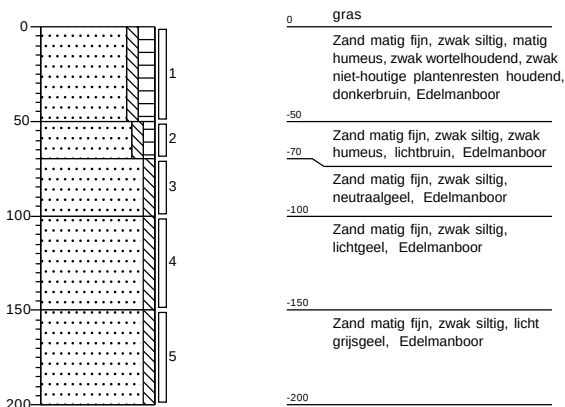
## Meetpunt: 103

X: 184769,41  
Y: 381024,58  
Datum: 20-9-2023

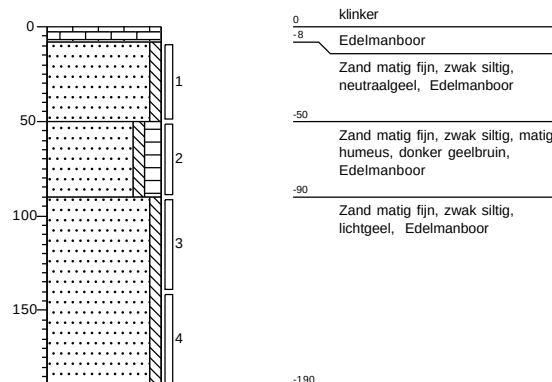
## Meetpunt: 104

X: 184826,74  
Y: 381112,01  
Datum: 20-9-2023

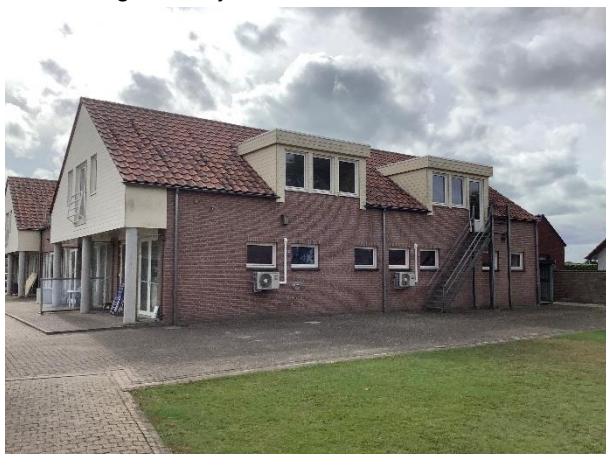
**Foto 3**  
Foto van het bedrijfspand
