Verkennd Bodemonderzoek

Milhezerweg ong. (naast 18) te  
Deurne

**rapport C230290.004/PHE**

datum: 8 september 2023  
opdrachtgever: Mevrouw M.J.P.M. Kuunders,  
Stegen 46  
5721 SZ ASTEN

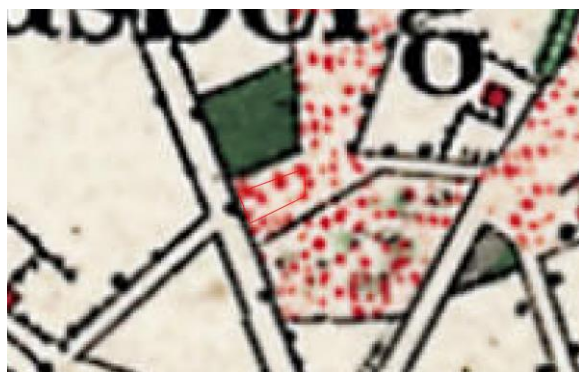
omstreeks 1900

Uit de historische kaarten (bron: <http://www.topotijdreis.nl>) blijkt dat de Milhezerweg in 1850 al aanwezig was. De kruising met de Parkstraat is in de jaren '20 van de vorige eeuw gerealiseerd. Sindsdien is de onderzoekslocatie gelegen ten noorden van de kruising Milhezerweg/Parkstraat. Omstreeks 1970 is de ligging van de Parkstraat, voor de bouw van woningen, naar het oosten

verplaatst (de ligging van de oorspronkelijke Parklaan ligt onder de oneven huisnummers). Op de onderzoekslocatie zelf is, voor zover bekend, geen pad of bebouwing aanwezig geweest.

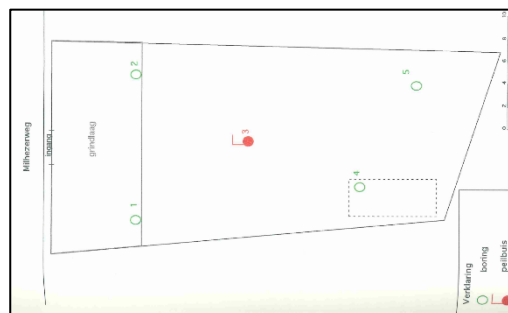
In 1995 is op de locatie, voor een achteraf niet aangevraagde bouwvergunning, door Promeco een verkennend bodemonderzoek uitgevoerd. Destijds was het westelijke deel van de onderzoekslocatie verhard met grind. Aan de zuidoostkant zou in het verleden een schuurtje hebben gestaan. Analytisch bleek de bovengrond licht verontreinigd te zijn met koper, zink en PAK's. De ondergrond was destijds niet verontreinigd. Het grondwater was licht verontreinigd met chroom, koper en zink. Op basis van de onderzoeksresultaten waren er destijds geen bezwaren tegen de beoogde ontwikkeling.

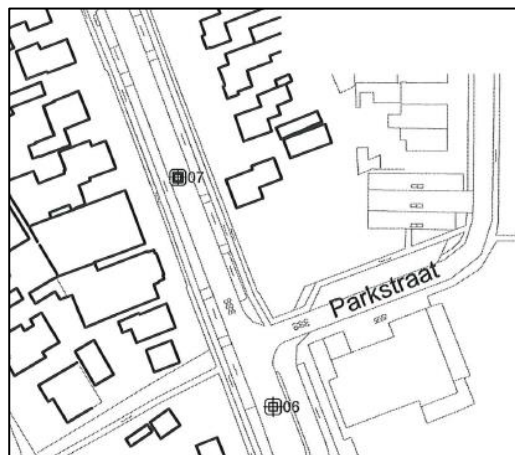
In 2012 is door Geofox-Lexmond een gecombineerd onderzoek uitgevoerd ter plaatse van de Milhezerweg (kenmerk 20112729/BKUI, d.d. 6 april 2012). Uit de rapportage volgt dat de asfaltverharding deels teerhoudend was (laag 0,05-4 cm). Onder het asfalt was/is een 25-45 cm dikke puinfundering aanwezig op een zandlaag. Zuidelijk van de kruising met de Parkstraat was de zandlaag licht verontreinigd met PAK's en minerale olie. Noordelijk van de kruising was de zandlaag 'matig' verontreinigd met zink en licht verontreinigd met lood. Uit de uitsplitsing van het mengmonster volgt dat ter plaatse van boring 07 (0,4-0,6 m-mv) sprake was van een licht verhoogd gehalte zink. Ten noorden van boring 07 was de zandlaag onder de fundering sterk verontreinigd met zink. Het grondwater (nabij de brug Helmondsingel en aan de noordzijde) was licht verontreinigd met diverse zware metalen (oa. barium) en vluchtige aromaten (oa. xylenen).

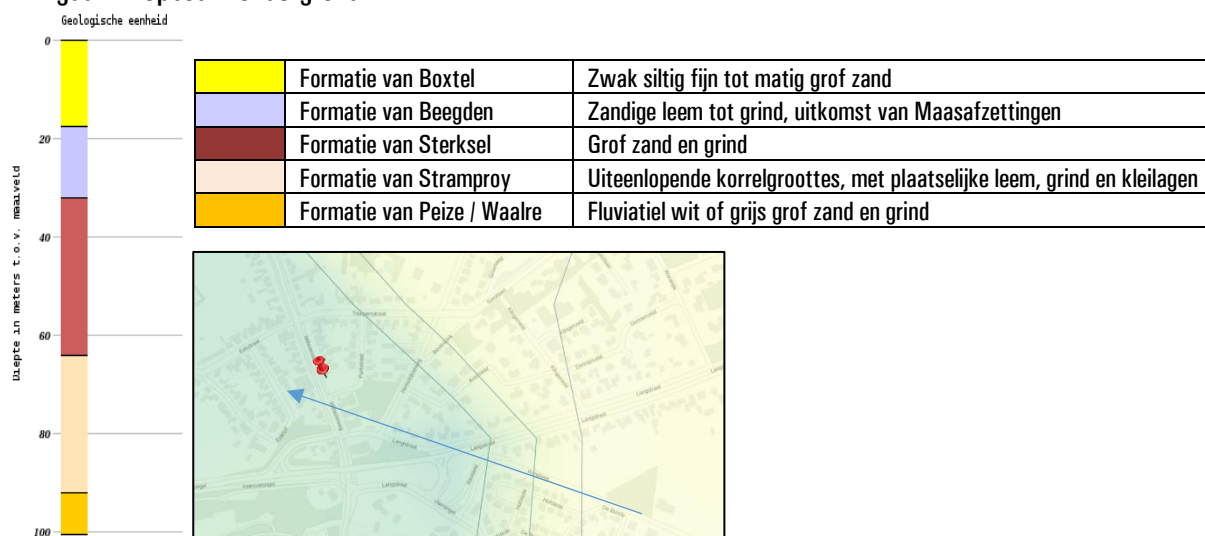
Figuur A: opbouw ondergrond.

Het te onderzoeken terrein heeft een hoogteligging gelijk aan circa 26,7 m + N.A.P. De opbouw van de ondergrond is schematisch weergegeven in figuur A.

De freatische grondwaterspiegel bevindt zich op circa 2,1 m-mv. De stromingsrichting van het grondwater in het eerste watervoerende pakket is globaal noordwestelijk gericht. Voorgenoemde geohydrologische gegevens zijn ontleend aan de grondwaterkaart van Nederland [6].

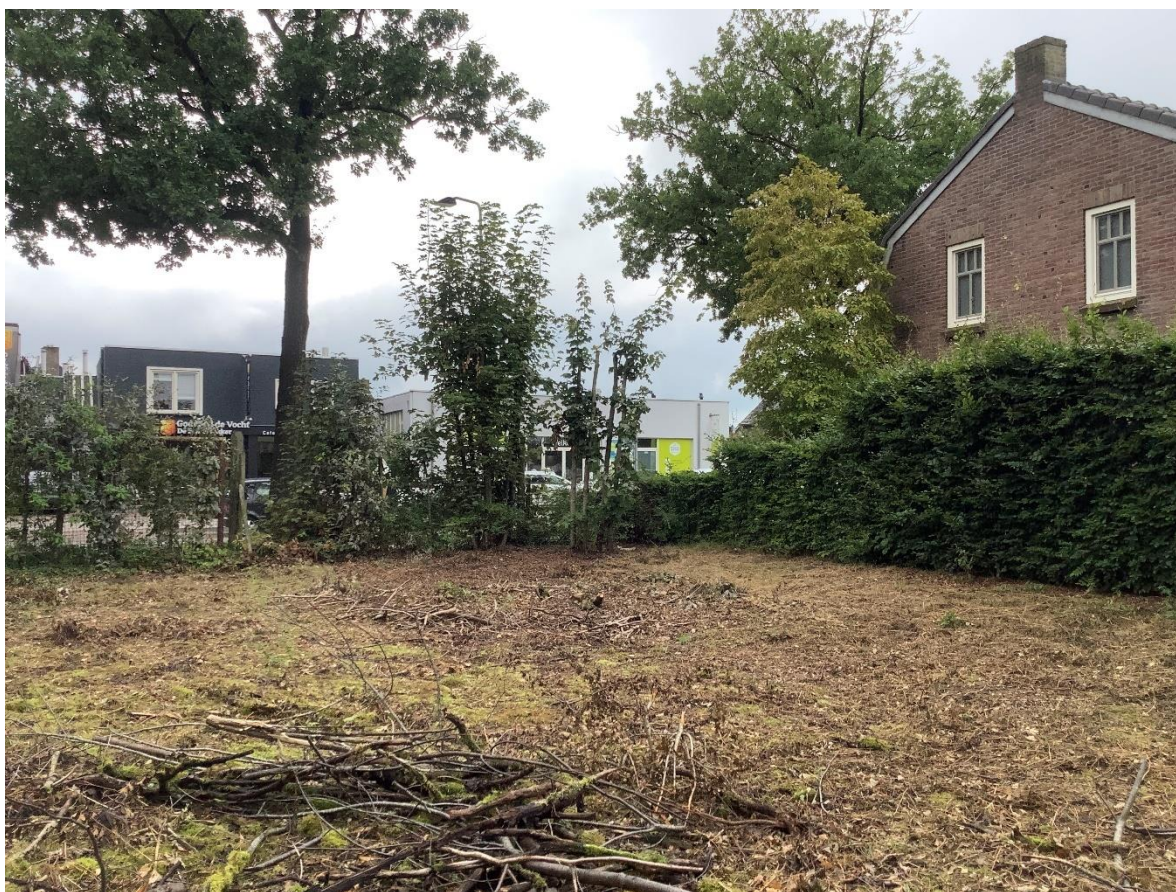
Foto van de onderzoekslocatie – d.d. 25 augustus 2023

De grondmonsters zijn op 25 augustus 2023, onafhankelijk van de opdrachtgever, genomen door de heer J. Timmermans (erkend monsternemer SIKB 2001). Voor een beschrijving van de opgeboorde grond ter plaatse wordt verwezen naar de boorstaten (bijlage 4). Bij geen van de monsters is een verdachte en/ of afwijkende geur waargenomen. In de bovengrond van de boringen 102, 104 en 106 zijn sporen plastic aangetroffen. In de bovengrond van de boringen 105 en 106 zijn sporen puin waargenomen.

De sporadisch aangetroffen bijmenging met puin behoeft ons inziens niet als asbestverdacht te worden beschouwd. Zintuiglijk zijn geen bijmengingen met asbest aangetroffen in of op de bodem. Een onderzoek conform NEN5707 wordt op basis hiervan dan ook niet noodzakelijk en weinig zinvol geacht.

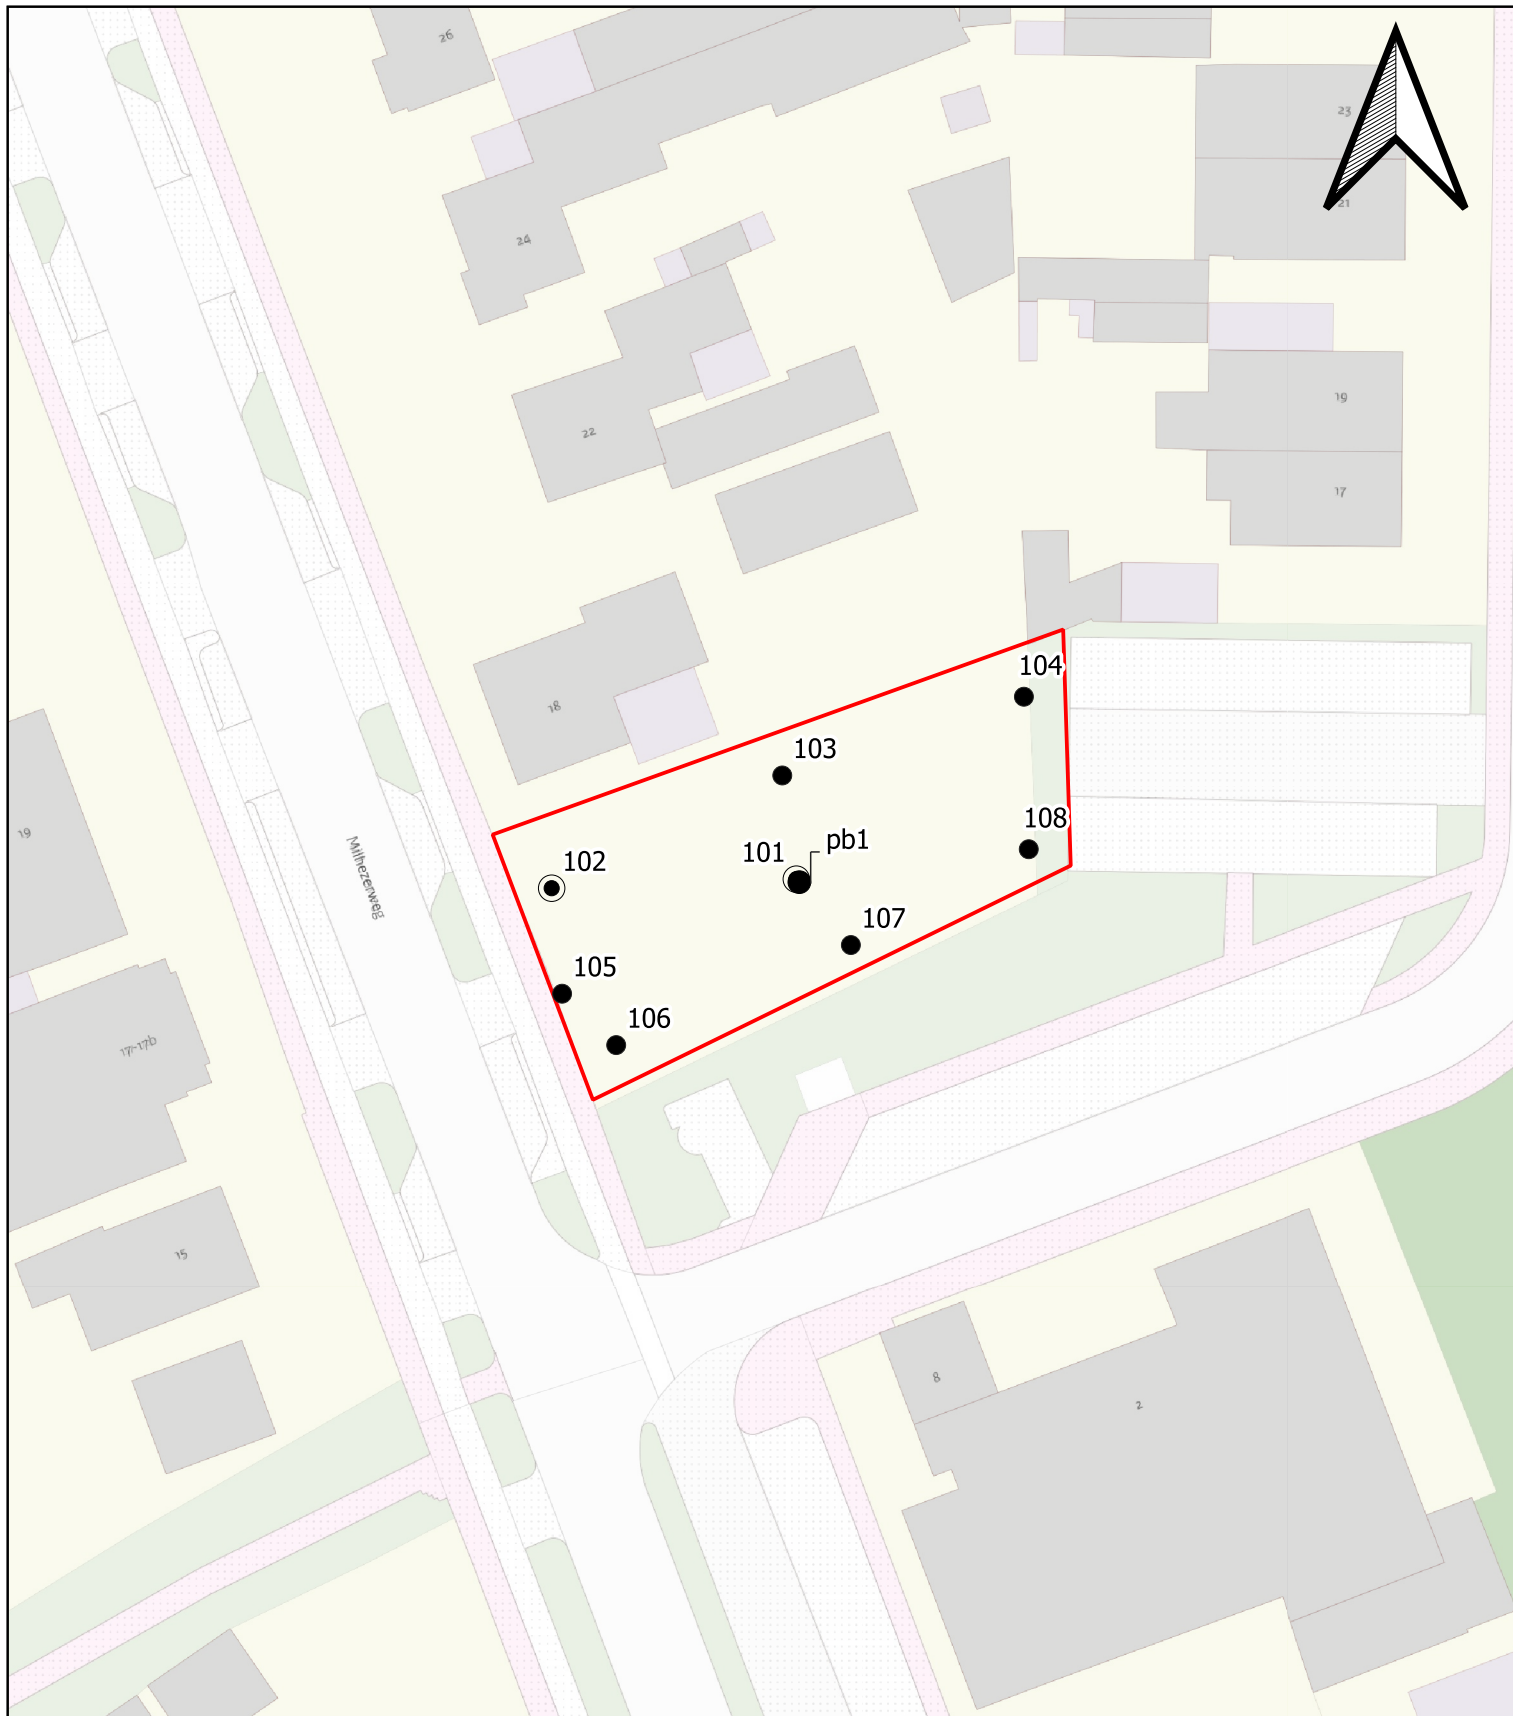
bijlage 3  
locatie en boringen

Van elke 50 cm bodemlaag of van iedere bodemlaag afzonderlijk worden tot de freatische grondwaterspiegel representatieve monsters genomen. De boringen worden gelijkmatig over de te onderzoeken locatie verdeeld volgens een systematisch patroon. In bijlage 3 is een situatieschets opgenomen waarin de plaatsen van de boringen en de peilbuizen zijn aangegeven.

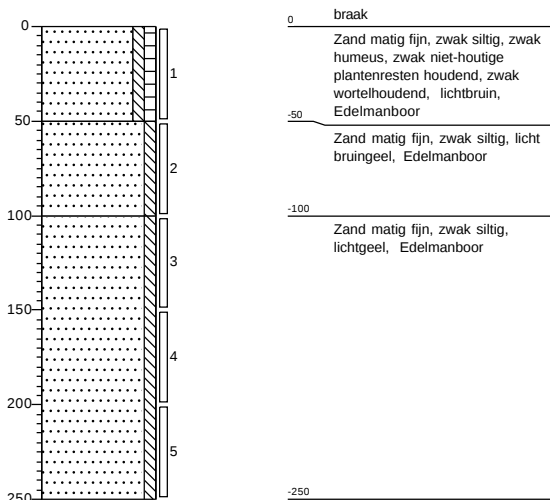
### Meetpunt: 101

X: 183905,04  
Y: 387232,62  
Datum: 25-8-2023

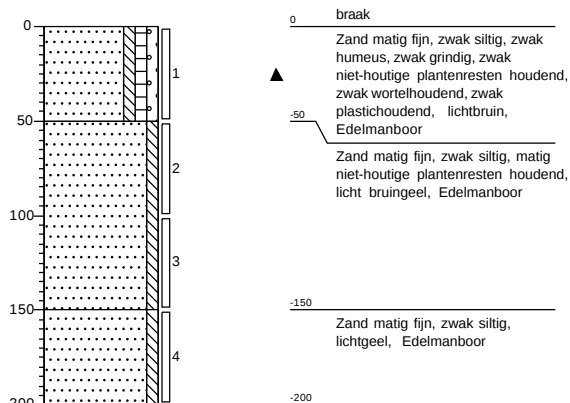
### Meetpunt: 102

X: 183888,85  
Y: 387232,02  
Datum: 25-8-2023
