Historisch vooronderzoek  
Monseigneur Berkvensstraat 86 te Liessel

Opdrachtgever : Pittiger in planologie  
Contactpersoon : Mw. L. Verheijen

Projectnummer : MBV.230522  
Rapportagedatum : 19-07-2022

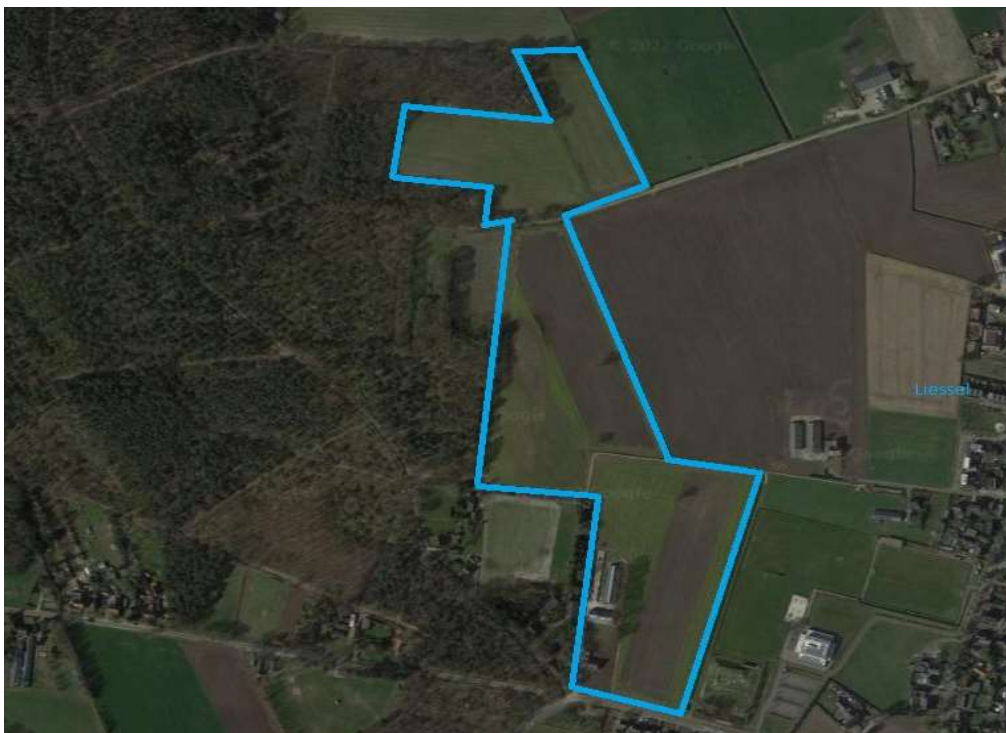
Figuur 2.1: Globale ligging onderzoekslocatie

Hieronder is een luchtfoto bijgevoegd met de globale begrenzing van de onderzoekslocatie.

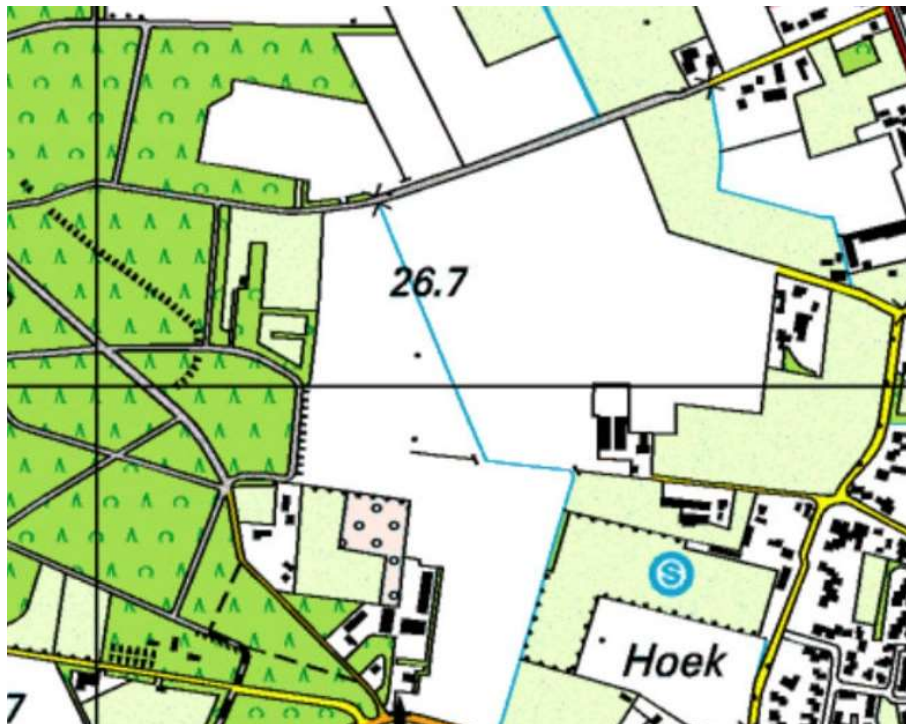
Historische kaart 2000

Op de volgende pagina is een historische kaart van 2000 opgenomen. De genoemde kavelsloten en het pad vanaf de Hazenweg zijn verdwenen. Nabij de knik in de watergang is een kavelsloot aanwezig die op de kaart van 1980 niet staat aangegeven. Op een recentere kaart staat daarnaast bij de watergang van oost naar west een (voet)pad aangegeven.

De percelen waren destijds geheel in gebruik als akkerbouwland. Behoudens het perceel aan de Monseigneur Berkvensstraat 86 is de gehele locatie nog steeds onbebouwd en onverhard.

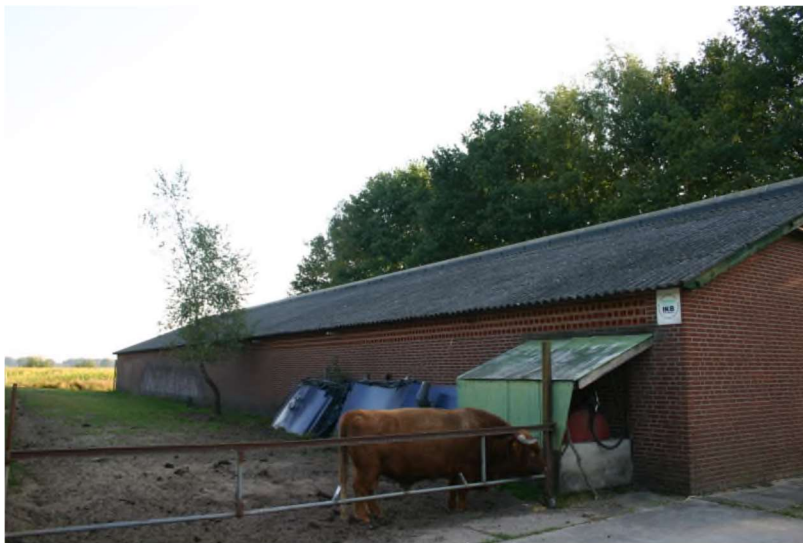
Terreinfoto dieselolietank 2016

In de vergunning wordt melding gemaakt van een bovengrondse dieselolietank met een inhoud van 1100 liter. Uit een latere milieucontrole d.d. 06-11-1990 is gebleken dat de tank niet voorzien was van een 'vloestofdichte omwalling'. Bij een controle later d.d. 18-12-1996 stond de tank in een vloestofdichte lekbak. De tank bevond zich nabij de uiterste zuidwesthoek van de kalverenstal.

Op de volgende pagina is een foto van de olietank bijgevoegd die afkomstig is uit een asbestinventarisatierapport.

Voor de percelen met een woonbestemming (R952 (ged), R986 en R987) wordt geadviseerd een verkennend bodemonderzoek uit te voeren volgens NEN 5740. Vanwege de voormalige aanwezigheid van de bovengrondse dieselolietank volgens de gecombineerde strategie ONV en VEP.
