## Rapport

### vooronderzoek Strijpsebaan 5a en 7 te Deurne

*Projectnaam* Strijpsebaan 5a en 7 te Deurne  
*Projectnummer* B3321

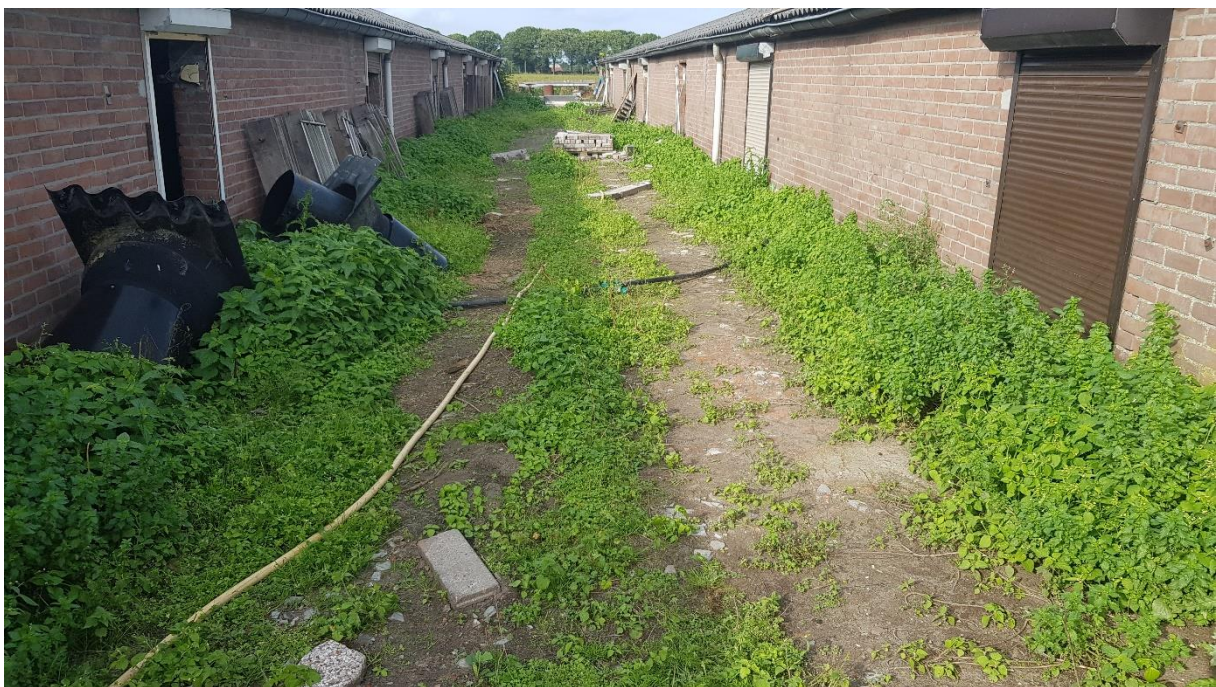
Tussen stal 1 en 2, richting zuiden

De bodem ter plaatse van het terreindeel ten westen van stal 2 en tussen stal 1 en 2 wordt op basis van de terreinverkenning als asbestverdacht beschouwd vanwege het aantreffen van puin op het maaiveld.

| (deel)-locatie | oppervlakte (m <sup>2</sup> ) | inspectiegaten/sleuven | | | analyses | |
|---|---|---|---|---|---|---|
| Tussen stal 1 en 2 | 200 | 3 | - | 1 | 1 | asbestanalyse |

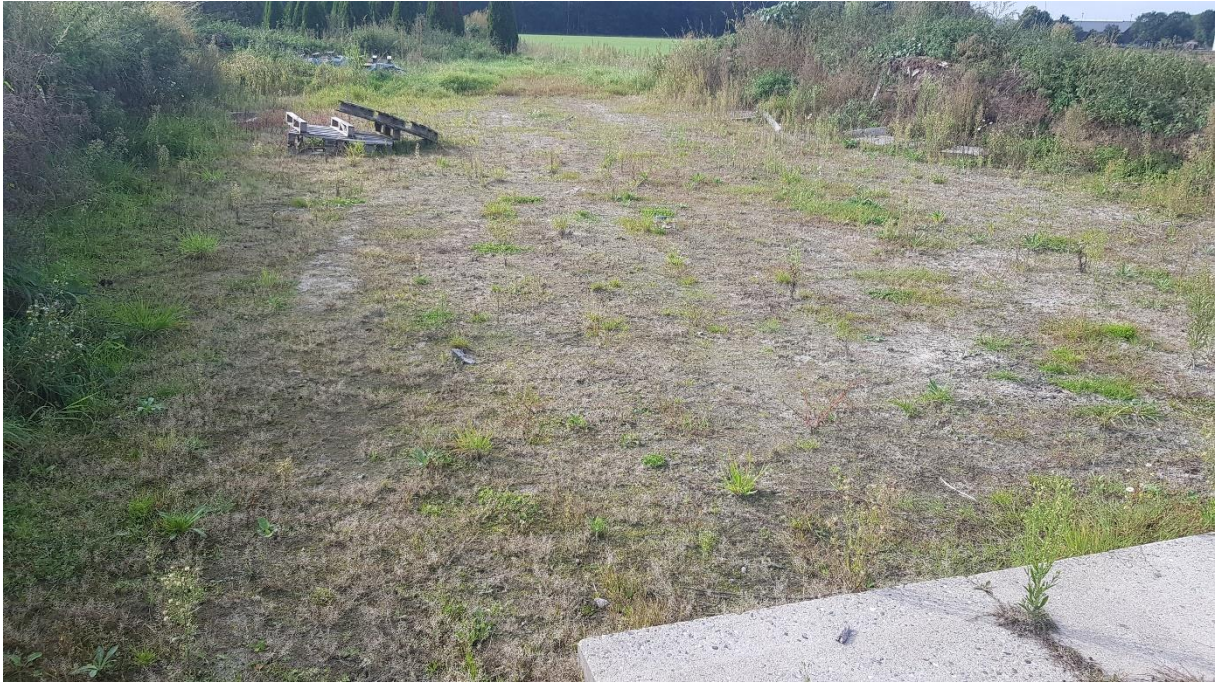
Tussen stal 1 en 2, richting noorden

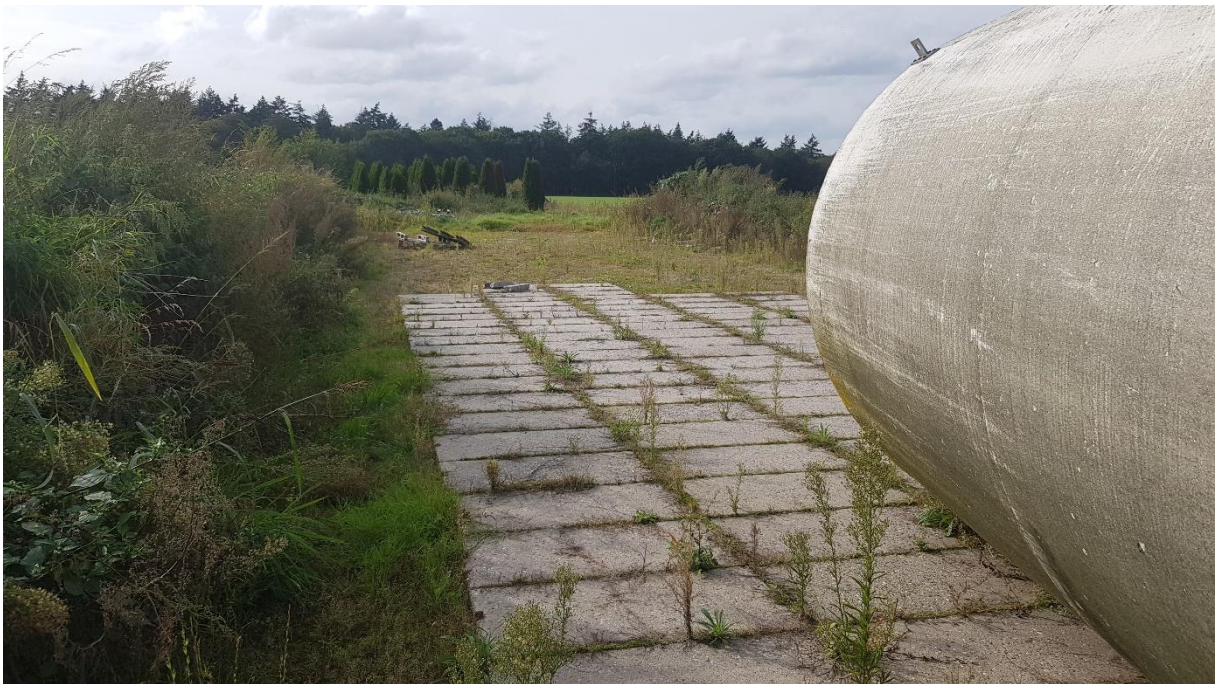
Ten westen van sleufsilo

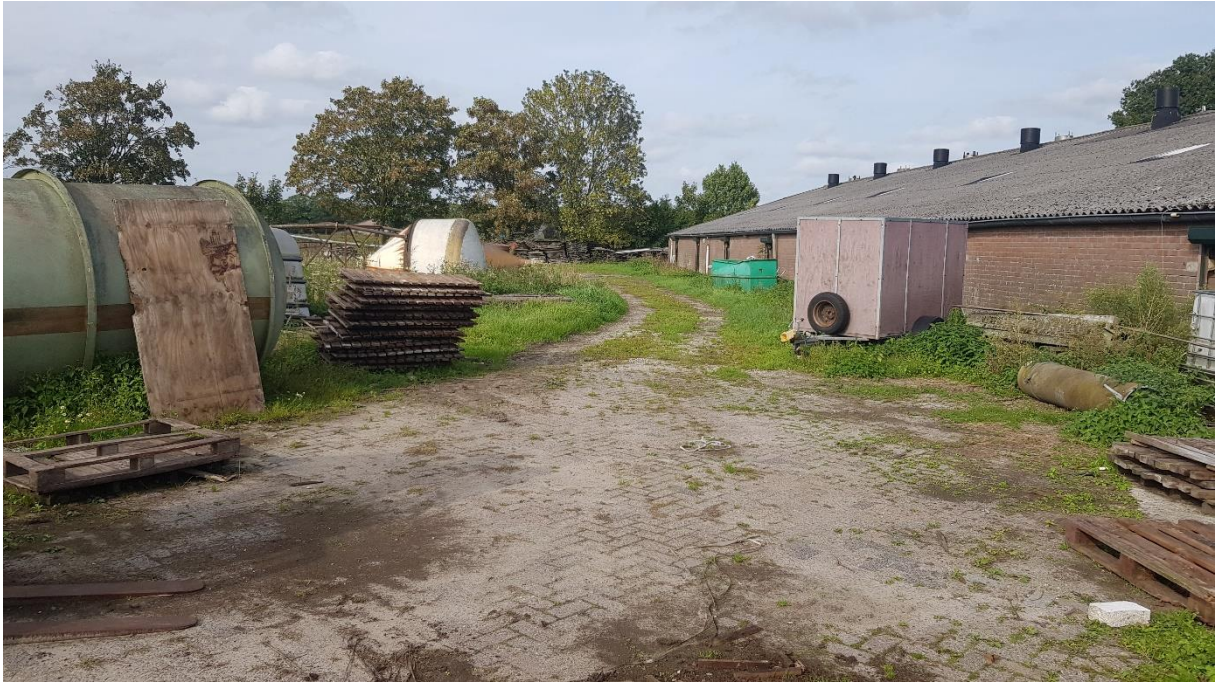
| (historische) ophogingen/aangevoerde grond/depots | In 2012 is een sleufsilo gerealiseerd. De toplaag is verwijderd alvorens de betonverharding werd aangebracht. De vrijkomende grond is ten noorden en ten zuiden van de sleufsilo in een grondwal verwerkt ter versteviging van de keerwanden. Het terreindeel ten westen van stal 2 is in het verleden opgehoogd geweest, waarna kalverboxen werden geplaatst. De kwaliteit van de aangevoerde grond is niet bekend, het betreft puinhoudende grond gezien de aanwezigheid van puin op het maaiveld. | |

sleufsilo met grondwal

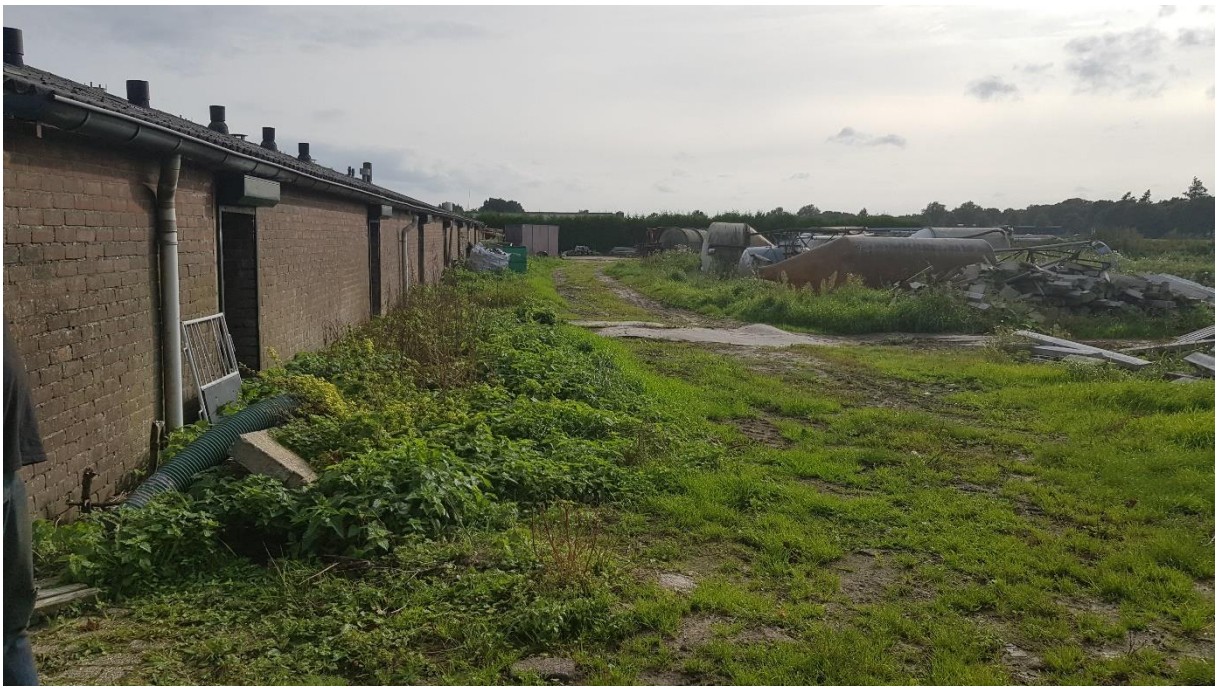
| <i>beschrijving maaiveld, (half)verhardingslagen, funderingslagen</i> | Het maaiveld is deels verhard met klinkers en met beton, inpandig is sprake van betonvloeren met mestkelders. Overig terrein is onverhard.<br>Ter plaatse van het terreindeel ten westen van stal 2 en tussen stal 1 en 2 wordt puin op het maaiveld aangetroffen. | |

Ten westen van stal 2

| (deel)-locatie | oppervlakte (m <sup>2</sup> ) | inspectiegaten/sleuven | | | analyses | |
|---|---|---|---|---|---|---|
| Ten westen van stal 2 | 1.400 | 7 | - | 1 | 2 | asbestanalyse |

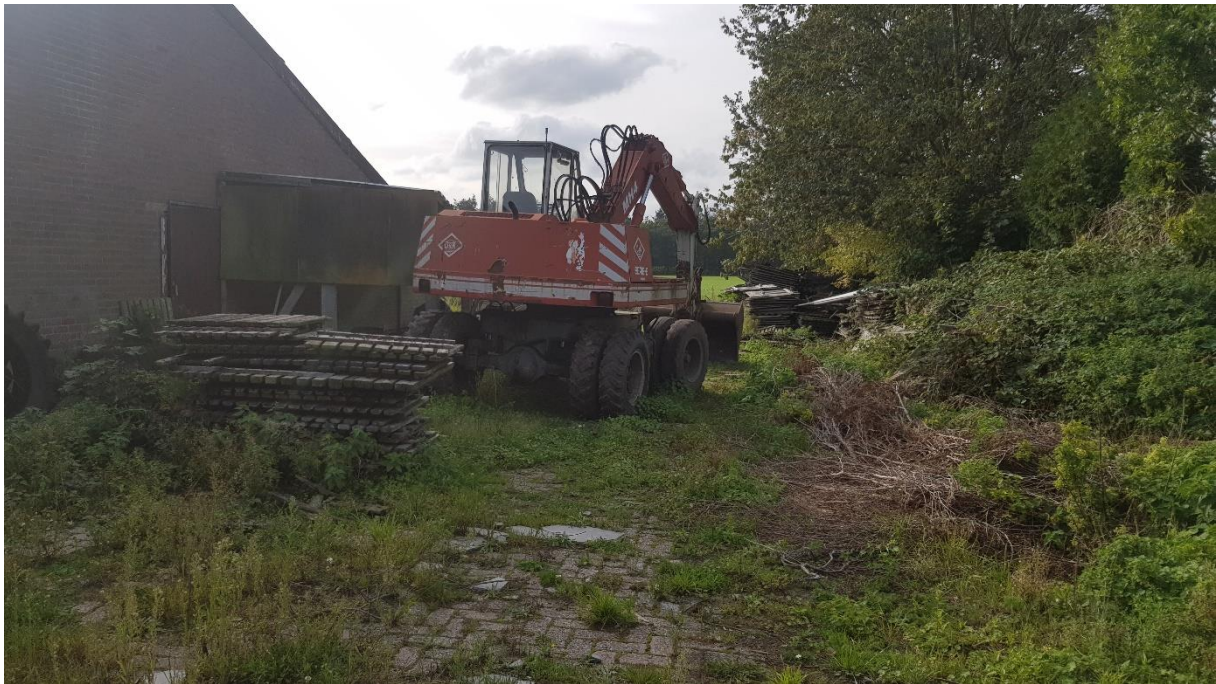
Ten westen van stal 2

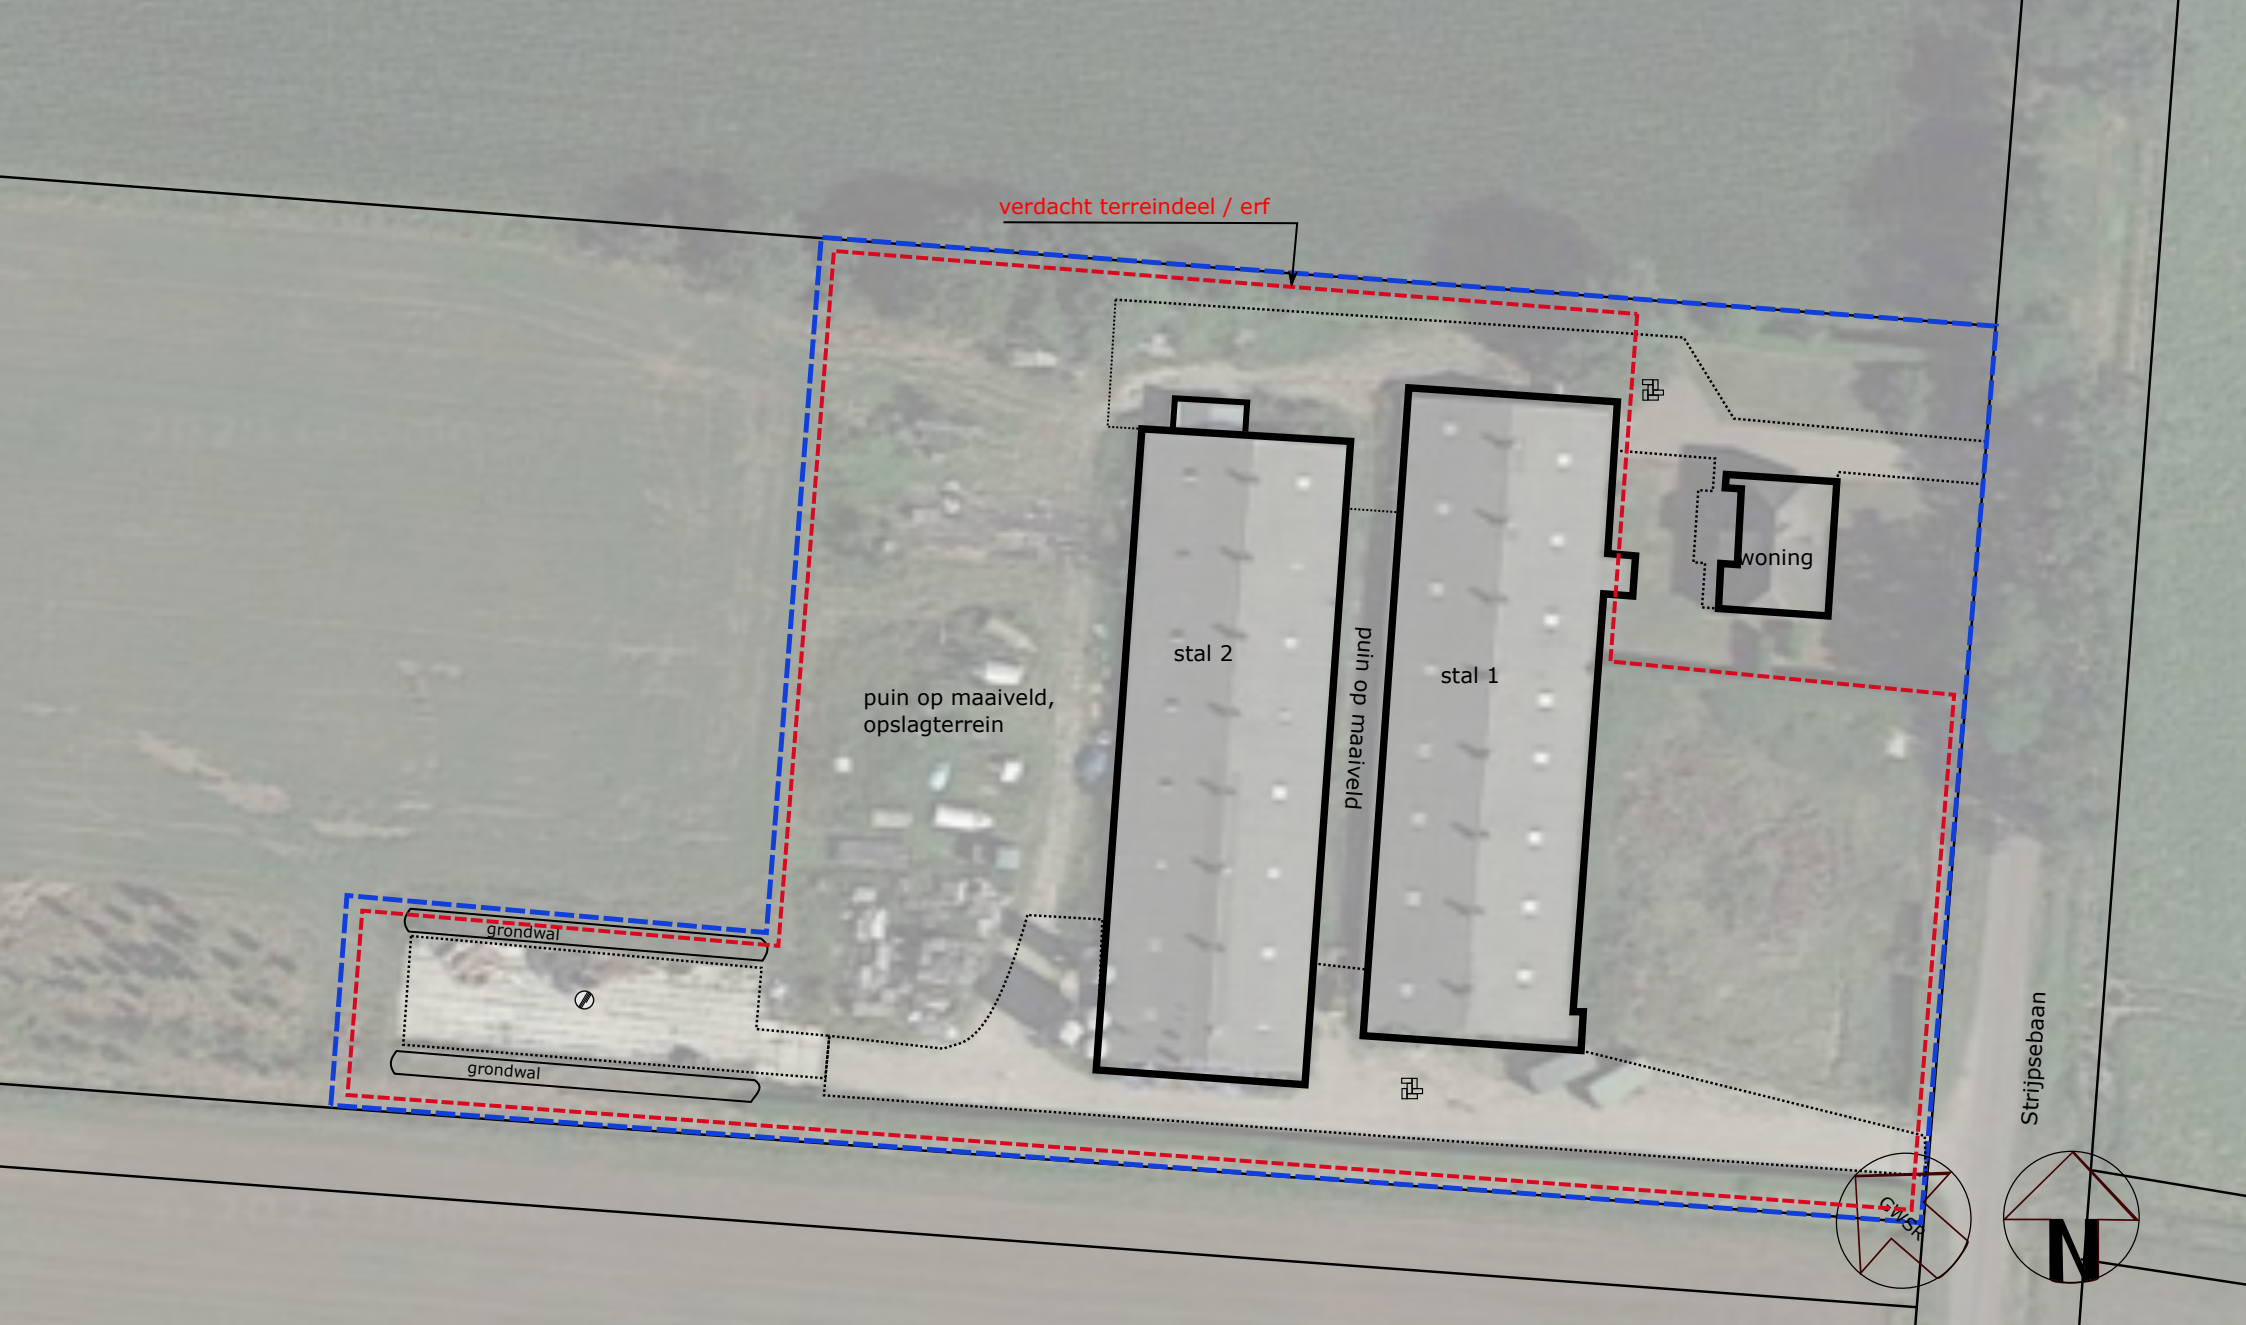
### Situatietekening met boorlocaties

- begrenzing onderzoekslocatie
- boringen tot 0,5 m-mv
- boringen 0,5 tot 2,0 m-mv
- boringen met peilbuis
- Asbestproefgat
