# Verkennd bodemonderzoek Milhezerweg ong. te Deurne (Gemeente Deurne)

Aeres Milieu Projectnummer : AM23197  
Status rapport : Definitief (versie 1)  
Datum : 29 augustus 2023

Opdrachtgever : BRO  
Industriestraat 94  
5931 PK Tegelen

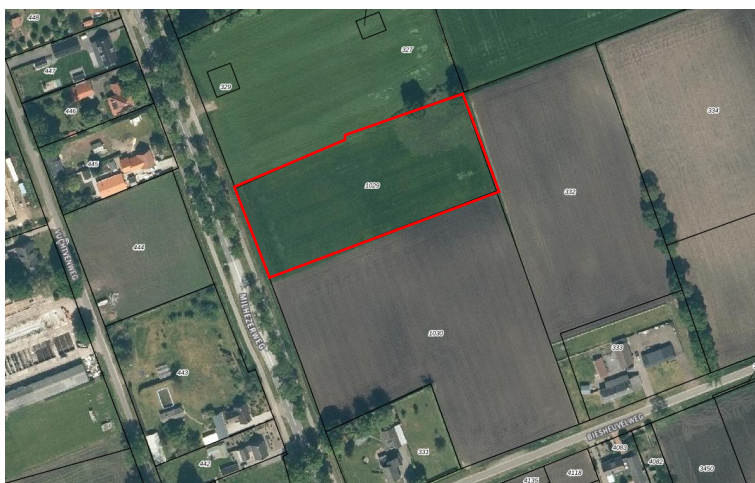
Afbeelding 1: begrenzing onderzoekslocatie (bron luchtfoto: pdokviewer)

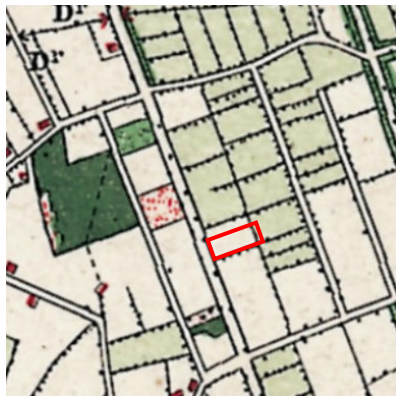
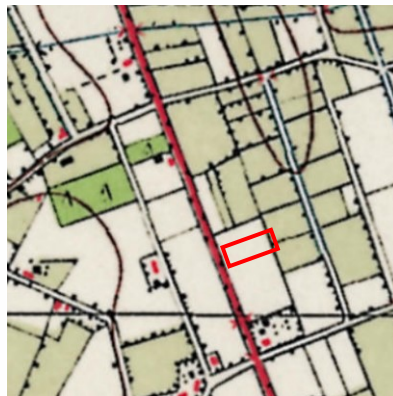
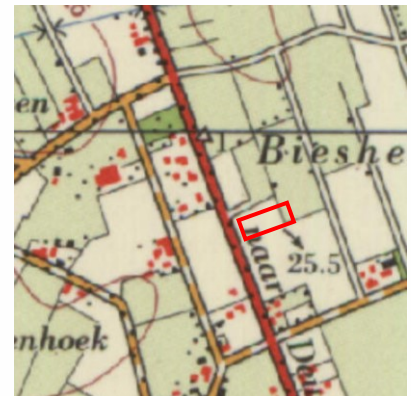
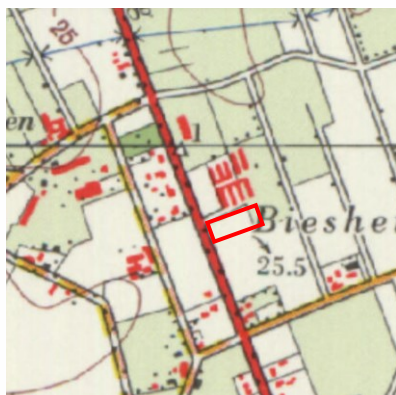
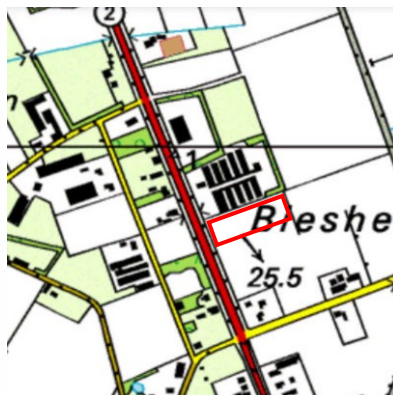
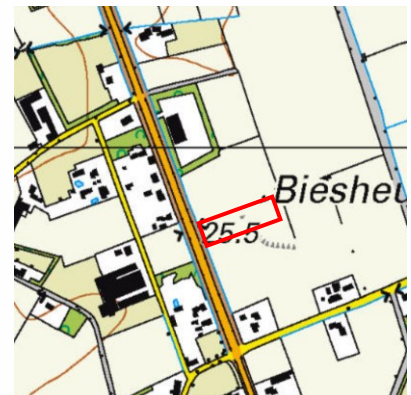
In het kader van het vooronderzoek is historisch kaartmateriaal bestudeerd. Uit het geraadpleegde kaartmateriaal is af te leiden dat de onderzoekslocatie nooit bebouwd is geweest. De locatie heeft vanaf 1900 tot heden een agrarisch gebruik gekend (akkerland/grasland). Op de kaart van 1980 is op het aan de noordzijde aangrenzende perceel bebouwing waar te nemen, het betreft een varkenshouderij (Milhezerweg 74). De bebouwing is in de periode 2010-2011 gesloopt.

Afbeelding 2: geraadpleegde historische kaarten (bron kaarten: topotijdreis.nl)

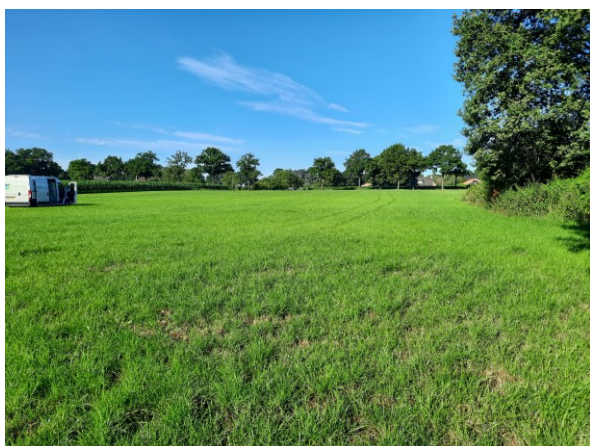
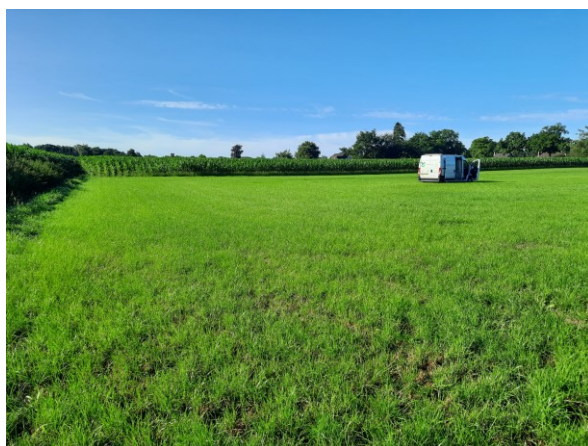
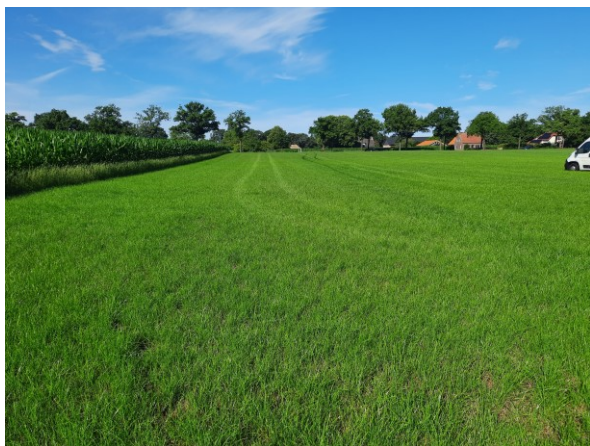
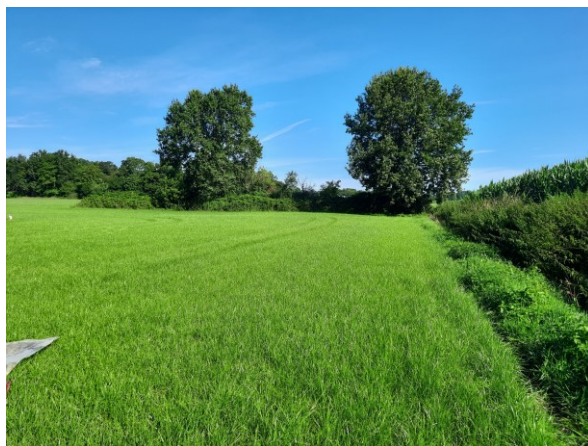
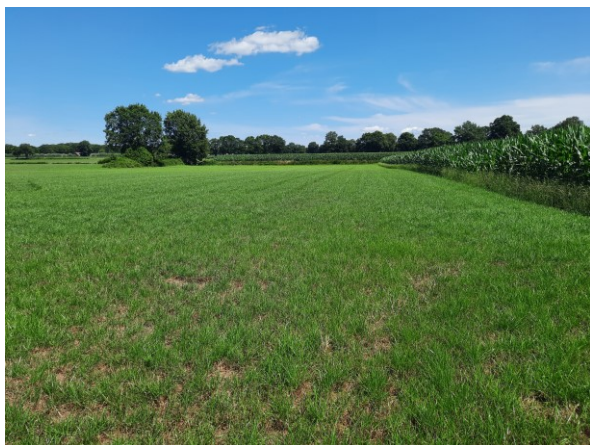
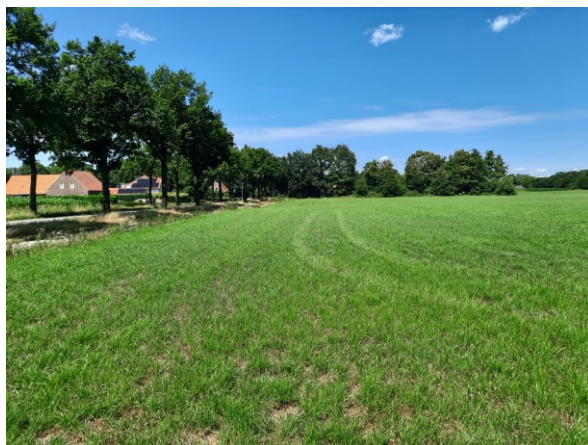
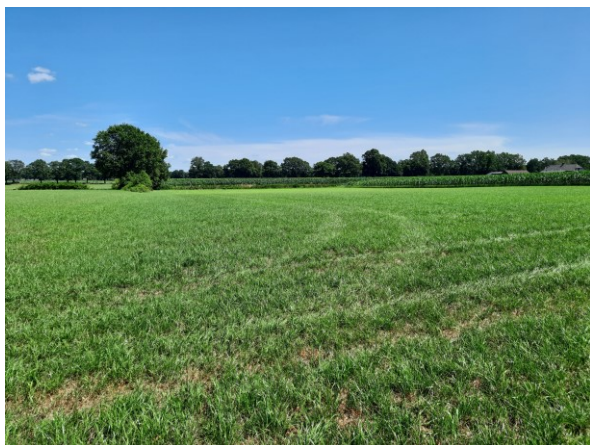
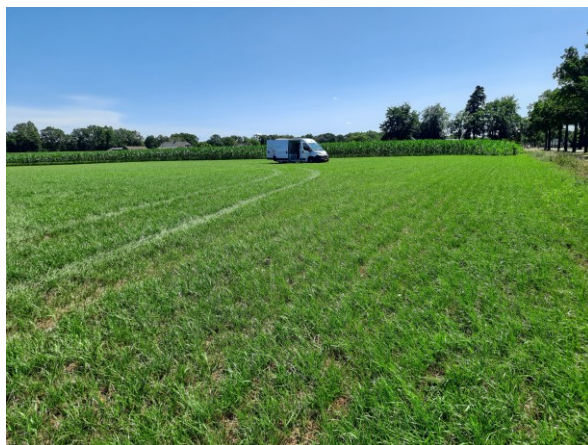
Foto's van de onderzoekslocatie

De onderzoekslocatie bestaat geheel uit grasland. Binnen de locatie zijn geen gebouwen en/of verhardingen aanwezig.

Er zijn geen waarnemingen gedaan die wijzen op de aanwezigheid van bodemverontreinigingen of bronnen van verontreinigingen. Tijdens de veldinspectie is op het terrein geen asbestverdacht materiaal aangetroffen.

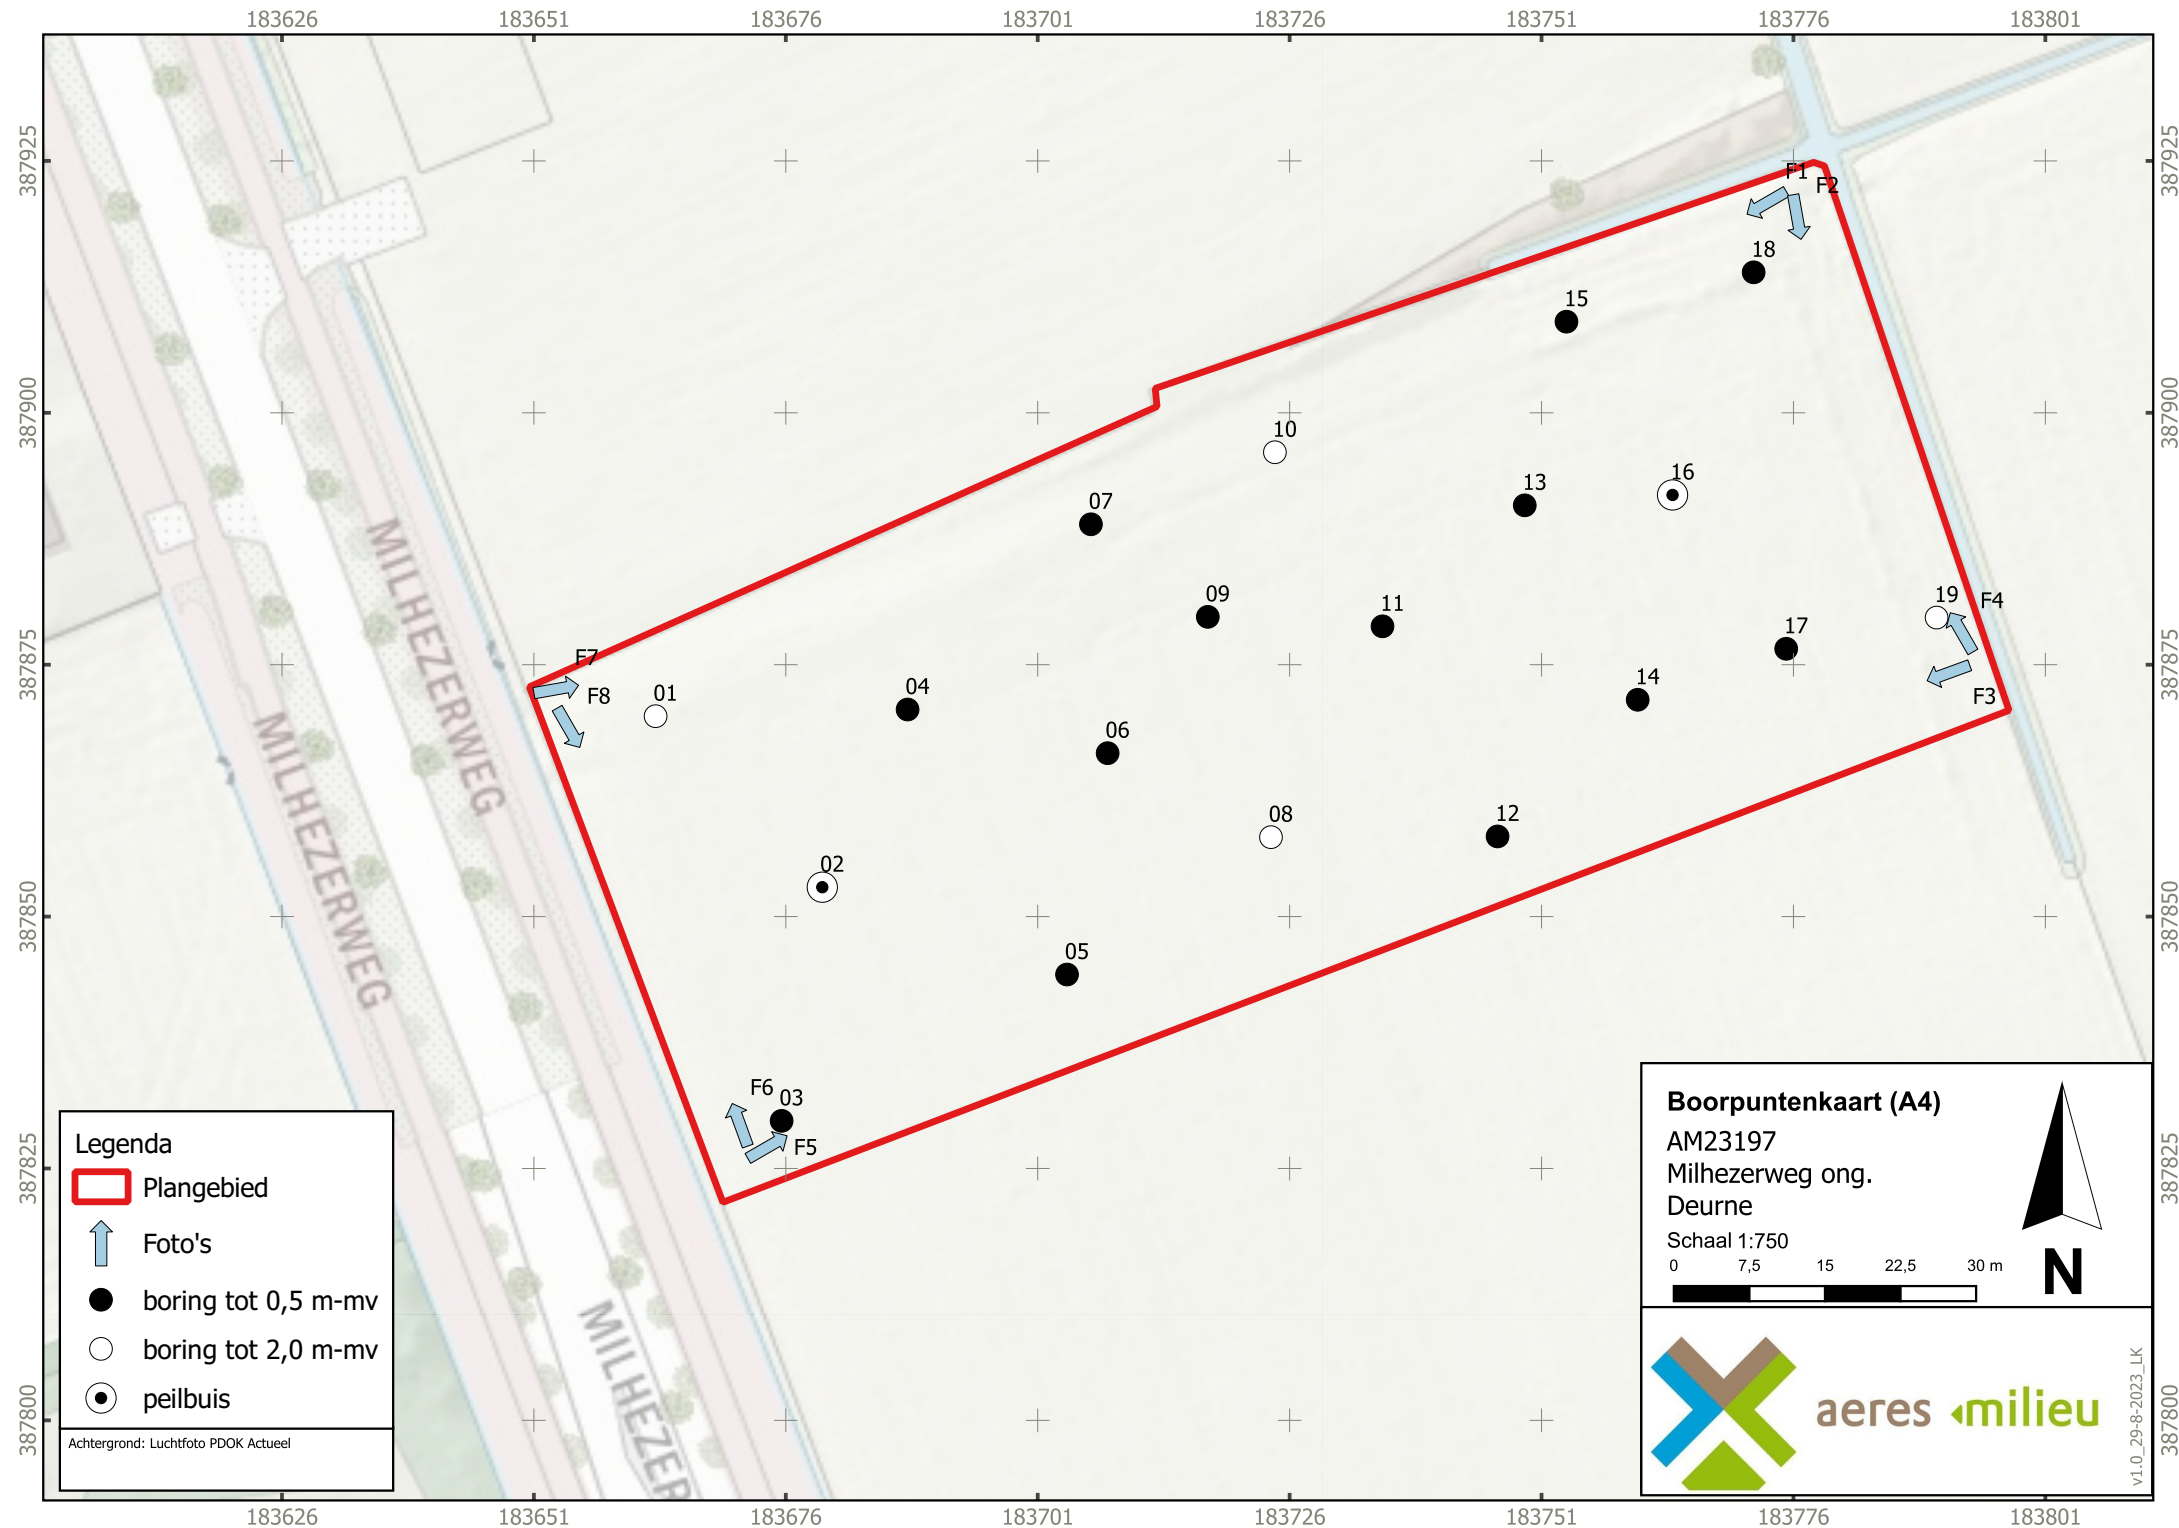
Situatietekening onderzoekslocatie met boorpunten

De boringen zijn verricht met behulp van de Edelmanboor (ø 7 of 10 cm). Zie voor de boorpuntlocaties bijlage 3.

Gebaseerd op de diepte en stroming van het freatisch grondwater zijn twee boringen afgewerkt met een peilbuis. Deze zijn geplaatst bij de boorpunt 2 en 16. De bovenkant van ieder peilbuisfilter is onder de aangetroffen grondwaterstand geplaatst. Tijdens de installatie van de peilbuizen is geen werkwater gebruikt.
