# **VERKENNEND BODEMONDERZOEK**

**Conform NEN 5740 / NEN 5707**

**Schans 4, 6 en 10, Neerkant**

Rapportnummer : 223-NSc6-vo-voa-v2

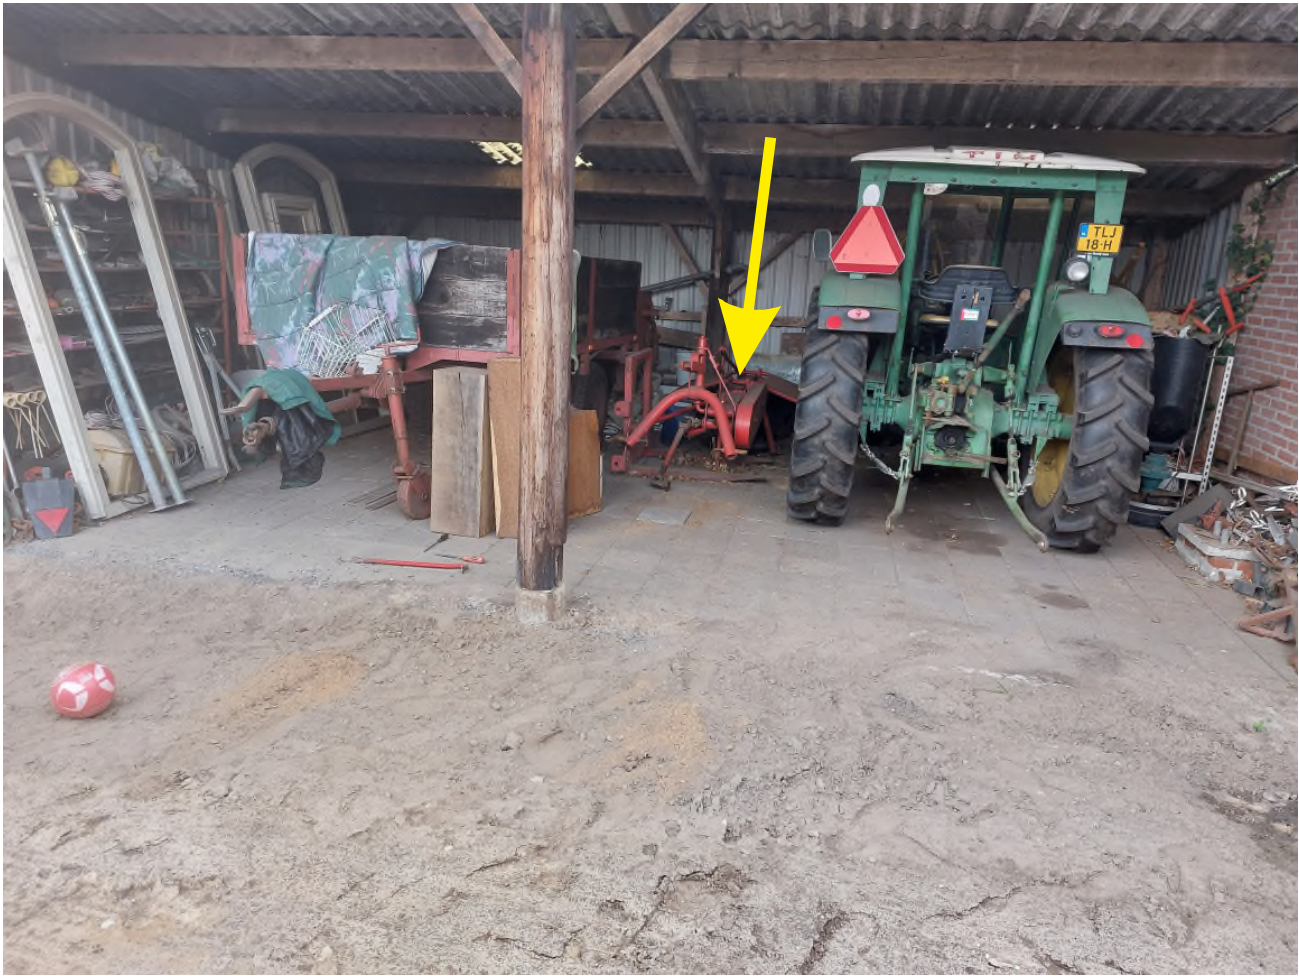
werktuigenberging met locatie vml. dieseltank

Op de locatie is een bovengrondse dieseltank aanwezig geweest welke stond opgesteld in de werktuigenberging. De locatie is aangegeven op de tekening in bijlage 1a.

Op de locatie is geen sprake van potentiële bronnen van verontreiniging. De bovengrondse dieseltank was voorzien van de nodige bodembeschermende voorzieningen (binnen opgesteld, gesloten tegelverharding aanwezig, lekbak).

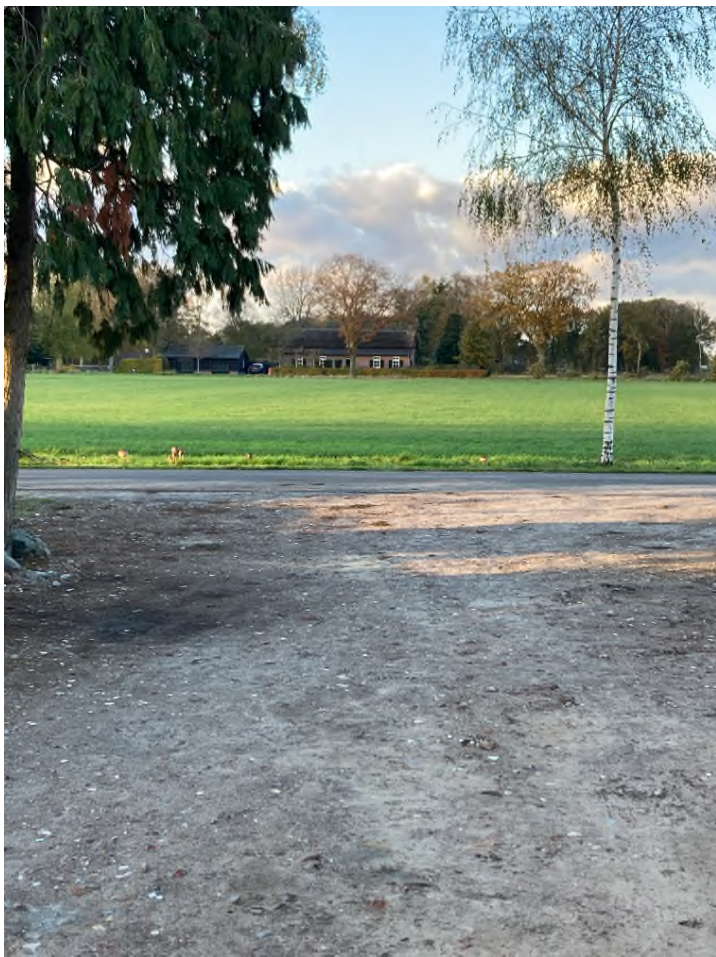
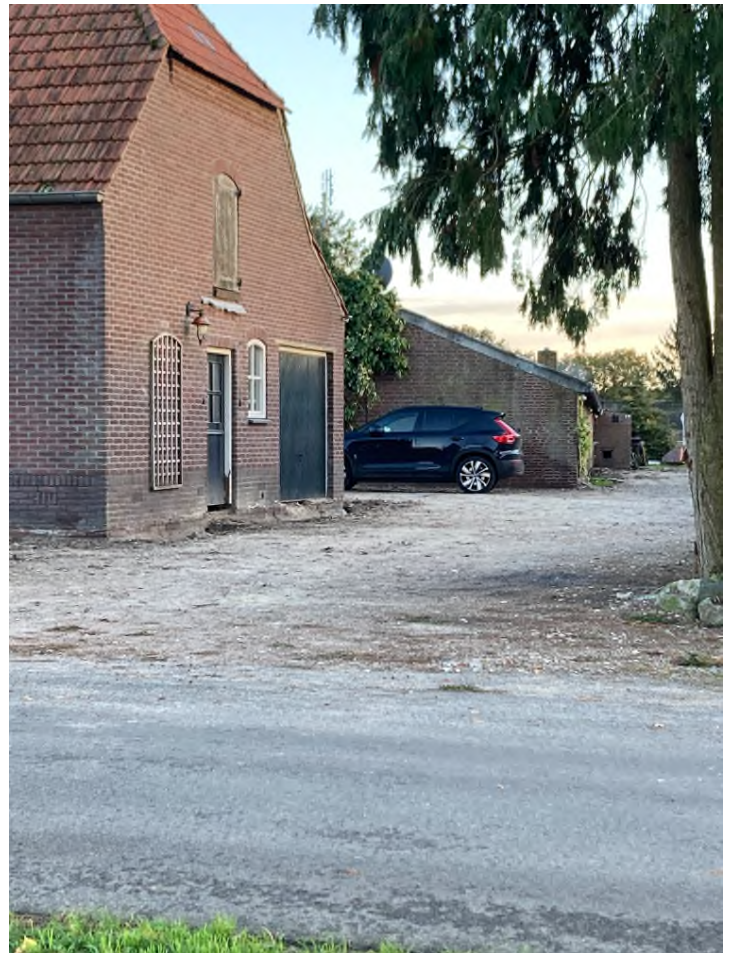
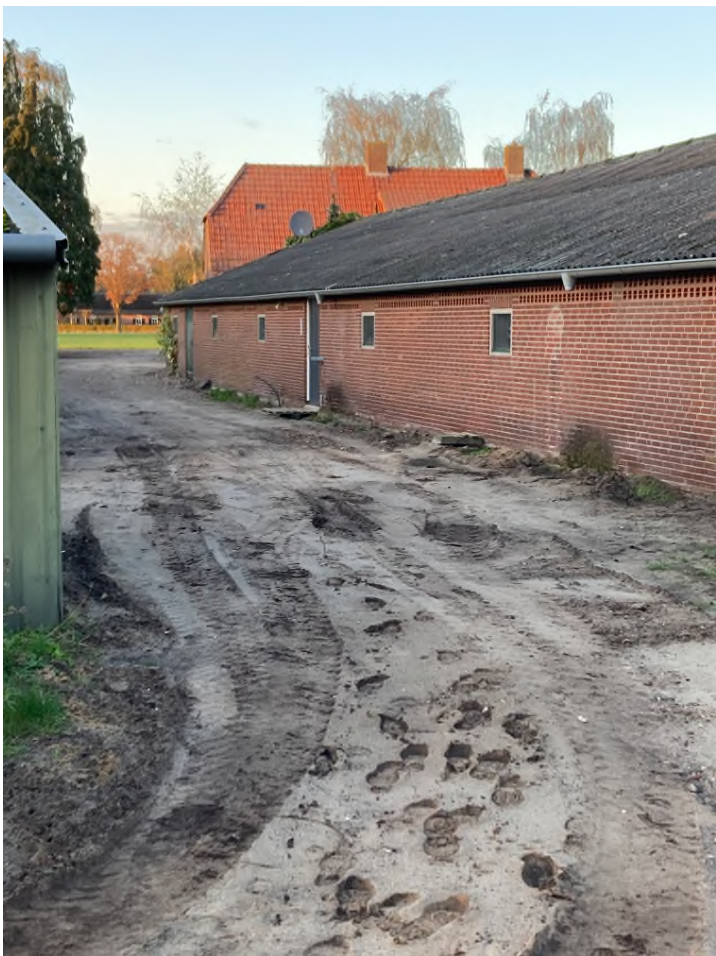
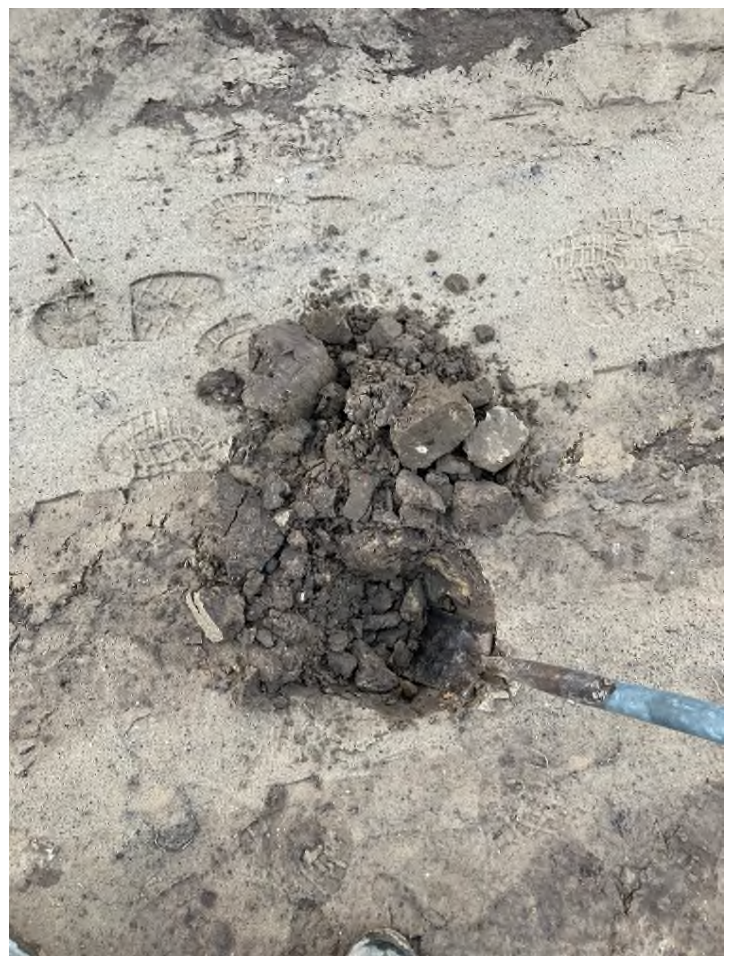
Inrit / erf Schans 6

- De inrit / erf van Schans 6 is semi-verhard met een laag van 20 cm puingranulaat. In bijlage 6b is hiervoor een certificaat opgenomen.
- De inrit van Schans 4 is semi-verhard met een laag van 5 cm ice blue split met scherp zand. De eigen weg van Schans 4 is niet verhard.
- De inrit / erf van Schans 10 is semi-verhard met een laag van 10 cm puingranulaat. Hiervan is geen certificaat bekend.

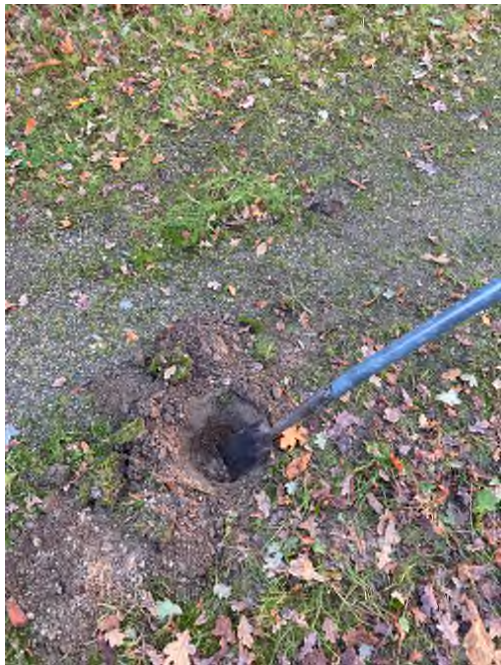
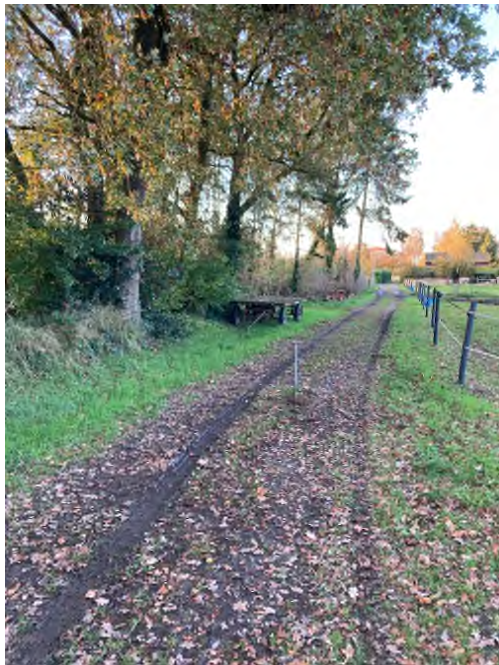
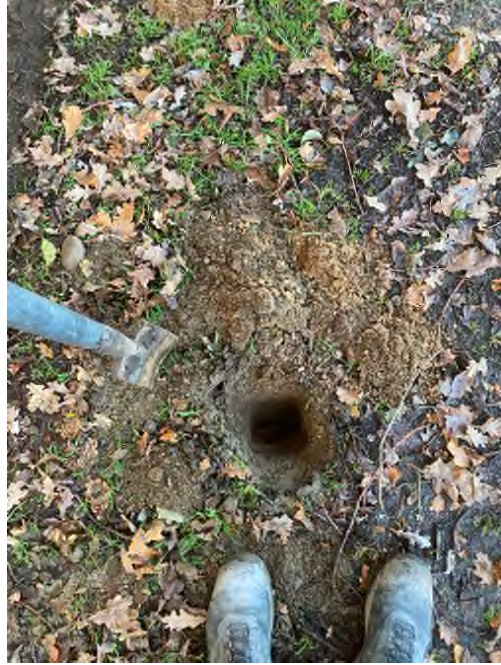
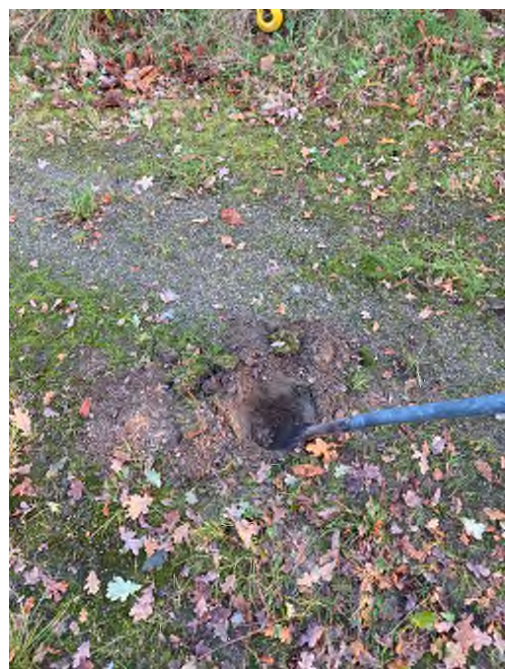
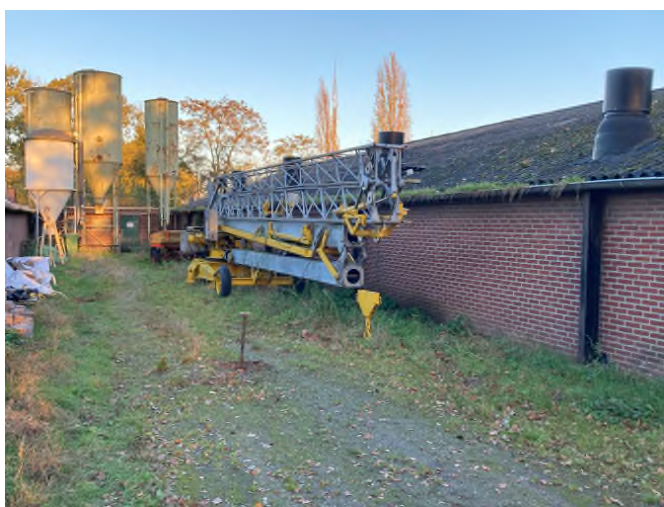
**Inrit / erf Schans 10**
