Onze ref: C2035R061.005/PHE  
Uw ref:  
Betreft: Aanvullend onderzoek bomen  
Lagekerk - Toon Kortoomslaan

PROJECT:  
**BEA  
Lagekerk 1C Deurne**

**Overzicht huidige en toekomstige situatie**

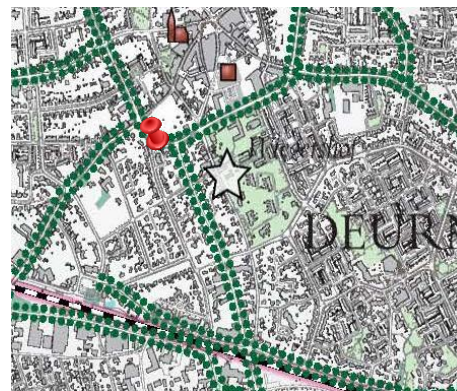
Uit het Groenstructuurplan buitengebied en kernen (versie 16 december 2009) volgt dat langs de hoofdwegen in de kern van Deurne weg-begeleidende beplanting aanwezig is (groene arcering op de uitsnede).

De Gebiedsontsluitingswegen type 2 (ring en doorgaande wegen richting het buitengebied, waaronder de wegen grenzend aan het plangebied) worden begeleid met, waar mogelijk, een bomenlaan van de 1ste grootte (bomen die in potentie hoger dan 18 m kunnen worden). Hier wordt gekozen voor een afwijkende soort van bomen ten opzichte van Gebiedsontsluitingsweg type 1, maar wel landschappelijk. Voorbeelden van boomsoorten zijn: essen of kastanjes. Op de hoek Lagekerk-Derpsestraat is een boom aangemerkt als bijzondere boom. Ook zijn de twee kleinere kastanjes aangemerkt als waardevolle bomen.

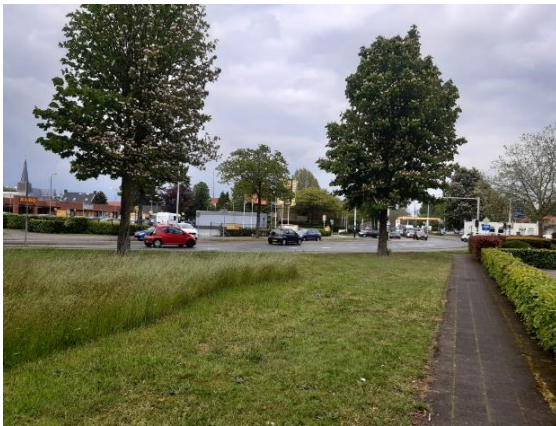
*Boom 4 en 3*

De paardenkastanjes bevinden zich aan de noordzijde op circa 3 meter uit de rand van het voetpad. De diameter van de kroon van de twee bomen varieert van 7 m tot 8 m. De stamomtrek varieert van circa 125 cm tot 139 cm (opgemerkt wordt dat bij boom 3 op 1,3 m+mv een uitstulpsel aanwezig is van een voormalige uitloper).

De twee witte paardenkastanjes zijn in slechte staat, door de aantasting met de bloedingsziekte. Het aan te leggen voetpad en de aan te leggen parkeerplaatsen bevinden zich buiten de invloedssfeer van de witte paardenkastanje en vormen derhalve geen belemmering voor de vitaliteit van deze bomen.

Het advies aan de gemeente Deurne is om de witte paardenkastanjes in de toekomst goed in de gaten te houden. Mocht de vitaliteit van de bomen dusdanig verslechteren dat deze een gevaar oplevert voor de omgeving (voet-/fietspad) zullen de boom gerooid moeten worden. Gezien het straatbeeld adviseren wij hier, ter compensatie, eveneens een linde (Winterlinde/ *Tilia cordata*) aan te planten. Dit is een soort welke, ten opzichte van de *Tilia heterophylla*, een bredere kroon krijgt. Hiervoor is ruimte genoeg, zonder dat de bestrating een negatief effect zal hebben op de vitaliteit, en deze kan hier uitgroeien tot een Groene Parel.

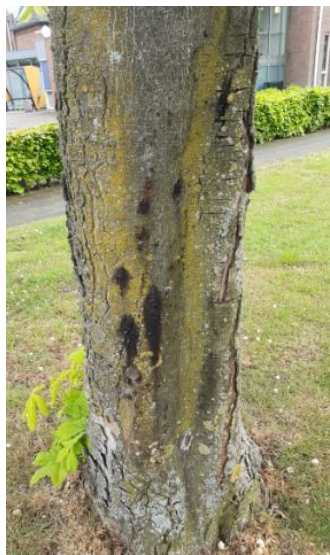
*Boom 3*

*Bij de bloedingsziekte verschijnen op de stam roestbruine vlekken. Deze verspreiden zich snel over de hele stam. Uit de vlekken komt een vloeistof; de boom 'bloedt' als het ware. Het vocht is eerst helder maar verkleurt snel naar donkerbruin en wordt stroperig. Daarna gaat de bast onder de vlekken rotten, met sterfte van de boom tot gevolg.*

In de toekomstige situatie zal op circa 3,5 meter uit het hart van boom 3 aan de westzijde een voetpad worden aangelegd. (Opm. het betreft de rode lijnen op de inrichtingsschets in de bijlage). Dit is op de rand van de kroon van het wortelgestel van de boom. De aanwezigheid van dit voetpad zal geen negatieve invloed hebben op de vitaliteit van de boom. Op circa 5 meter ten zuidwesten zullen parkeervakken worden gerealiseerd. Deze liggen buiten de invloedssfeer van de witte paardenkastanje.

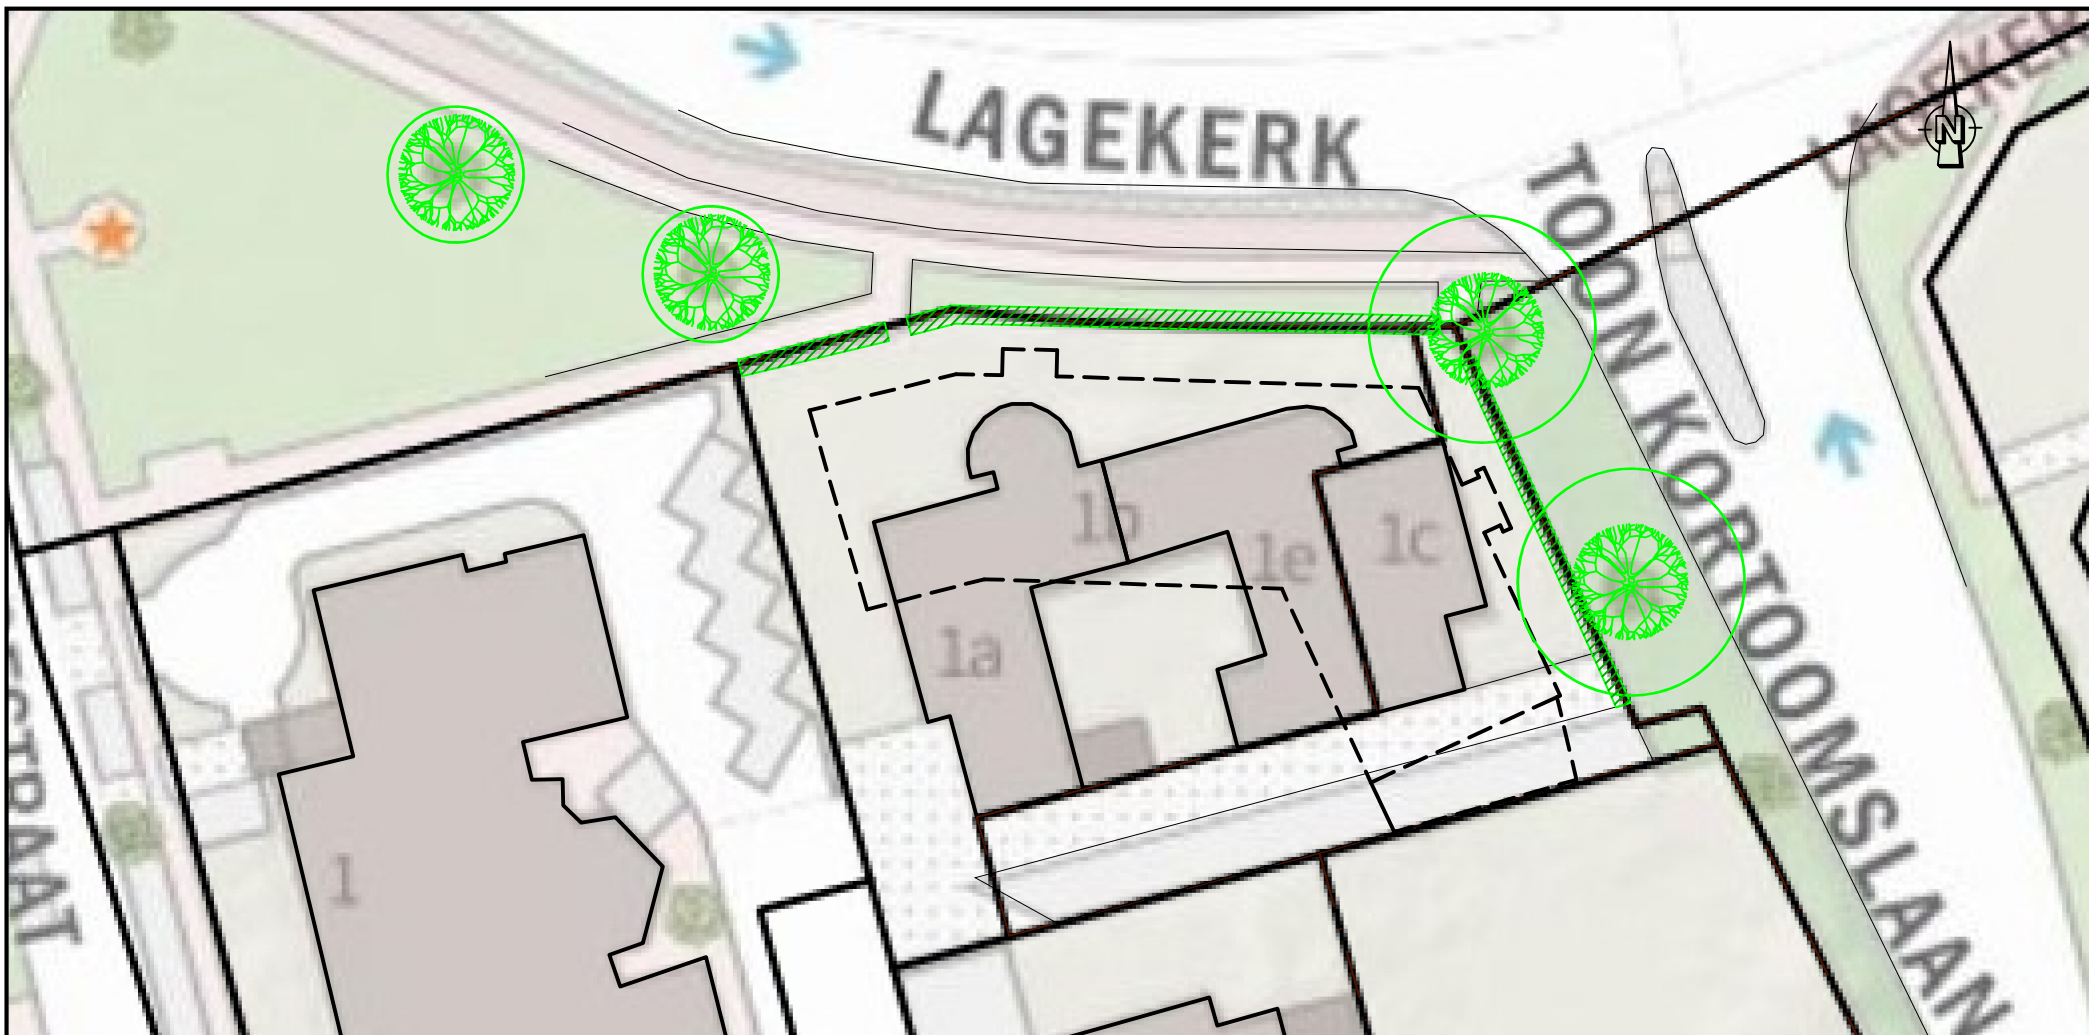
- Tekening huidige situatie  
→ In stippellijn is de contour van de toekomstige nieuwbouw aangegeven
- Inrichtingsschets
- Informatieblad linde (*Tilia heterophylla* 'Prestige')
- 11 geboden voor bouw en aanleg bij bomen (bron: Handboek Groen)
- Berekening boomwaarde

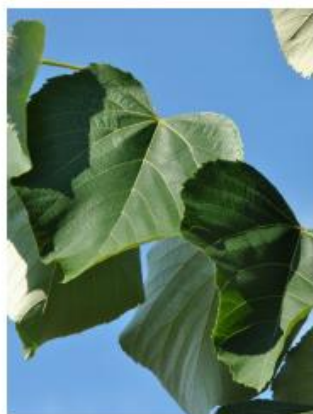
Figuur 1 Bron. [www.vdberk.nl/bomen/tilia-heterophylla-prestige/](http://www.vdberk.nl/bomen/tilia-heterophylla-prestige/)

Grote boom met een duidelijk slankere kroon dan andere lindesoorten en -cultivars. De boom wordt tot circa 15 m hoog en 6 m breed (Boomgrootte 2). De jonge twijgen zijn rood, de oude bast is donkerbruin en gegroefd. De sierlijk gevormde, breed eironde bladeren hebben een uitgerande voet en een lang toegespitste top. De bladrand is fijn scherp gezaagd. De bovenzijde van het blad is glanzend donkergroen, de onderzijde witviltig en bij jonge bladeren lichtbruin. In juli verschijnen de geurende roomkleurige bloemen die met 10 tot 20 stuks bijeen staan in circa 8 cm lange tuilen. Daarmee is de boom een waardevolle boom voor insecten (vlinders/bijen) Ze worden gevolgd door bruinviltig behaarde eironde vruchten. Deze cultivar werd in de Verenigde Staten ook onder het synoniem 'Continental Appeal' verspreid. Een goede laanboom die vooral toepasbaar is op plaatsen waar andere lindes te breed worden.

Ter compensatie van de twee platanen is een linde (*Tilia*) soort wenselijk gezien de huidige bomen in de omgeving en de waarde van de soort zelf. Met de richtlijnen uit het Handboek Groen is het advies om te kiezen voor de *Tilia heterophylla* 'Prestige'. Dit is een soort met een slanke hoge kroon welke niet de negatieve eigenschap van de bladluizen heeft (druipen). Ter bevordering van vitaliteit en ontwikkeling adviseren wij om bomen te planten van tenminste circa 5 meter hoog. Uitgegaan wordt van een plantmaat van 30-35 cm. De aanplant en begeleidingskosten tot het jaar van functievervulling (FV) worden geraamd op : **€ 8.892,79 (excl. BTW)** per stuk. Aangezien sprake is van een schaalvoordeel is de gezamenlijke boomwaarde van de lindes geschat op : **€ 15.117,75 (excl. BTW)**
