# **VERKENNEND BODEMONDERZOEK**

**Conform NEN 5740**

**Derpsestraat 1a-b-c, Deurne**

Rapportnummer : 220-DDe1a-b-c-vo-v1

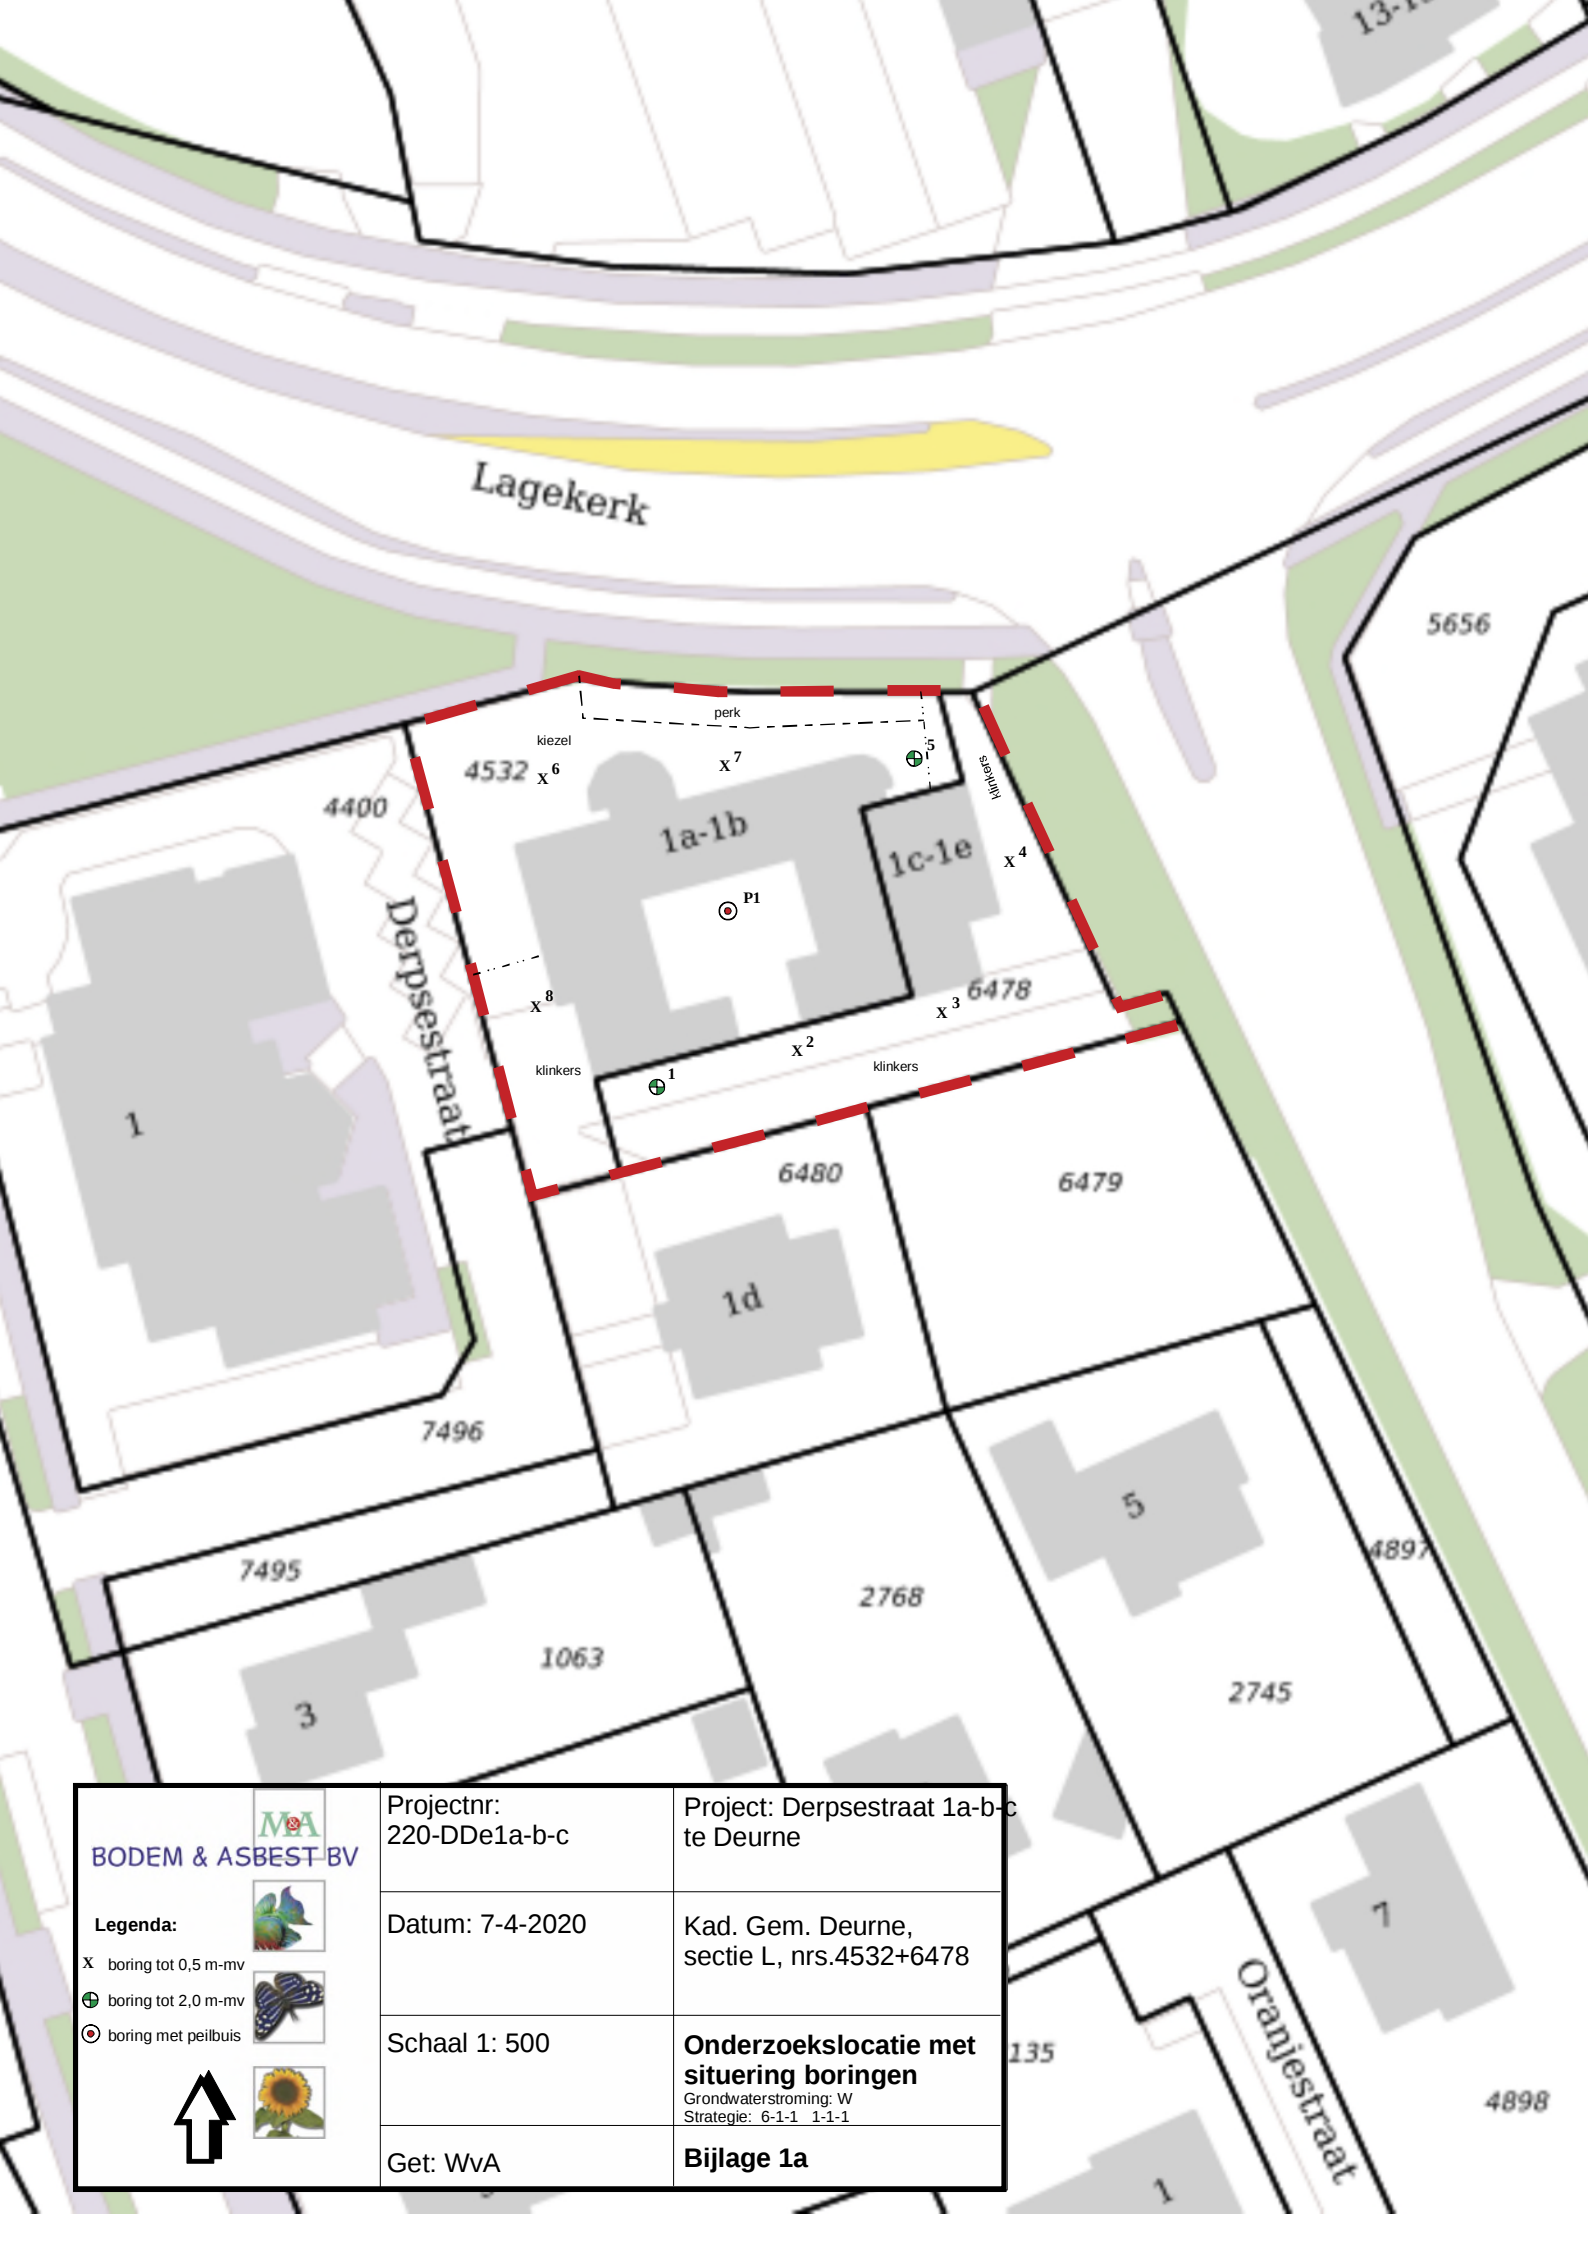
## **Bijlage 1a : Situatie- en boorpunttekening**

De boorpunten zijn aangegeven op de tekening in bijlage 1a.

Op 7 april 2020 zijn in totaliteit op de onderzoekslocatie 8 handboringen verricht van 0 tot 0.5 m - mv (bovengrond), welke gelijkmatig verdeeld zijn over de onderzoekslocatie. Twee van deze boringen zijn doorgezet tot 2 meter beneden maaiveld. Van alle separate boringen zijn vervolgens monsters genomen en deze monsters zijn in het laboratorium tot twee mengmonsters samengesteld:

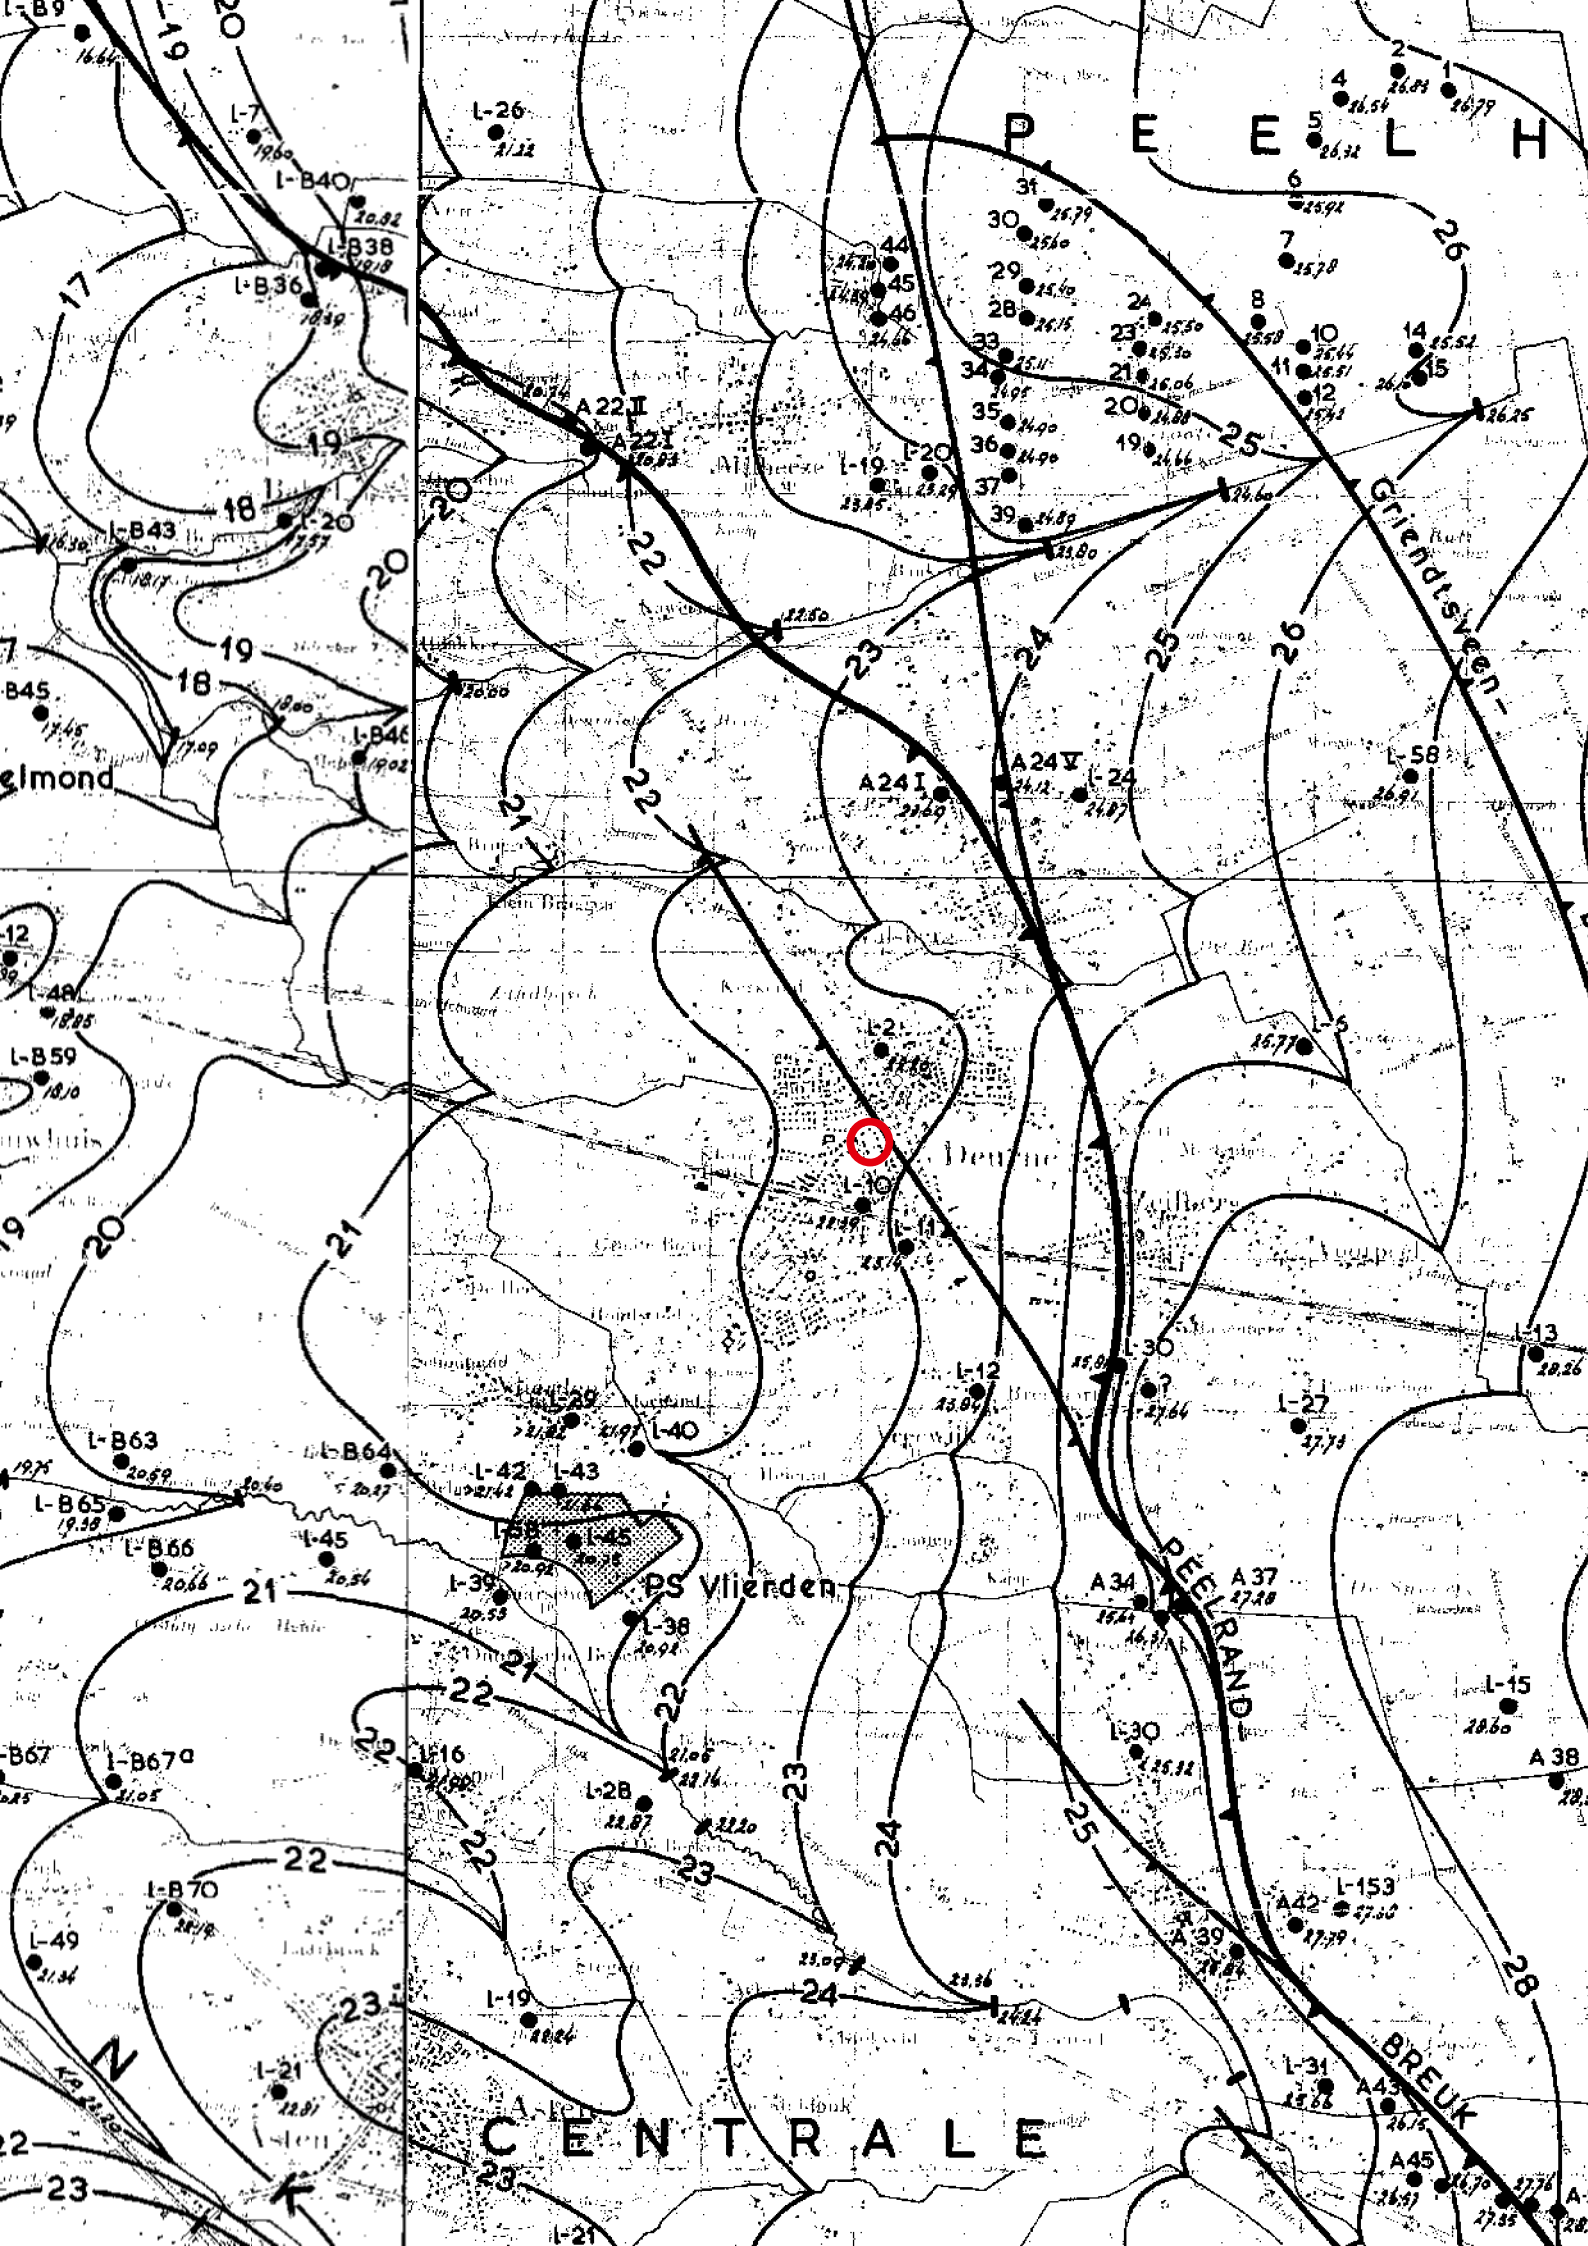
## **Bijlage 2 : Isohyps**

De grondwaterspiegel van het freatische grondwater bevindt zich op ca. 22,5 meter boven NAP. De grondwaterstromingsrichting is oostelijk.

Deze gegevens zijn ontleend aan de door TNO samengestelde grondwaterkaart van Nederland (kaart 57 oost, kaartblad 57F). Op de tekening in bijlage 2 zijn de isohypsen van de omgeving van de onderzoekslocatie weergegeven.

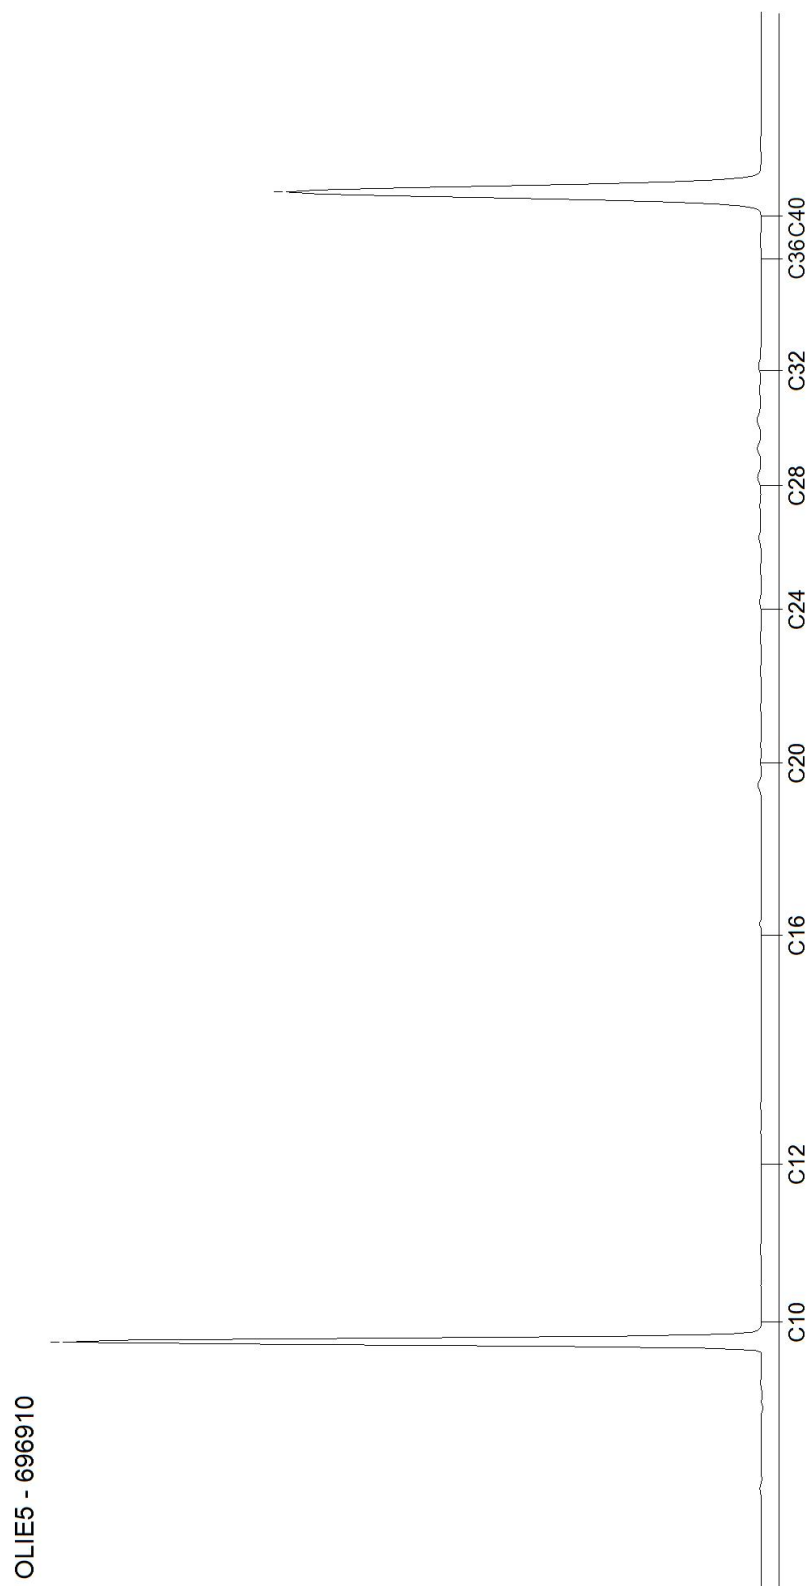
**Monsteromschrijving: MIX(1.1 + 2.1 + 3.1 + 4.1 + 5.1 + 6.1 + 7.1 + 8.1)**

CHROMATOGRAM for Order No. 934538, Analysis No. 696910, created at 14.04.2020 07:33:10

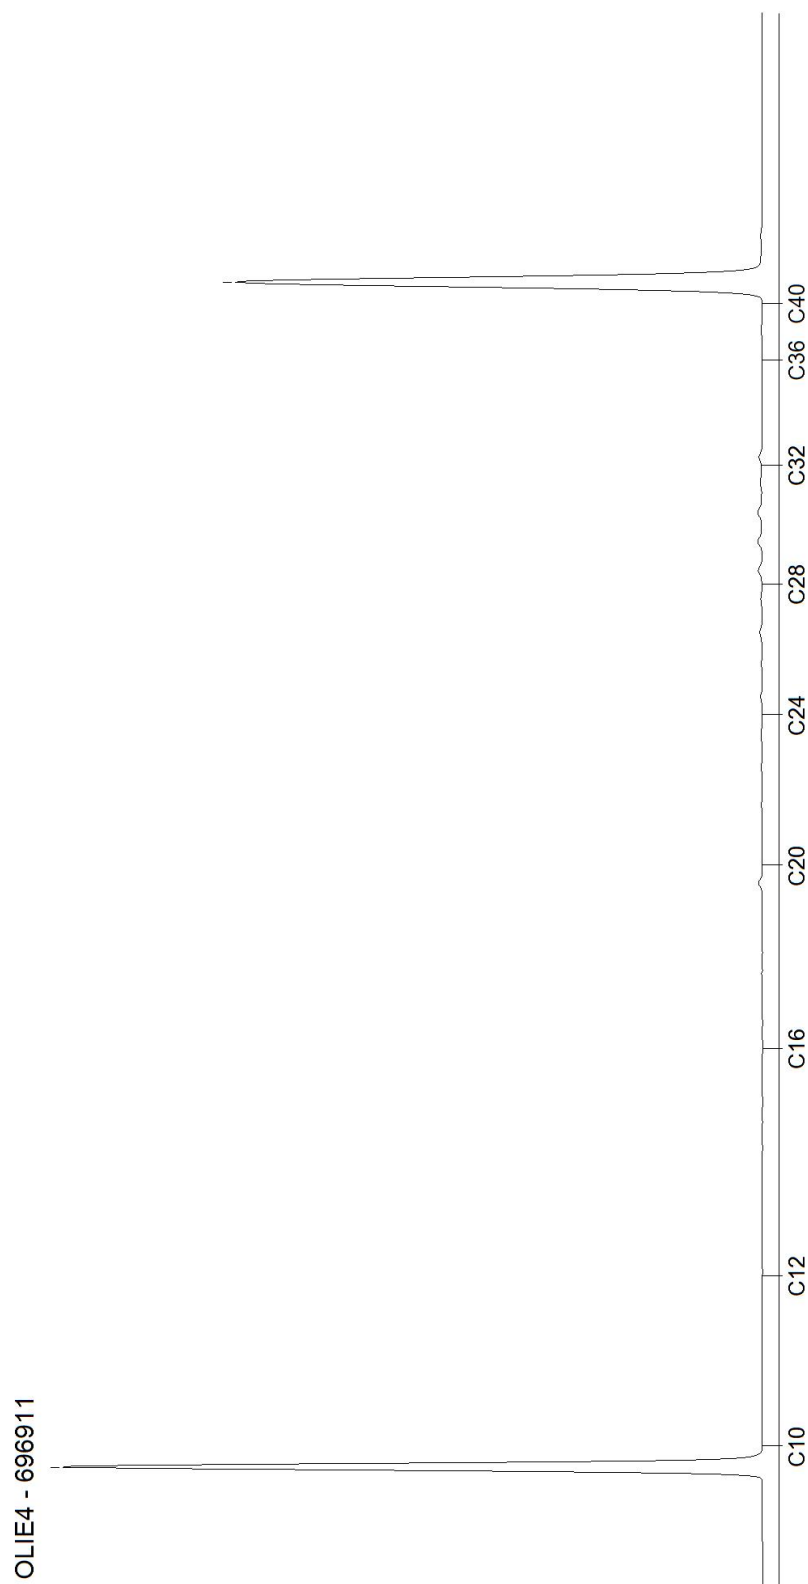
**Monsteromschrijving: MIX(1.2 + 1.3 + 1.4 + 5.2 + 5.3 + 5.4)**

CHROMATOGRAM for Order No. 934538, Analysis No. 696911, created at 14.04.2020 08:26:56

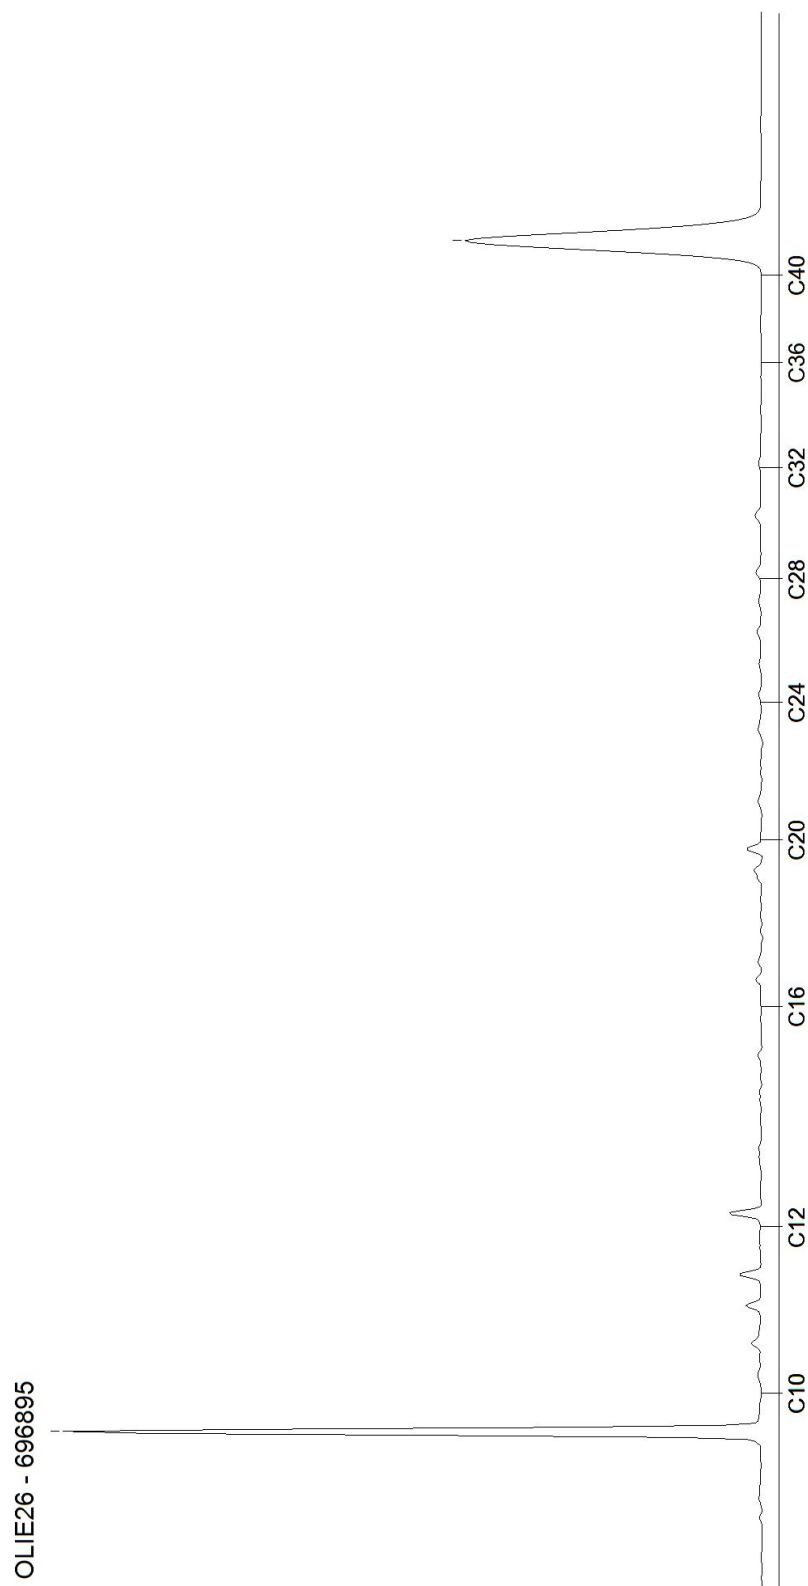
**Monsteromschrijving: P1, grondwater**

CHROMATOGRAM for Order No. 934537, Analysis No. 696895, created at 14.04.2020 11:38:15
