## **Bijlage 3 Bodemonderzoek**

**VERKENNEND BODEM- EN INFILTRATIEONDERZOEK**  
**MAATSCHAPPIJSTRAAT**  
**te HELENAVEEN**  
**220560.BKK**

Maatschappijstraat (ong.) te Helenaveen  
220560.BKK  
30 september 2022

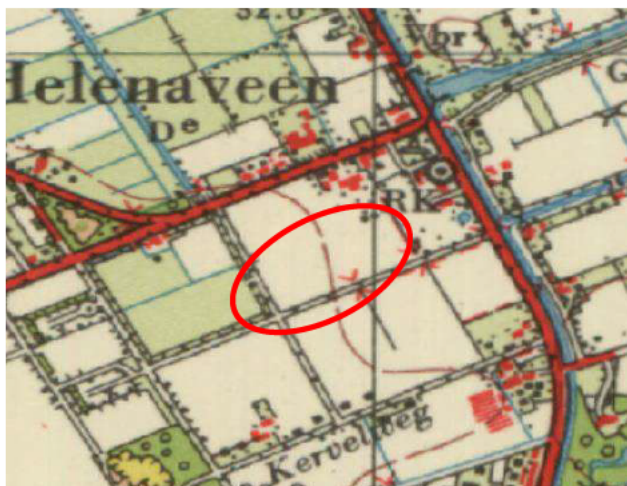
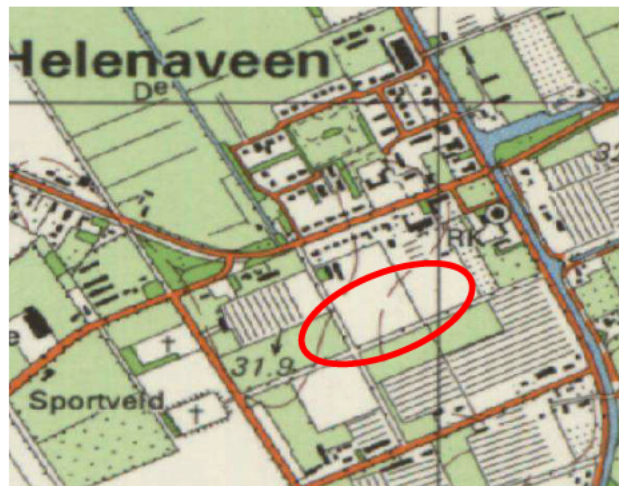
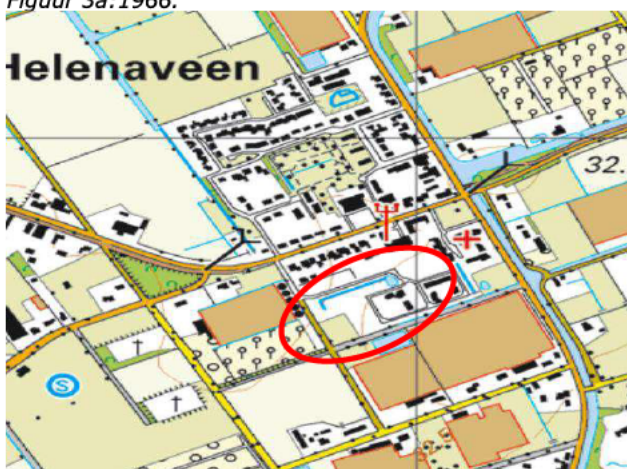
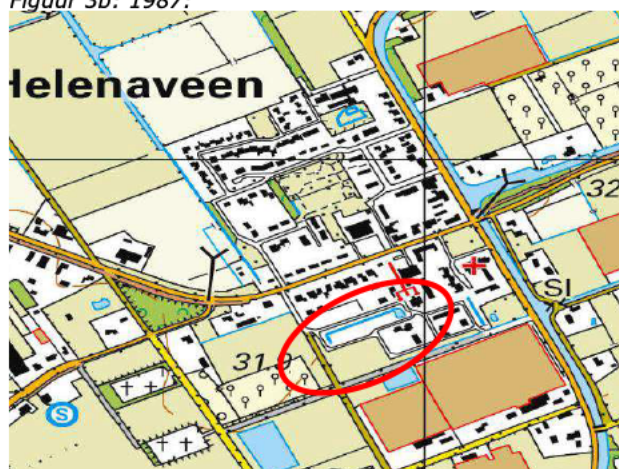
Onderstaand is een selectie met een aantal historische kaarten weergegeven. De onderzoekslocatie bevindt zich binnen de rode cirkel.

Op de kaart van 1966 is te zien dat de woningen ten noorden van de onderzoekslocatie aan de oude Peelstraat nog niet gebouwd zijn. Op de kaart van 1987 zijn voor het eerst de tuinderskassen ten zuidoosten. In 2011 is de betonplatenweg gerealiseerd waarna op figuur 3d te zien is hoe de huidige situatie is.
