Vooronderzoek NEN 5725  
Zeilbergsestraat 46-56 te Deurne  
Gemeente Deurne

Aeres Milieu Projectnummer : AM24070-3  
Status rapport : Definitief (versie 1)  
Datum : 8 augustus 2024

Opdrachtgever : BRO  
Willemsplein 2  
5211 AK 's-Hertogenbosch

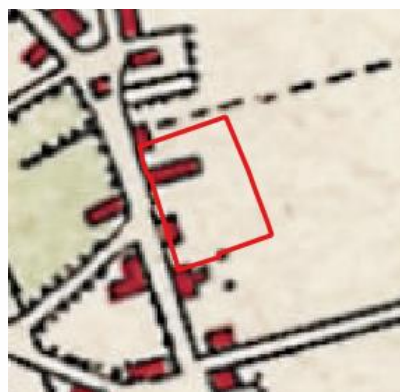
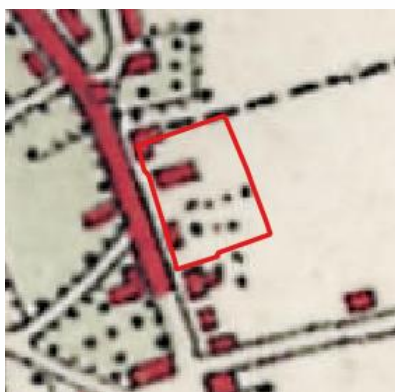
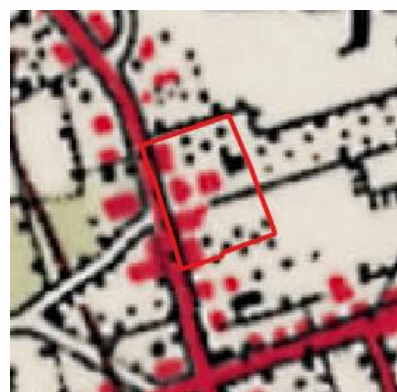
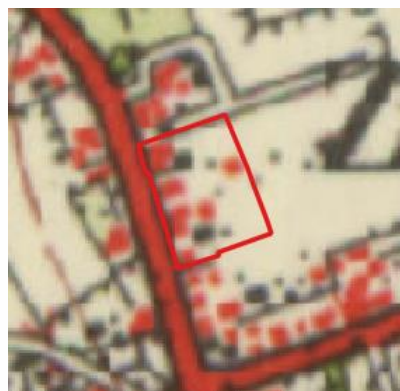
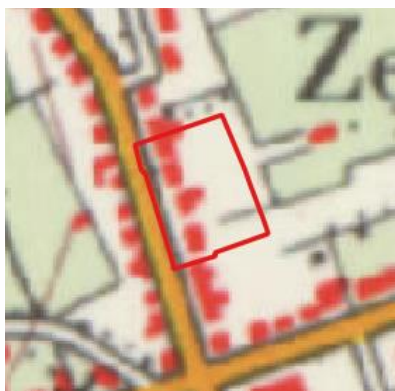
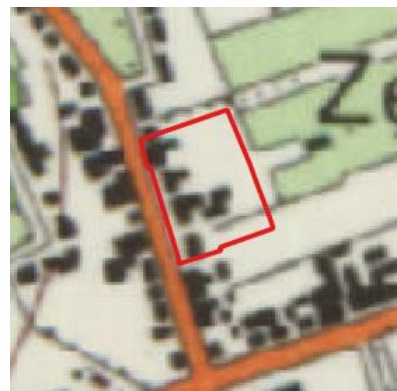
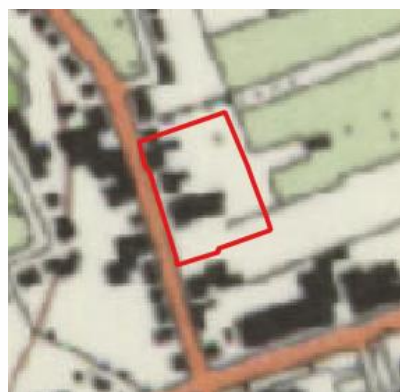
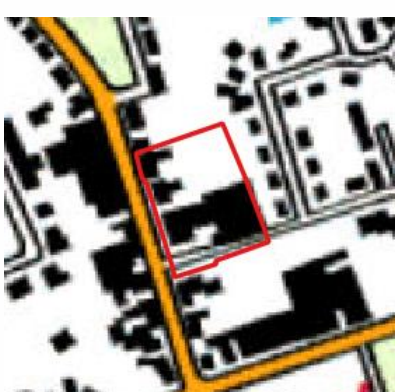
Afbeelding 2: Geraadpleegde historische kaarten (bron kaarten: topotijdreis.nl)

In het kader van het vooronderzoek is historisch kaartmateriaal bestudeerd. Uit het historisch geraadpleegde kaartmateriaal valt af te leiden dat de onderzoekslocatie reeds vanaf de eerst beschikbare kaarten uit 1850 reeds bebouwd was, met name met meest westelijk deel van de locatie aan de Zeilbergsestraat die in 1850 ook al aanwezig was. De bebouwing is in de loop der jaren vaak veranderd. Van 1920 tot en met 1955 is er binnen de planlocatie tevens een boomgaard zichtbaar, eerst alleen aan de zuidkant van het plangebied, later ook aan de noordzijde. Vanaf 1937 tot 1980 is te zien dat de oorspronkelijke bebouwing ter plaatse werd aangepast en er meer kleine bebouwing binnen het plangebied stond. Vanaf 1980 verdwijnt deze kleine bebouwing en is alleen de bebouwing naast de straat nog zichtbaar op de historische kaarten. Op diverse kaarten (jaren 1988, 1994, 1999 en 2014) is er een uitbreiding van het gebouw van de huidige PLUS supermarkt zichtbaar. De laatste

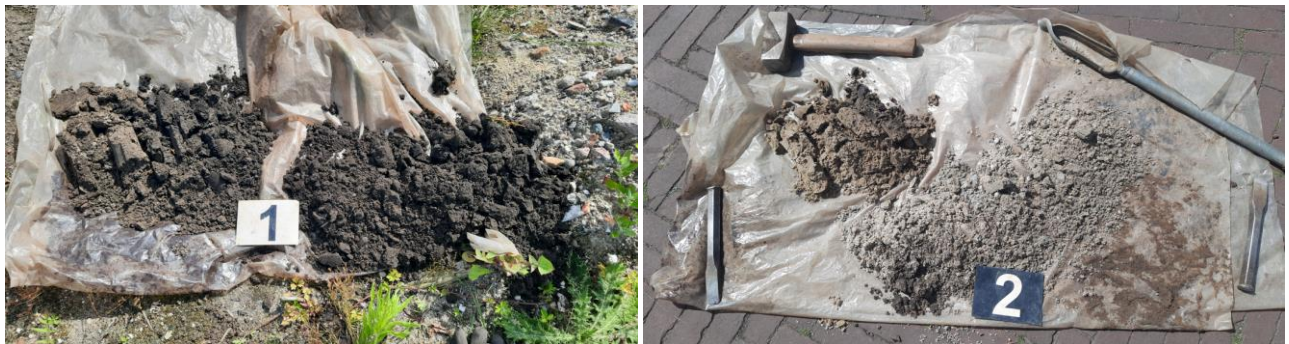
De bodem is opgebouwd uit matig fijn, zwak tot matig siltig en matig humeus zand, met sporen wortels en sporen grind. Zintuiglijk zijn er in boring 1 sporen kooldeeltjes (0,50 – 0,70 m-mv) aangetroffen. In boring 2 zijn er zintuiglijk geen bodemvreemde bijmengingen aangetroffen.

Afbeelding 4: boorprofielen profileringsboringen 1 en 2.

Tijdens de terreininspectie op 11 juli 2024 zijn op de locatie 2 profileringsboringen tot 1,0 m -mv geplaatst om een globaal inzicht te krijgen in de bodemopbouw ter plaatse. De werkzaamheden zijn uitgevoerd door een veldmedewerker van Aeres Milieu. De boringen zijn verricht met behulp van de Edelmanboor (ø 7 cm). De boorpuntlocaties zijn opgenomen op de situatietekening in bijlage 3.

Het opgeboorde bodemmateriaal is volgens de classificatienorm voor onverharde bodems (NEN 5104) beoordeeld. Daarnaast is vastgesteld in hoeverre het opgeboorde materiaal mogelijke aanwijzingen biedt voor de aanwezigheid van visueel zichtbare verontreiniging. De uitkomende grond en alle zintuiglijk waargenomen bijzonderheden zijn per boring beschreven in de profielbeschrijvingen (zie bijlage 4).
