## **Verkennd bodemonderzoek inclusief asbest**

Zeilbergsestraat 46-66 te Deurne

Rapportnummer : AMA240181.004/WGE  
Datum rapportage : 3 oktober 2024

Opdrachtgever : Van den Acker Architecten, de heer E. van den Acker  
Spoorlaan 3  
5751 JM DEURNE

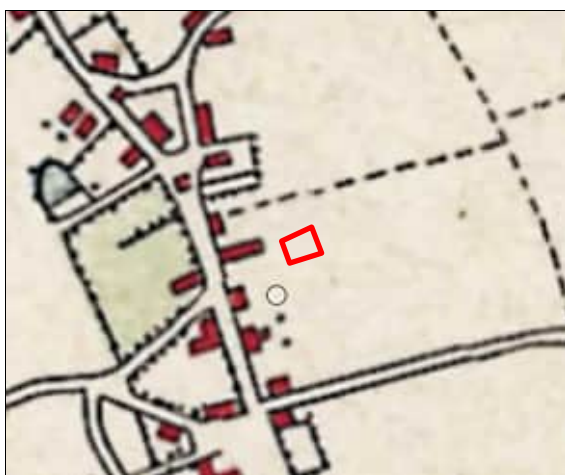
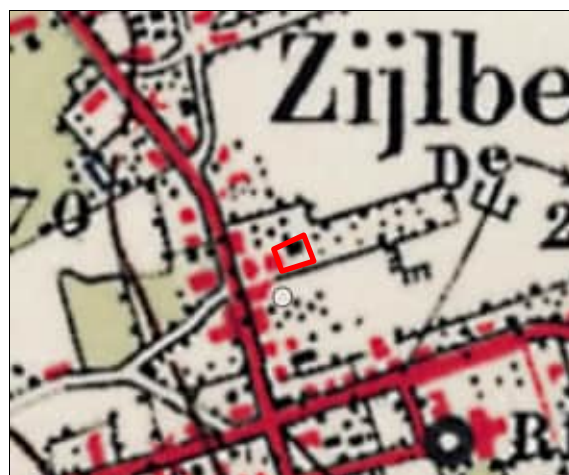
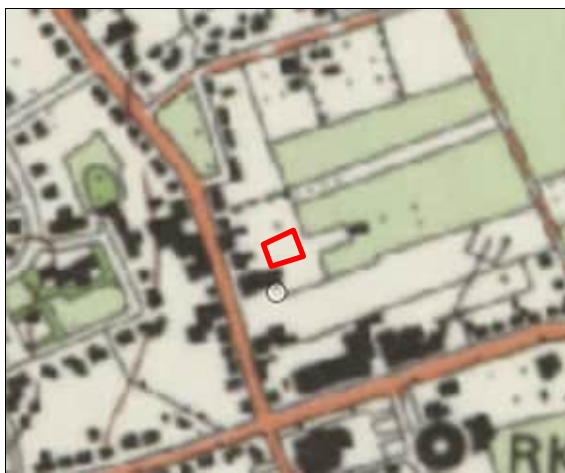
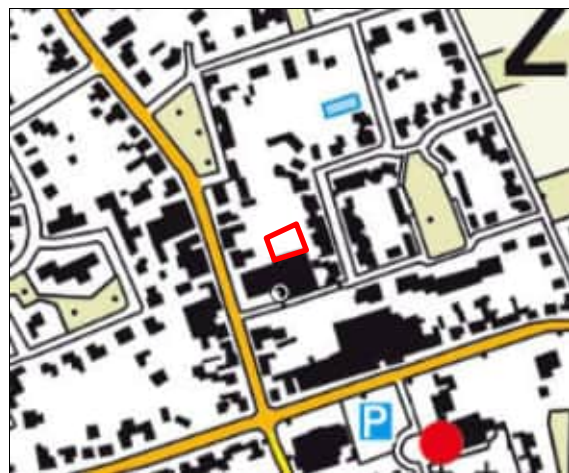
Uit de historische kaarten (bron: <http://www.topotijdreis.nl>) blijkt dat de locatie tot de jaren '90 van de vorige eeuw als agrarische grond in gebruik is geweest. Tussen de jaren '30 en jaren '80 van de vorige eeuw is bebouwing zichtbaar op de locatie. Tussen de jaren '30 en '50 van de vorige eeuw is rondom de locatie eveneens een boomgaard zichtbaar. De supermarkt is omstreeks 1992 (bron: BAG) opgericht, waarna de onderzoekslocatie vermoedelijk als siertuin van de huisnummers 52-54 in gebruik is genomen. De westelijke van de locatie gelegen bebouwing (huisnummers 52-58) is ergens in 2023 gesloopt en sindsdien in gebruik genomen als parkeerterrein.

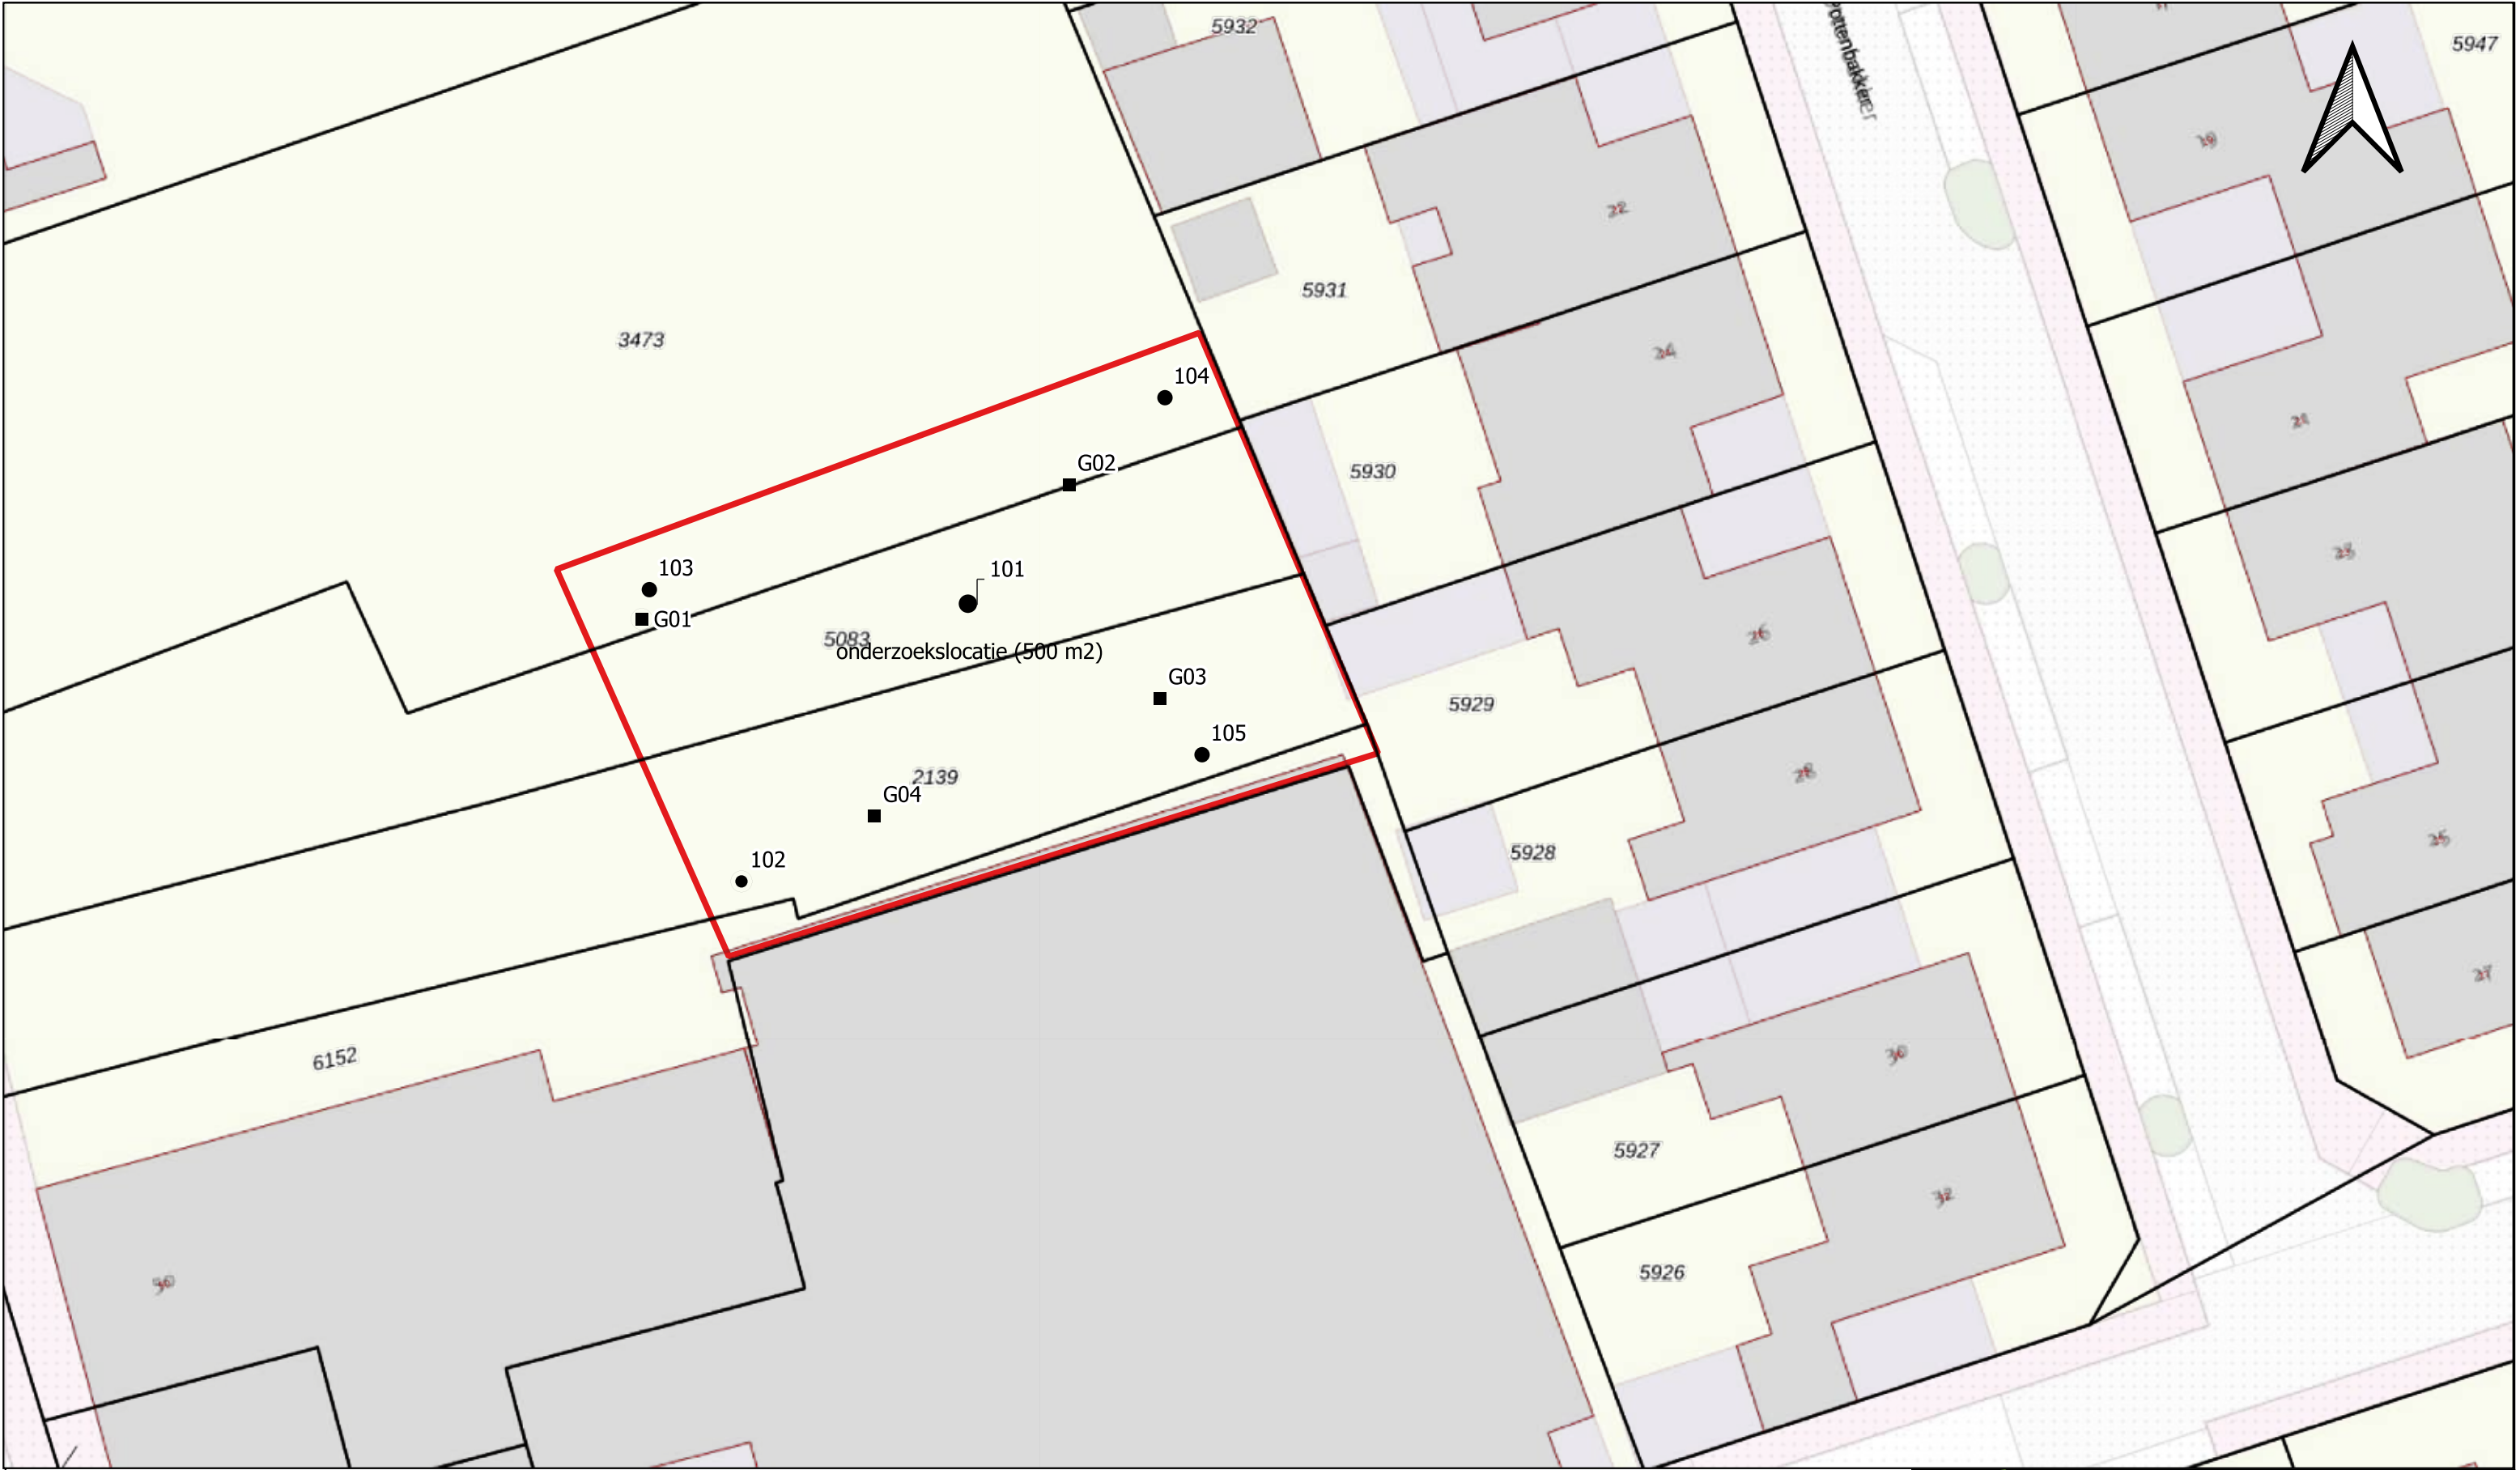
## **Bijlage 2    Locatieoverzicht met monsternamepunten**

- boring tot 50 cm-mv
- boring > 50 cm-mv
- peilbuis
- inspectiegat asbest

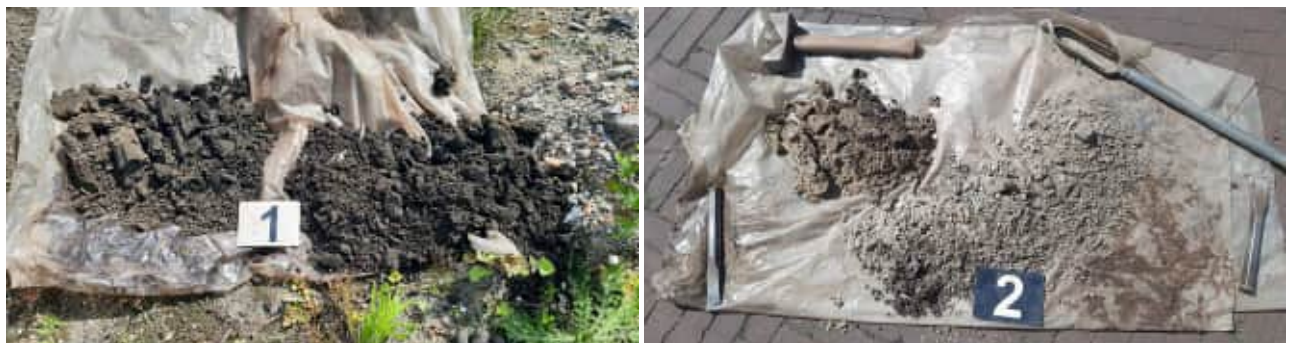
Afbeelding 4: boorprofielen profileringsboringen 1 en 2.

De bodem is opgebouwd uit matig fijn, zwak tot matig siltig en matig humeus zand, met sporen wortels en sporen grind. Zintuiglijk zijn er in boring 1 sporen kooldeeltjes (0,50 – 0,70 m-mv) aangetroffen. In boring 2 zijn er zintuiglijk geen bodemvreemde bijmengingen aangetroffen.
