# Actualiserend vooronderzoek NEN 5725 Milhezerweg (ong.) (naast nummer 76), gemeente Deurne

Aeres Milieu Projectnummer : AM25121  
Status rapport : Definitief (versie 1)  
Datum : 25 maart 2025

Opdrachtgever : BRO  
Industriestraat 94  
5931 PK Tegelen

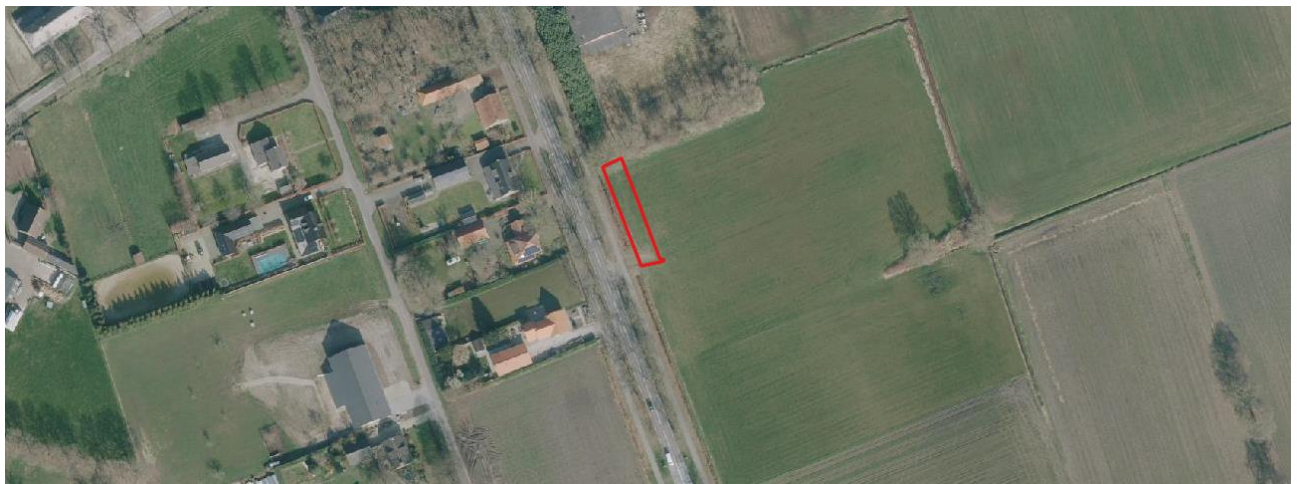
Afbeelding 1: Begrenzing onderzoekslocatie (bron luchtfoto: PDOK)

De onderzoekslocatie ligt ten noorden van Deurne en ten zuiden van Milheeze. Kadastraal is de locatie bekend als gemeente Deurne, sectie v, nummer 327 (gedeeltelijk). De coördinaten volgens het R.D. stelsel zijn  $X = 183.632$  /  $Y = 387.931$ . Zie bijlage 1 voor een topografische kaart. Op onderstaande luchtfoto is de begrenzing van de onderzoekslocatie weergegeven.

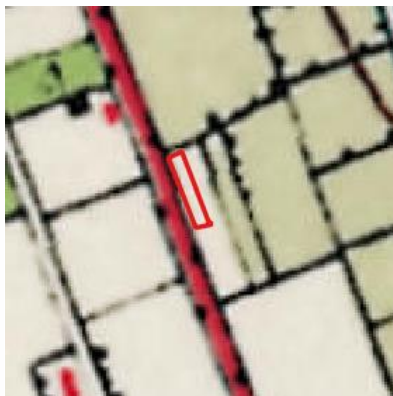
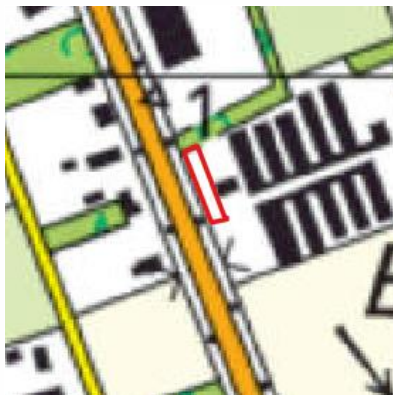
Afbeelding 2: Geraadpleegde historische kaarten (bron kaarten: topotijdreis.nl)

In het kader van het vooronderzoek is historisch kaartmateriaal bestudeerd. Uit kaartmateriaal van de geraadpleegde historische kaarten is af te leiden dat de onderzoekslocatie altijd onbebouwd is geweest. Direct aangrenzend aan het plangebied heeft er van 1988 tot en met 2010 bebouwing gestaan. De kaart uit 2021 komt overeen met de huidige situatie ter plaatse.

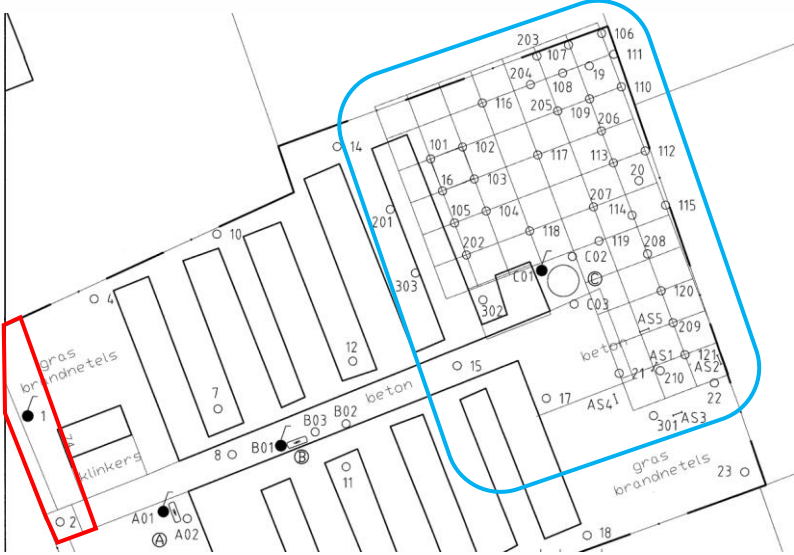
| Bodemonderzoek | | | Samenvatting resultaten |
|---|---|---|---|
| | | | <p>De oostelijke verontreinigingsvlek (2.500m<sup>2</sup>/2.500m<sup>3</sup>) bestaat uit een sterke verontreiniging met zware metalen, in het traject vanaf maaiveld tot een gemiddelde diepte van 0,9 m-mv. Ter plaatse van deze oostelijke verontreinigingsvlek is de grond tevens verontreinigd met asbest. De concentraties in de sleuven AS1, AS3, AS4 en AS5 bevinden zich boven de interventiewaarde voor asbest. In sleuf AS1 is niet hechtgebonden asbest in de grond aangetoond. In de overige sleuven betreft het hechtgebonden asbest.</p> <p><i>Conclusie:</i> er is sprake van een geval van ernstige (historische) bodemverontreiniging. Gezien de voorgenomen herontwikkelingen op het terrein, dienen de verontreinigingen gesaneerd te worden.</p> |
| | | | <p>De interventiewaarde overschrijdingen (zware metalen) en de asbestverontreiniging bevinden zich allen op het achter terrein, binnen de blauwe inkadering. Het huidige plangebied is in rood ingekaderd. Saneringslocatie bevond zich ten oosten van het huidige plangebied.</p> |

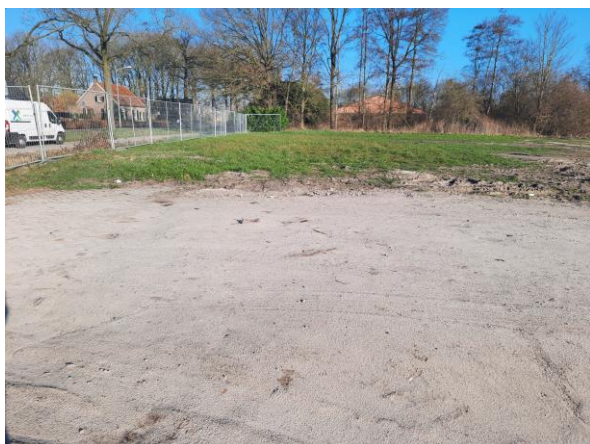
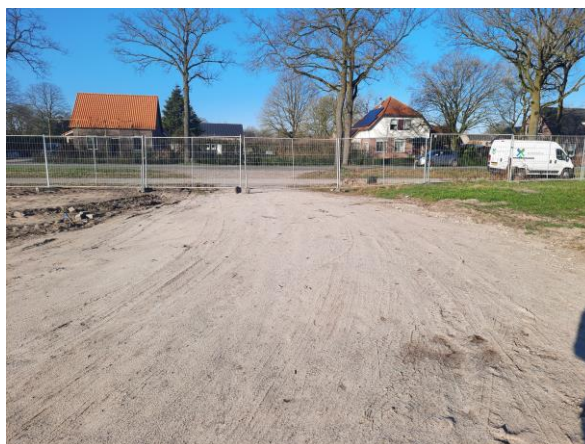
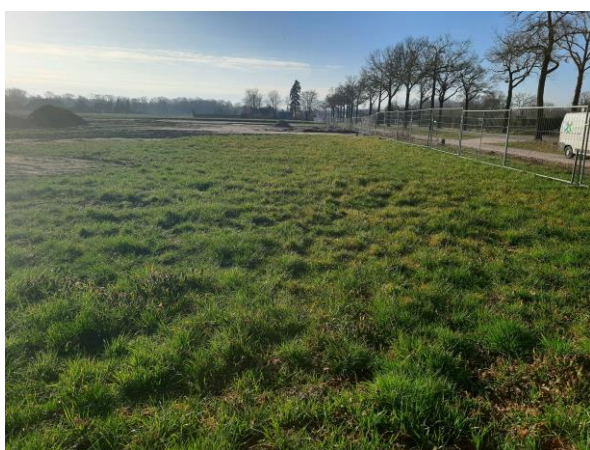
Foto's onderzoekslocatie

De locatie bestaat uit onbebouwd terrein dat aan de straatzijde is afgezet met een tijdelijk bouwhek. De planlocatie bestaat gedeeltelijk uit een toegangsweg en gedeeltelijk uit grasland. De inrit van het terrein is voorzien van een laag menggranulaat. Uit geraadpleegde luchtfoto's valt op te maken dat dit menggranulaat na 2023 is aangebracht.

Tijdens de veldinspectie is op het terrein geen asbestverdacht materiaal aangetroffen.

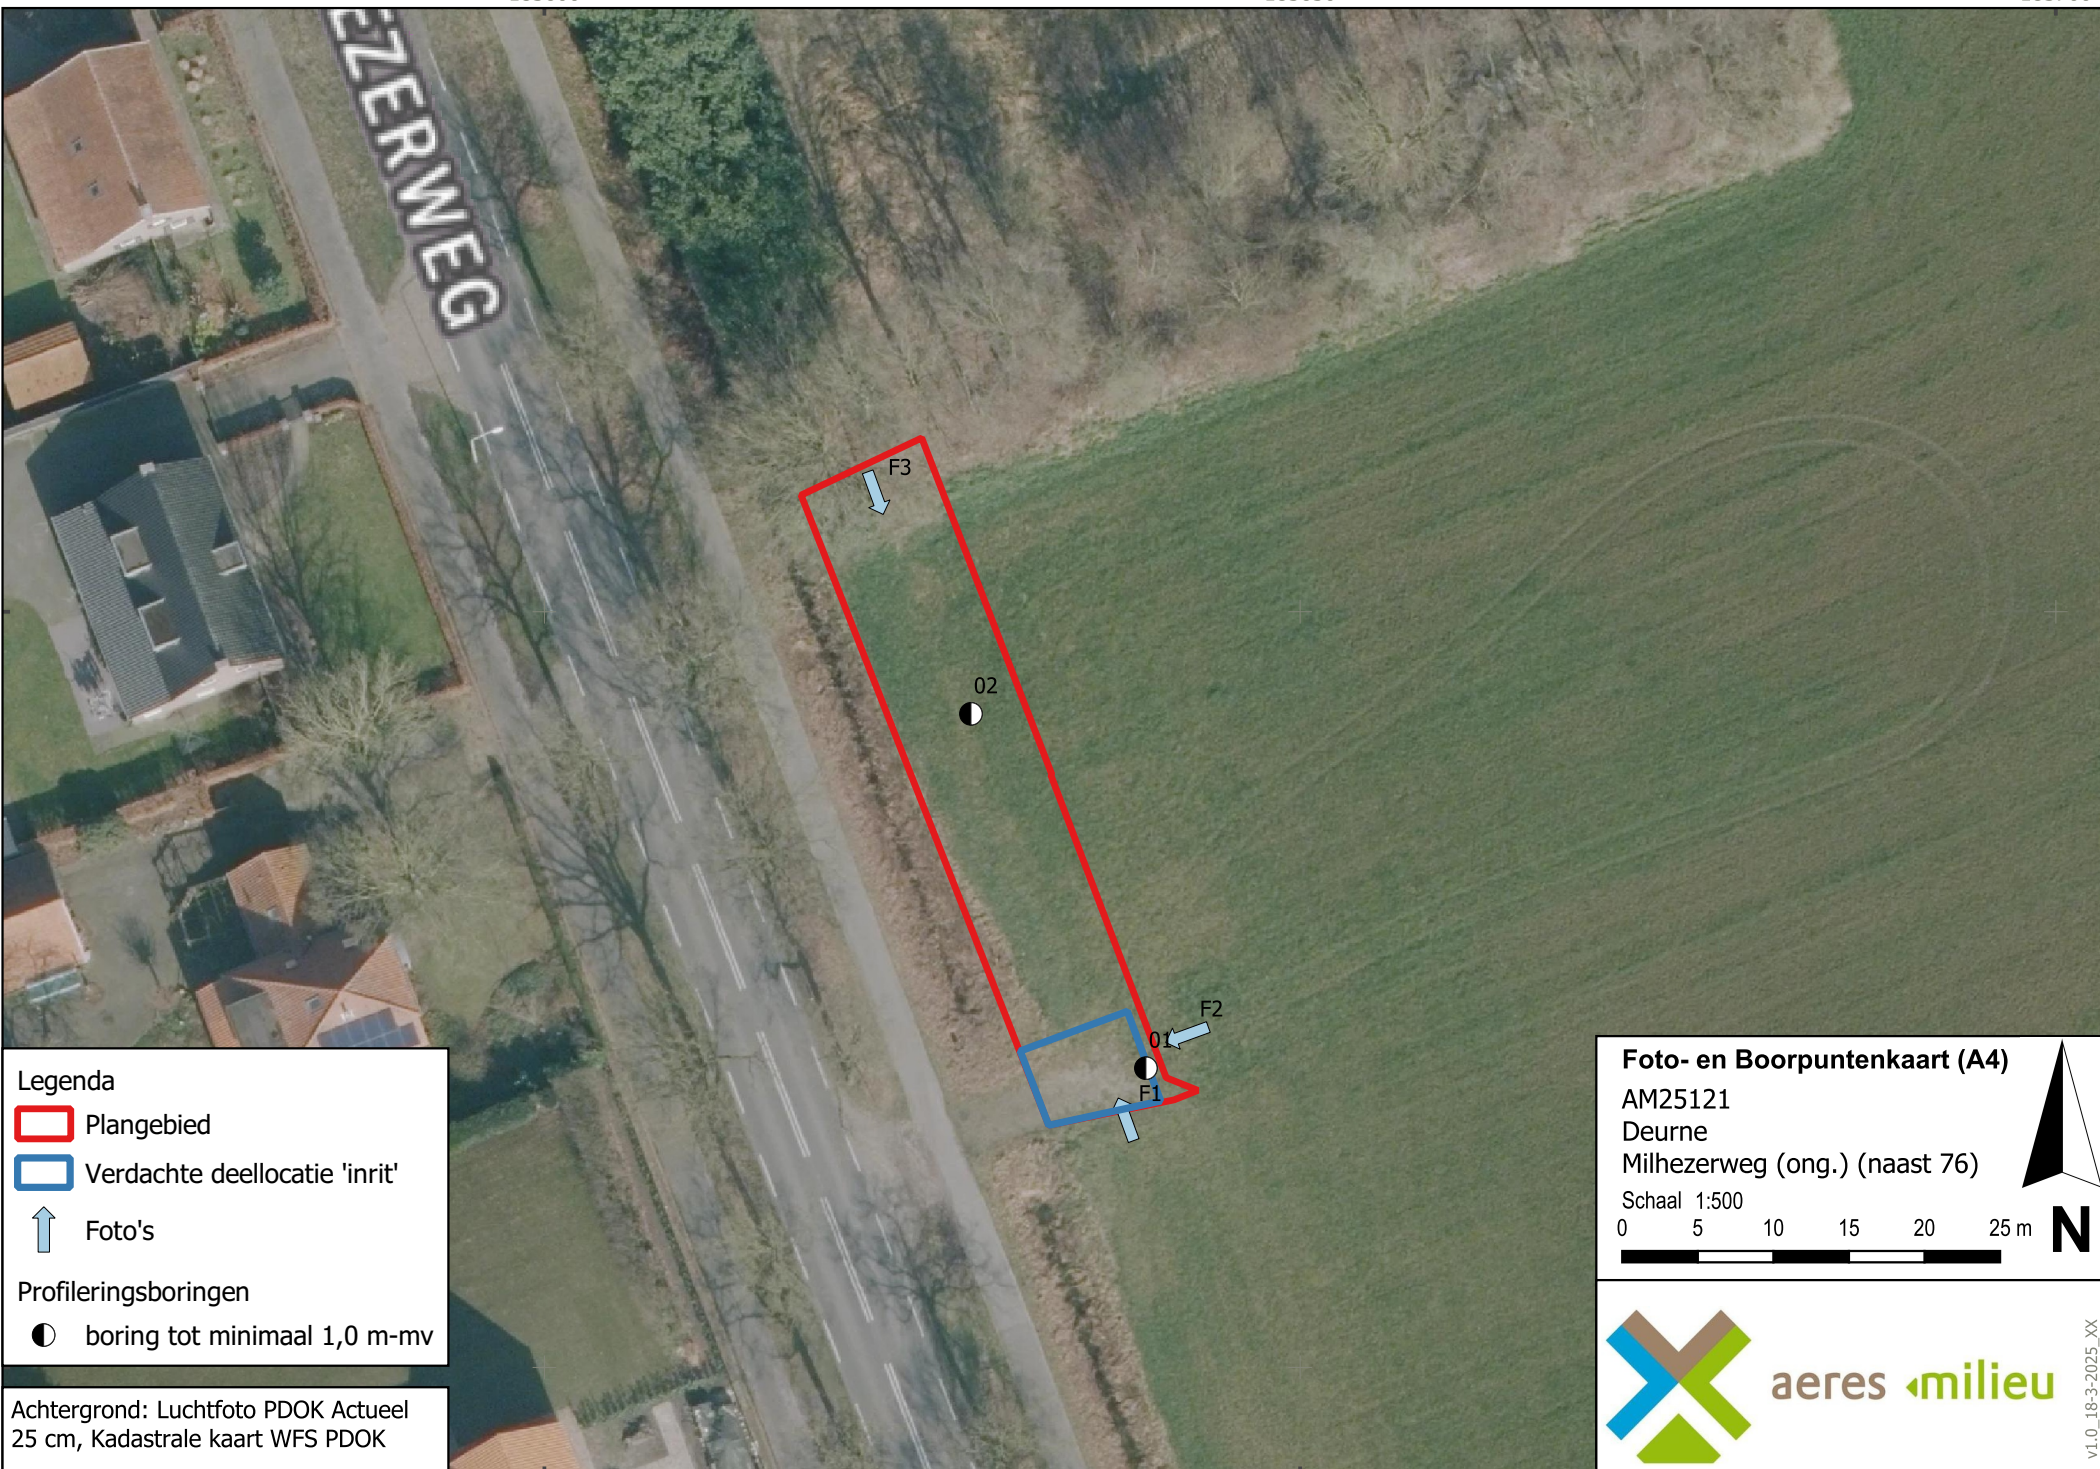
### Foto- en Boorpuntenkaart (A4)

Op 14 maart 2025 is een veldinspectie uitgevoerd. Hierbij is gelet op het terreingebruik en de aanwezigheid van ondergrondse tanks, stookplaatsen, (half)verhardingslagen, ophogingen, storthopen, dempingen, afgravingen en asbestverdacht materiaal op het terrein. Een fotoreportage van de onderzoekslocatie is opgenomen in bijlage 2. De fotostandplaatsen zijn opgenomen op een situatietekening in bijlage 3.

Tijdens de terreininspectie op 14 maart 2025 zijn op de locatie 2 profileringsboringen tot minimaal 1,0 m -mv geplaatst om een globaal inzicht te krijgen in de bodemopbouw ter plaatse. De werkzaamheden zijn uitgevoerd door een veldmedewerker van Aeres Milieu. De boringen zijn verricht met behulp van de Edelmanboor (ø 7 cm). De boorpuntlocaties zijn opgenomen op de situatietekening in bijlage 3.
