# **VERKENNEND BODEMONDERZOEK**

**Conform NEN 5740**

**Ommezwanksedijk 10, Deurne**

Rapportnummer : 224-DOm10-vo-v1

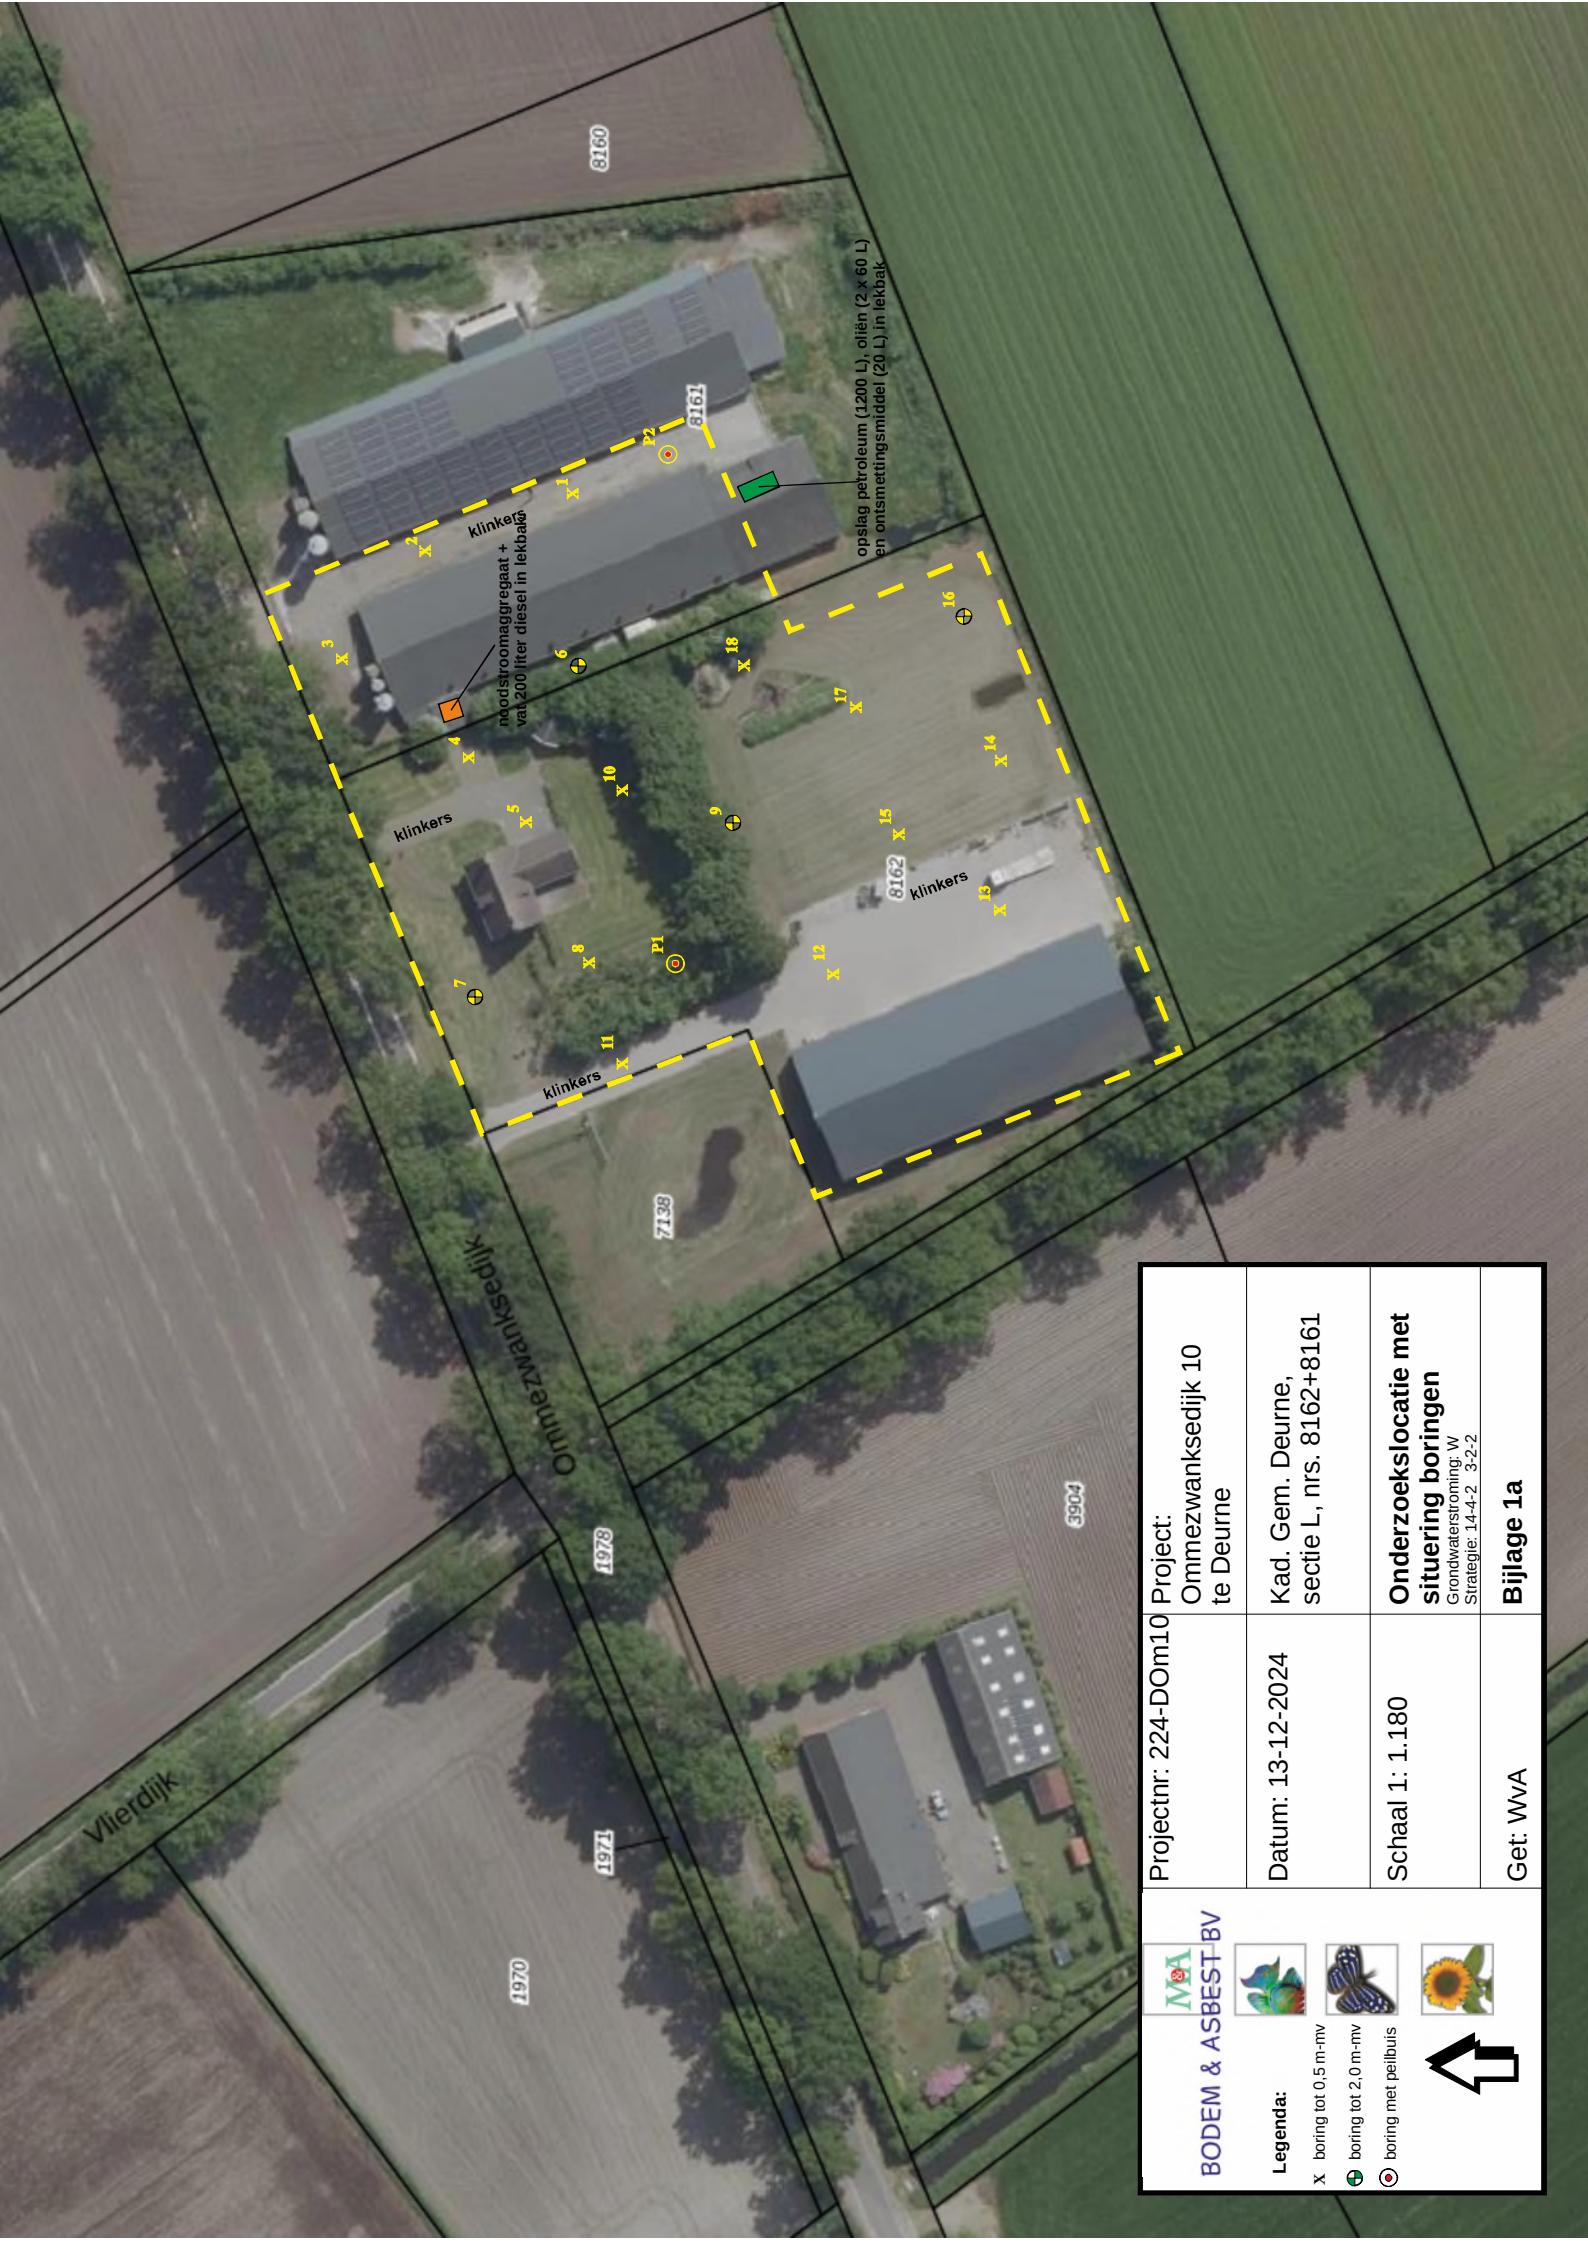
| Get: WvA | <b>Bijlage 1a</b> | |

| Schaal 1: 1.180 | <b>Onderzoeklocatie met<br/>situering boringen</b><br>Grondwaterstroming: W<br>Strategie: 14-4-2 3-2-2 | |
