# **VERKENNEND BODEMONDERZOEK**

**Conform NEN 5740**

**Boonhof 3, Neerkant**

Rapportnummer : 225-NBO3-vo-v1

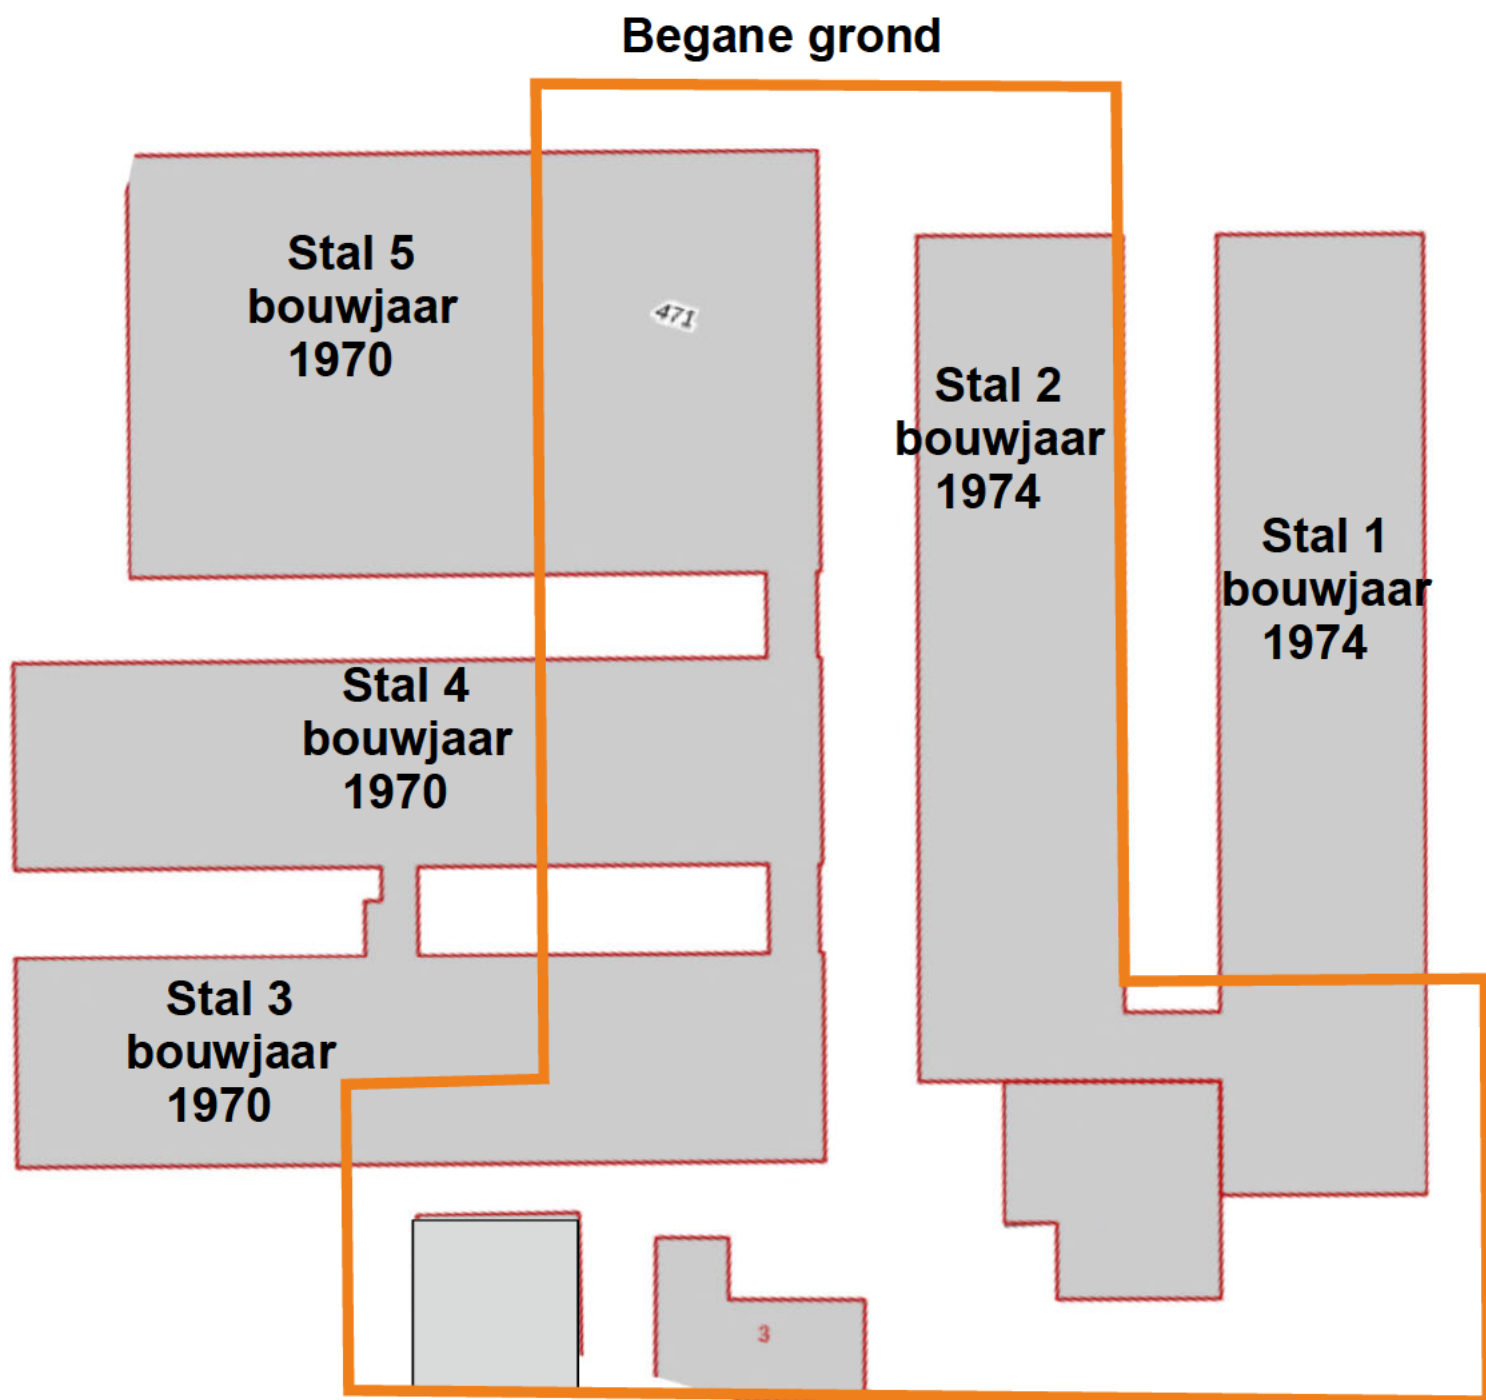
## **Bijlage 1a : Situatie- en boorpunttekening**

= onderzocht gebied

**Schaal 1:460**

De boorpunten zijn aangegeven op de tekening in bijlage 1a.

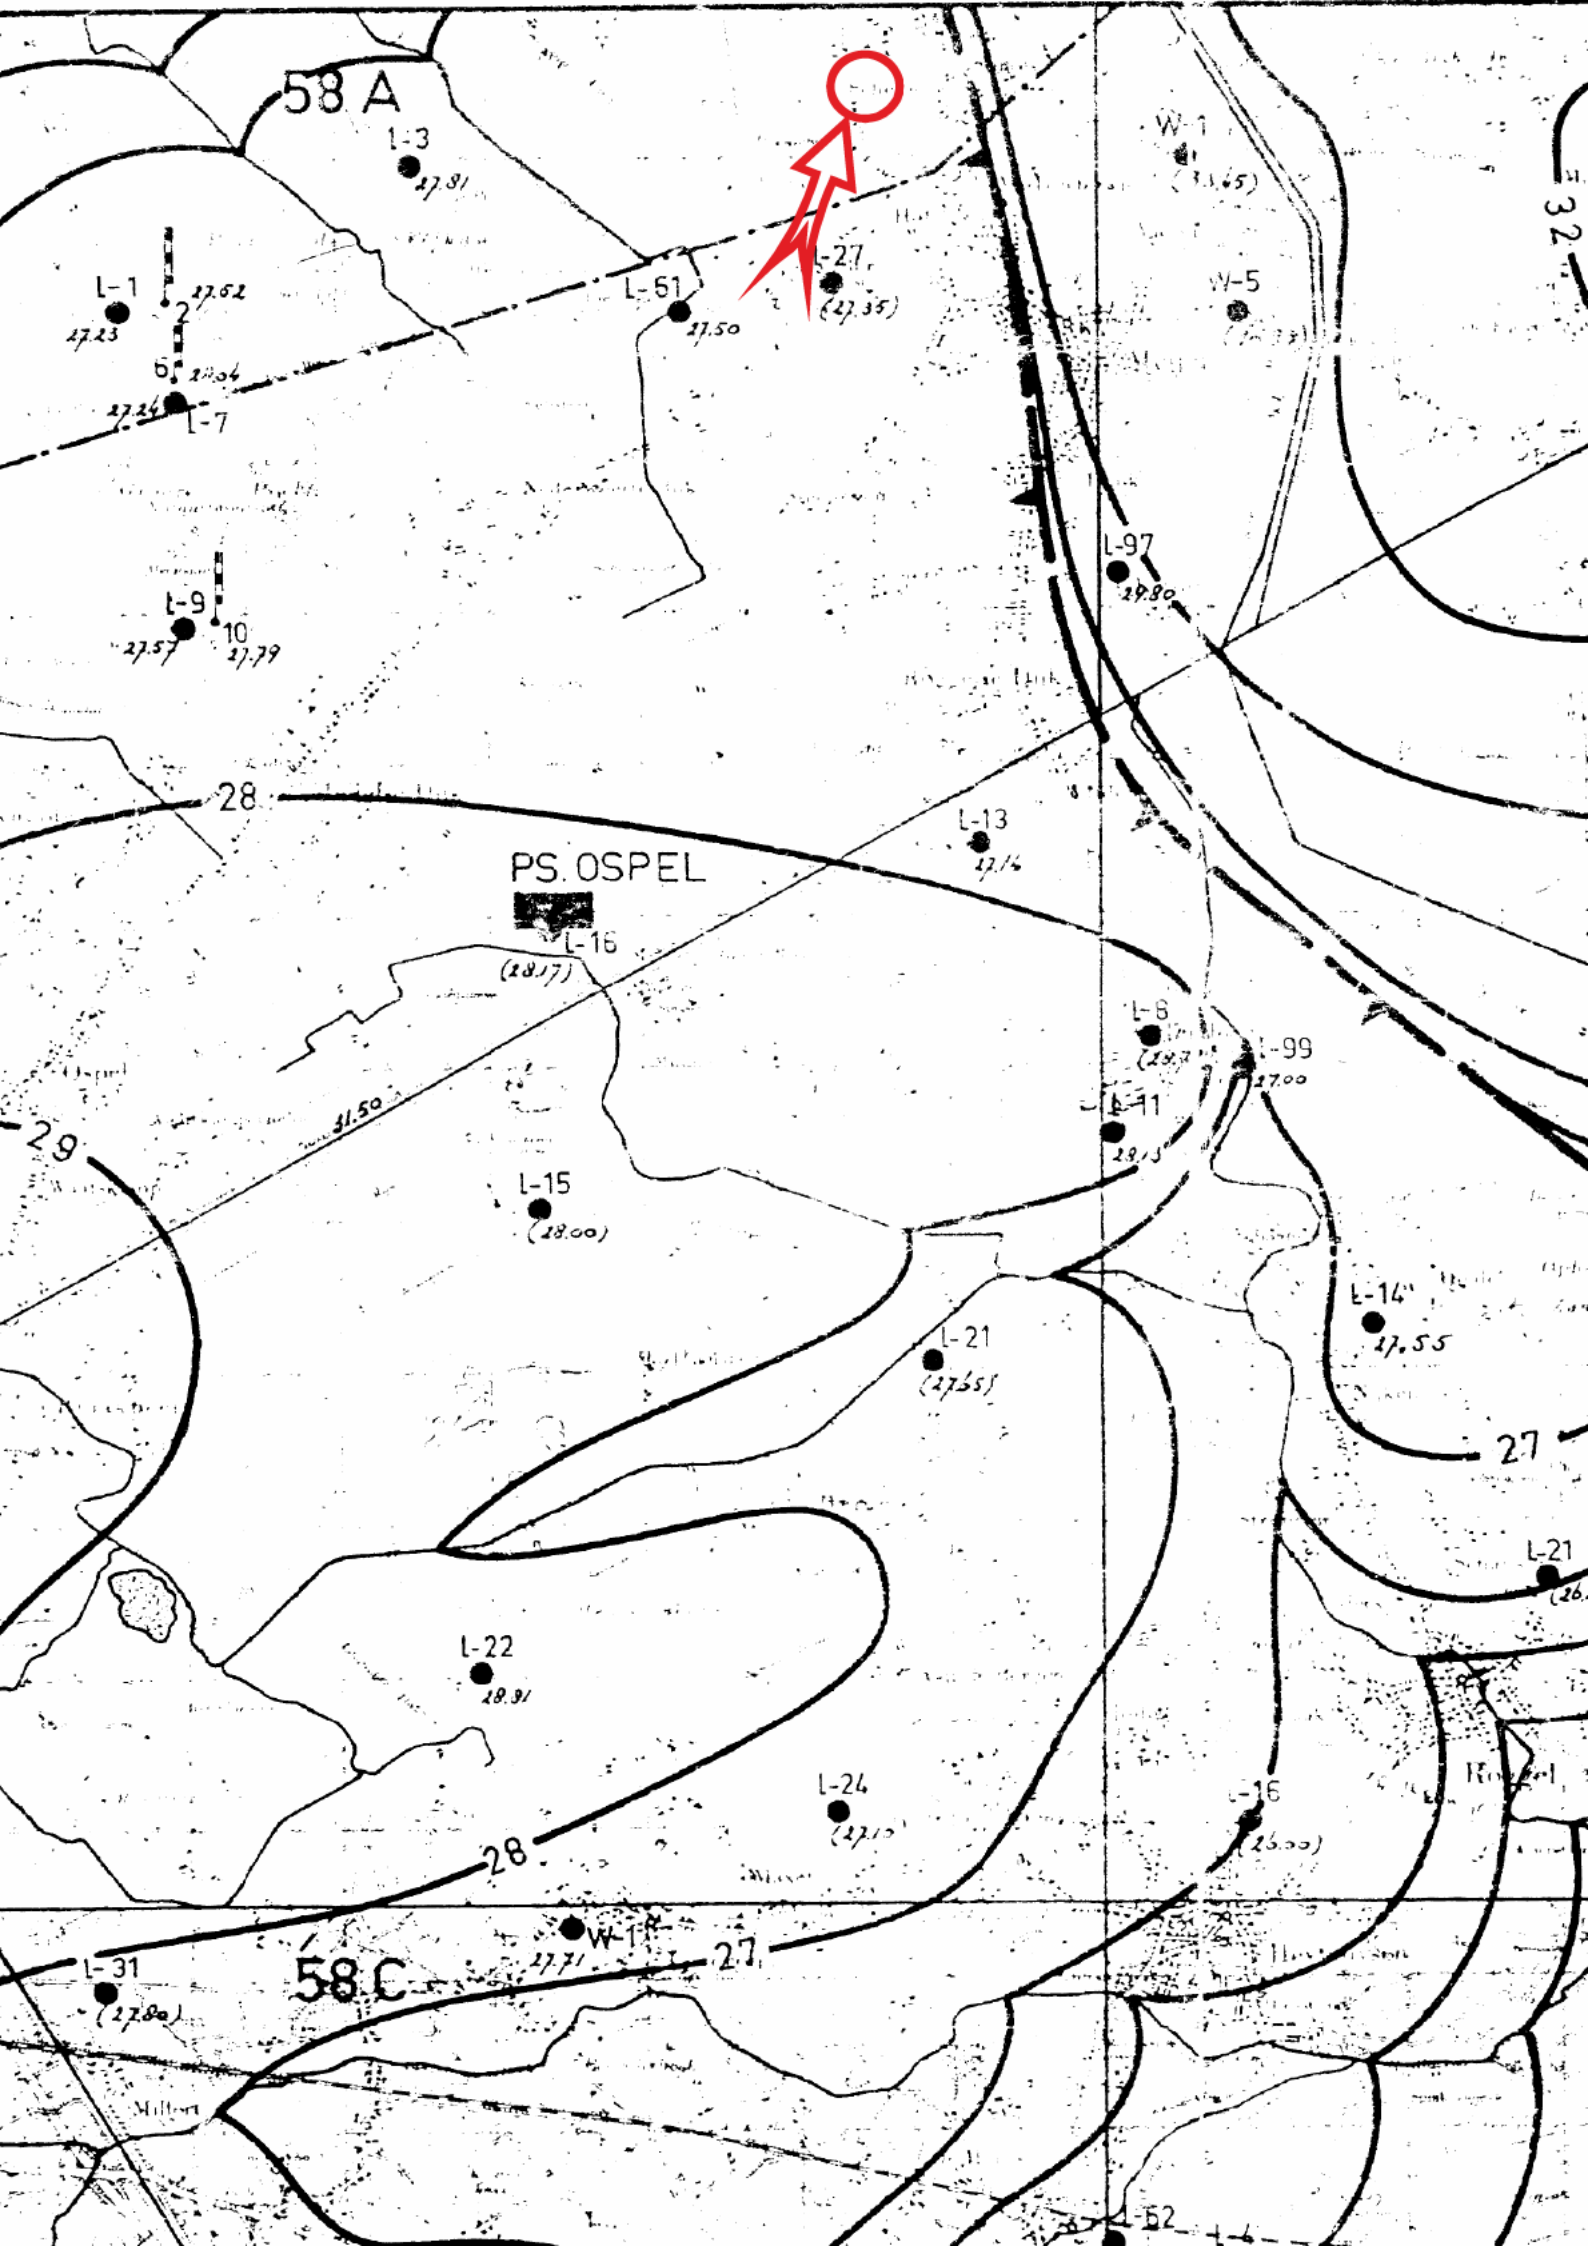
## **Bijlage 2 : Isohypsens**

Deze gegevens zijn ontleend aan de door TNO samengestelde grondwaterkaart van Nederland (kaart 57 oost, kaartblad 57F). Op de tekening in bijlage 2 zijn de isohypsen van de omgeving van de onderzoekslocatie weergegeven.

De grondwaterspiegel van het freatische grondwater bevindt zich op ca. 24 meter boven NAP. De grondwaterstromingsrichting is westelijk.
