## **Vleermuisonderzoek Casade-complex 2015 te Dongen**

Door: ir. J.P.M. Hovens en Dr. Ir. A.J.M. Rijkers

In opdracht van: Casade

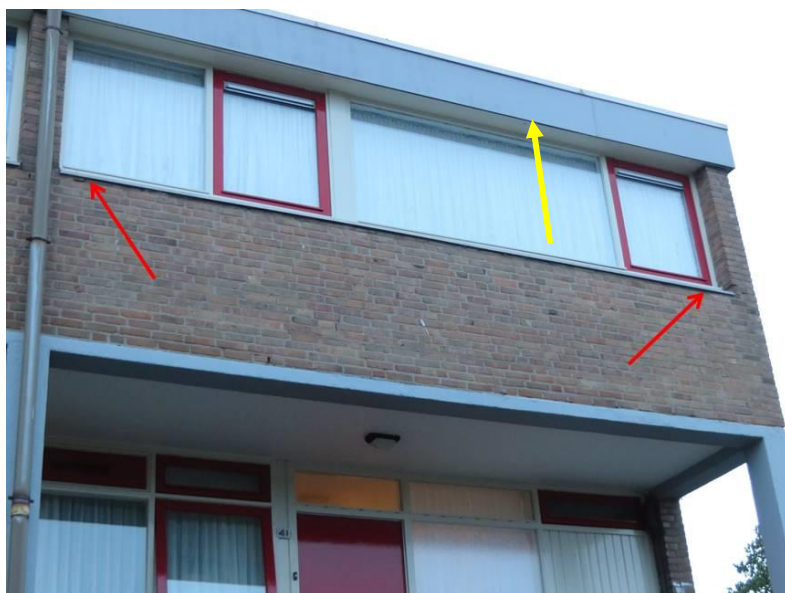
- Op 30 mei twee uitvliegers bij huisnr. 41 (rode pijlen in figuur 2). De spouw op deze locatie fungeert als één verblijf, waarbij er twee invliegopeningen zijn;

Figuur 2. Uitvliegopeningen zomerverblijf gewone dwergvleermuis (rode pijlen en gele pijl).

- Op 29 juni 1 uitvlieger bij achterzijde huisnr. 41, onder trespa plaat dak, rechts van het midden (gele pijl in figuur 2);
- Op 29 juni 1 uitvlieger bij achterzijde huisnr. 43, onder trespa plaat dak in het midden (geen foto);
- Op 15 augustus 1 invlieger bij achterzijde huisnr. 73, uit open stootvoeg (zie figuur 3).

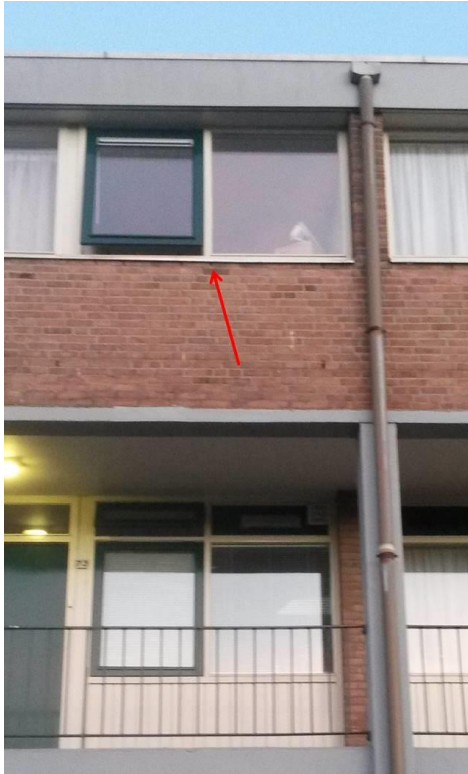
**Figuur 3. Invliegopening achterzijde huisnummer 73**

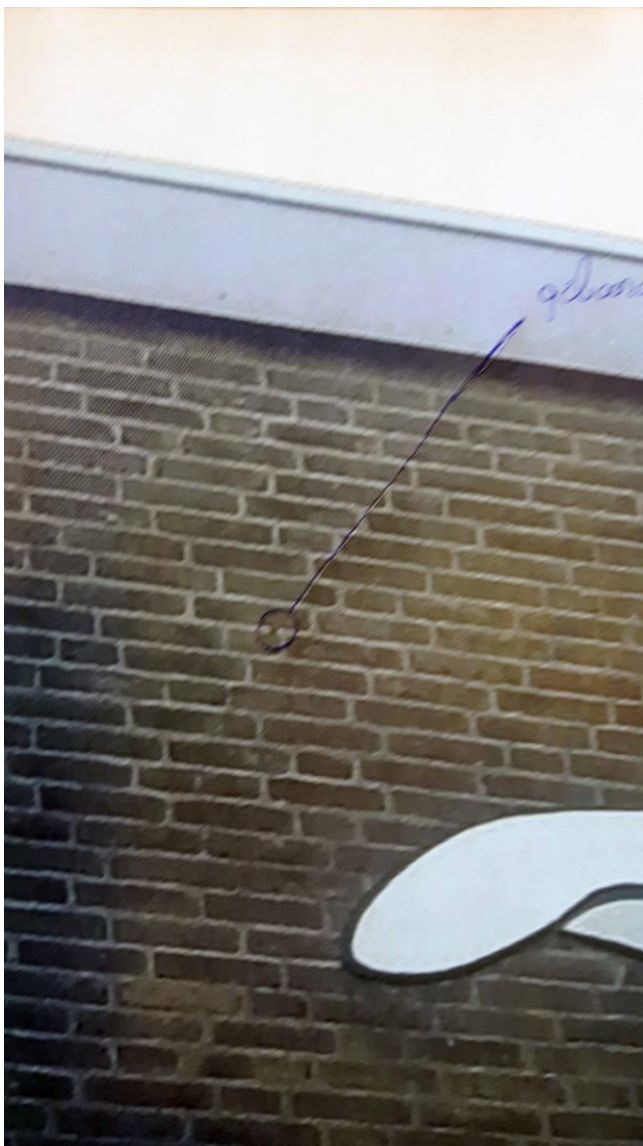
Door de sloop worden 4 zomerverblijven van de gewone dwergvleermuis vernietigd. Om voldoende zomerverblijven te behouden en rekening te houden met de gewenningsperiode, zijn er in april 2017 al 12 vleermuisverblijven gemaakt in de directe nabijheid van het plangebied. Het betreft hier 12 open stootvoegen van 22 mm breed, die op 4 verschillende locaties in de trappenhuizen van de flats van Casade wooncomplex 2016 zijn gerealiseerd (zie figuren 4 en 5).

**Figuur 5. Locatie waar één van de open stootvoegen is geboord (in complex 2018).**
