Diverse (bodem)onderzoeken

Herontwikkeling JAL-locatie,  
St. Josephstraat 39 e.o. te Dongen

B17.6702

14 juli 2017

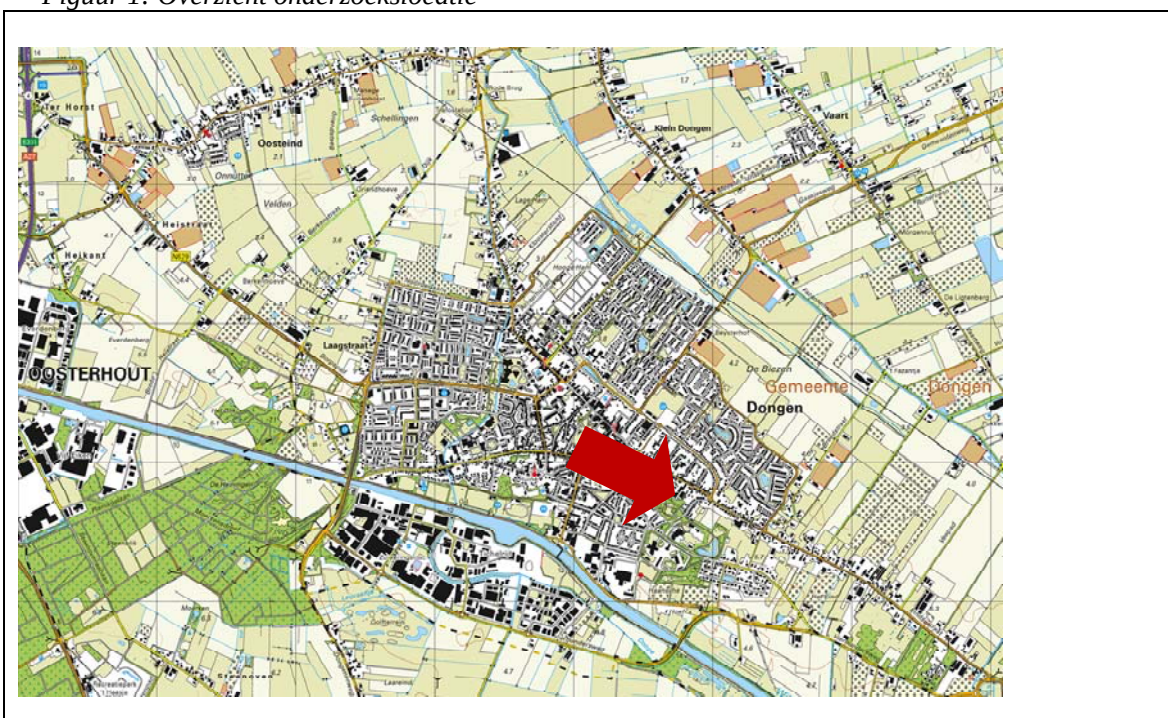
### Verkennd onderzoek naar asbest

Een overzicht van de onderzoekslocatie is in figuur 1 opgenomen. Een overzicht van de onderzoekslocatie met verdachte activiteiten is opgenomen in bijlage 1.

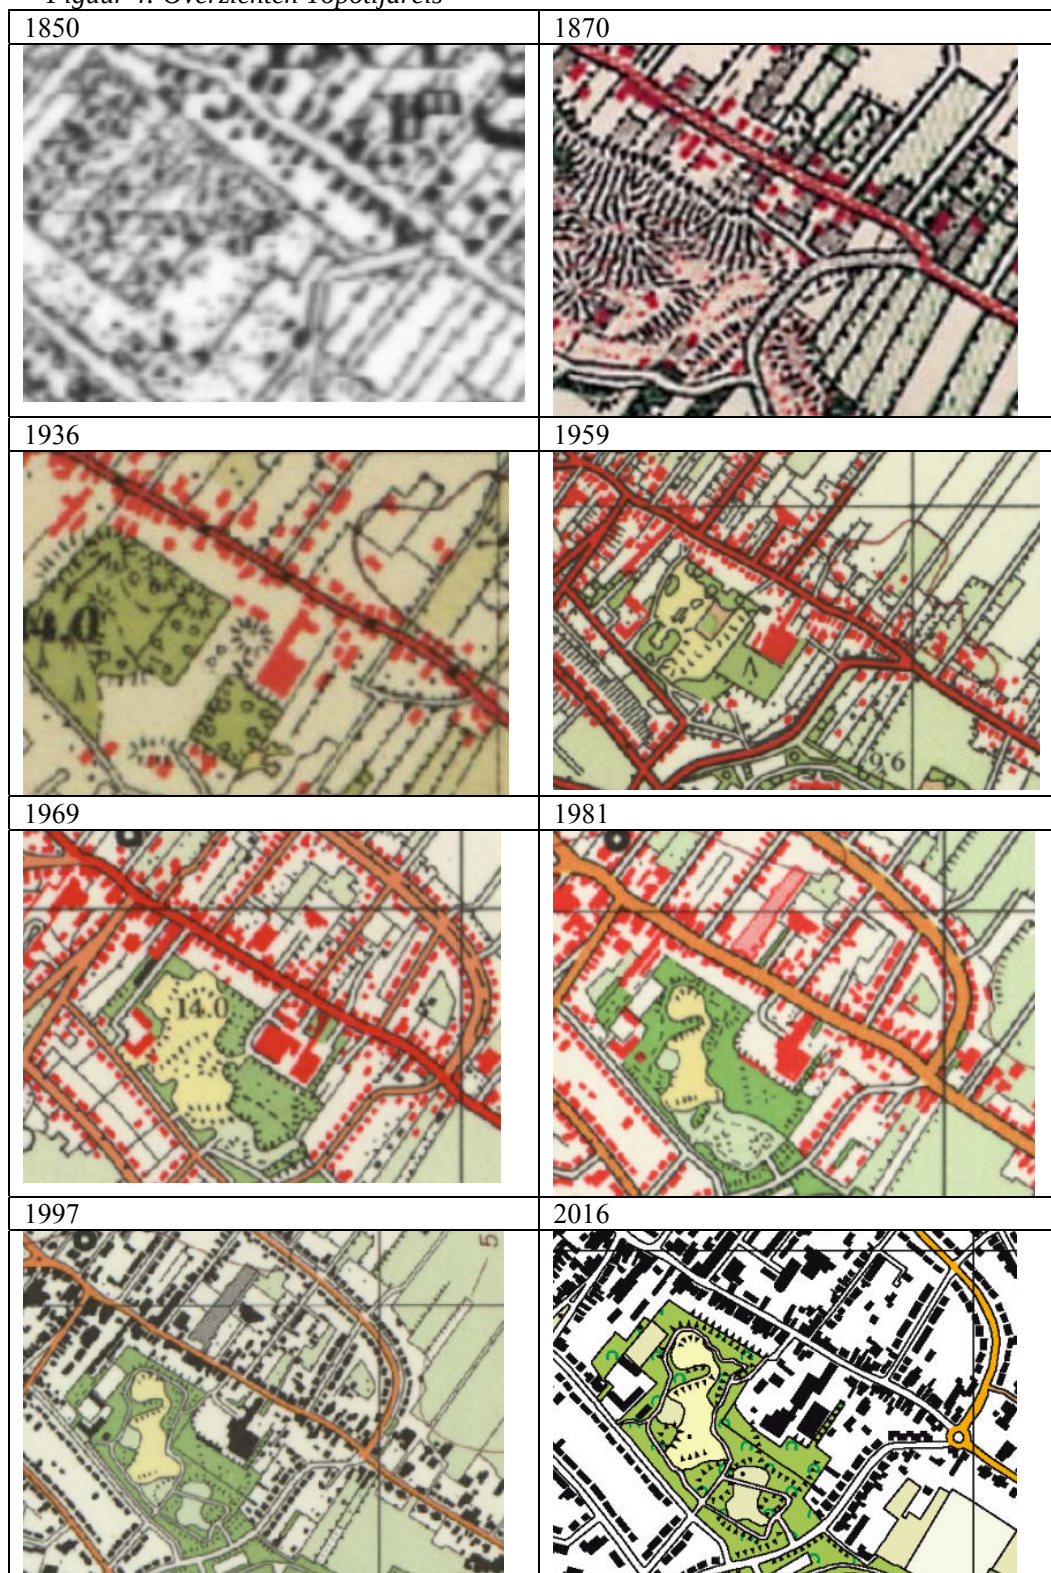
*Figuur 4: Overzichten Topotijdreis*

Uit het overzicht in figuur 4 blijkt dat binnen het gebied de bebouwing aan de St. Josephstraat al vanaf 1850 zichtbaar is. De bebouwing op de onderzoekslocatie en in de omgeving is in de loop der jaren veelvuldig veranderd cq. gewijzigd. Op basis van het historisch kaartmateriaal zijn geen aanvullende aandachtspunten zoals boomgaarden, kassen en/of slootdempingen naar voren gekomen.

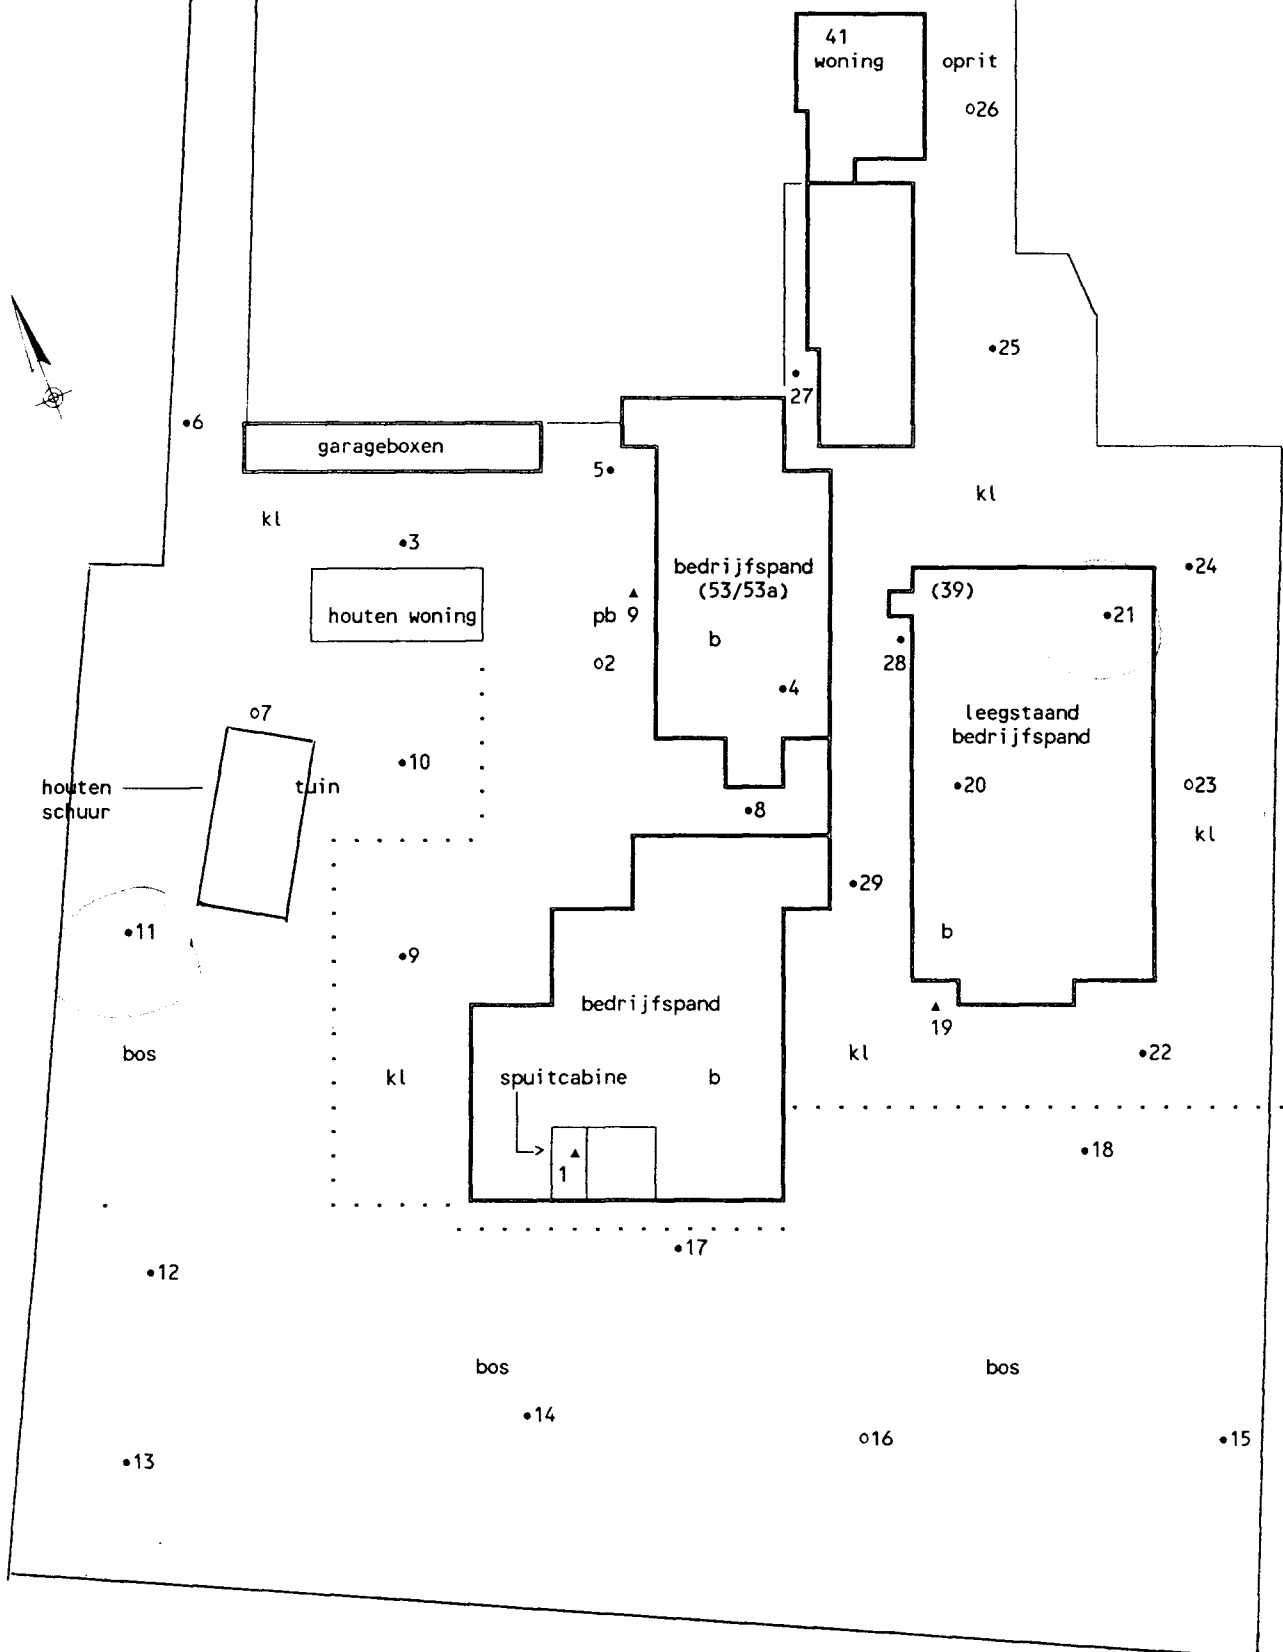
BIJLAGE 2: SITUATIESCHETS MET LOCATIES BORINGEN EN PEILBUIZEN

PROJEKT: Verkennend bodemonderzoek St. Josephstraat 39 en 53  
Dongen  
1176-05

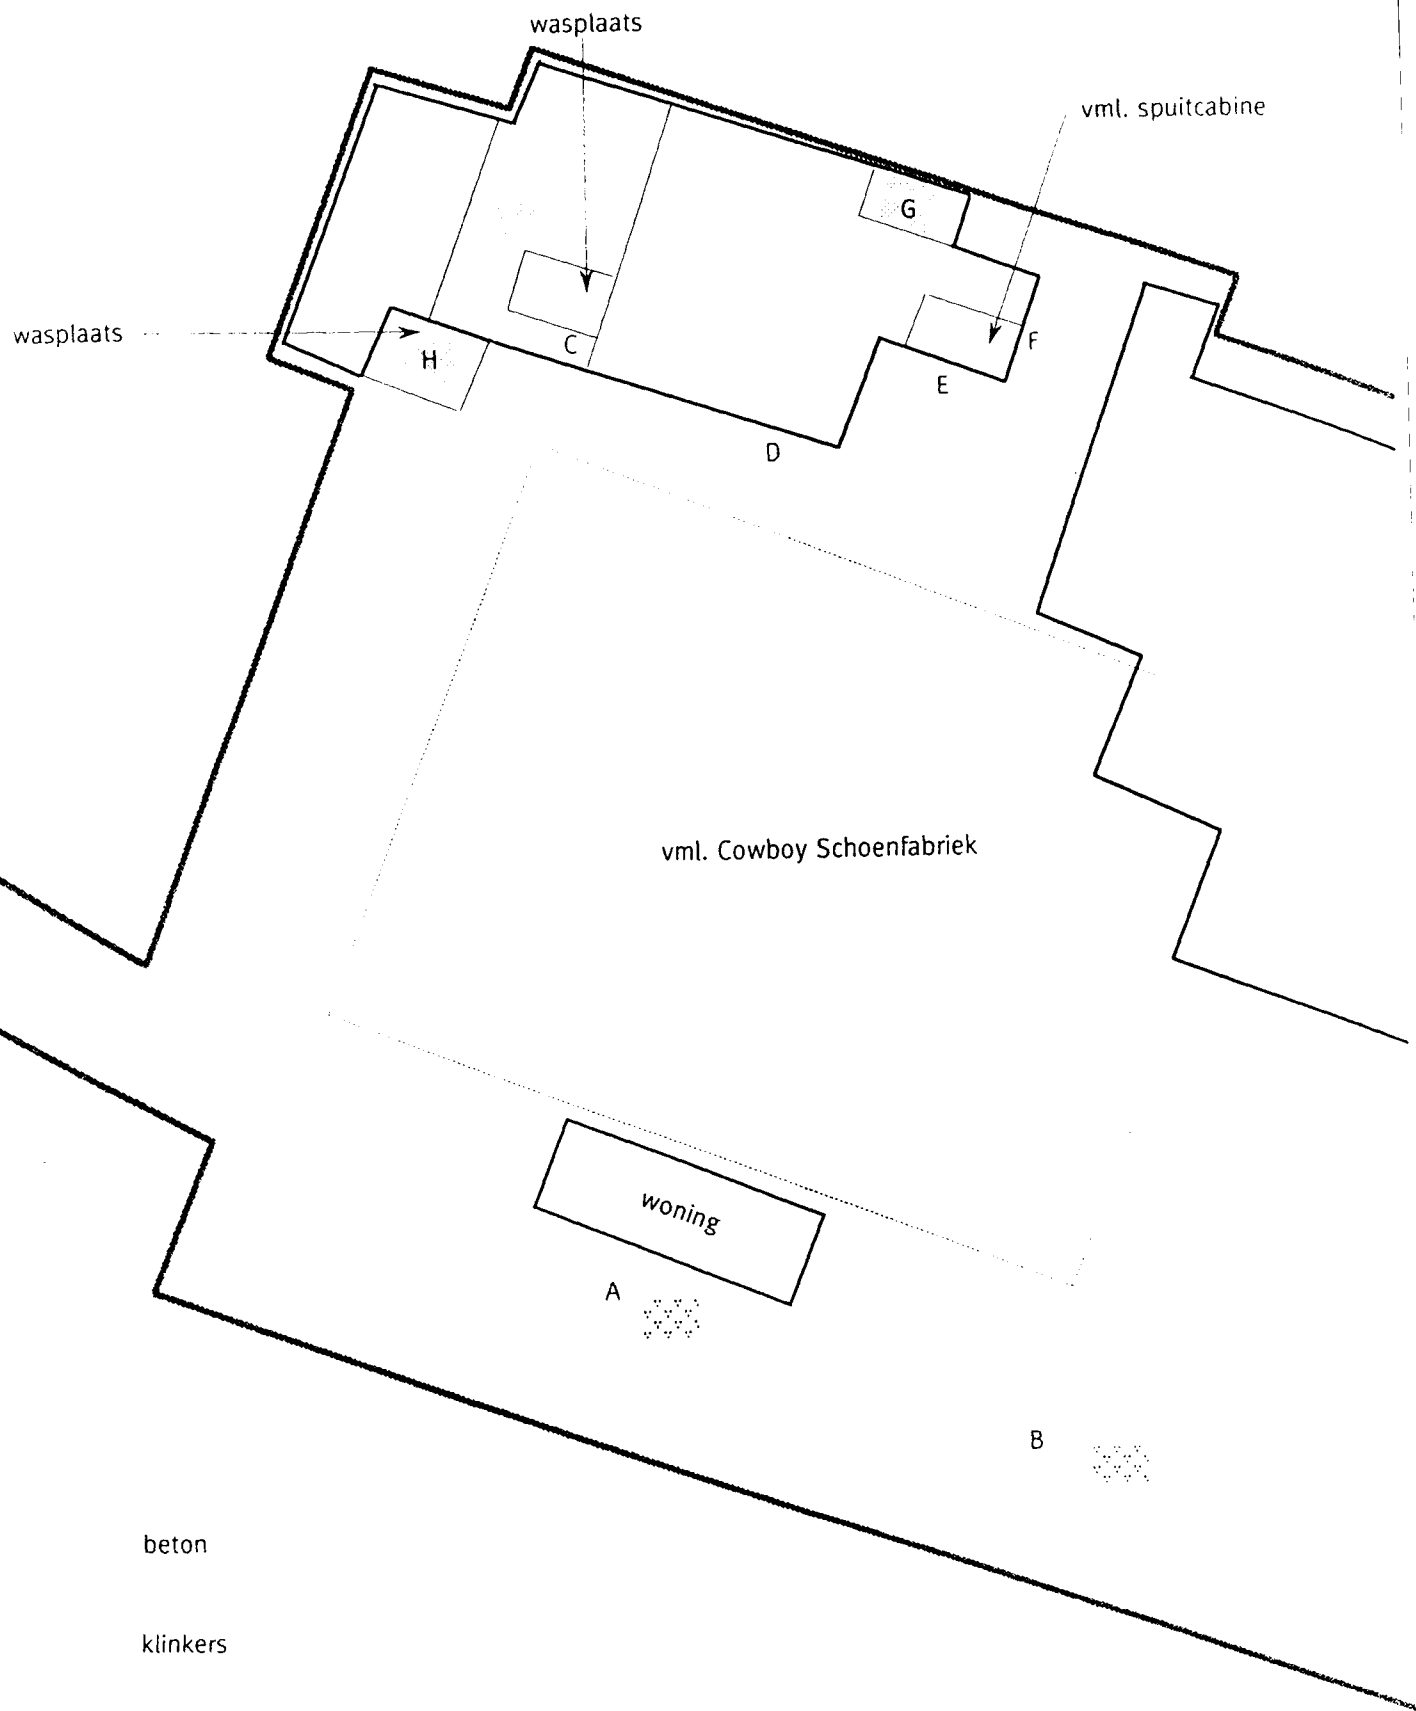
- A: afvalstort ten westen van woning
- B: puin, blik e.d. te zuid-westen van woning
- C: VML. benzinepomp en -tank en wasplaats
- D: olie lekkage HGM
- E: VML. HBO-tank
- F: opslag (afgewerkte) thinner in vaten
- G: veropslag en aanmaakruimte
- H: wasplaats en olie-afscheider

- A: afvalstort;
- B: puin, blik;
- C: vml benzinetank en -pomp en wasplaats;
- D: olielekkage;
- E: vml. HBO-tank;
- F: opslag (afgewerkte) thinner in vaten, vml spuitcabine;
- G: verfopslag en verfaanmaakruimte;
- H: wasplaats en olie-afscheider.

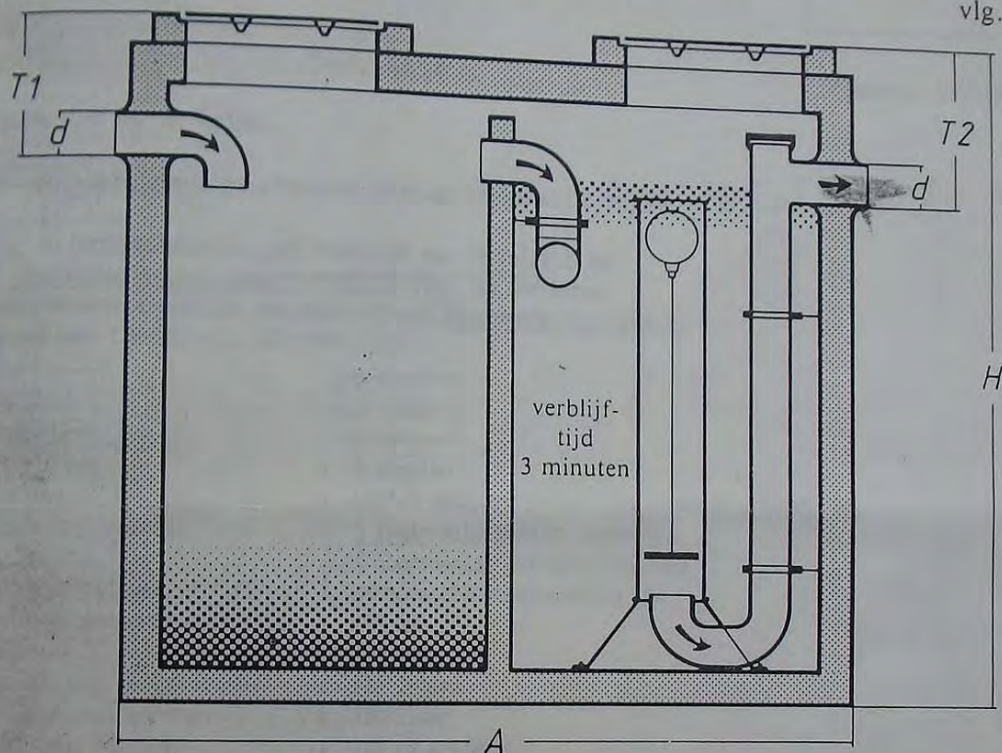
## OLIE-BENZINEAFSCHEIDER GEKOMBINEERD MET SLIBVANGPUT GEWAPEND BETON ROND MET AUTOMATISCHE VLOTTERAFSLUITER

AWAS CRANEN® betonnen olieafsciders zijn inwendig voorzien van 3 lagen olie/benzine-bestendige 2-komponenten polyurethaancoating.
