**VERKENNEND ASBEST IN BODEMONDERZOEK  
AAN EINDSESTRAAT 61 TE DONGEN  
(VAN LAARHOVEN SLOOPWERKEN B.V.)**

rapport nr. CV22046AIB (v1.0)

Titel : Verkennend asbest in bodemonderzoek aan de Eindsestraat 61 te Dongen

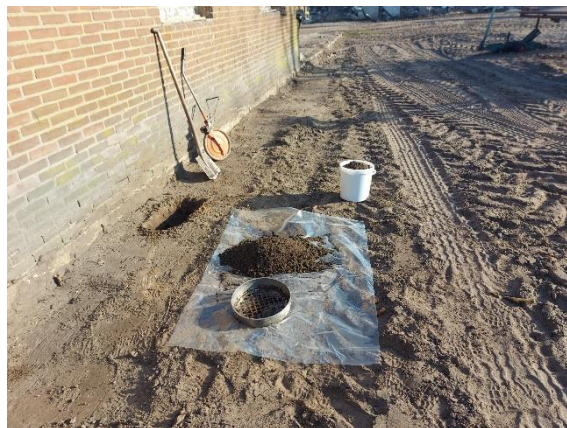
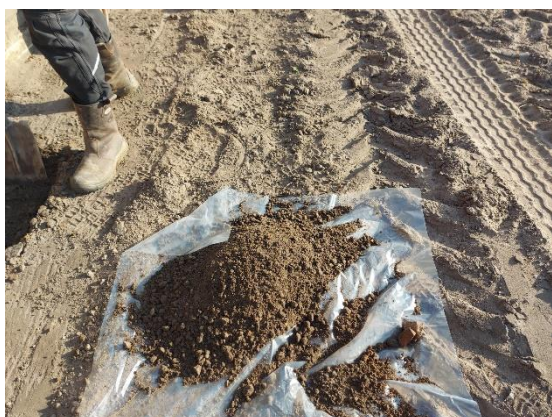
In de bovengrond van inspectiegat G01 (0-10 cm-mv) is analytisch geen asbestgehalte boven de detectiewaarden (<2,0 mg/kg d.s.) asbest aangetoond.

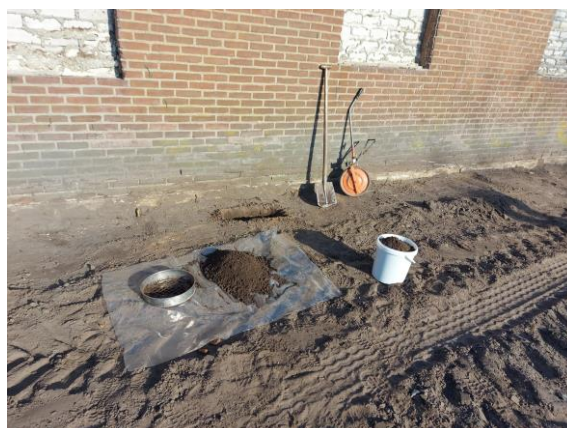
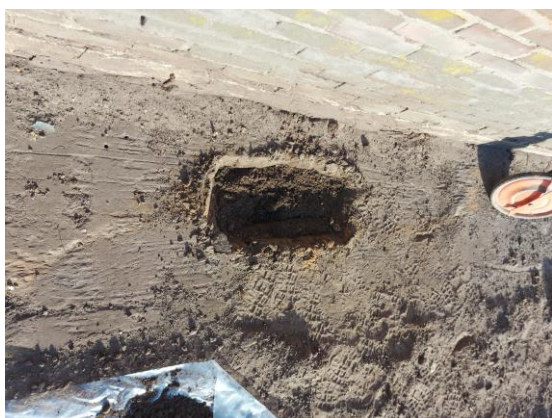
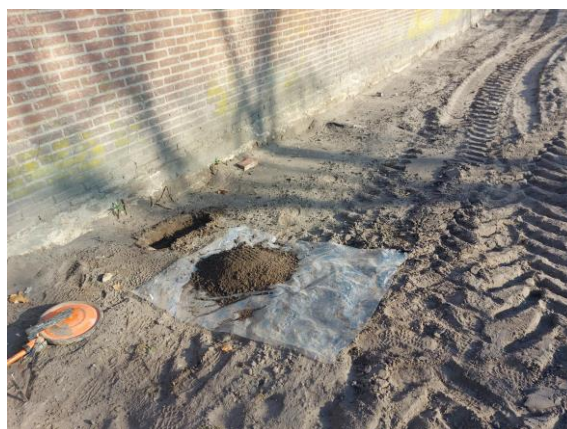
In de bovengrond van inspectiegat G02 (0-10 cm-mv) is analytisch geen asbestgehalte boven de detectiewaarden (<2,0 mg/kg d.s.) asbest aangetoond.
