# Kassencomplex Vaartweg 78a te 's Gravenmoer

Cultuurhistorisch onderzoek en waardestelling  
11 juli 2023, concept

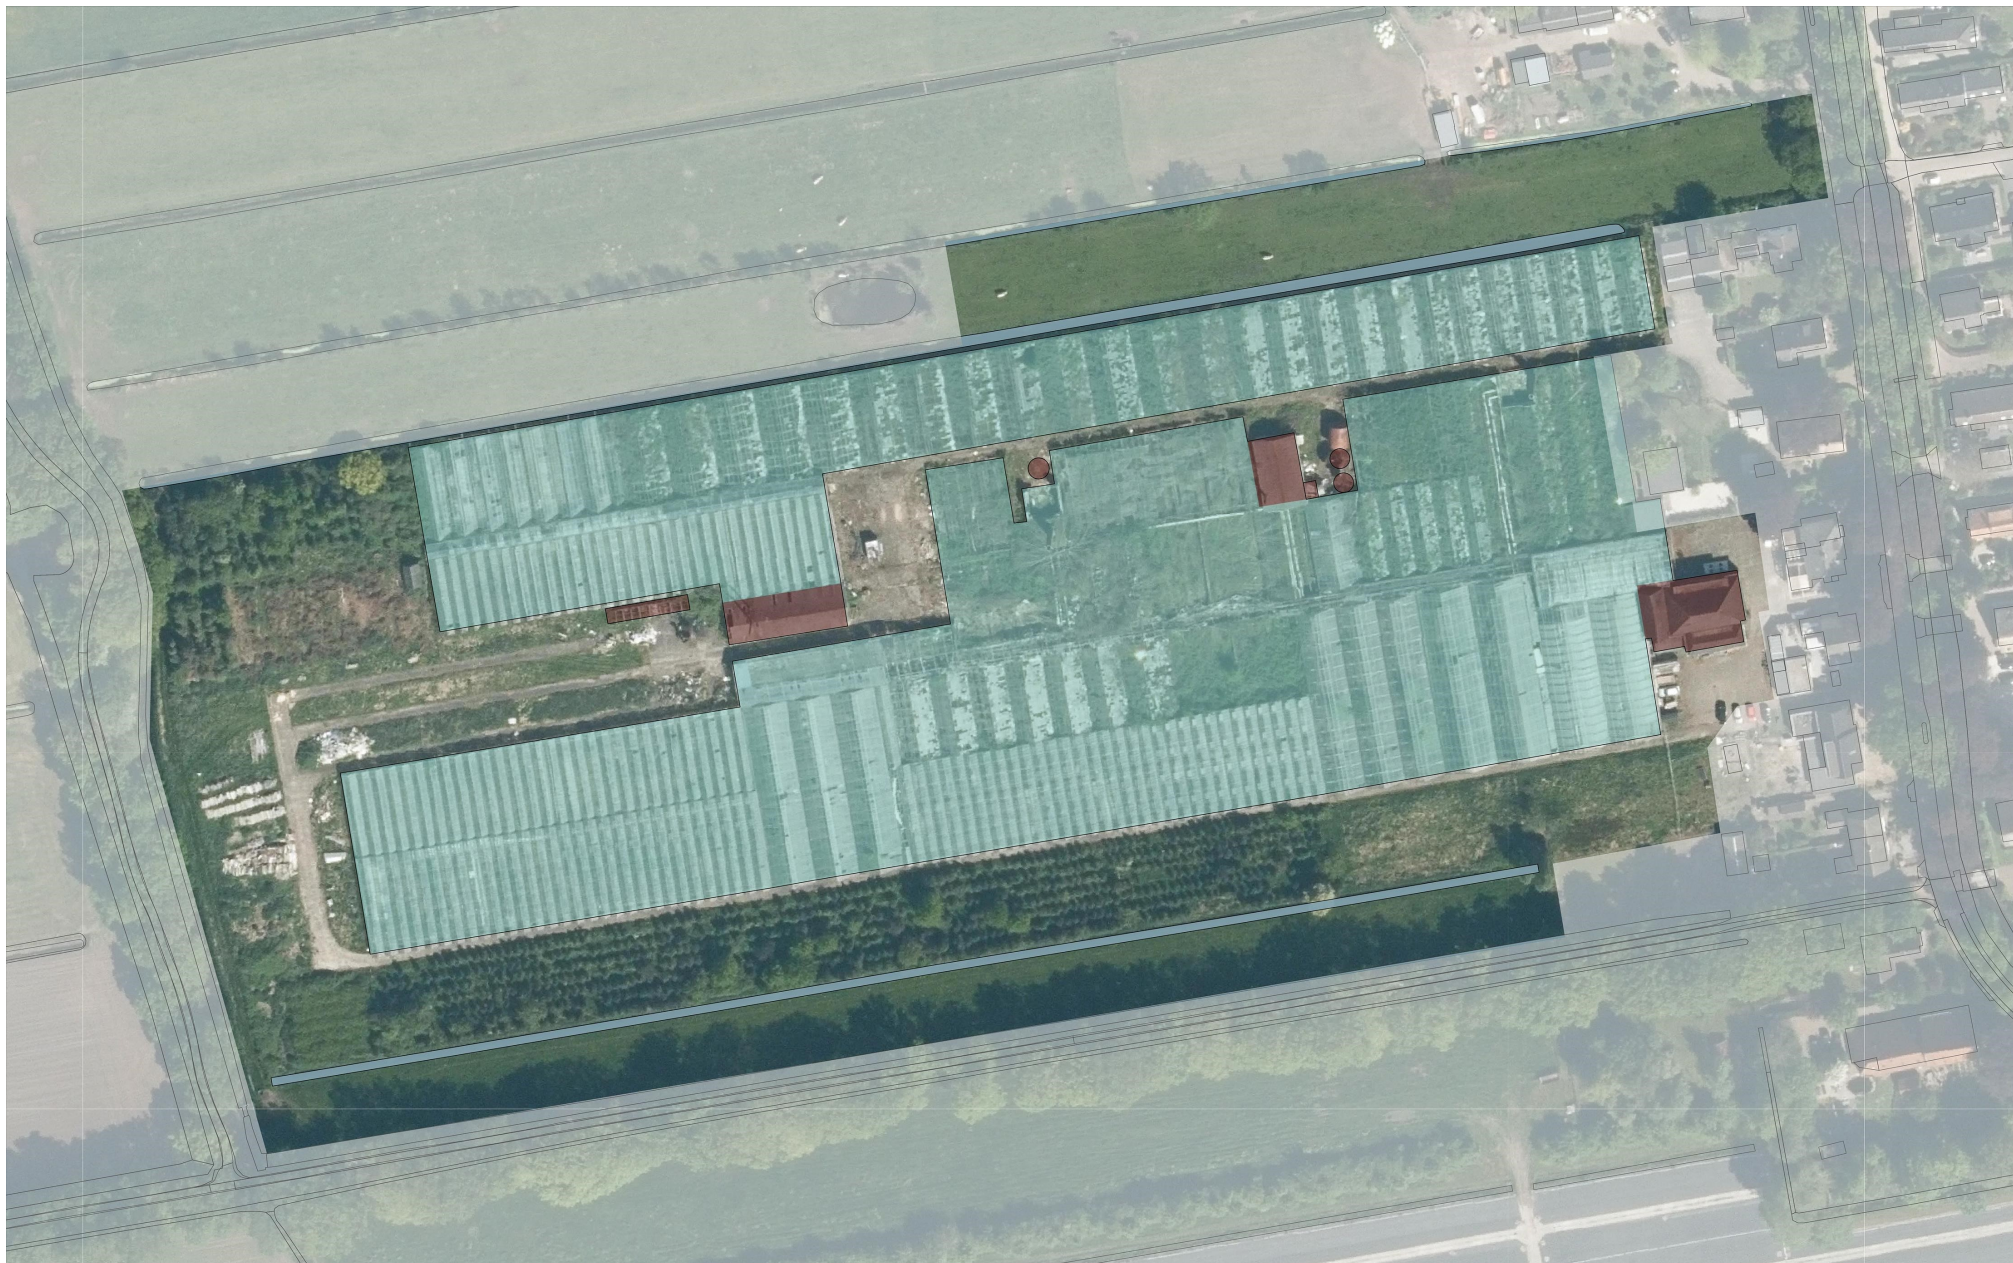
De actuele situatie  
geprojecteerd op een  
recente luchtfoto.  
PDOK, bewerkt door SIA

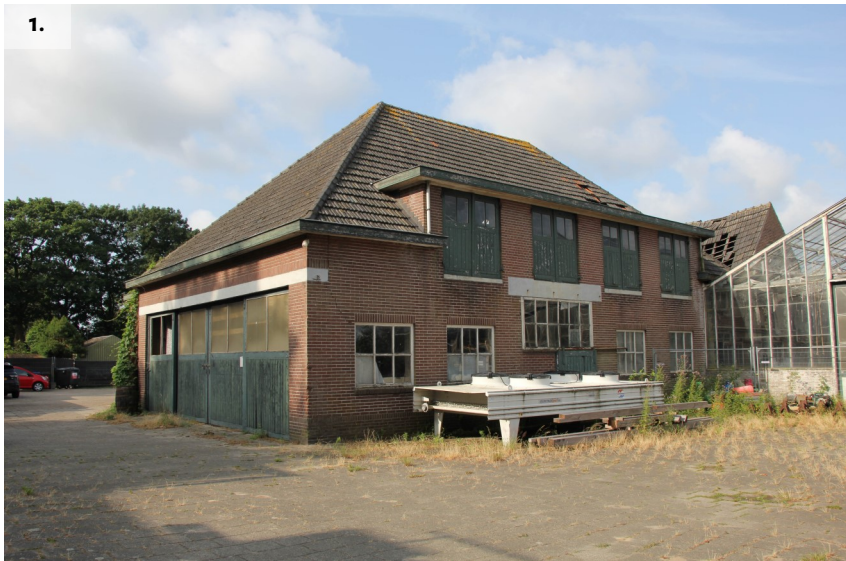
1. Zicht op de loods aan de oostzijde van het zuidelijke kassencomplex. Rondom deze loods ligt een plein van betontegels. Rechts is een van de kassen zichtbaar.

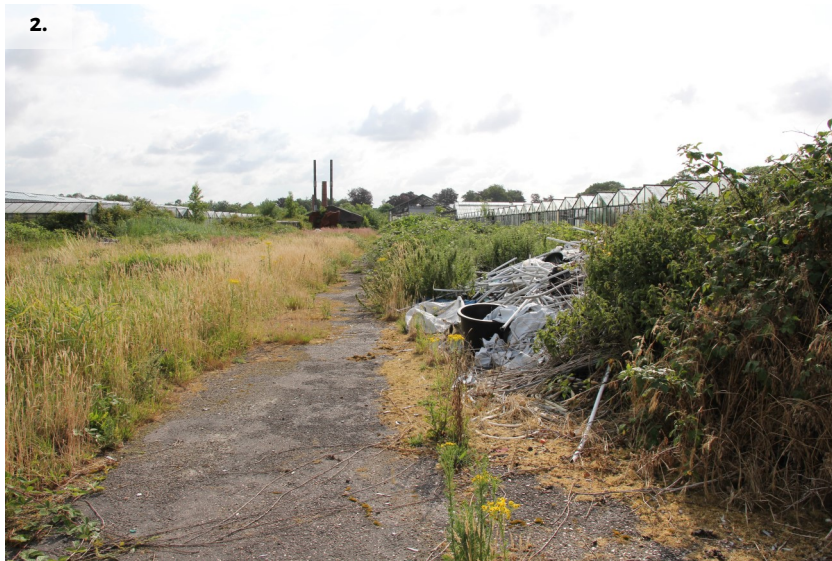
2. Zicht op de zuidelijke kassen (rechts) en de noordelijke kassen (links) met in het midden schoorstenen van een van de twee ketelhuizen. Het pad is gelegd in asfalt met aan weerszijden ruige kruiden en bramen.

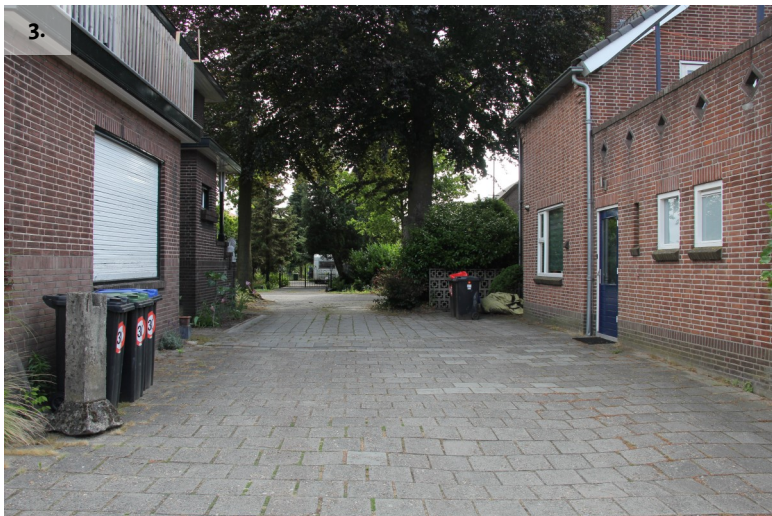
3. De toegang van het complex vanaf de Vaartweg.

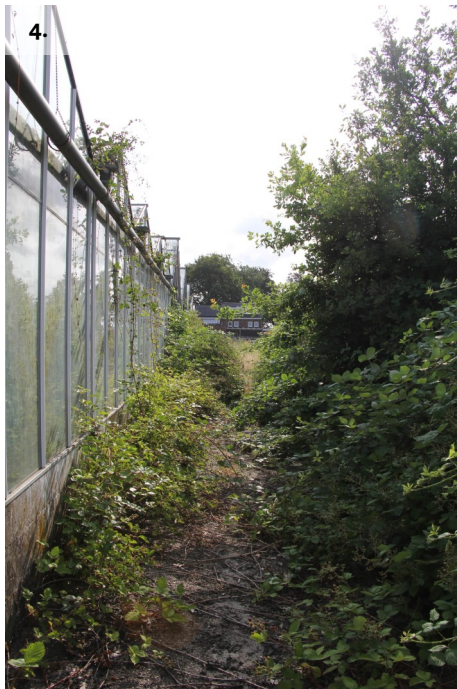
4. Het pad langs de zuidzijde van de zuidelijke kassen. De voormalige kweekbedden zijn volledig begroeid met opschot van heesters / bomen en bramen. Ook groeien de bramen op dit punt de kas uit.

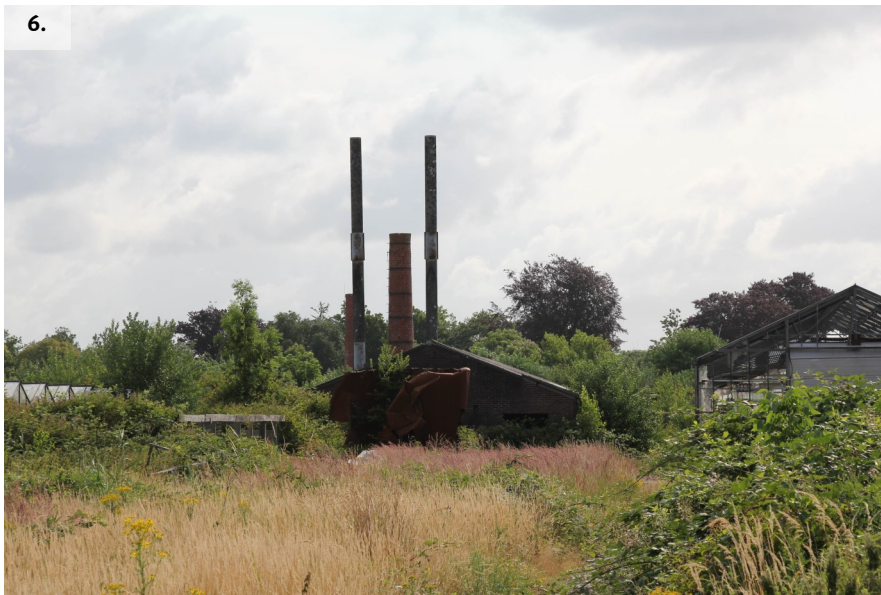
6. Zicht op het ketelhuis van het zuidelijke kassencomplex. De weg naar het ketelhuis was nagenoeg onbegaanbaar door ruig gras, bramen en opschot van heester / bomen. Tevens staan er tussen deze beplantingen restanten van een van de kassen.

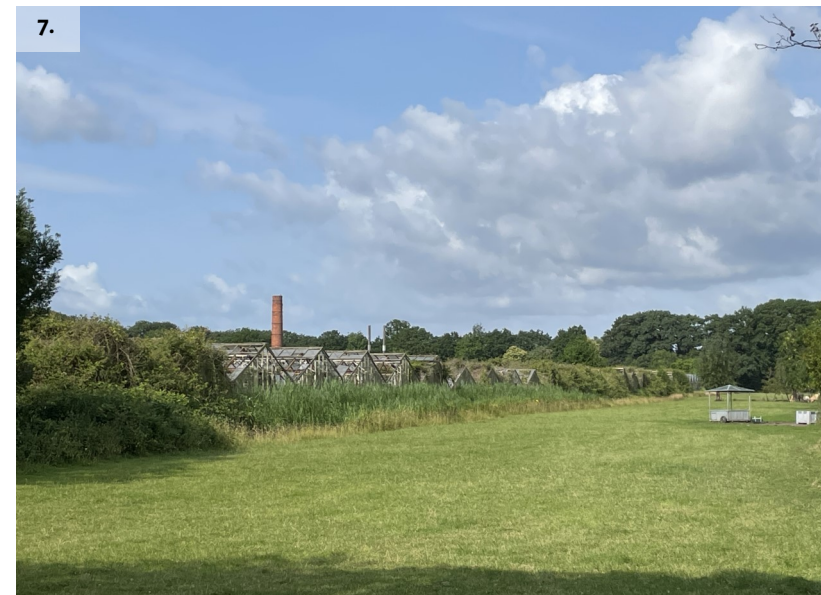
7. Zicht op het noordelijke kassencomplex over het weiland vanaf de Vaartweg.

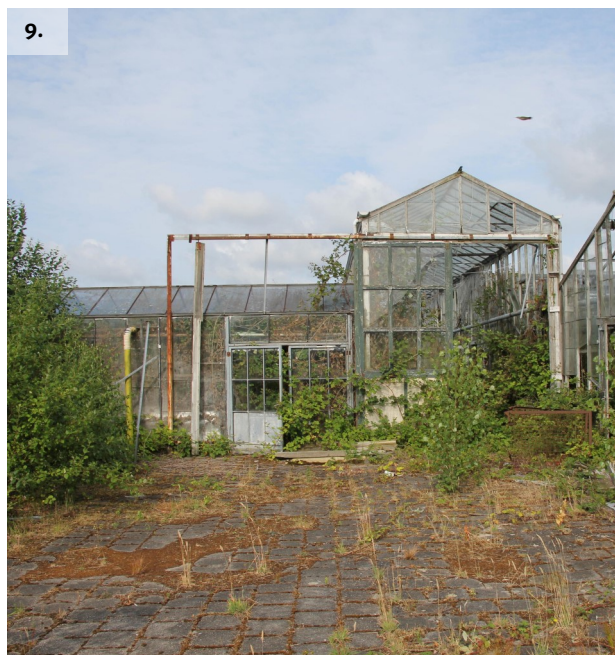
9. Zicht op een van de toegangen tot de zuidelijke kas aan de noordzijde. De kas is aan deze zijde volledig dichtgegroeid met bramen en tussen de tegels komen diverse ruige kruiden en het opschot van heesters / bomen door.

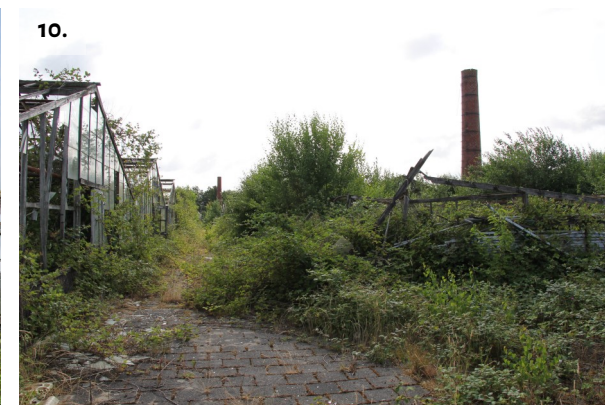
10. Het pad langs de noordelijke kassen, aan de zuidzijde, richting de ketelhuisen. Het pad is vrijwel dichtgegroeid met bramen.
