**verkennend bodemonderzoek  
Gemeentenweg 3 te Dongen**

*Projectnaam* Gemeentenweg 3 te Dongen  
*Projectnummer* B3270

*Status* Definitief  
*Versie* 1

*Aantal pagina's* 14 (exclusief bijlagen)  
*Datum* 29 augustus 2023

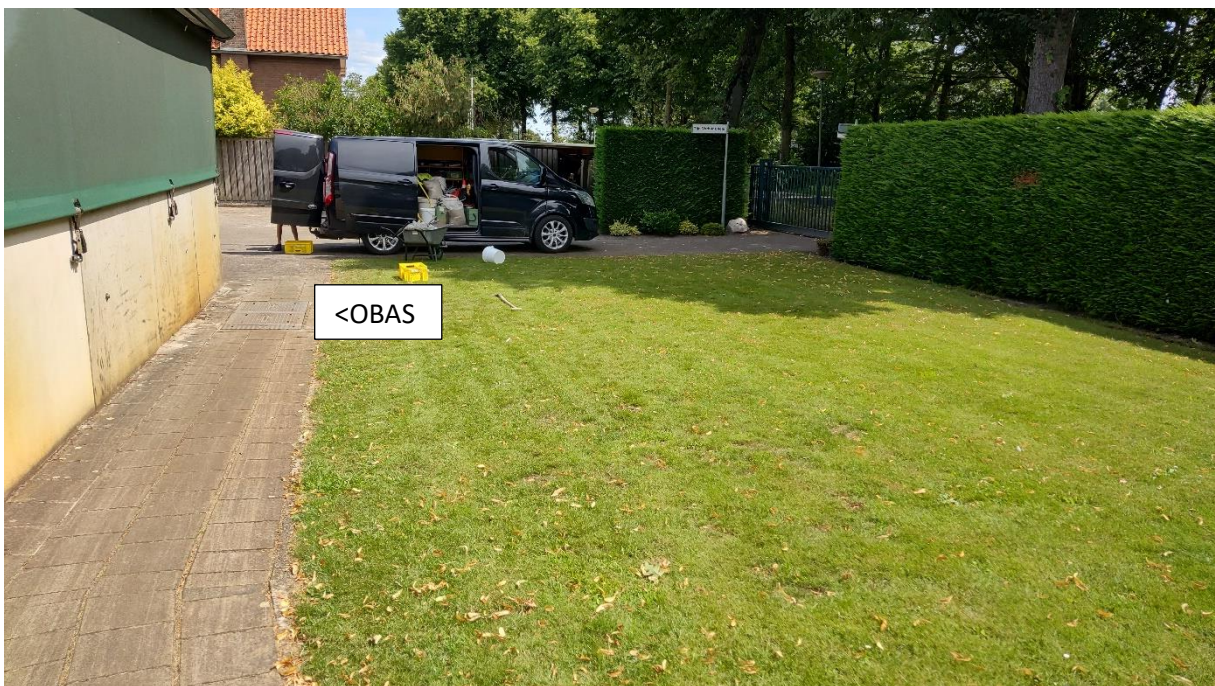
Ten zuiden van overkapping/spoelplaats

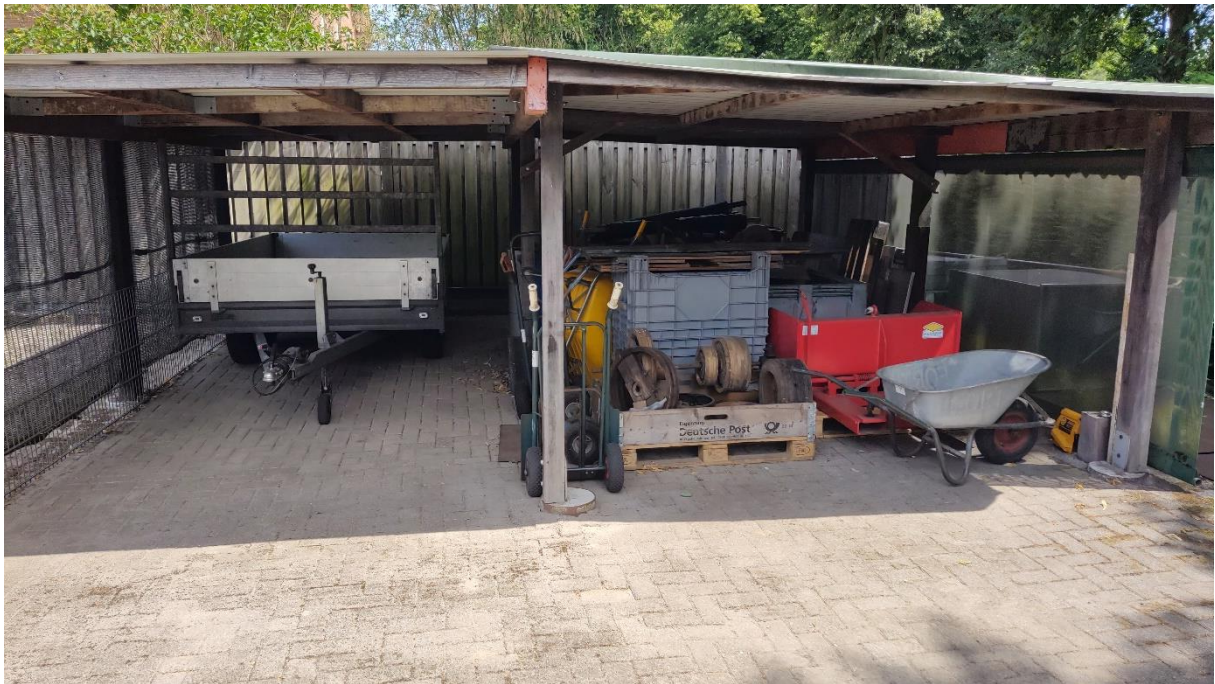
overkapping

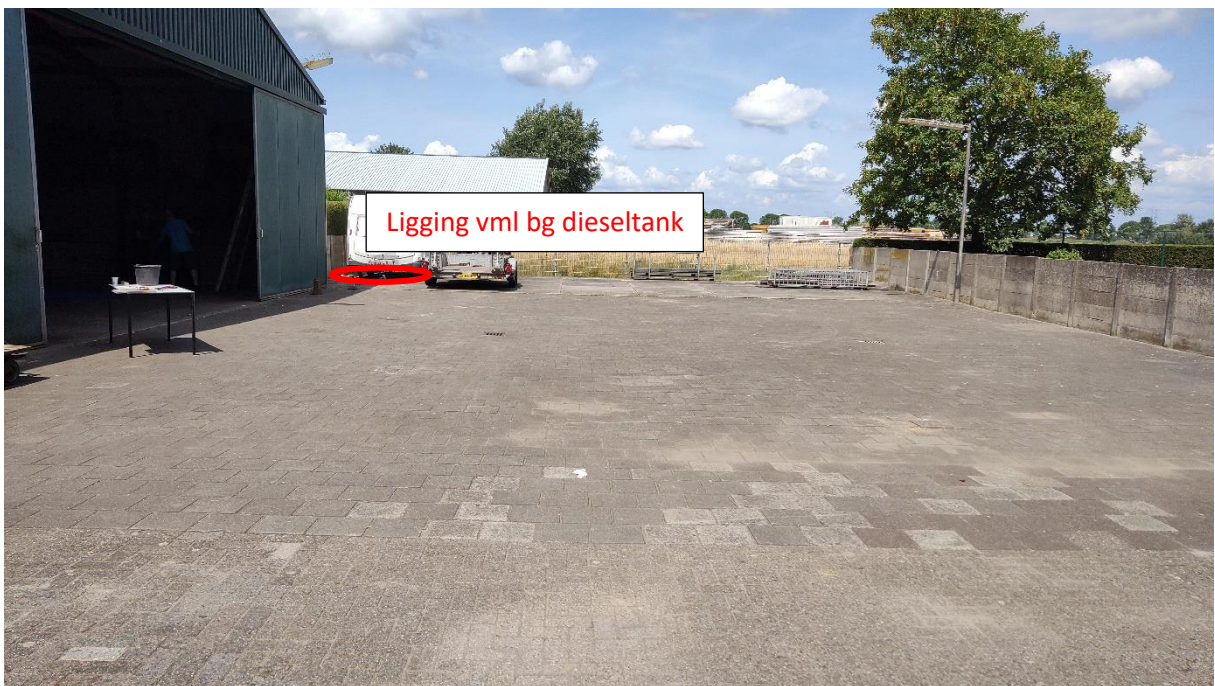
Ligging vml bg dieseltank

Ten oosten van loods 2

In monster BG1, samengesteld uit visueel schone bovengrond ter plaatse van de voormalige bovengrondse dieseltank, is geen gehalte aan minerale olie aangetoond boven de achtergrondwaarde.

In het grondwater ter plaatse van peilbuis 1, gesitueerd ter plaatse van de voormalige bovengrondse dieseltank, is geen gehalte aan minerale olie gemeten boven de streefwaarde.
