Gemeente Dongen  
Groenstraat 9a  
Cultuurhistorische verkenning

BAAC is gevraagd om een cultuurhistorische inventarisatie/verkenning te verrichten van het pand Groenstraat 9a in Dongen. Deze voormalige Vlaamse schuur is in gebruik als trouwlocatie en het voornemen bestaat om de locatie ook voor andersoortige bijeenkomsten geschikt te maken. Het is voor de Provincie Noord-Brabant belangrijk om meer inzicht te krijgen in de geschiedenis van de voormalige schuur in relatie tot de boerderij en het voormalige boerderijerf. De Provincie hoopt dat het onderzoek uitgangspunten kan bieden om bij toekomstige veranderingen de historische waarden te versterken. Concreet is gevraagd om een inventarisatie van de cultuurhistorische elementen binnen de projectlocatie, een analyse/advies over welke cultuurhistorische elementen binnen en buiten de bebouwing eventueel versterkt of in ere hersteld kunnen worden in de vorm van een bondig archief- en veldverkenning. In de offerte die door BAAC is opgesteld is dit vertaald naar de volgende werkzaamheden.

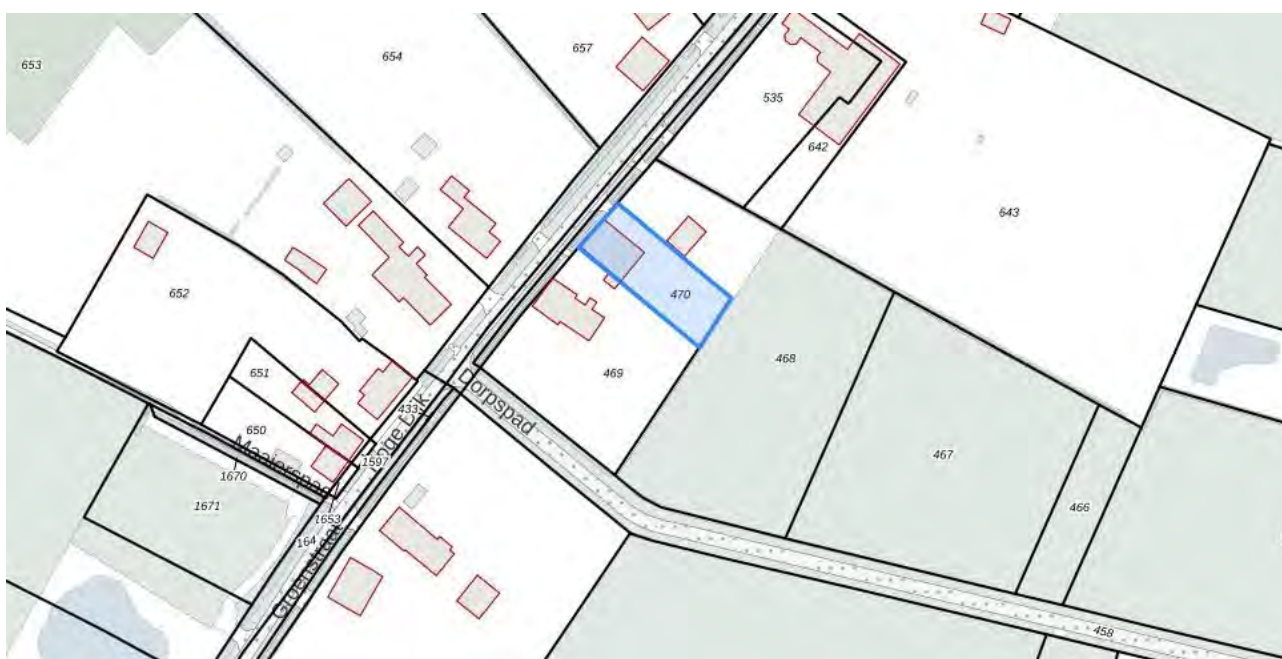
Uitsnede van de kadastrale kaart op [perceelloep.nl](http://perceelloep.nl) met in het blauwe kader Groenstraat 9a op perceel N-470. In de BAG-gegevens is aangegeven dat het pand uit 1581 dateert, wat wel eens correct kan zijn, aangezien het hout dat voor de gebinten is gebruikt, in het verleden in 1575 is gedateerd. Het kadaster geeft eenzelfde bouwjaar voor de boerderij.

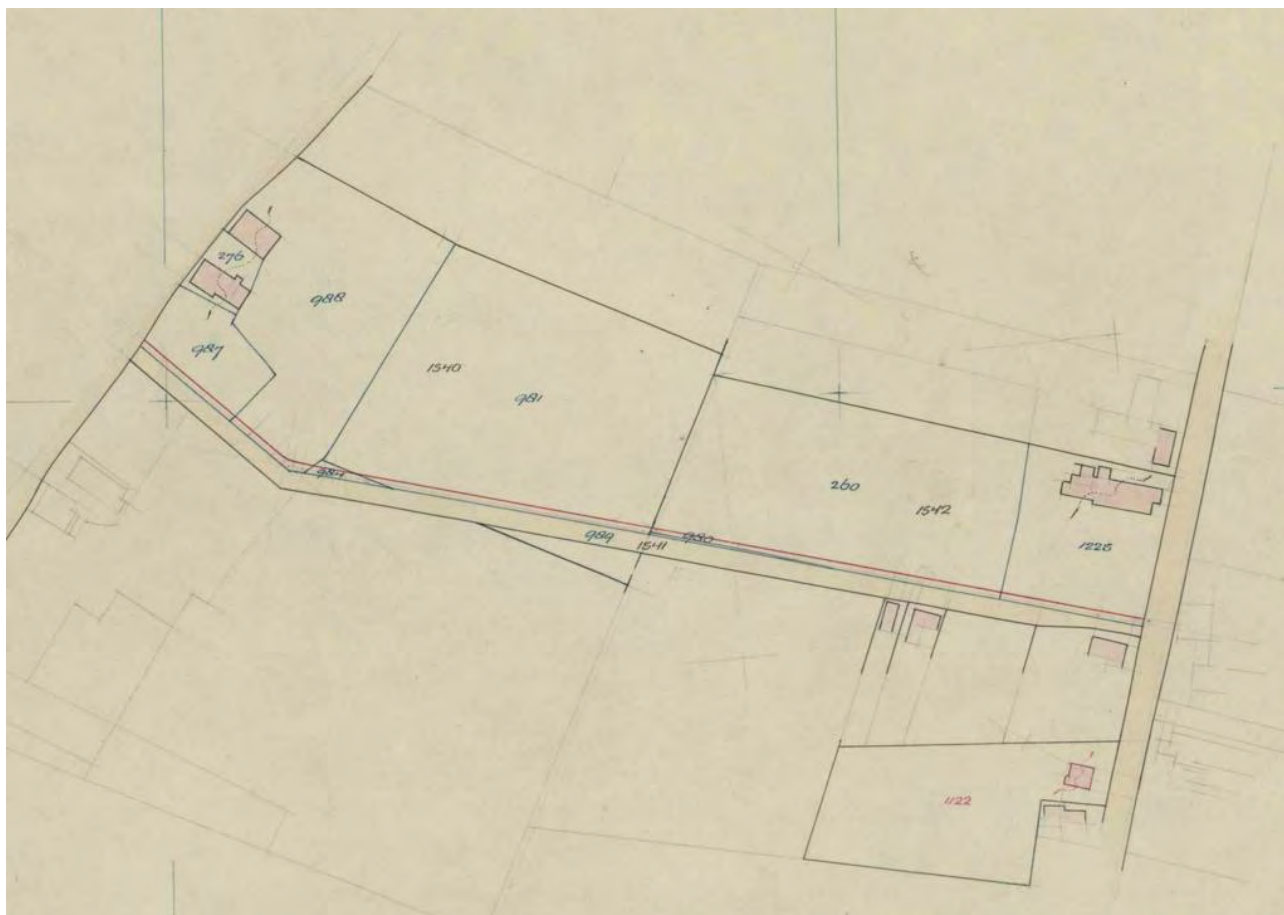
Detail van kadastrale hulpkaart uit 1935, aanleg Dorpspad en samenvoeging percelen.

De kadastrale hulpkaart waarop het Dorpspad voor het eerst is te zien, geeft een ongewijzigde vorm voor de Vlaamse schuur. De grondvorm van de boerderij is wel wat gewijzigd, namelijk door een kleine uitbouw aan de zijde van het erf tussen boerderij en Vlaamse schuur. Hierin is het thans nog bestaande bakhuis te herkennen. De kaart uit 1935 geeft ook weer dat het Dorpspad een deel van het bouwland dat bij de boerderij hoort, doorsnijdt.

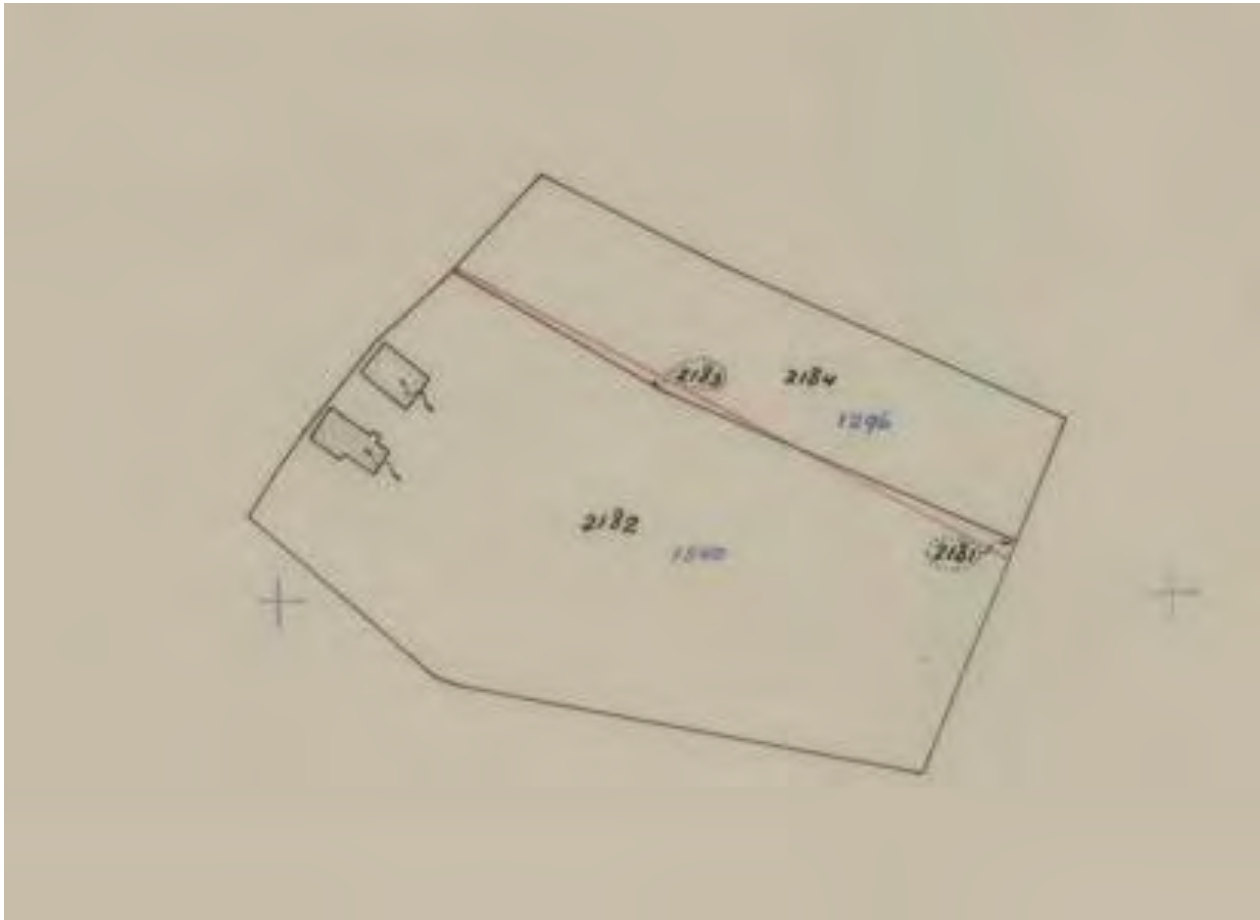
*Detail van kadastrale hulpkaart uit 1967, aanpassing noordgrens.*

Een laatste kadastrale hulpkaart, gemaakt in 1967, laat zien dat er niet langer kadastraal onderscheid is tussen erf, hof, weiland en akker. De percelen zijn samengevoegd tot één groot perceel. Die wijziging dateert van 1935 maar is op die kaart minder duidelijk te zien (vervallen perceelsgrenzen zijn blauw gekleurd, nieuwe rood). Overigens luidt de beschrijving van het nieuwe perceelnummer A-1540 nog steeds: huis, schuur, weiland en bouwland. Van een 'hof' is echter geen sprake meer en ook het erf wordt niet langer expliciet genoemd. Dat wil overigens niet zeggen dat hof en erf niet meer bestonden. Kadastraal kan de vermelding ervan niet noodzakelijk zijn geweest.

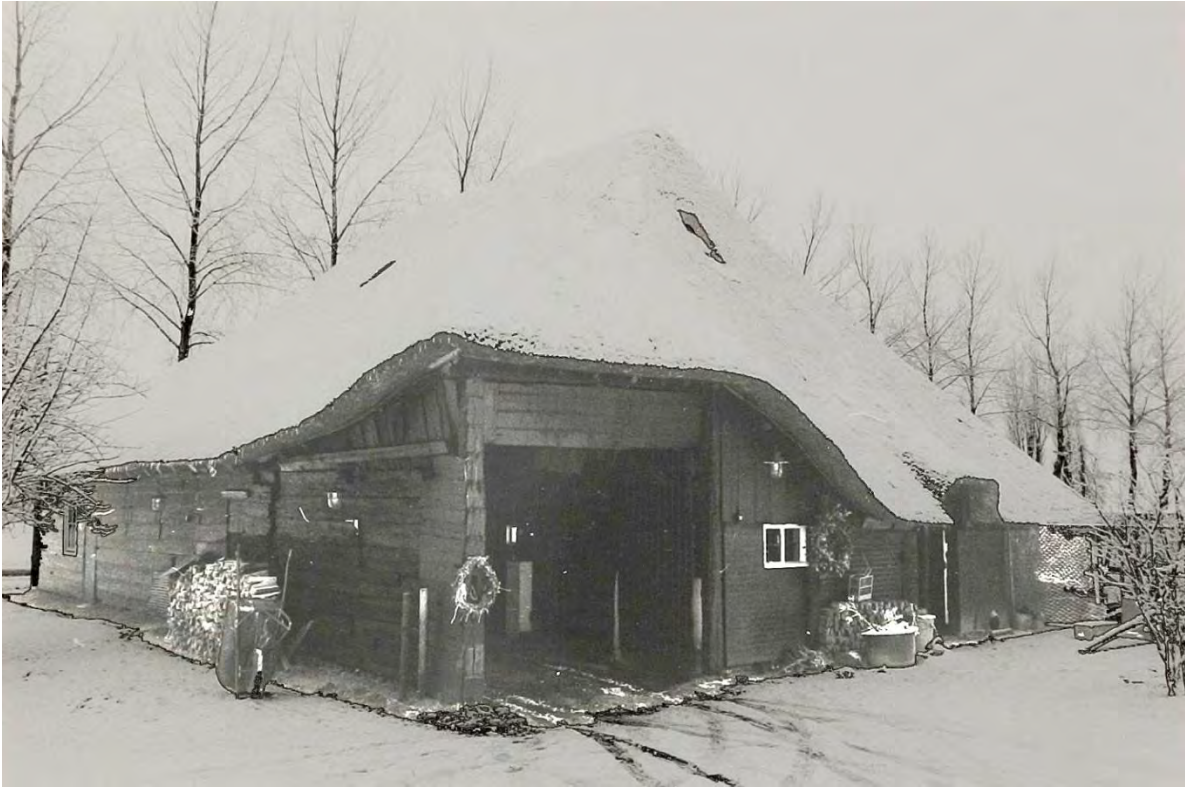
*De Vlaamse schuur zal van oudsher met de hoge inrit georiënteerd zijn geweest op weide en akkers ten oosten (tussen Groenstraat en Langstraat). Hier konden beladen wagens de schuur inrijden, gelost worden en uitrijden aan de straatzijde. Links van de schuur, over het erf, ging lange tijd een pad, verbeeld op de kadastrale minuut.*

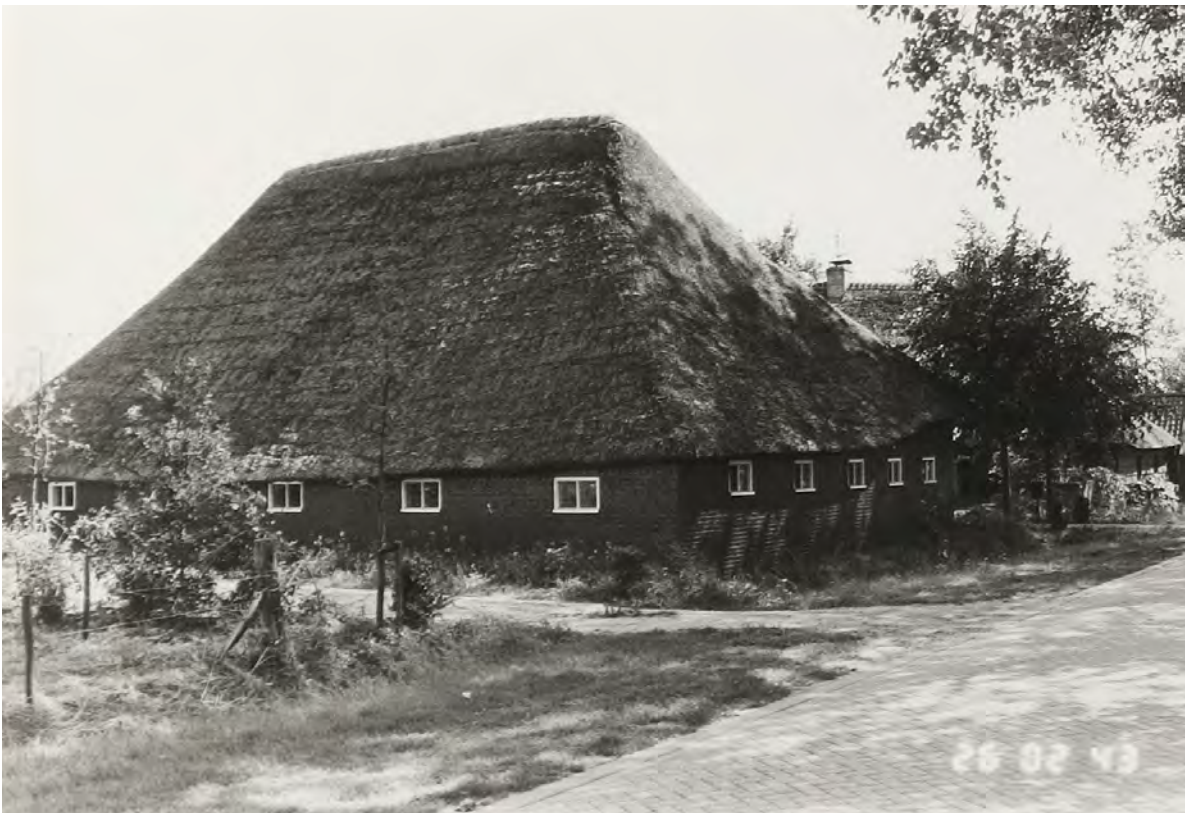
*De schuur heeft een zestiende-eeuwse constructie en hoofdvorm. Gevels en wanden zijn van veel latere datum en hebben vensteropeningen gekregen die er oorspronkelijk niet zijn geweest. Op de foto zijn tussen de schuur en de boerderij twee vrij jonge Amerikaanse lindes te zien die inmiddels tot wasdom zijn gekomen. De schuuruitrit die er aan de straatzijde zal zijn geweest in het verleden, bestaat op de foto al niet meer.*

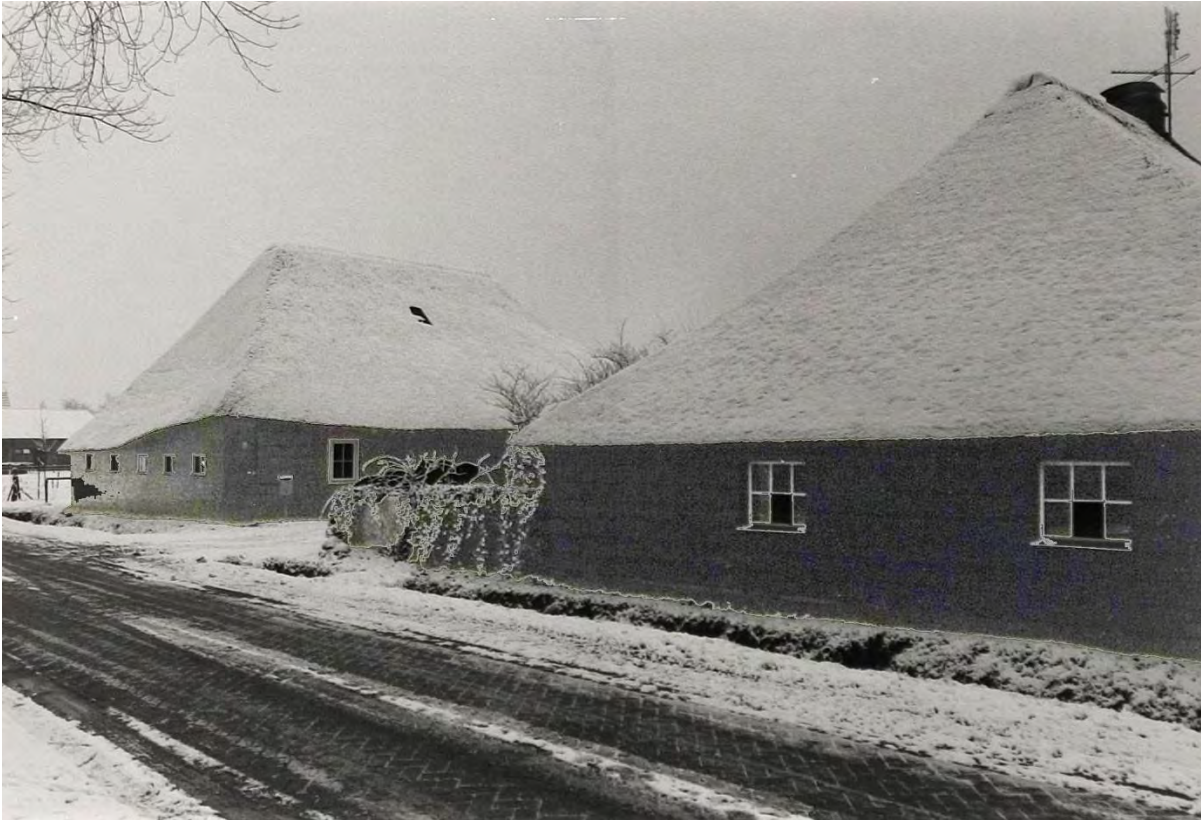
*De schuur en de boerderij zijn van oudsher met de 'kont' naar de straat gekeerd. De boer keek vanuit zijn boerderij over weide en akkers ten oosten van de boerderij. Op de foto is er nog sprake van een breed pad tussen boerderij en schuur. De Amerikaanse Lindes zijn op deze foto nog niet te zien.*

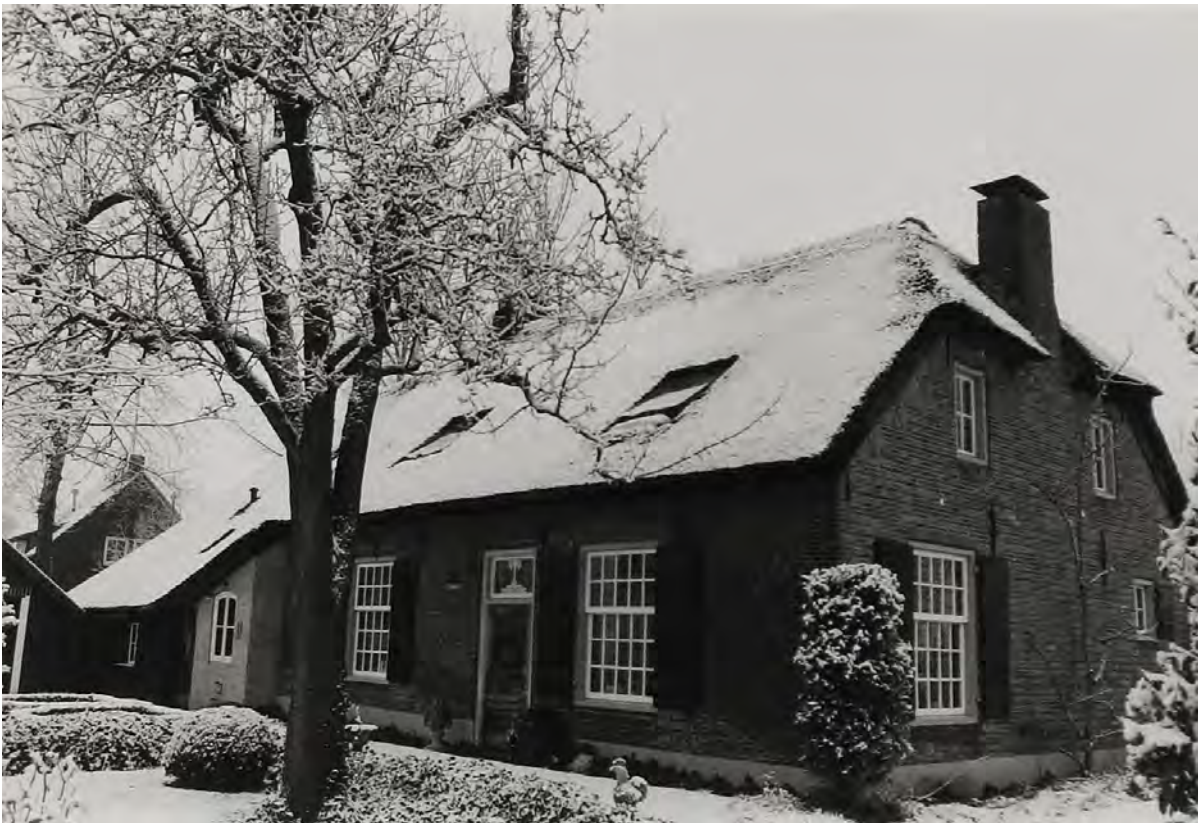
*De boerderij heeft nog steeds aan de oostzijde een siertuin, welke is gebruik is terug te voeren op de negentiende-eeuwse kadastrale minuut en vermoedelijk nog veel verder terug in de tijd gaat. Met enige voorzichtigheid kan gesteld worden dat er een relatie bestond tussen de hof en de gevelindeling van het woongedeelte, waar voordeur en forse vensters op de hof gericht zijn/waren.*

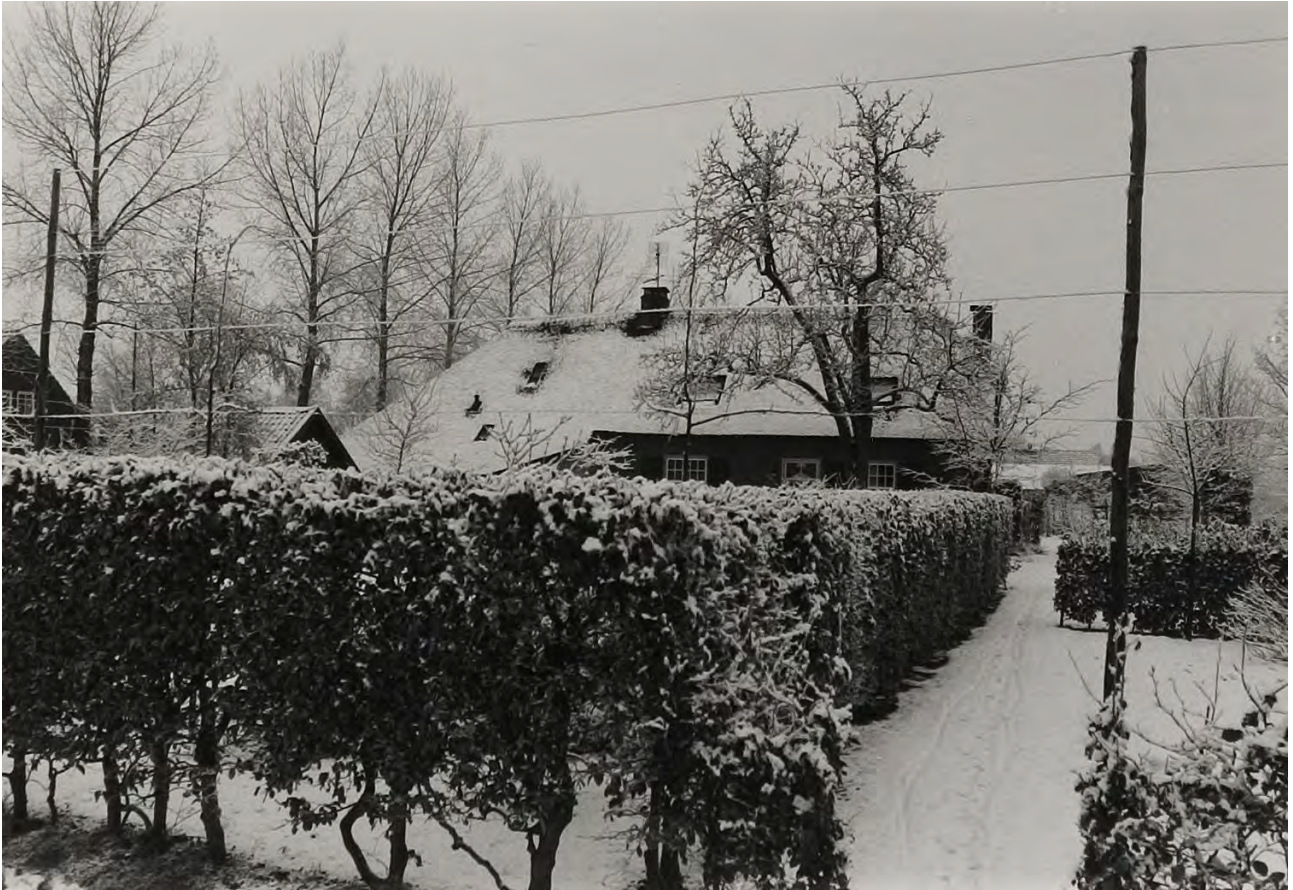
*Dat de siertuin een voortzetting is van een hof, wordt al dan niet onbedoeld geaccentueerd door dit deel van het terrein met een haag te omheinen.*

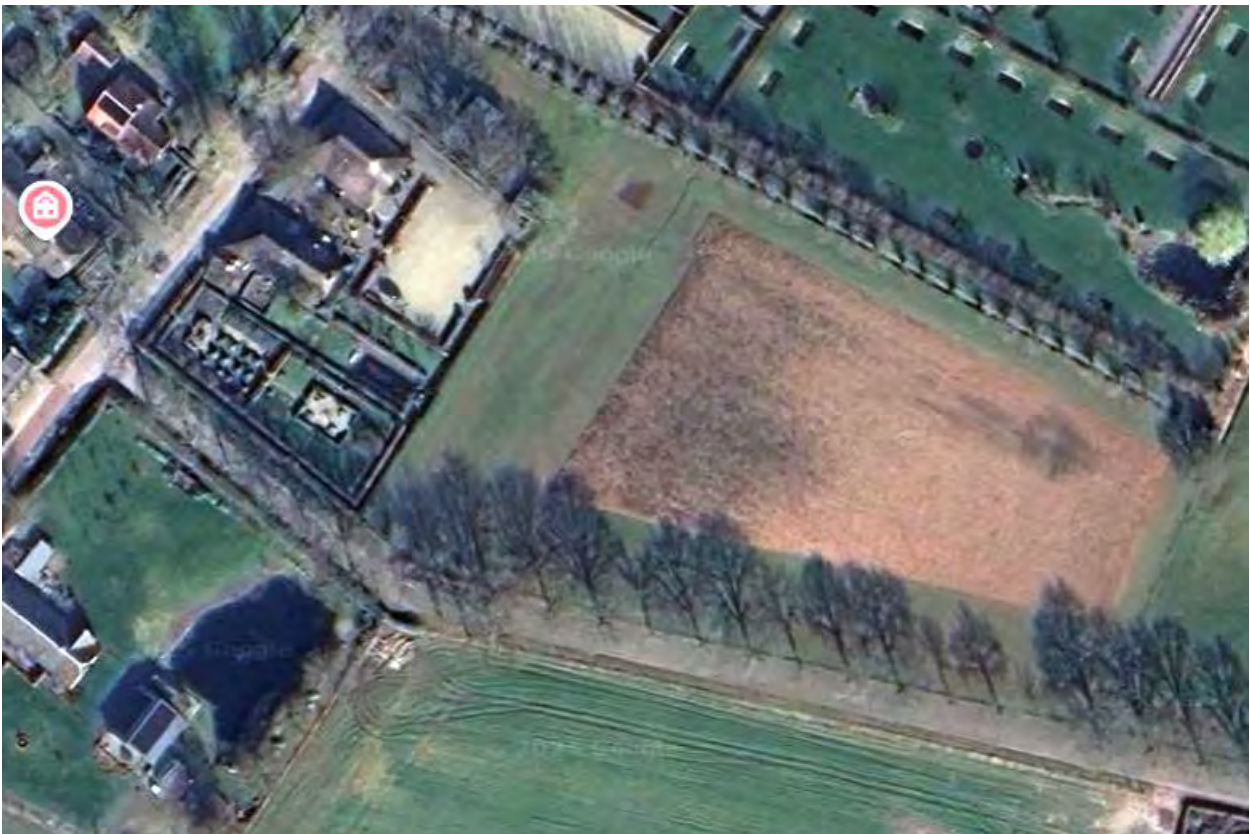
*Opname van het complex door google earth. Concept: boerderij, schuur, hof, weide en akker is nog intact.*

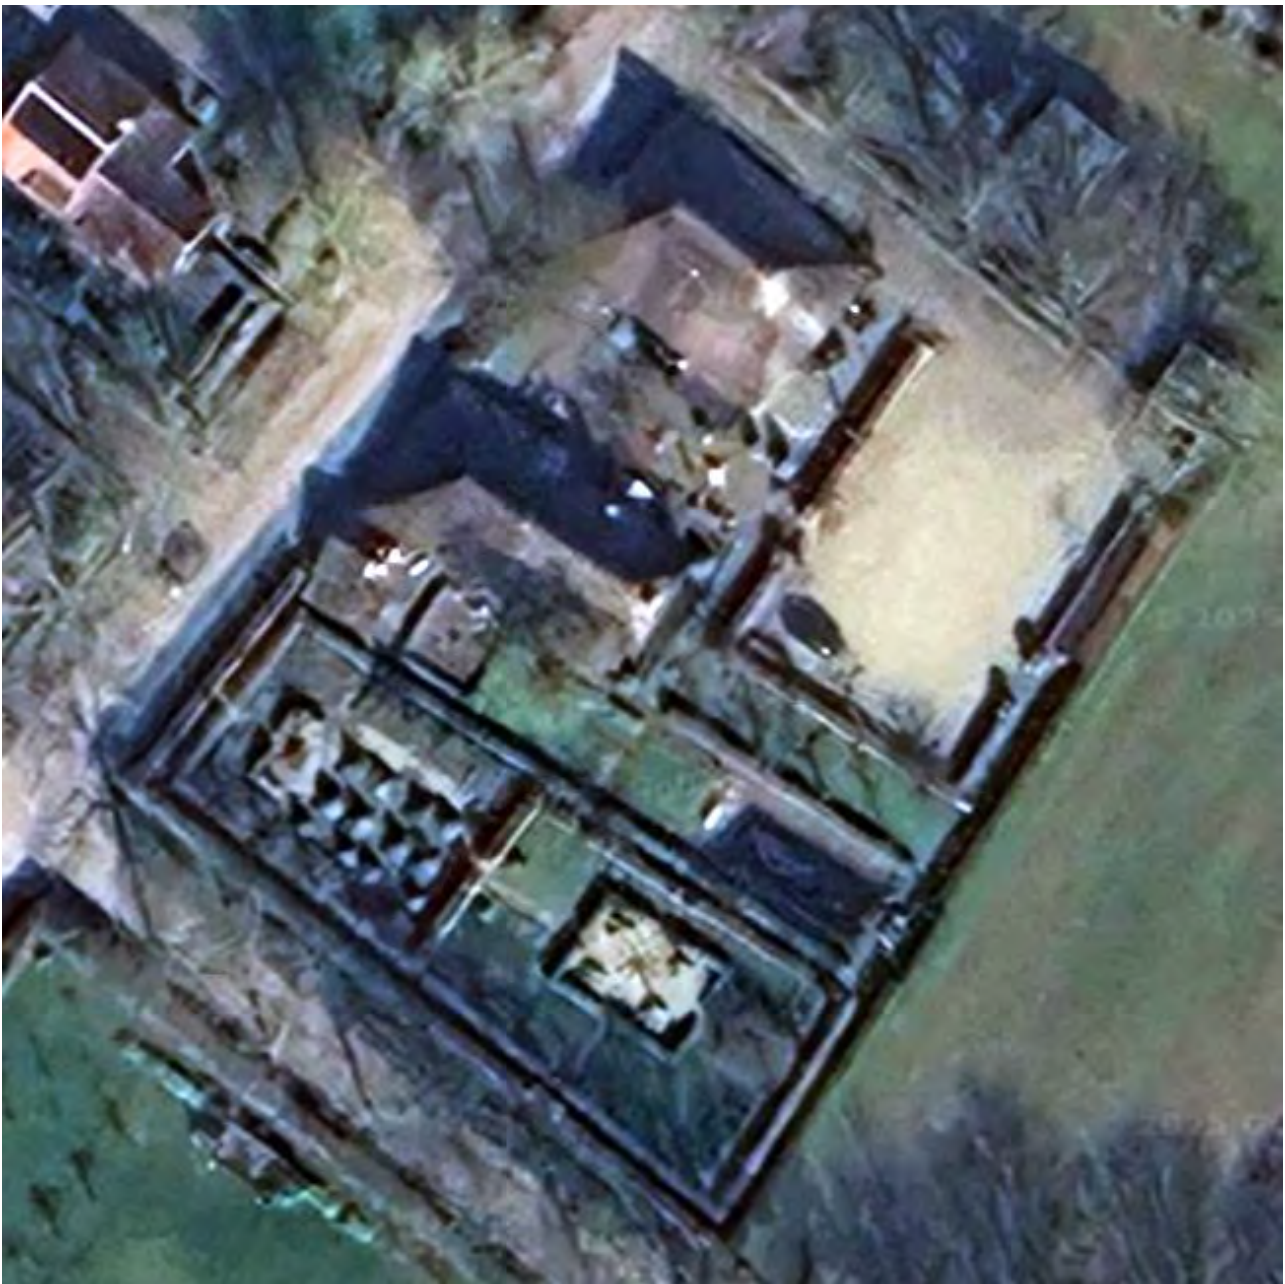
*Detail van voorgaande opname.*

Het gebruik van een deel van het terrein als plaats om te parkeren, kent geen lange (voor)geschiedenis en is historisch niet karakteristiek voor Brabantse boerderijen. Met wat fantasie kunnen we aan het van grind voorziene terrein beschouwen als de voortzetting van een (deels verhard) boerderijerf. De aanleg van het parkeerterrein heeft gevolgen gehad voor de routing van het complex. In het verleden was sprake van een breed (breed genoeg voor paard en wagen) pad dat vanaf de Groenstraat tussen de boerderij en de Vlaamse schuur door over de weide tussen de akkers leidde. Beladen wagens die vanaf akkers en weide

over dit pad richting de Groenstraat werden gereden, konden in de Vlaamse schuur worden gelost, door ze vanaf dit pad de schuur in te rijden. Dit is tegenwoordig niet meer goed beleefbaar, niet alleen omdat het pad tussen boerderij en schuur is verdwenen, maar vooral ook doordat het parkeerterrein met daaromheen hagen, de samenhang tussen schuur en weide/akker verstoort.

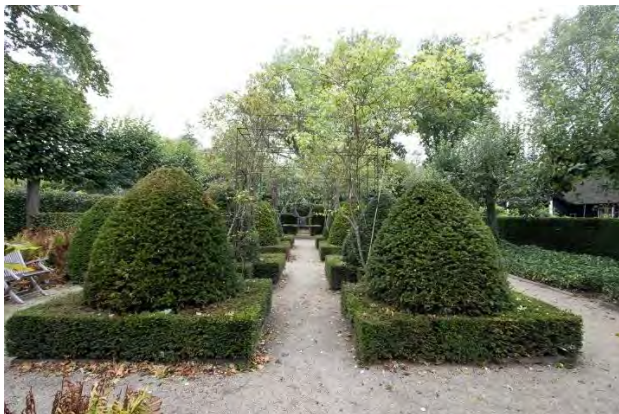
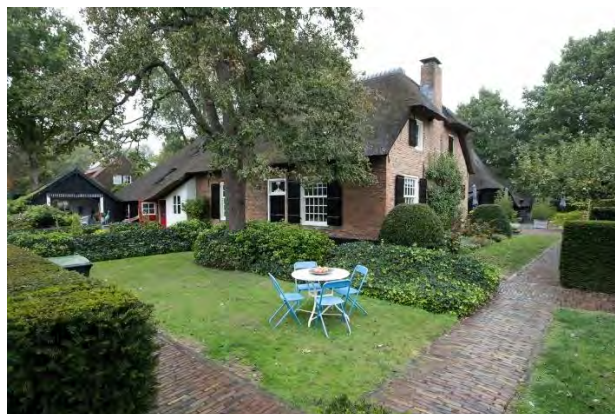
*De hof gezien richting de straat. De hof is minder breed dan voorheen, wat ruimte geeft voor een tuin met daarin een ruim honderd jaar oude perenboom.*

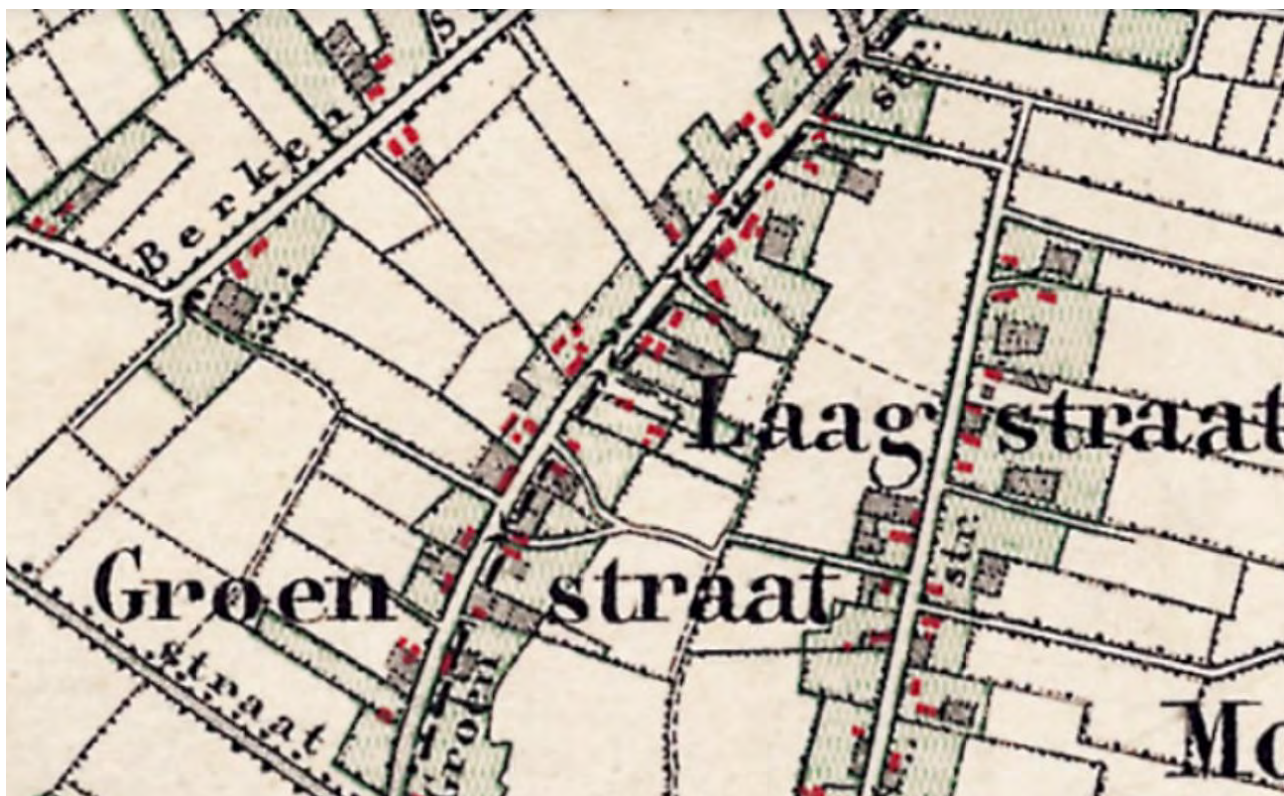
*Detail van een laag negentiende-eeuwse topografische kaart waarop onderscheid tussen hoven/siertuinen (groen), weide (oranje) en akkers (niet ingekleurd) duidelijk wordt. We zien op de kaart de voorloper van het huidige Dorpspad, met een gevorkte splitsing waardoor de voorloper van dit pand over twee boerderijerven wordt geleid.*

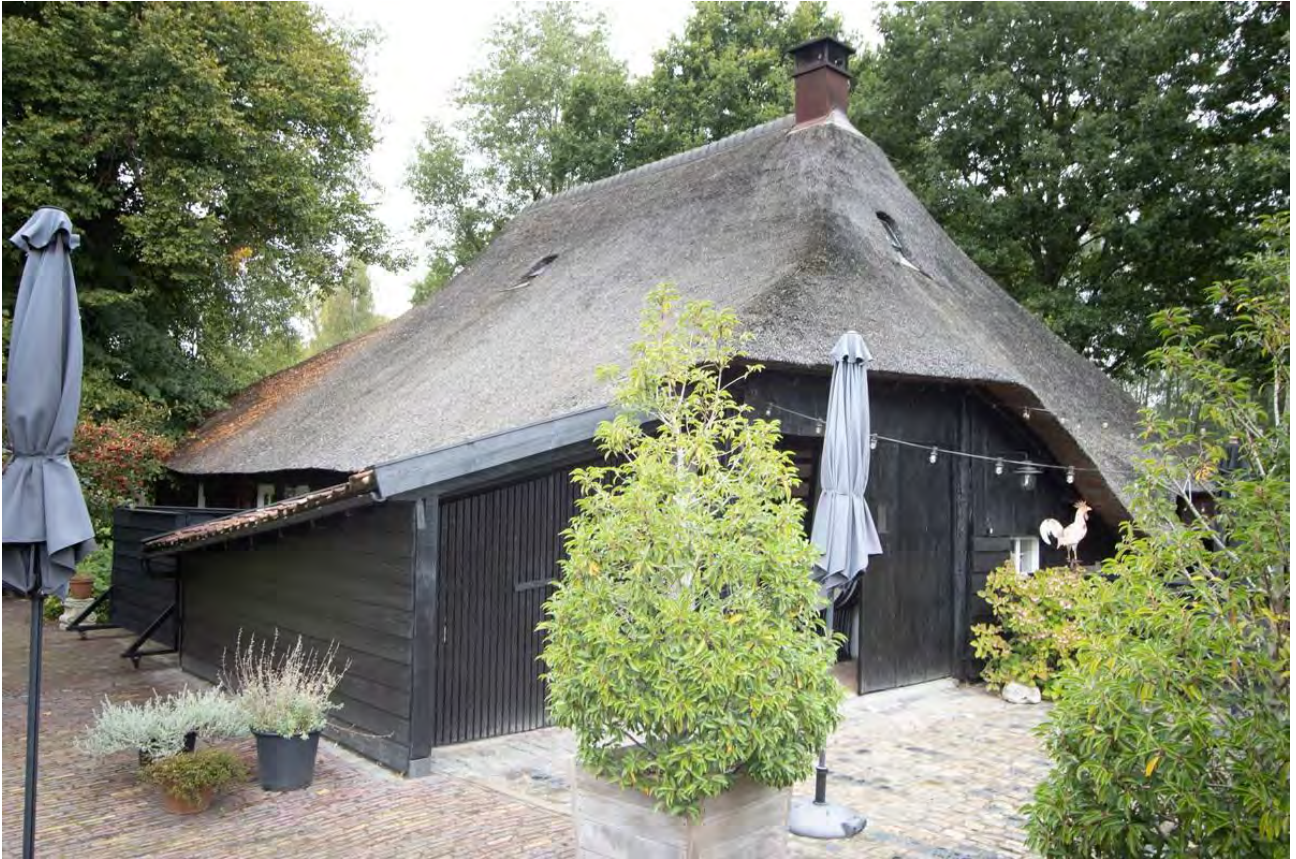
De bouwmassa's van boerderij en Vlaamse schuur zijn voor zover de kaders van de verkenning reikt, in de loop der tijd niet of nauwelijks gewijzigd. Dat gezegd hebbende, wordt het aannemelijk geacht dat de boerderij is voortgekomen uit een hallenhuis en is de vorm van de bouwmassa van de schuur minder goed herkenbaar door toevoeging van een aanbouwsel aan de zuidzijde. Er zijn geen aanwijzingen dat er in het verleden nog meer bouwmassa's zijn geweest.

*De bouwmassa's: schuur.*

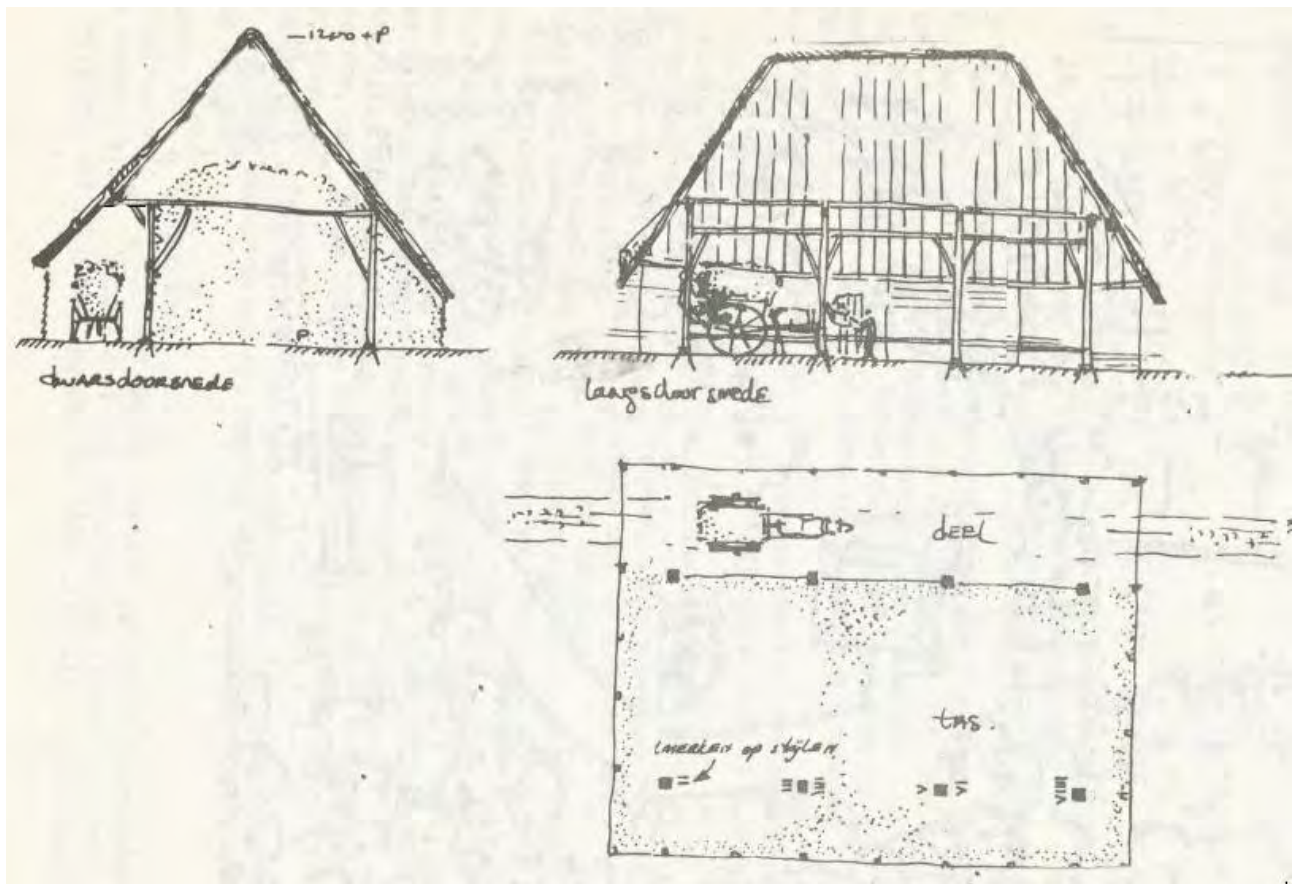
Principe van de Vlaamse schuur. Tekening uit 1971, digitaal aangepast om naar eigenschappen Groenstraat 9a.

De Vlaamse schuur Groenstraat 9a bestaat uit vier gebinten. De gebinten zijn uitgevoerd in eikenhout, waarvan de boomkap rond 1575 zou hebben plaatsgevonden (één van de boommonsters is door schors geboord, waardoor het jaarringenmonster het bepalen van een exacte kapdatum mogelijk maakte). De gebinten zijn samengesteld uit stijlen, gebintbalk en korbeels waarvan een aantal licht gekromd is. De gebintbalken grijpen aan de noordzijde hoog aan op de gebintstijlen om zo de tashoogte te maximaliseren. De gesloten pen- en gatverbinding is telkens met vier toognagels gezekeerd. Er zijn geen wiggen door de pennen geslagen.

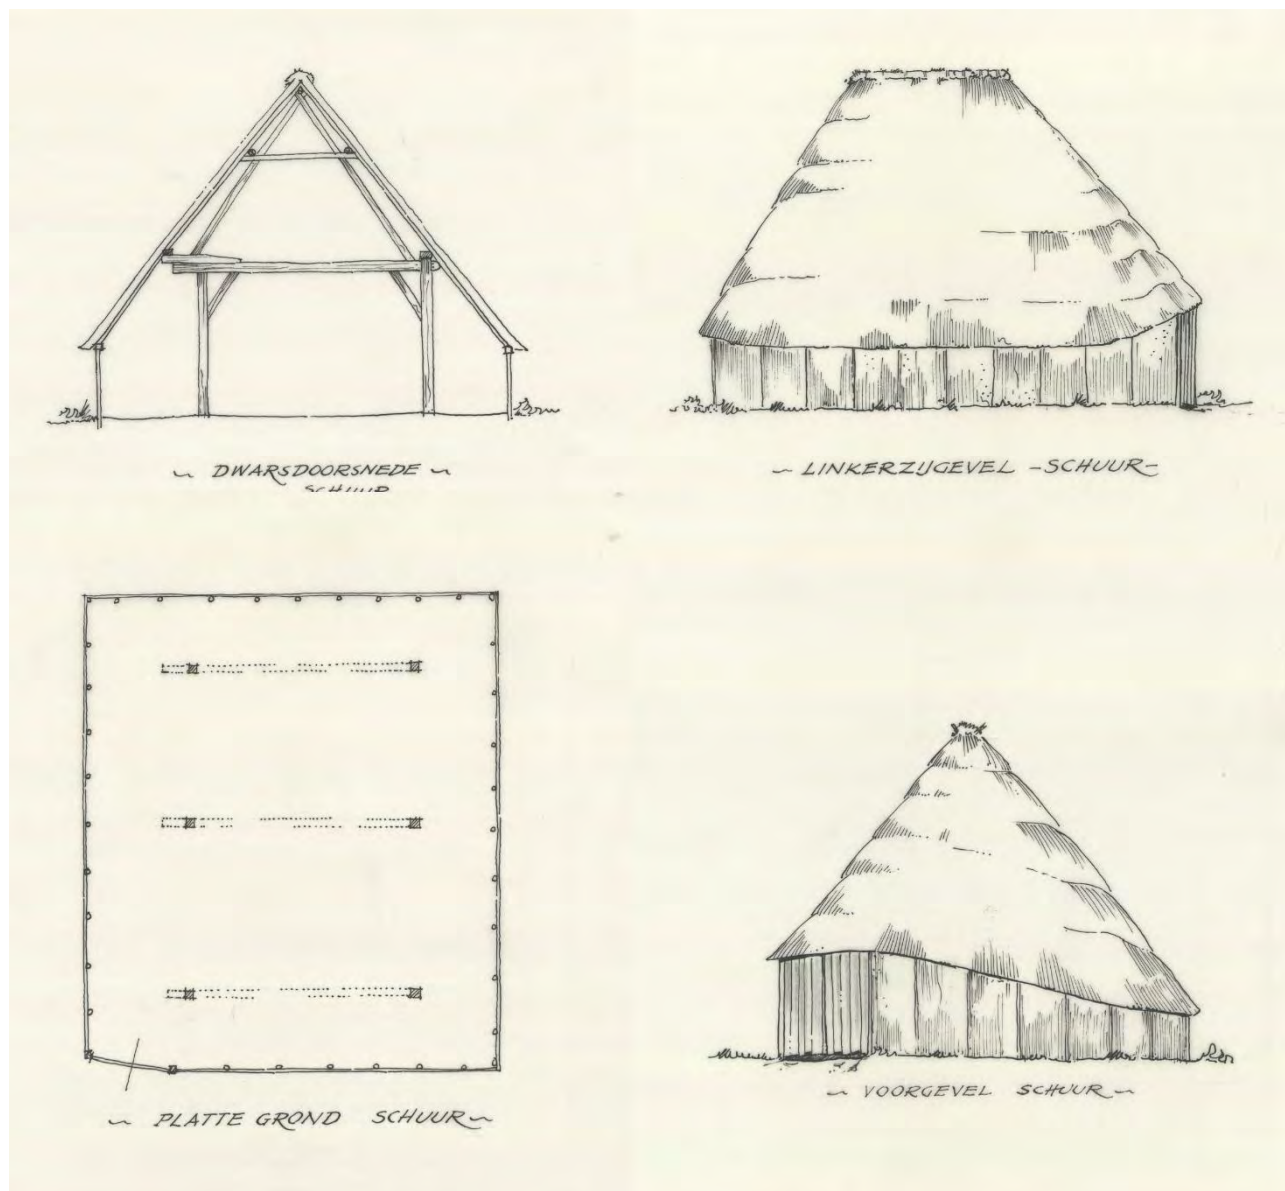
Deel van een documentatietekening van de Vlaamse schuur van Groenstraat 7 in Dongen, in 1963 getekend door A.J. Aanstoot in dienst van de SHBO (SHBO0121\_001, beeldbank RCE). De schuur is een tracé minder groot. De schuur heeft in 1963 nog geen houten wanden van gepotdekselde delen. De complete tekening toont ook de boerderij, met een spantconstructie die op een zestiende-eeuwse bouwtijd wijst (krommers).

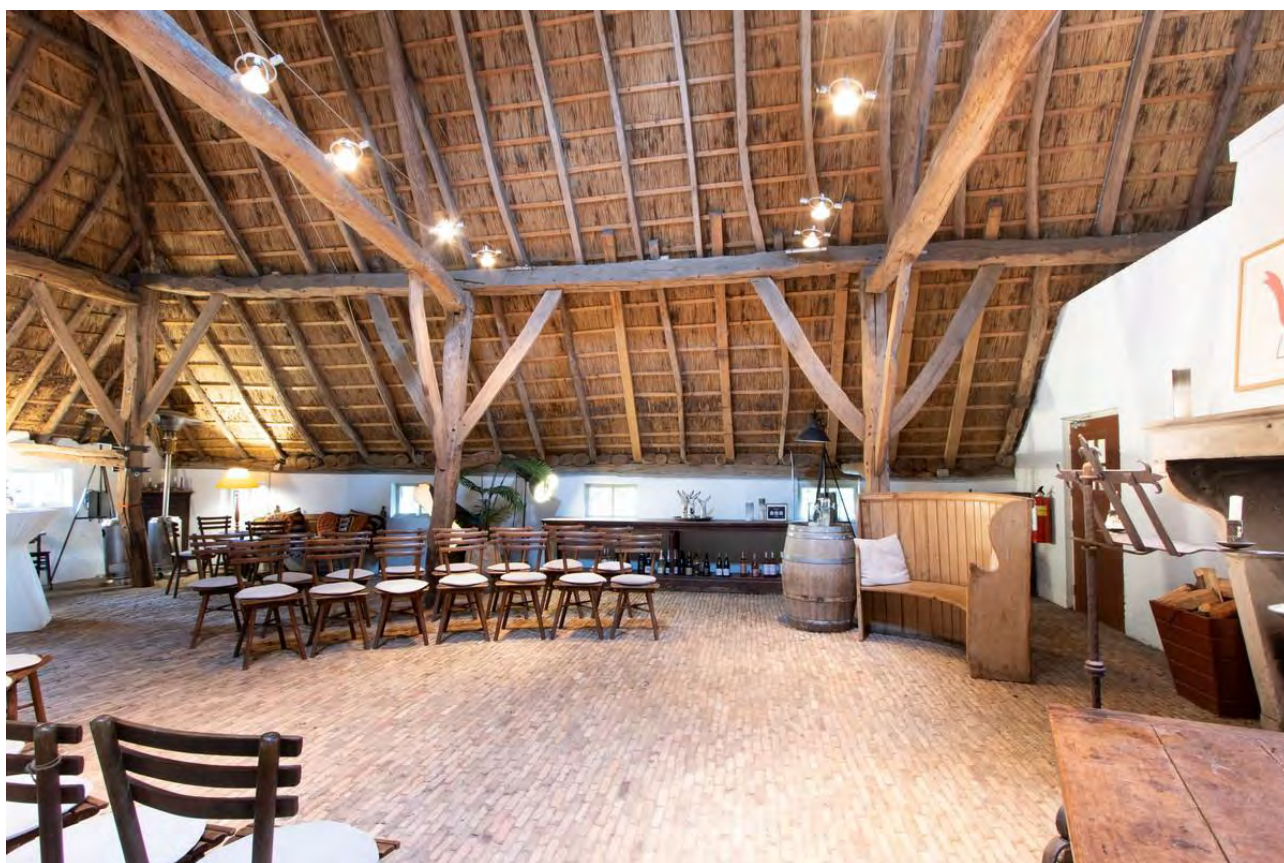
*Zicht over de tasruimte in de richting van de lage zijbeuk.*

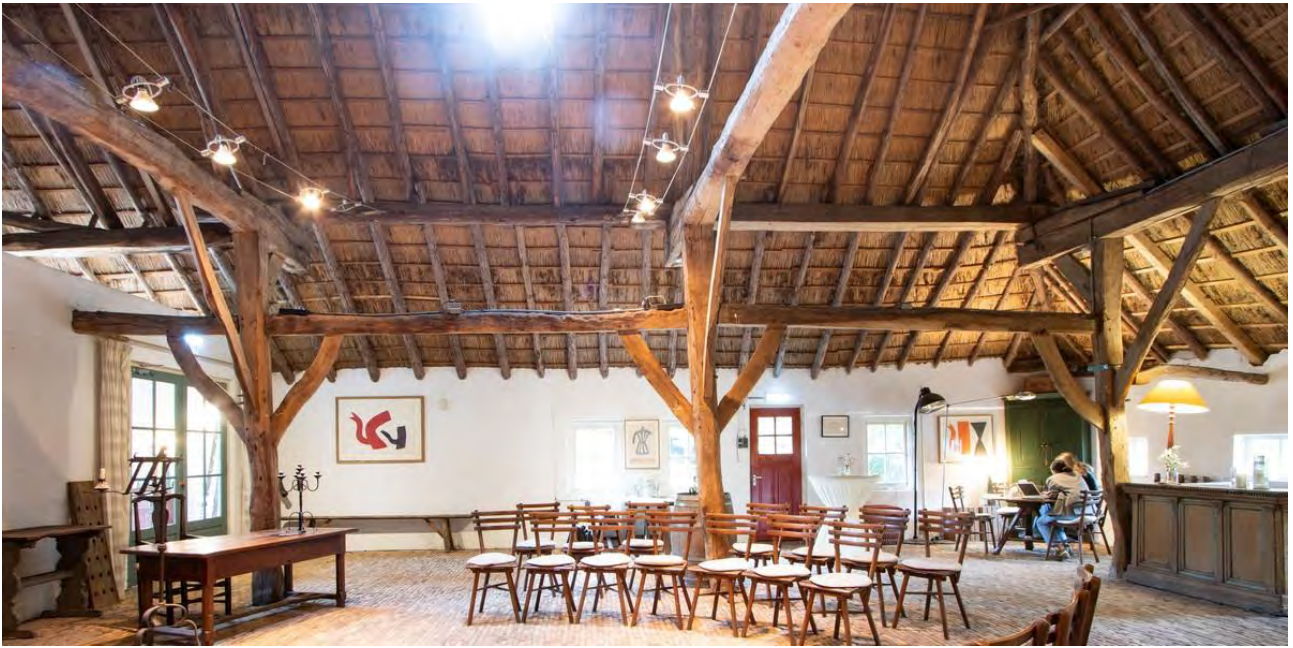
*Zicht over de tasruimte in de richting van de brede zijbeuk (deel/dorsruimte).*

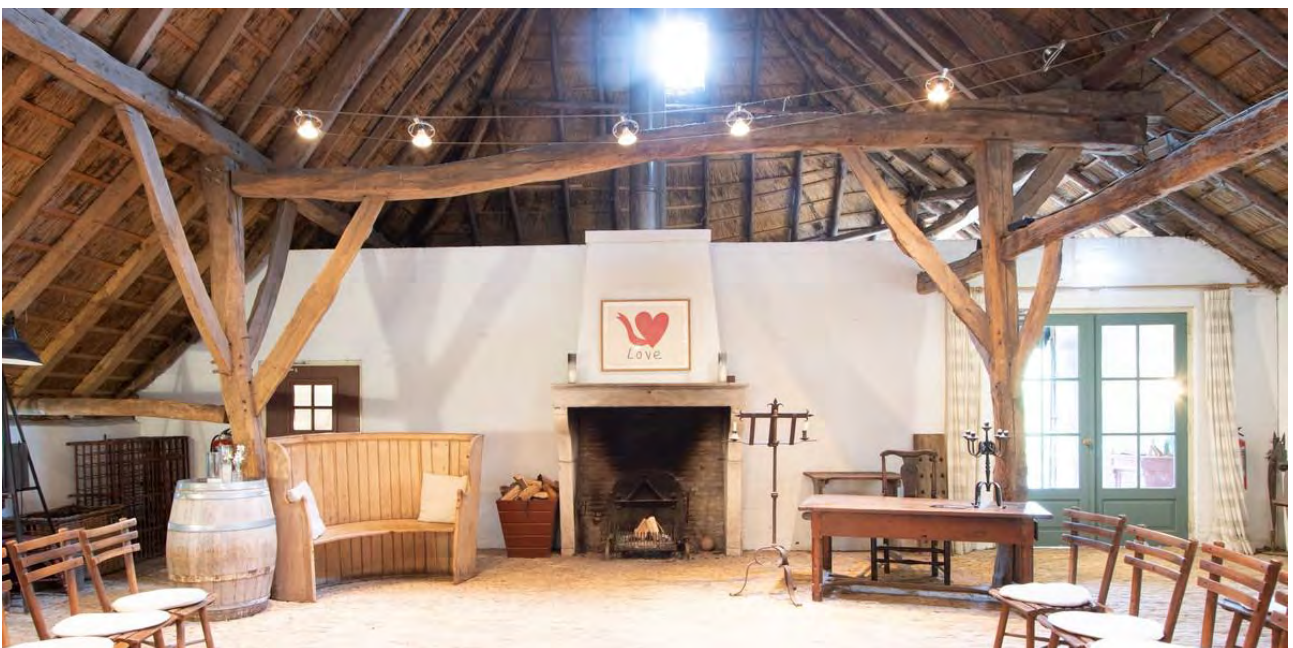
*Het derde van de vier gebinten, gezien vanaf de zijde van de straat.*

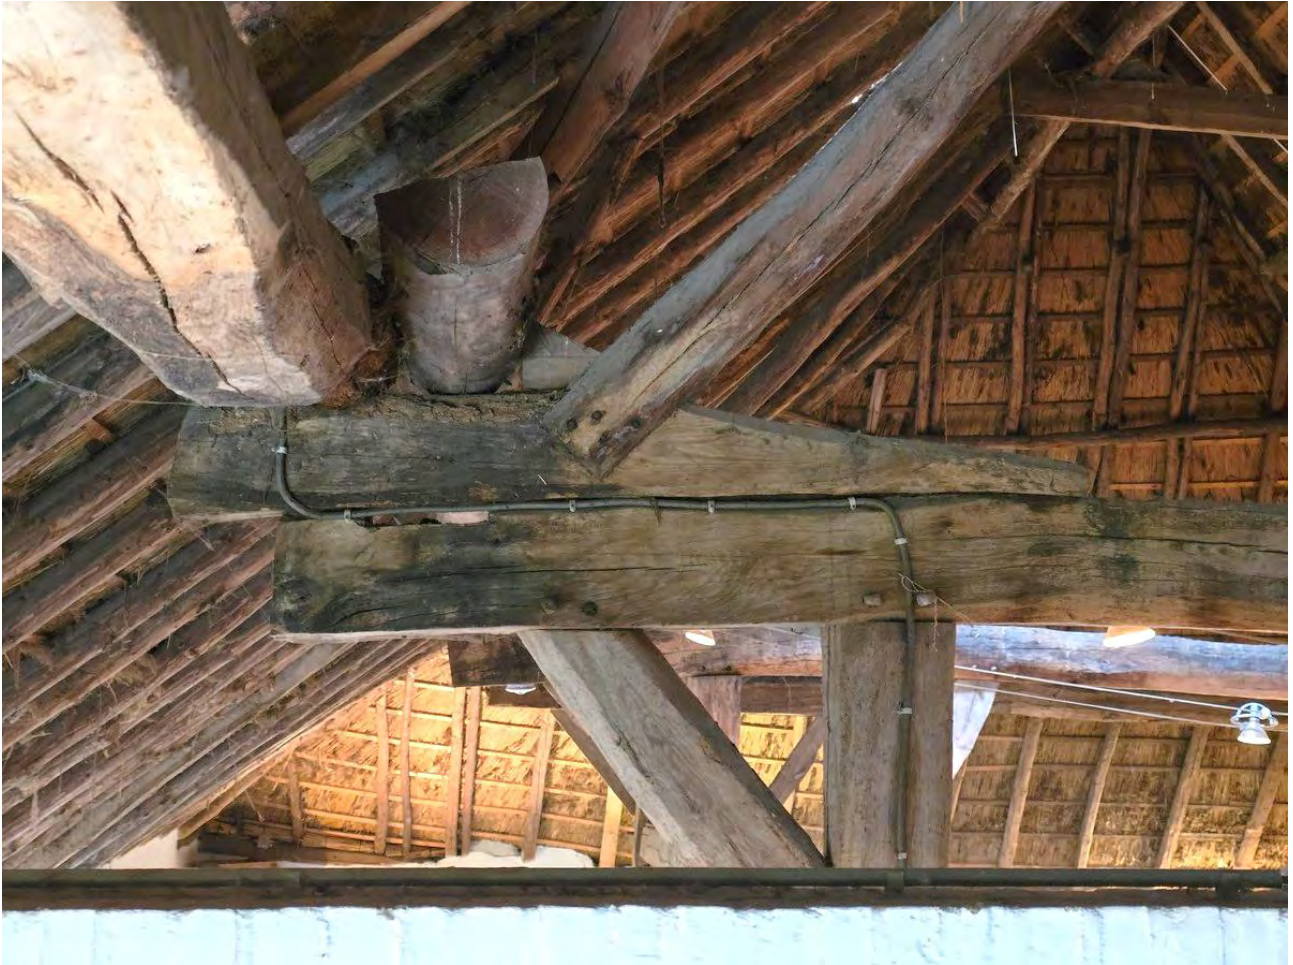
Detail van de secundaire klos tussen gebintbalk en gebintplaat. We zien hier ook dat het spantbeen gelipt is aan de klos, waaruit we op mogen maken dat spanten pas zijn geplaatst nadat de klos werd aangebracht. Kapspanten zijn vermoedelijk negentiende-eeuws.
