Gemeente Dongen  
Groenstraat 9a  
Cultuurhistorische verkenning

BAAC is gevraagd om een cultuurhistorische inventarisatie/verkenning te verrichten van het pand Groenstraat 9a in Dongen. Deze voormalige Vlaamse schuur is in gebruik als trouwlocatie en het voornemen bestaat om de locatie ook voor andersoortige bijeenkomsten geschikt te maken. Het is voor de Provincie Noord-Brabant belangrijk om meer inzicht te krijgen in de geschiedenis van de voormalige schuur in relatie tot de boerderij en het voormalige boerderijerf. De Provincie hoopt dat het onderzoek uitgangspunten kan bieden om bij toekomstige veranderingen de historische waarden te versterken. Concreet is gevraagd om een inventarisatie van de cultuurhistorische elementen binnen de projectlocatie, een analyse/advies over welke cultuurhistorische elementen binnen en buiten de bebouwing eventueel versterkt of in ere hersteld kunnen worden in de vorm van een bondig archief- en veldverkenning. In de offerte die door BAAC is opgesteld is dit vertaald naar de volgende werkzaamheden.

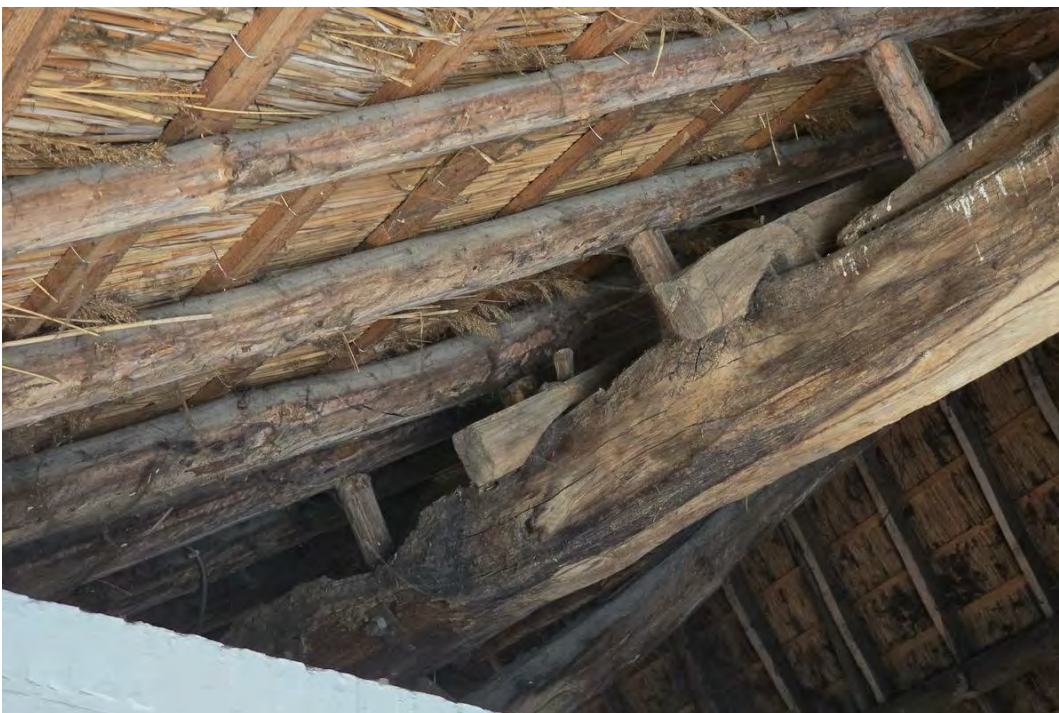
Sporen zijn gedeeltelijk nog met toognagels aan de gebintplaat bevestigd.

1. Die mogelijkheden zijn uiterst beperkt. De constructie is behoorlijk gaaf, voor een laat zestiende-eeuwse constructie. Het is voor behoud van die constructie van groot belang dat het gebouw in gebruik blijft en goed gemonitord wordt op bouwkundige gebreken. Herstel dient met zorg uitgevoerd te worden.

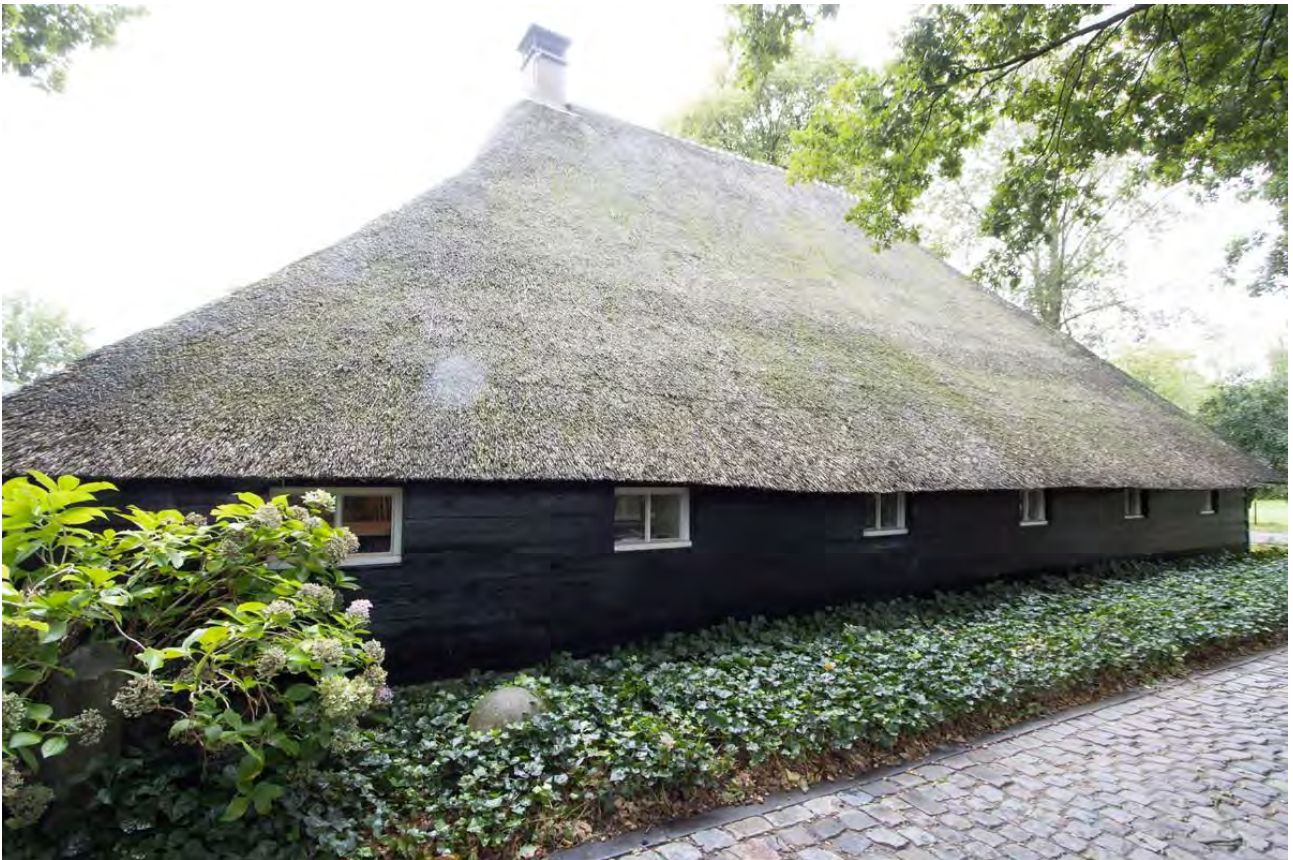
*De lange noordgevel doorbroken met vensteropeningen.*

1. De witte ramen zwart te kleuren om daarmee de doorbreking van de oorspronkelijke blinde wanden minder in het oog te laten springen.
2. De uitrijdeuren terug te brengen door reconstructie (idealiter met overkluizing van de sloot ter plaatse).
3. De schoorsteen te verwijderen, deze valt typologisch niet te rijmen met een Vlaamse schuur.
4. De aanbouw los maken van de Vlaamse schuur.

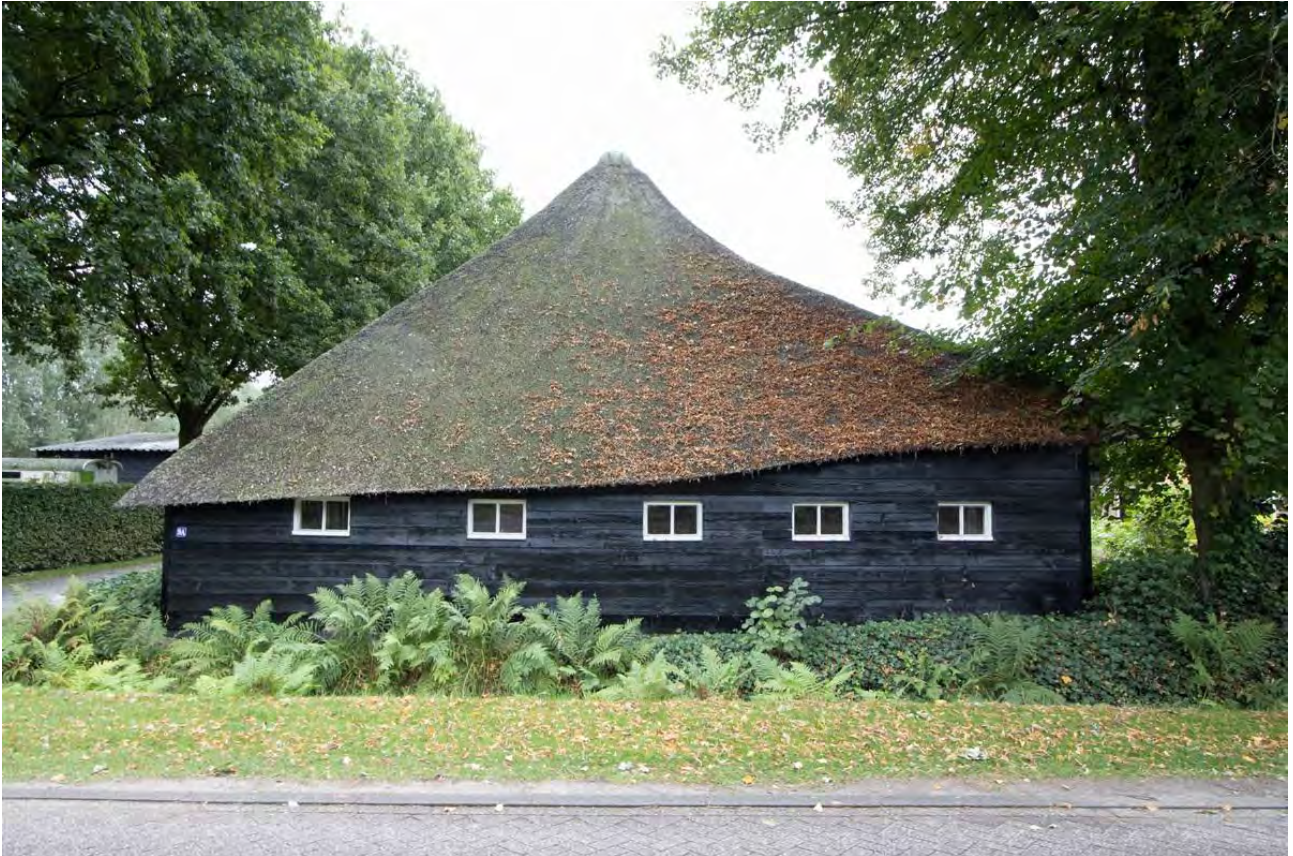
*De korte straatgevel waar uitrijdeuren zijn verdwenen en ramen hun opwachting hebben gemaakt.*

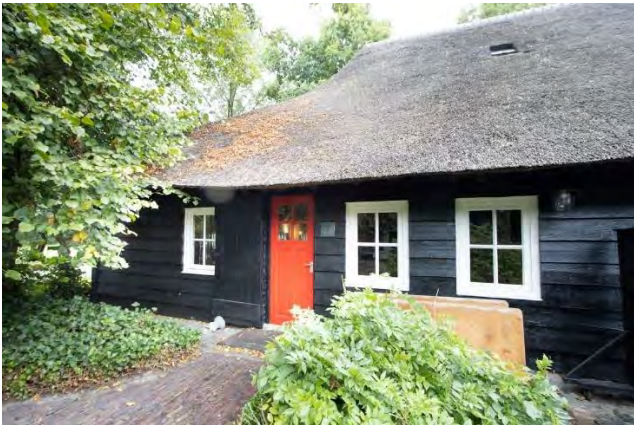
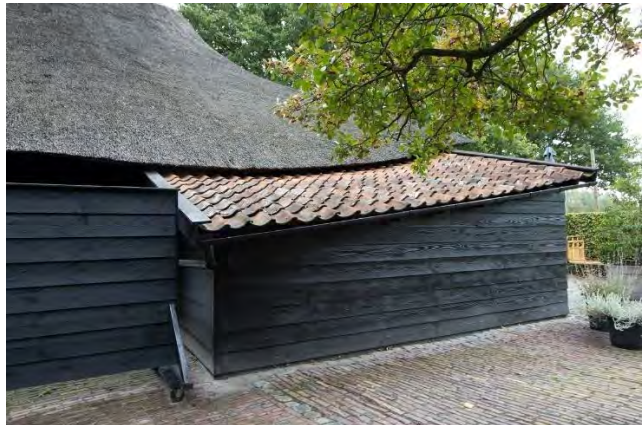
De op de boerderij gerichte zuidgevel is de gevel waarvan het karakter in de twintigste eeuw het sterkst is gewijzigd, door in de van oudsher hoogst opgetrokken gevel een in rode kleur geschilderde deur en drie vierruits vensters aan te brengen. Het zijn elementen die qua typologie en vormgeving horen bij een gebouw met een verblijfs- of woonfunctie, niet bij een Vlaamse schuur. Door het kleurgebruik contrasteren de elementen sterk. Dit contrast heeft niet alleen een negatieve connotatie, betoogd kan immers worden dat deze elementen vanwege het contrast betrekkelijk eenvoudig te duiden zijn als latere wijzigingen van karakter van het exterieur.

Het huidige karakter van de lange zuidgevel wordt mede bepaald door een aangebouwde berging onder lessenaardak. Door wanden van gepotdekselde delen is hier niet voor contrast gekozen. De aanbouw vormt echter onmiskenbaar een aantasting van de beleving van de oorspronkelijke vorm van de bouwmasa en de herkenbaarheid van de hoogst uitgevoerde gevel van de schuur.

*De lange, op de boerderij gerichte gevel met secundaire deur, vensters en aanbouw.*

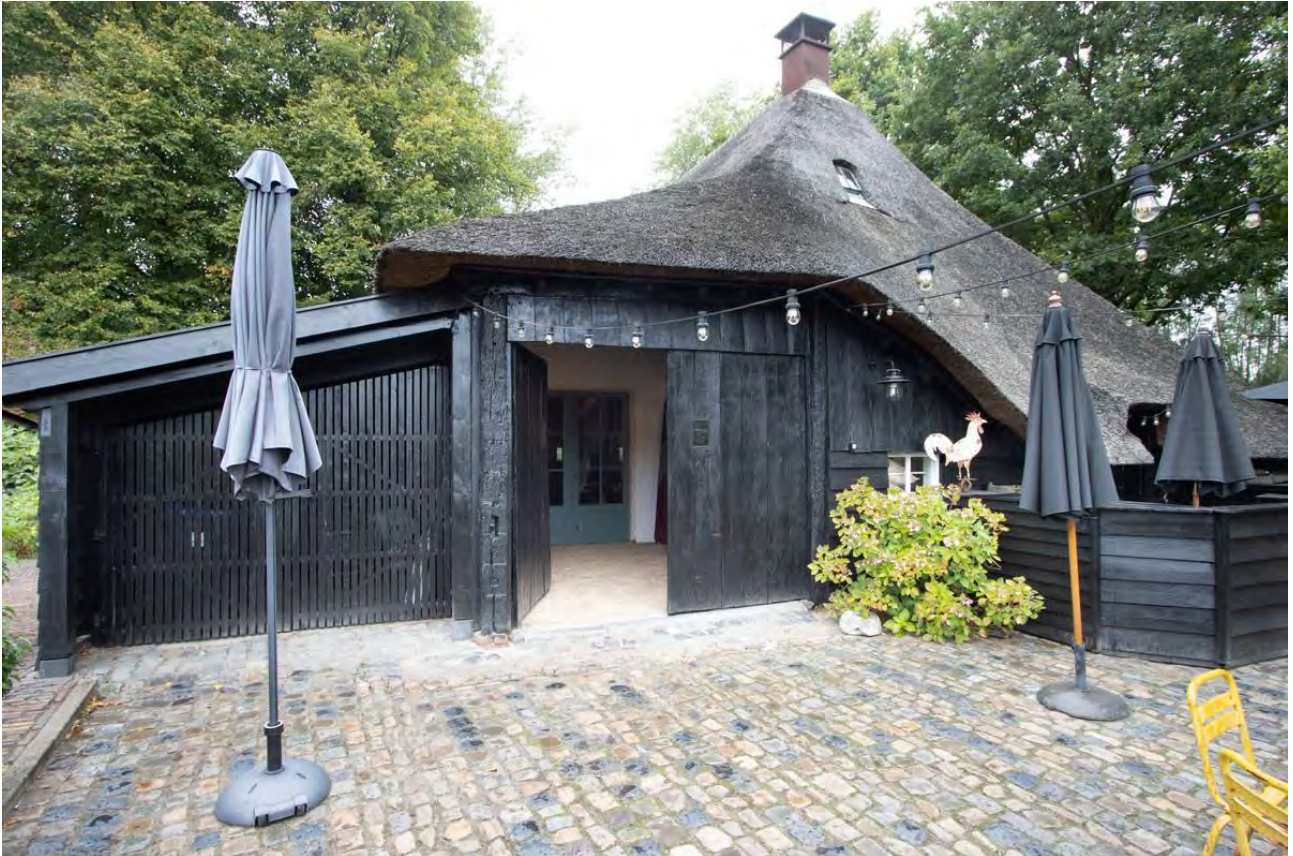
*De op weide en akker gerichte gevel, met hoge inrit voor beladen karren. Typologisch detonerende aanbouw ter linkerzijde.*

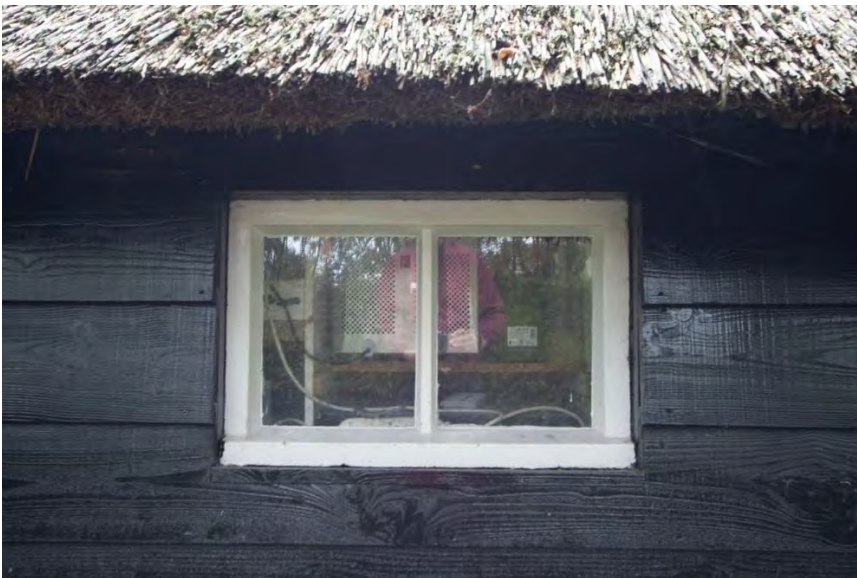
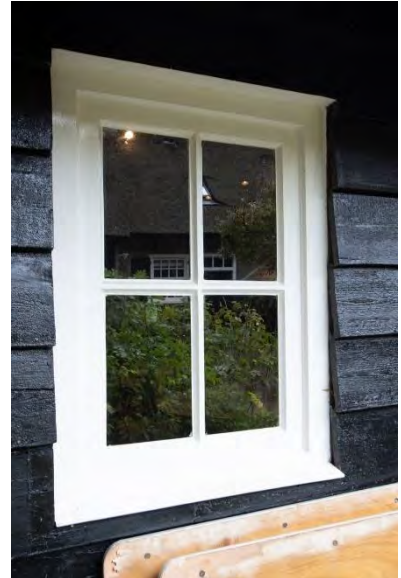
*De typologisch niet bij de voormalige schuurfunctie behorende vensters, opvallend in de gevel mede vanwege de witte kleur.*

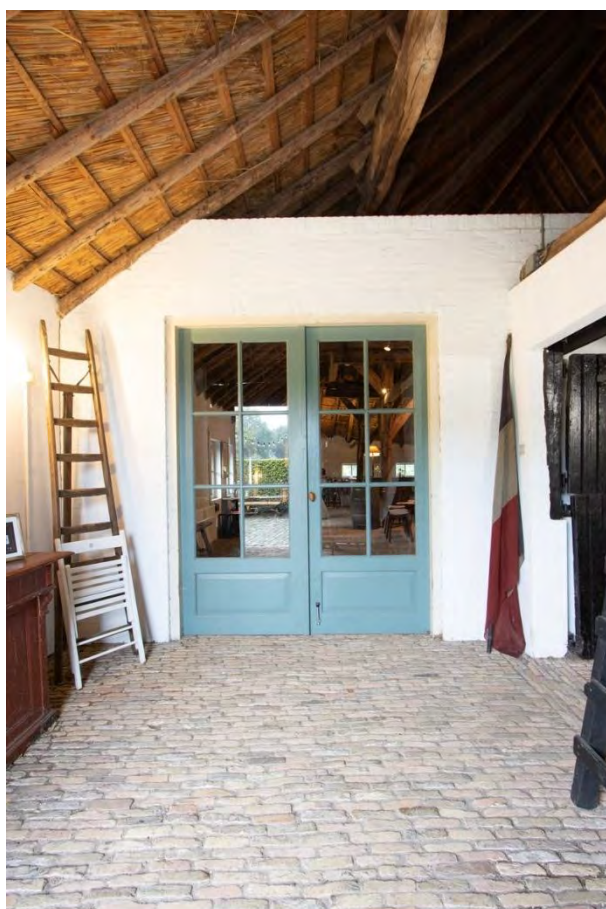
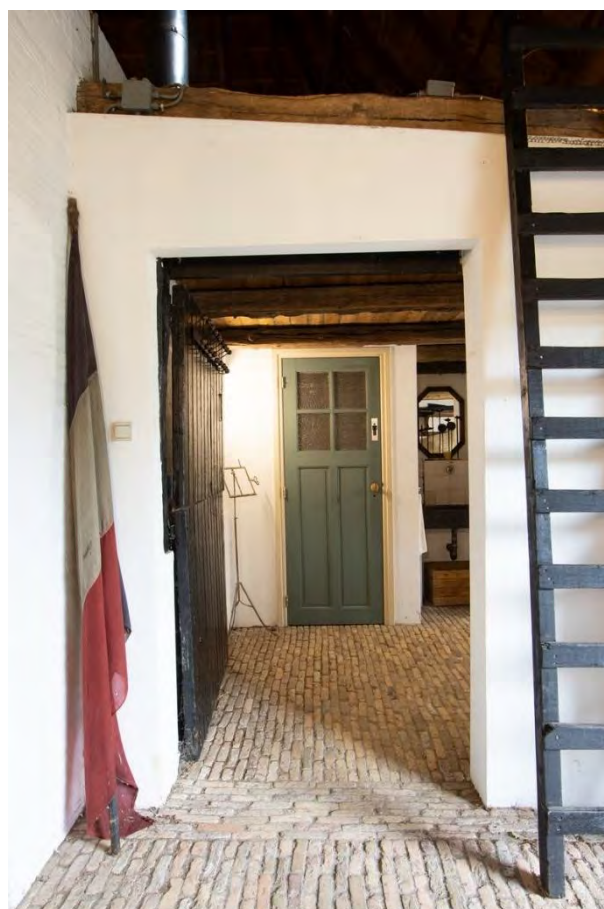
*De scheidingsmuur dwars in de schuur, is in de brede middenbeuk voorzien van openslaande deuren, historiserend in vormgeving en daarbinnen maximaal transparant, waardoor het opbreken van de deel is verzacht. Rechts zicht vanuit de deel in de in de middenbeuk gebouwde garderobe en toiletruimten.*

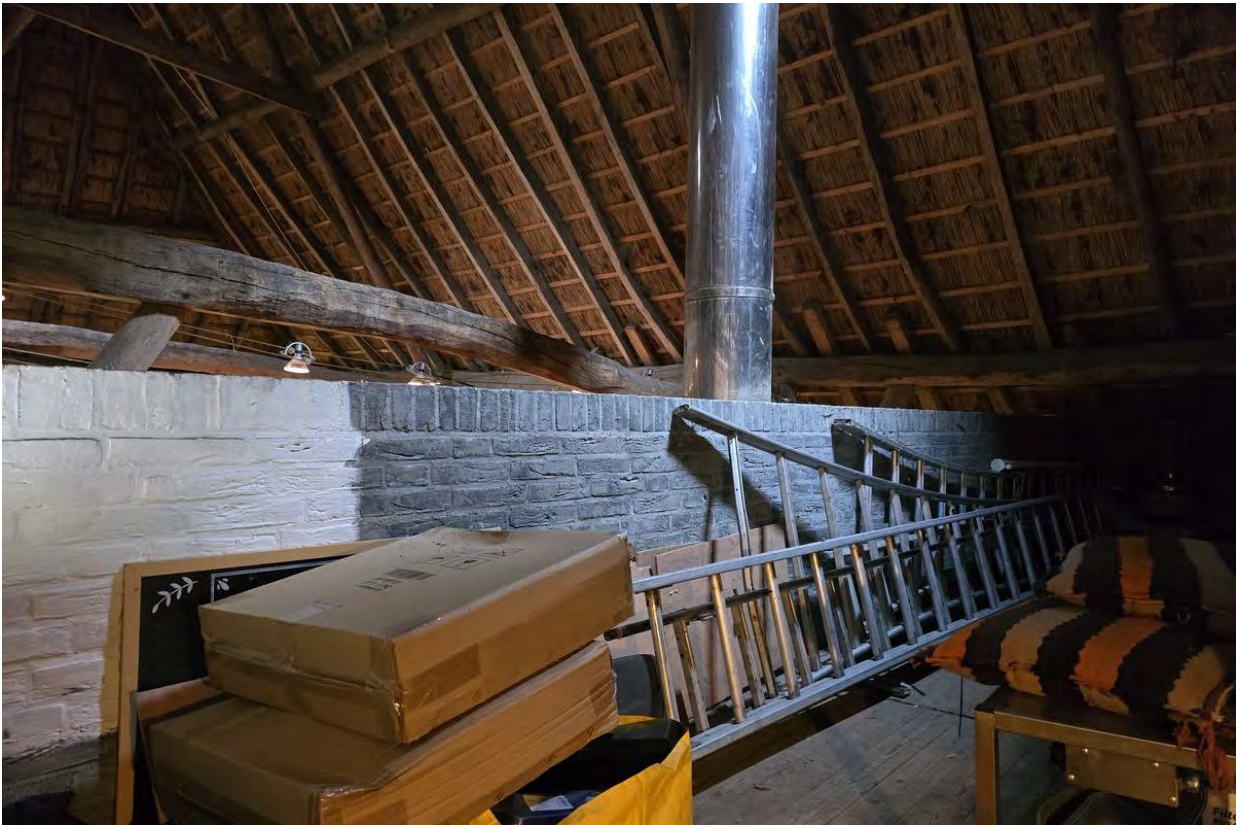
De scheidingsmuur is tot onder het niveau van de gebintplaten opgetrokken waardoor het nog steeds mogelijk is om een voorstelling te maken van de oorspronkelijke grootte van de tas/schuurruimte. De bakstenen zijn overduidelijk twintigste-eeuws. Het rookkanaal sluit aan op de open haard.

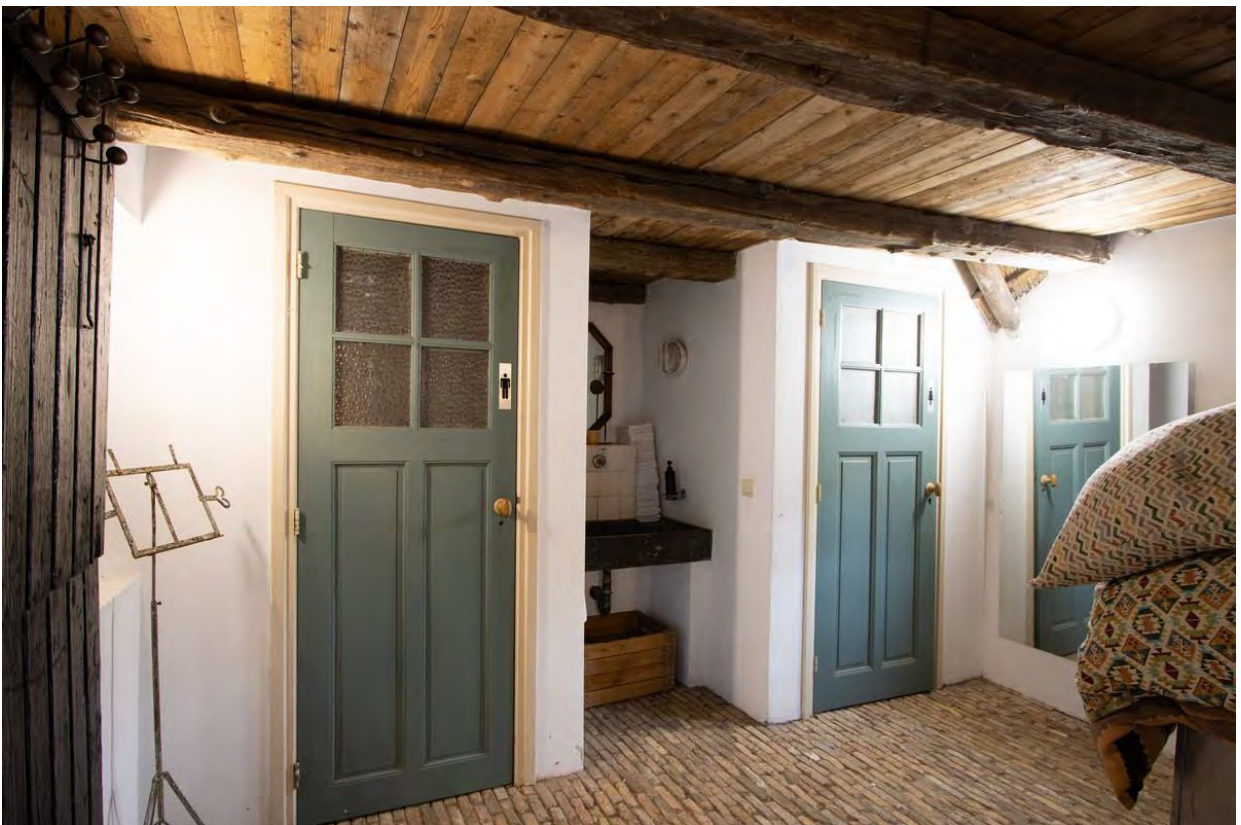
De toiletten en de zoldering met hergebruikte balken.

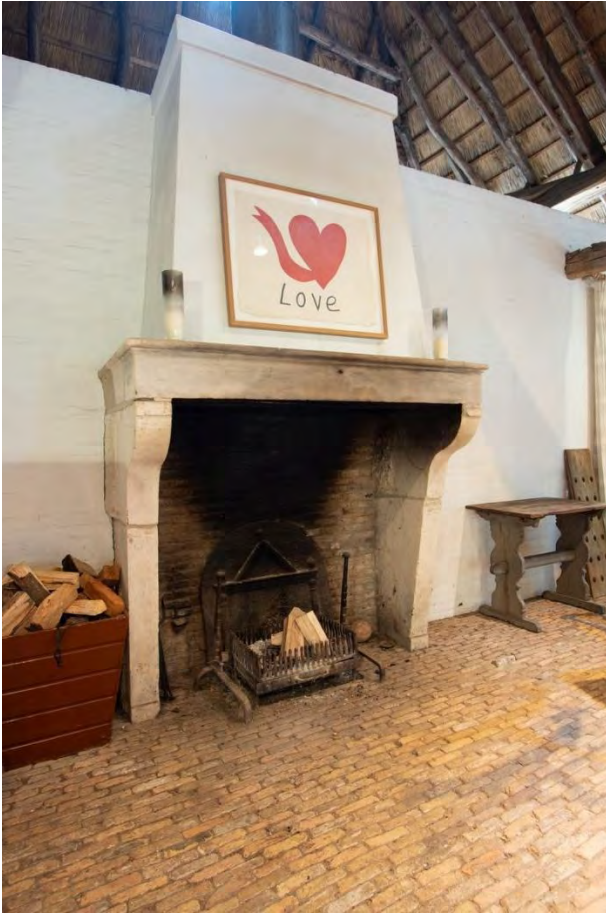
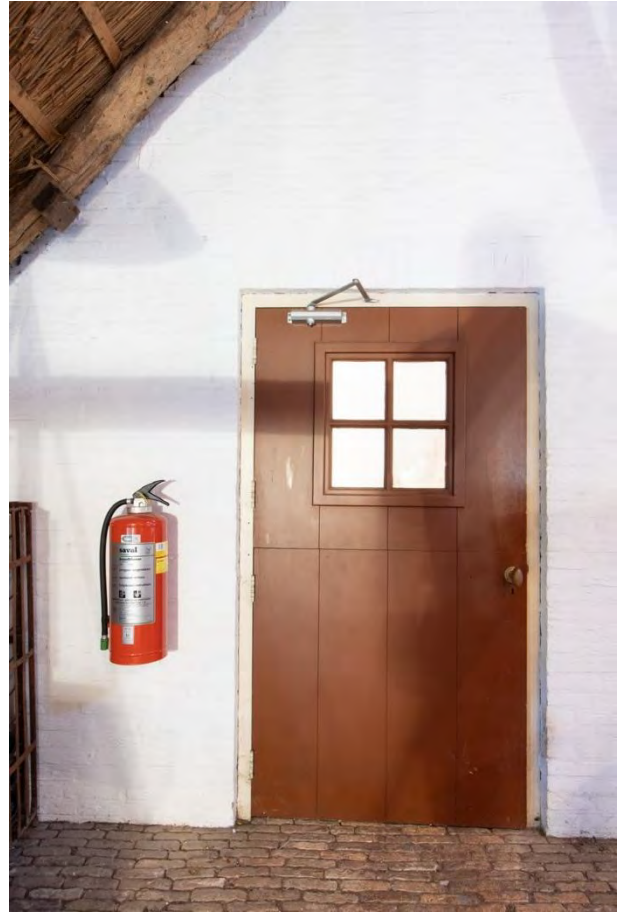
*De open haard in de ruimte, die gebruikt wordt voor huwelijksvoltrekkingen. Rechts de deur naar de keuken, historiserend.*

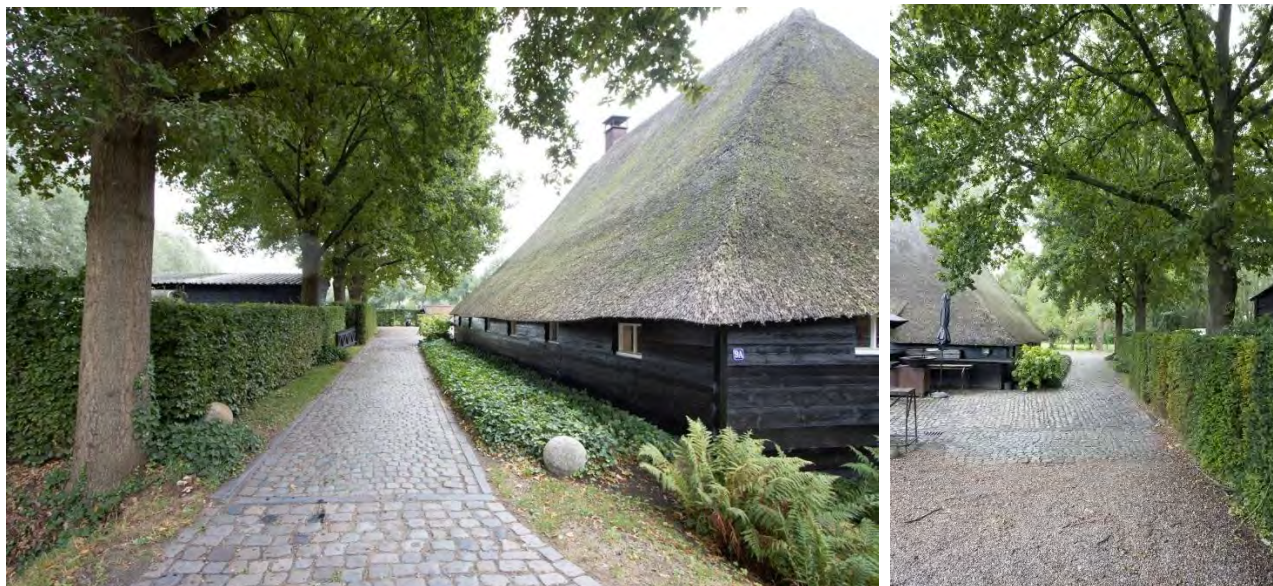
dat niet meer direct herkenbaar. Dat komt door de verplaatsing van de toegangsweg van het erf tussen schuur en boerderij naar de huidige plek, aan de noordzijde langs de schuur. Die relatief recente lijnstructuur is geaccentueerd middels een haag en een rij eiken die de ruimtelijke relatie tussen schuur en weide verstoort. Let wel, de met kasseien bestrate toegangsweg met haag en bomenrij maakt deel uit van een grootschalige, als fraai aan te duiden herinrichting die onder (tuin)architectuur is uitgevoerd in opdracht van de huidige bewoner van de boerderij een aantal decennia geleden.

De huidige ontsluitingsweg, vanaf de straat en (rechts) richting de straat.

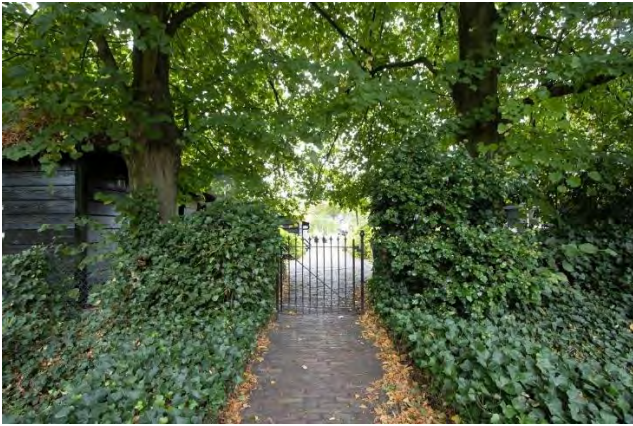
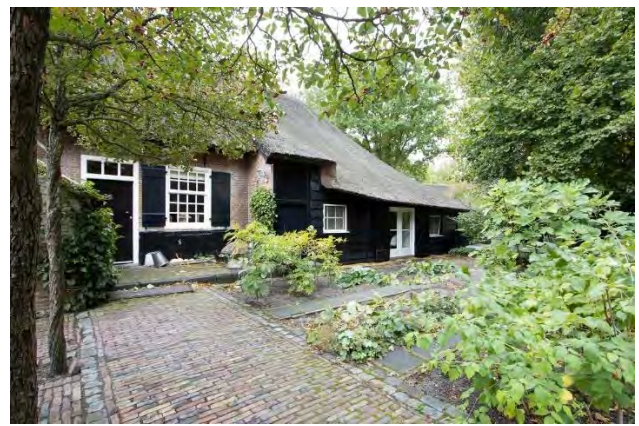
*Van oorspronkelijk ruimte toegang tot het erf verworpen tot een nauw paadje tussen linden door. Het sterk verharde erf met moestuin, één van de componenten van een historisch boerderijcomplex.*

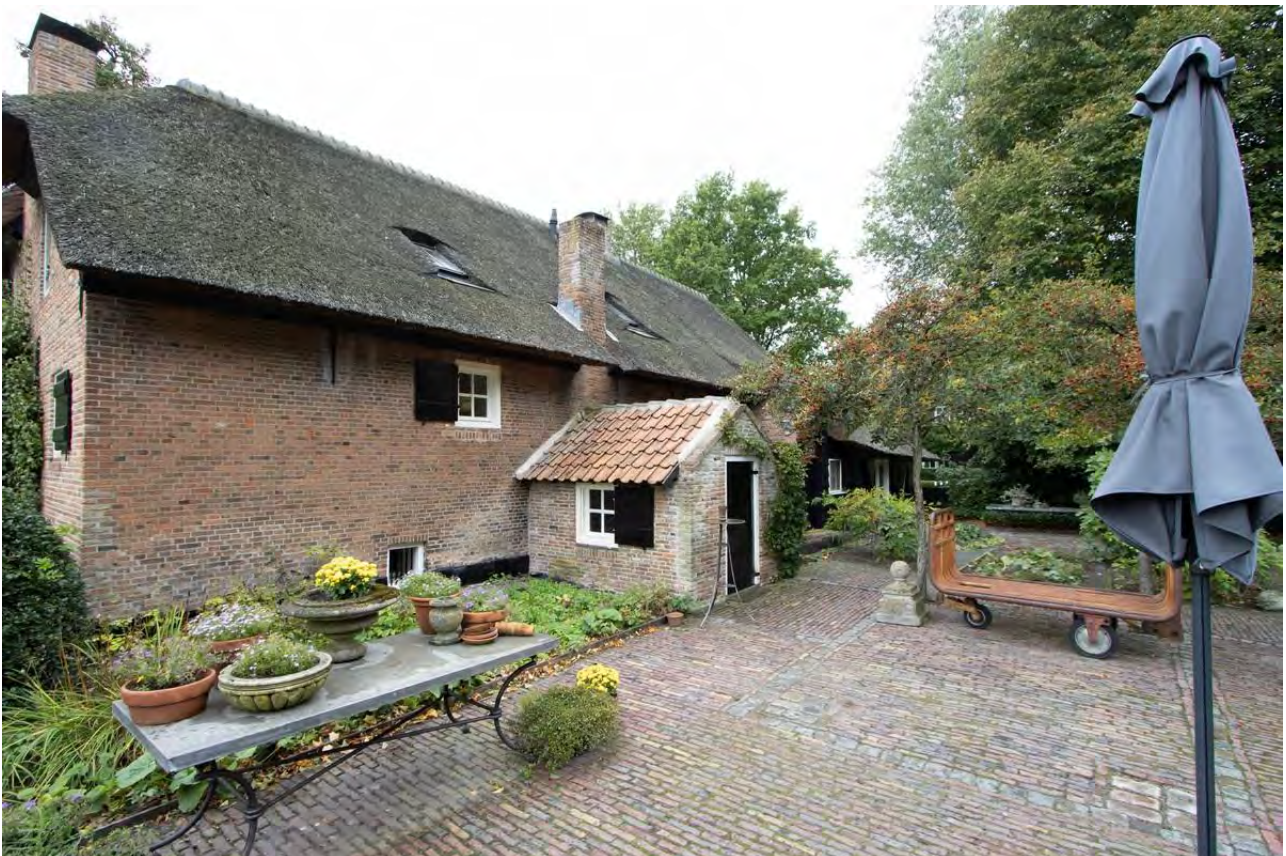
*Het 'erf' tussen schuur en boerderij. De boerderij is als het ware met de achtergevel (meest gesloten gevel) op het erf en de Vlaamse schuur gericht. Het 'erf' kent verschil in verharding, wat een aangenaam effect geeft, borderbeplanting en moestuin verzachten het steenachtige karakter van het terrein.*
