## HISTORISCH ONDERZOEK

Postelseweg 88

**Eersel**

Opdrachtgever: Recreatiecentrum Ter Spegelt B.V.  
Postelseweg 88  
5521RD EERSEL

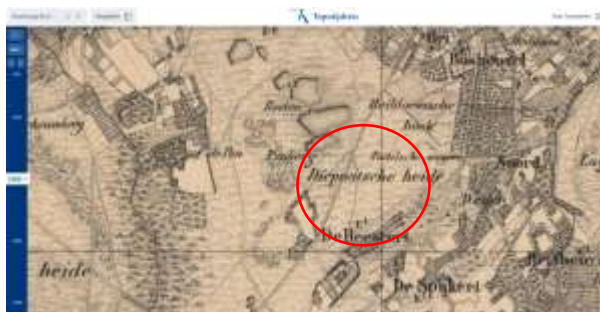
figuur 1: situatie omstreeks 1900

Uit topografische gegevens blijkt dat beide deellocaties in het verleden in gebruik zijn geweest als landbouwgrond. Het agrarische deel is dat tot op heden nog steeds. Beide deellocaties zijn altijd onbebouwd geweest. Op kaartmateriaal uit 1973 zijn de eerste tekenen zichtbaar van het recreatiepark. Sinds omstreeks 1999 bevindt de grote recreatieplas zich ten zuiden van het huidige recreatie deel. In onderstaande figuren is de onderzoekslocatie op topografische kaarten uit meerdere tijdsperiodes weergegeven.

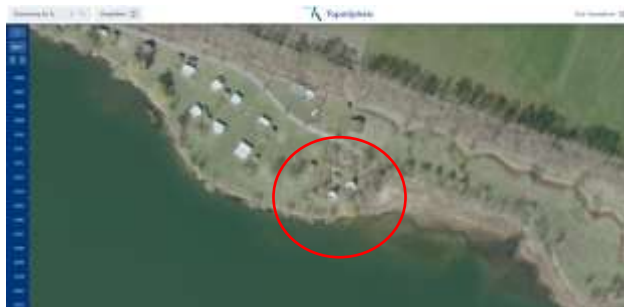
figuur 5: Luchtfoto omstreeks 2023

Op een luchtfoto uit 2023 zijn een tweetal tipitenten en een washok te zien op de deellocatie 'huidig recreatie deel'.

Op basis van de resultaten van dit vooronderzoek is deze deellocatie als zijnde 'verdacht' gekwalificeerd ten aanzien van bodemverontreiniging. De bovengrond wordt als verdacht beschouwd wegens de werkzaamheden die hebben plaatsgevonden. In het verleden bevonden zich een tweetal tipitenten op de locatie. Een washok is nog aanwezig op de locatie. Derhalve wordt een verkennend bodemonderzoek van de bovengrond op deze deellocatie noodzakelijk geacht.

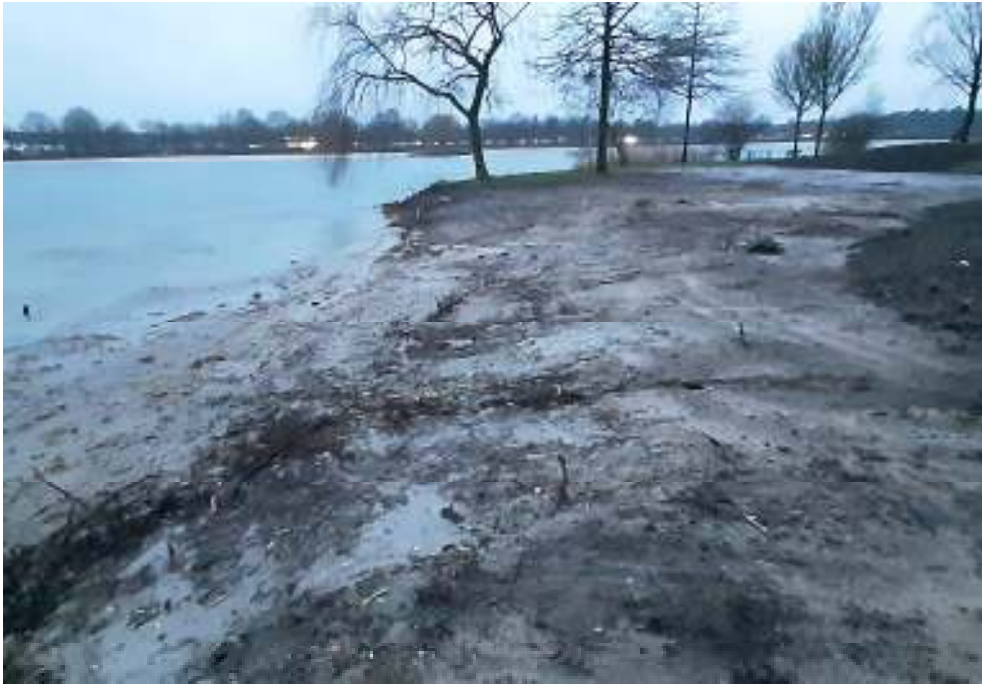
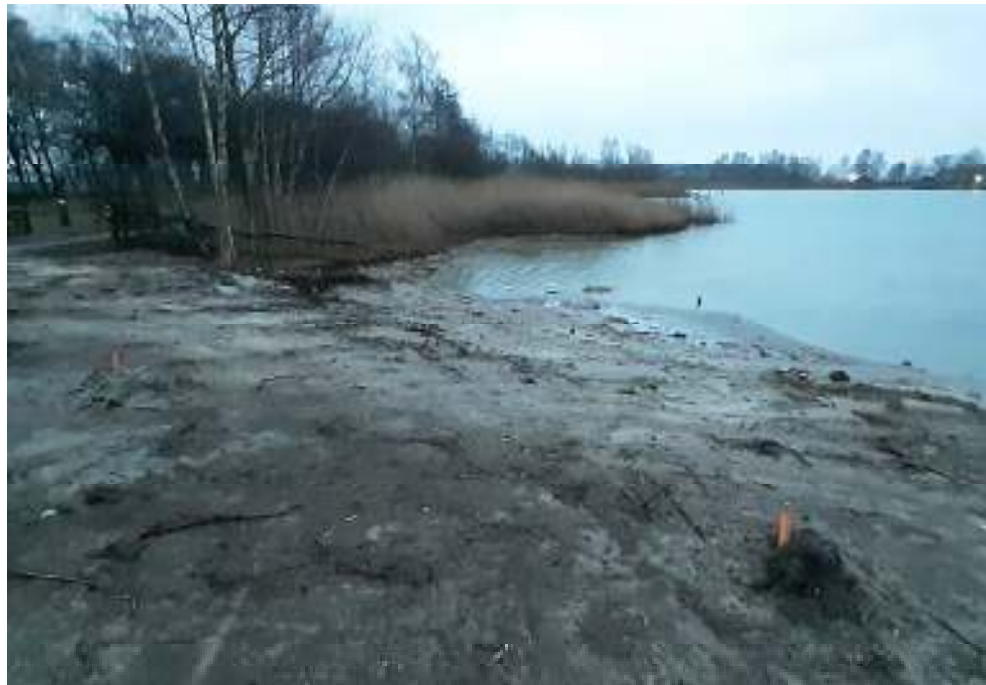
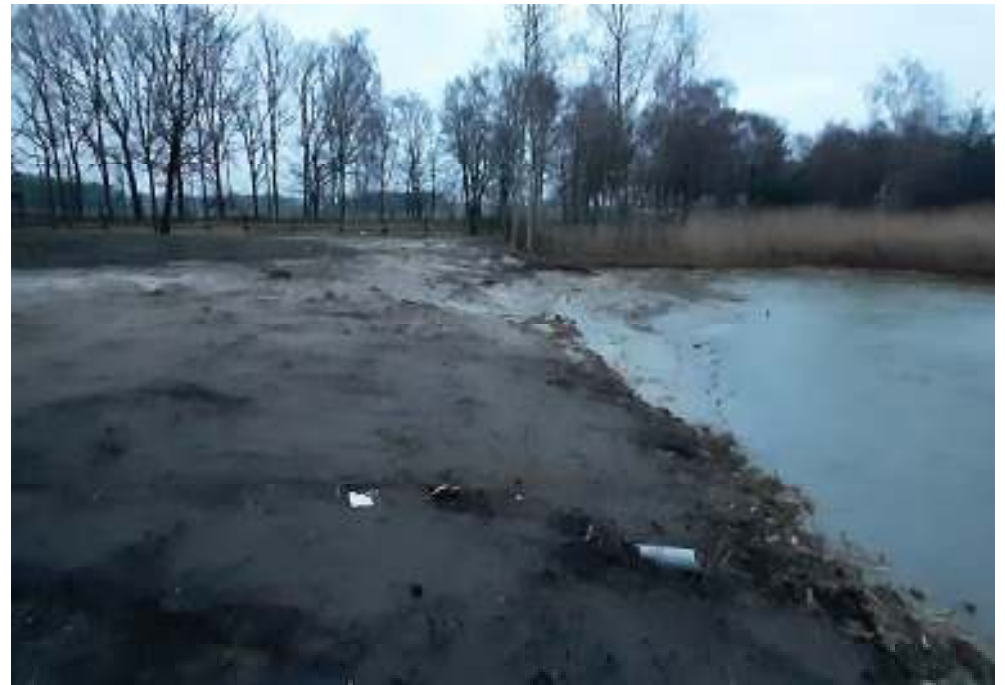
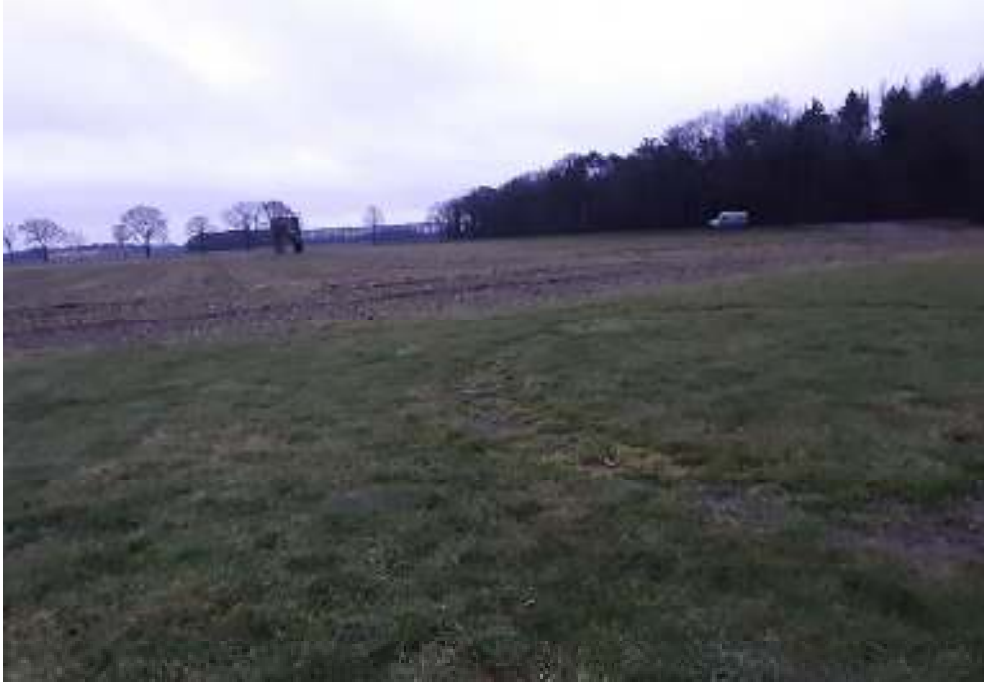
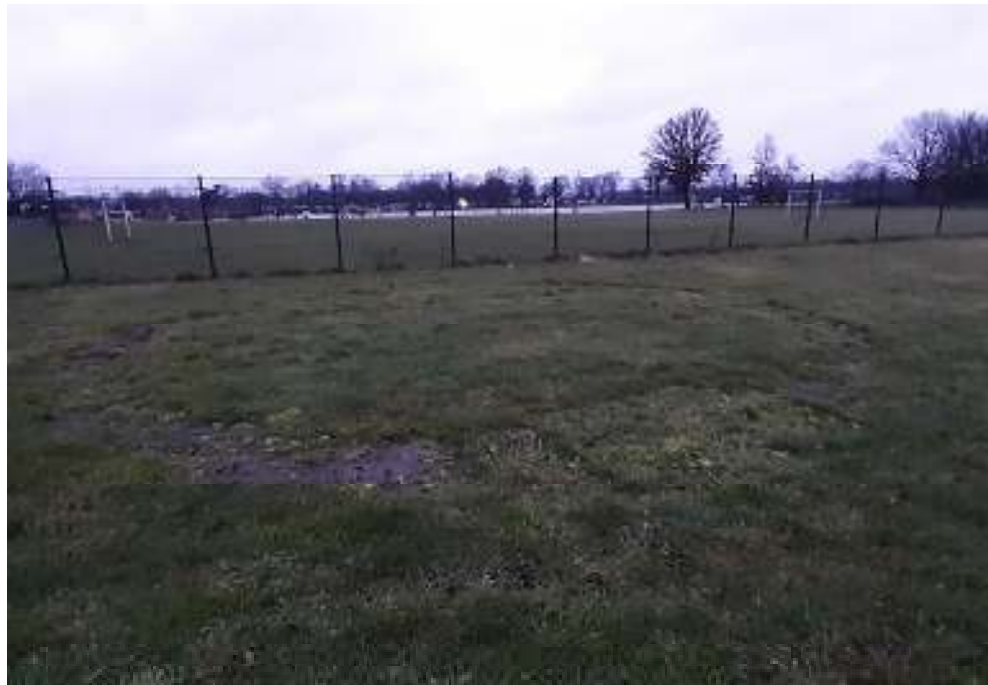
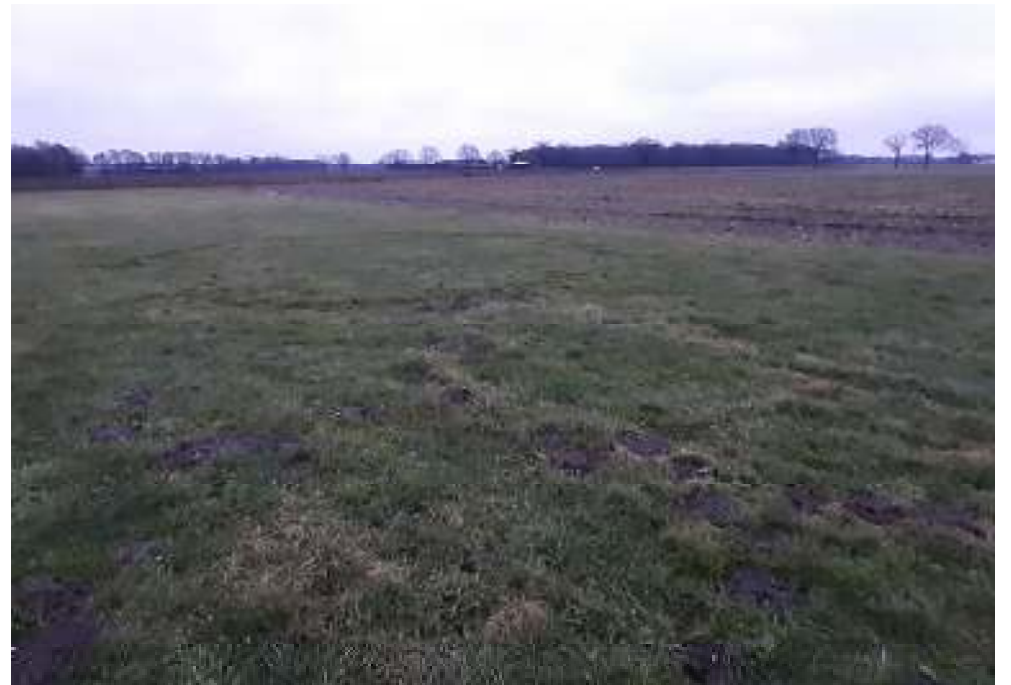
## **Bijlage 3 : Fotorapportage**

Tijdens deze verkenning zijn de twee deellocaties in ogenschouw genomen. Foto's van de locatie zijn in bijlage 3 toegevoegd. Er zijn geen bijzonderheden opgemerkt ten opzichte van hetgeen verwacht kan worden op basis van de gegevens van het vooronderzoek. De deellocaties zijn daadwerkelijk in gebruik zoals in voorgaande paragraaf (paragraaf 2.2) omschreven. Er zijn tijdens de terreininspectie geen bijzonderheden (zoals verdachte plekken, artefacten of bodembeschermende voorzieningen, puin en/of asbest op het maaiveld, asbest beschoeiingen, verzakkingen, verhogingen, verkleuringen, brandplaatsen) geconstateerd, welke een aanwijzing zouden kunnen zijn voor een mogelijke bodemverontreiniging.

In het terrein van het huidige recreatie deel zijn geen duidelijke terpen, kuilen of glooiingen waargenomen en op het perceel zijn geen watergangen aanwezig. Deze deellocatie grenst wel aan een waterpartij. De locatie is volledig onbebouwd en onverhard. De tipitenten zijn niet meer aanwezig. Er zijn tekenen zichtbaar van (grond)werkzaamheden (zie bijlage 3).

In het terrein van het agrarische deel zijn geen duidelijke terpen, kuilen of glooiingen waargenomen en op het perceel zijn geen watergangen of waterpartijen aanwezig. Deze deellocatie is volledig onbebouwd en onverhard.
