**verkennend bodemonderzoek  
Maaskant 1 te Vessem**

*Projectnaam* Maaskant 1 te Vessem  
*Projectnummer* B3124

*Aantal pagina's* 12 (exclusief bijlagen)  
*Datum* 17 november 2023

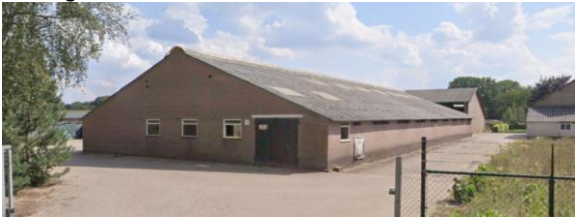
| <i>voormalige bebouwing</i> | In 2020 is een rundveestal gesloopt. De stal was opgetrokken uit bakstenen en voorzien van asbesthoudende dakplaten zonder goot, rondom was sprake van verharding met klinkers of beton. | |

| | Tevens zijn de betonverharde sleufsilo's opgeruimd. |

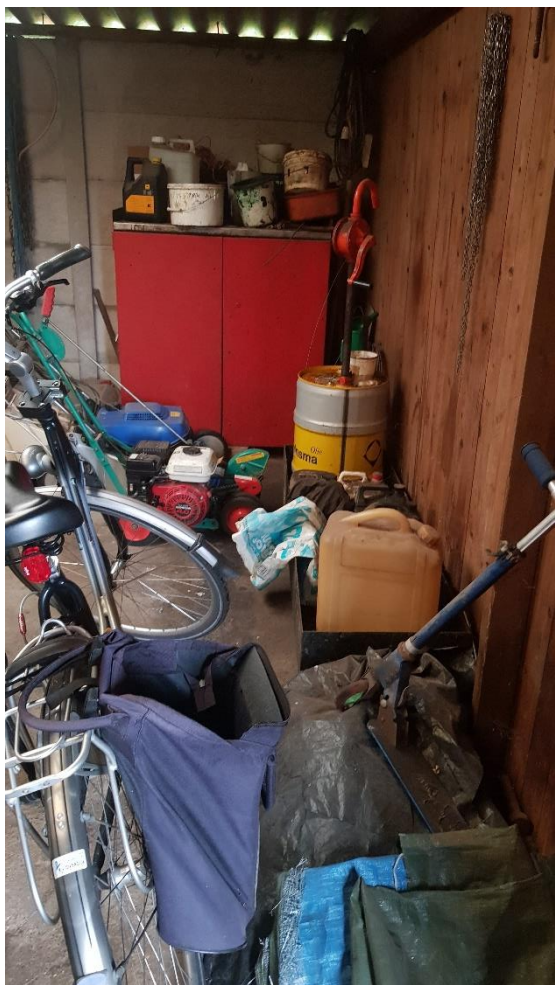
olieopslag schuur 1

- De voormalige bovengrondse dieseltank tegen de gevel van stal 2 wordt als verdachte deellocatie beschouwd.
- De opslag van olie in een lekbak in schuur 1 wordt als verdachte deellocatie beschouwd.

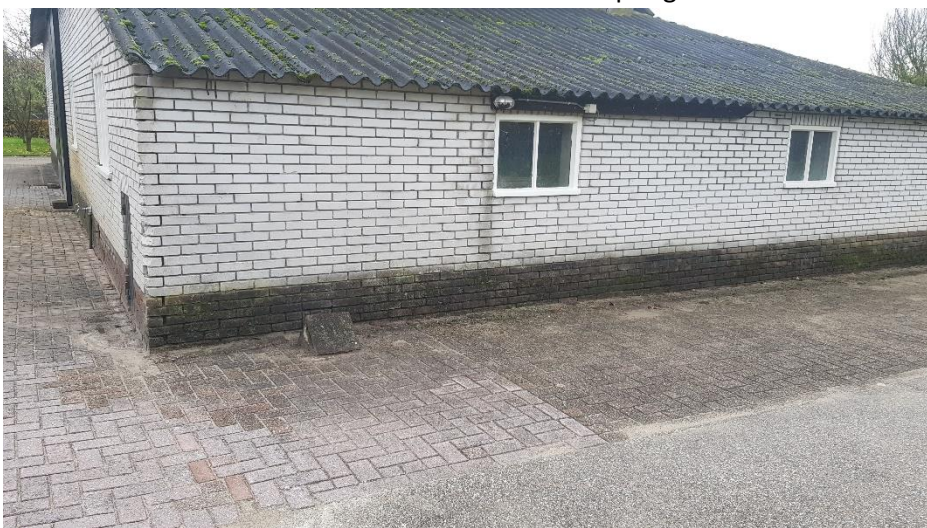
Ligging vml dieseltank tegen stal 2

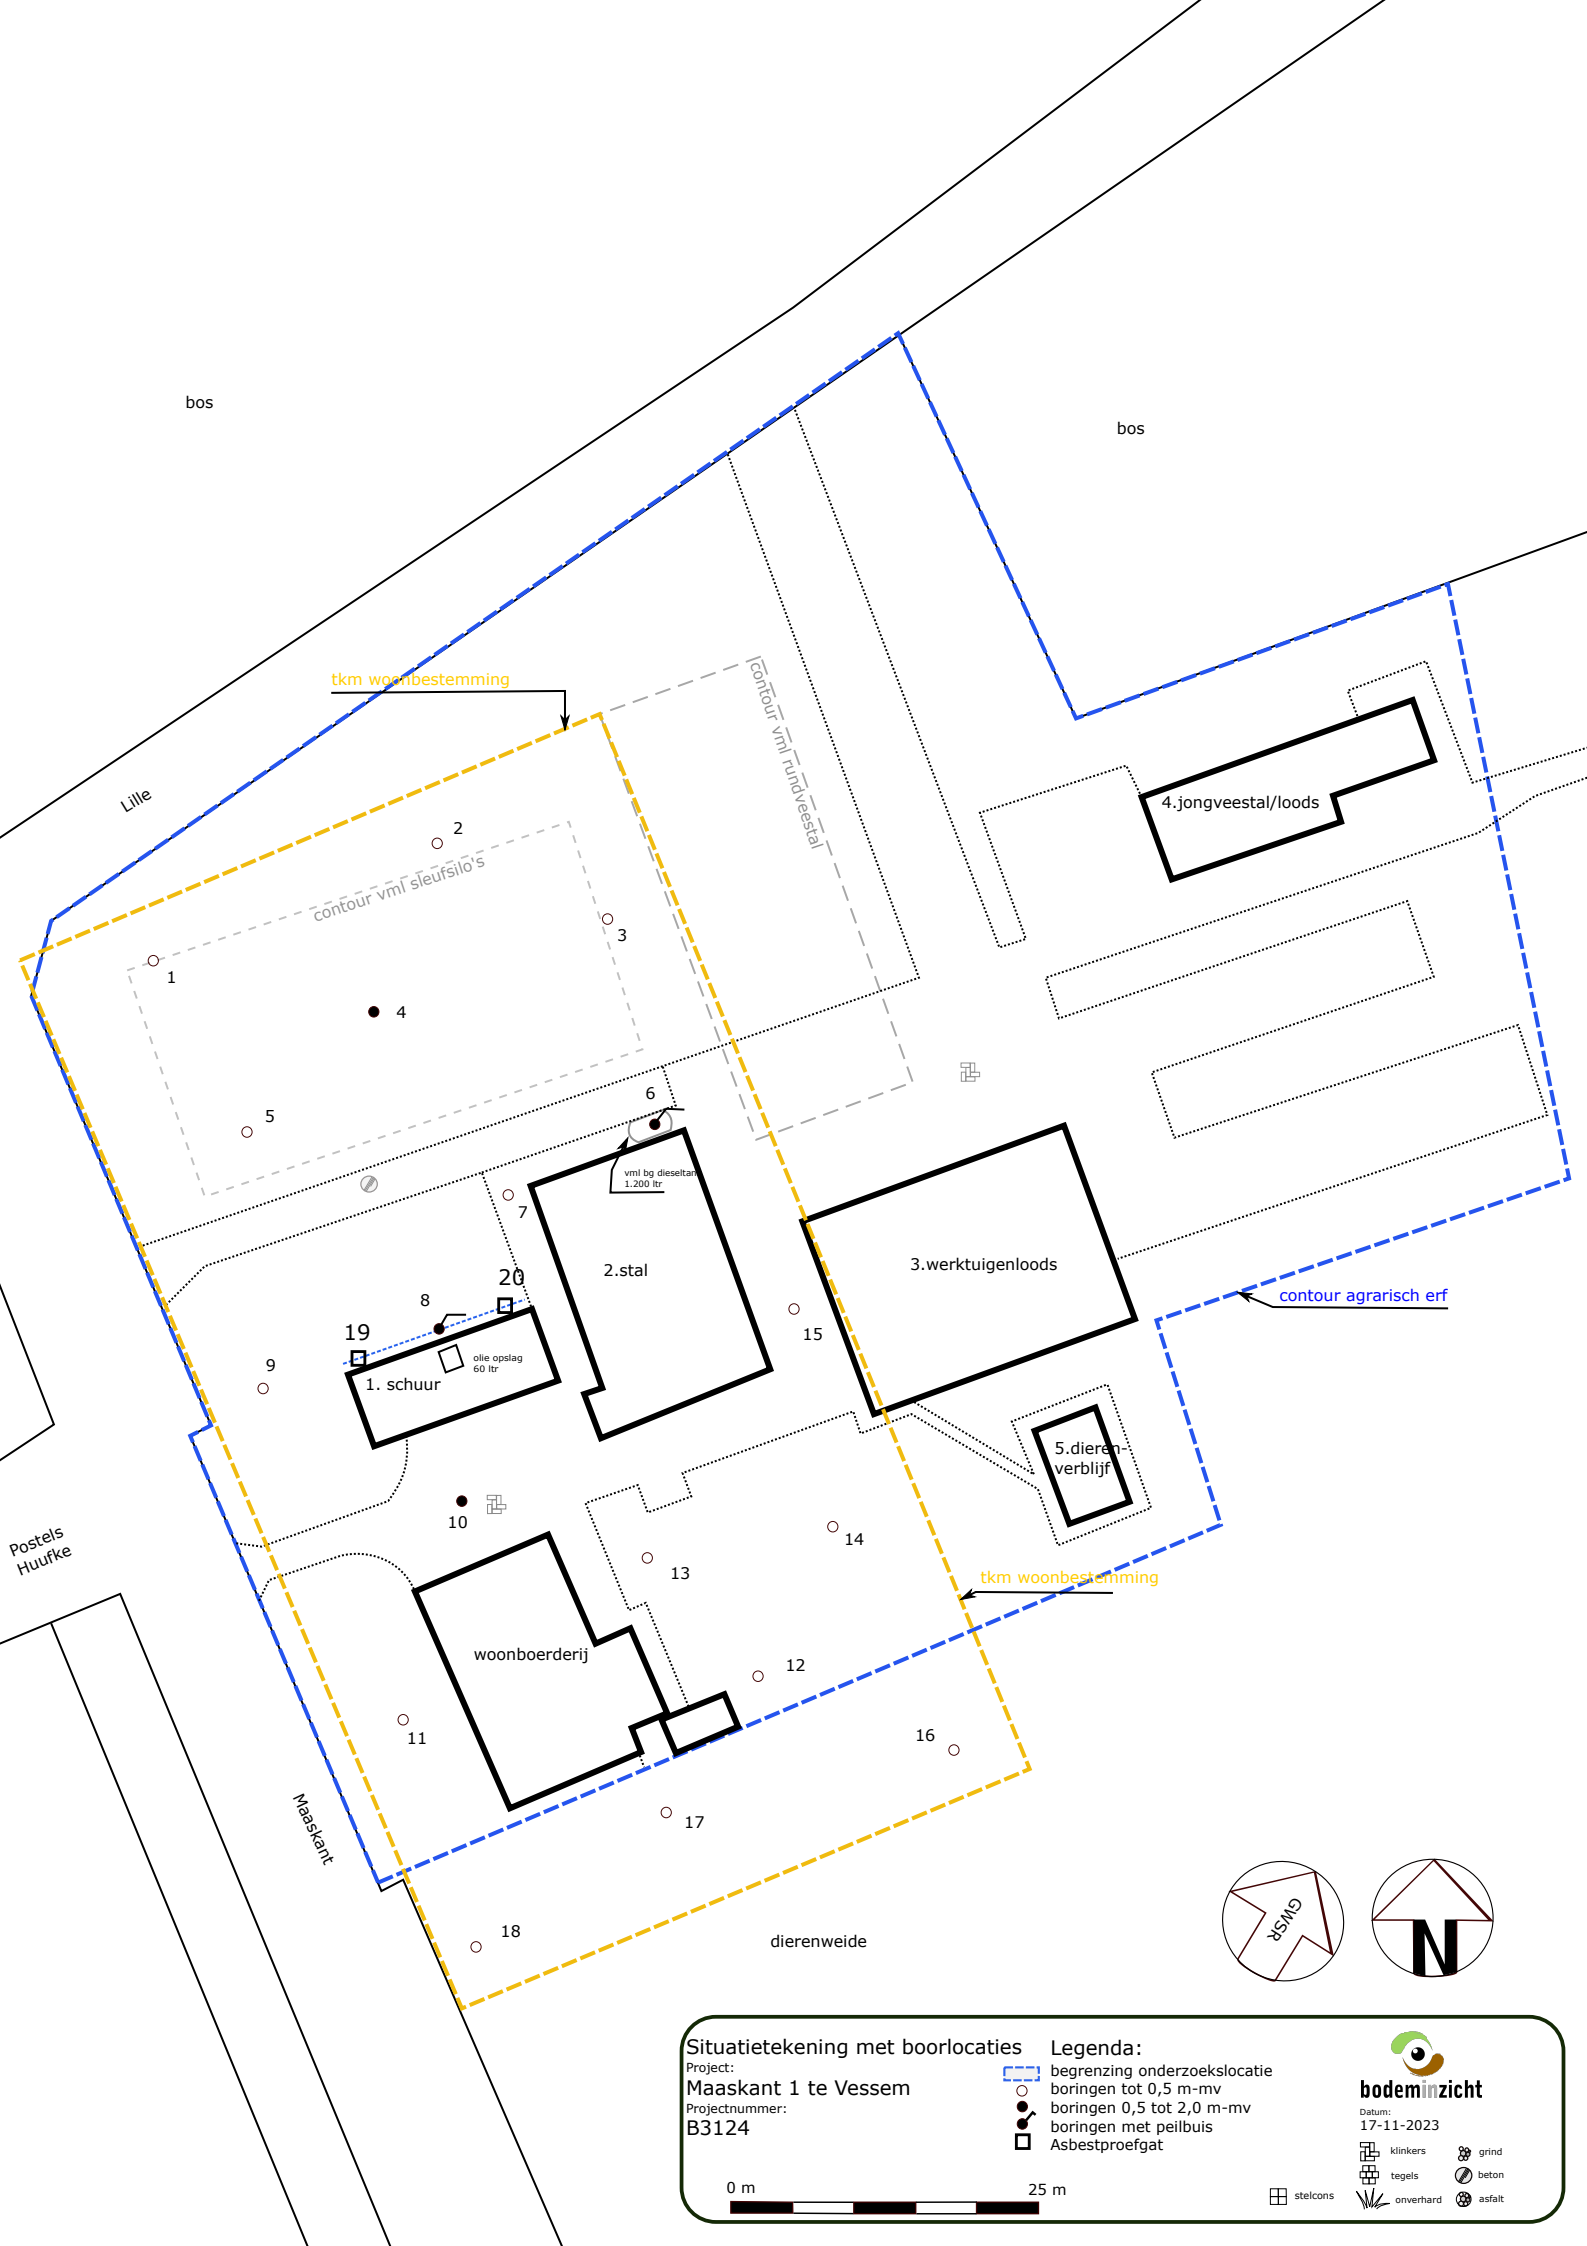
### Situatietekening met boorlocaties

- In bijlage 2 is de plaats van de meetpunten in de situatietekening opgenomen.
- Voor de gedetailleerde boorprofielbeschrijvingen per boring wordt verwezen naar bijlage 3.
- In bijlage 6 zijn de veldwerkrapportages opgenomen
