AANVULLEND BODEM- EN ASBESTONDERZOEK

Veldhovenseweg 3

**Knegsel**

Projectnummer: 2301846

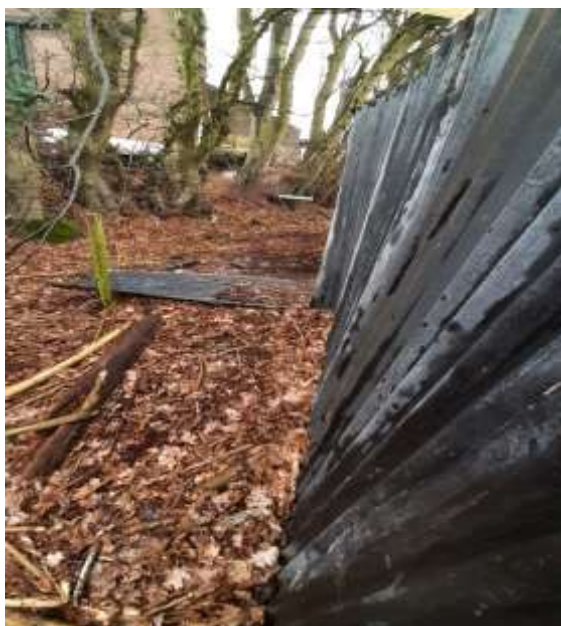
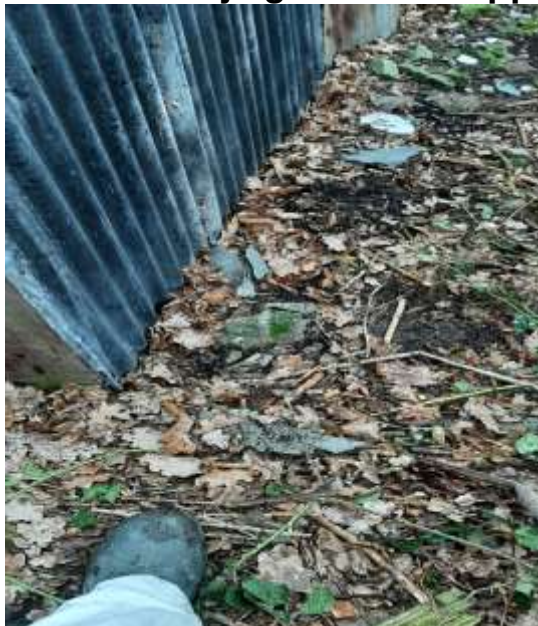
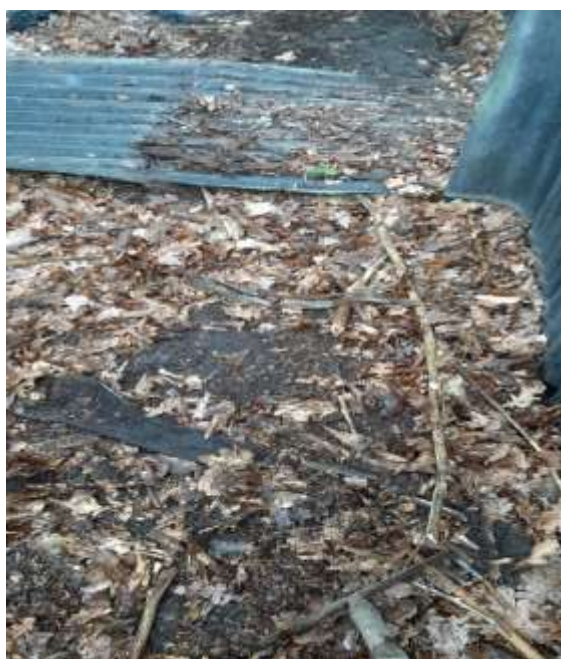
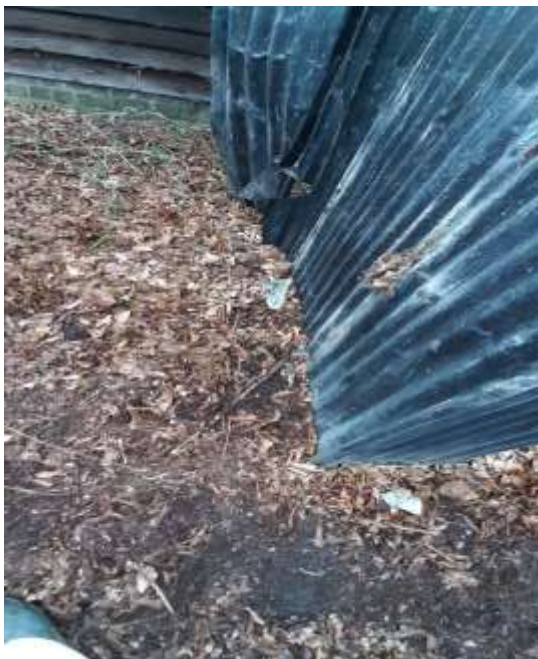
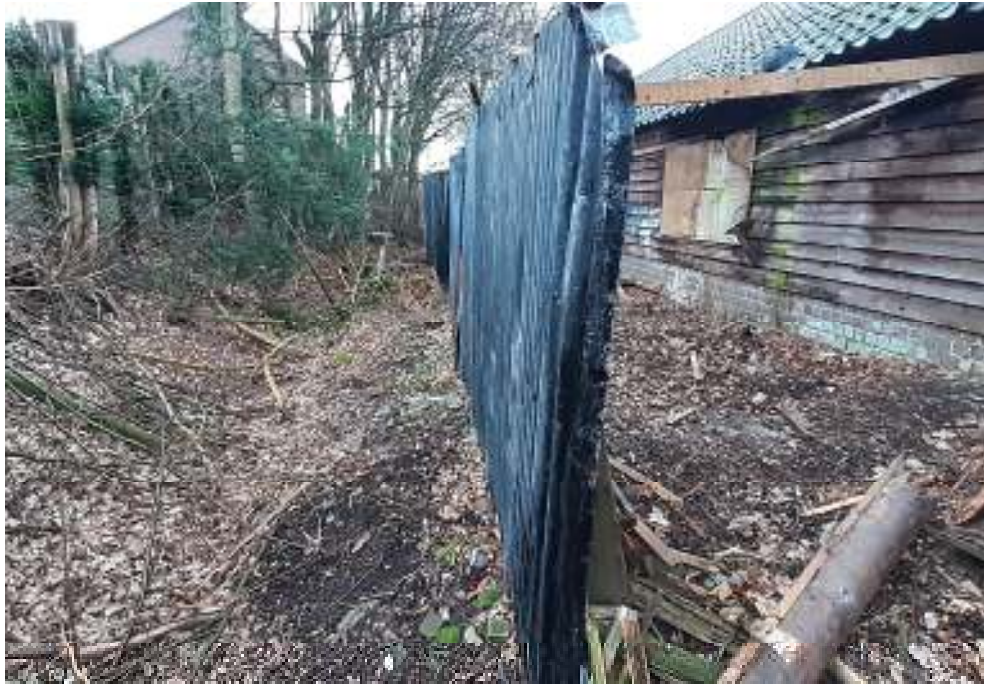
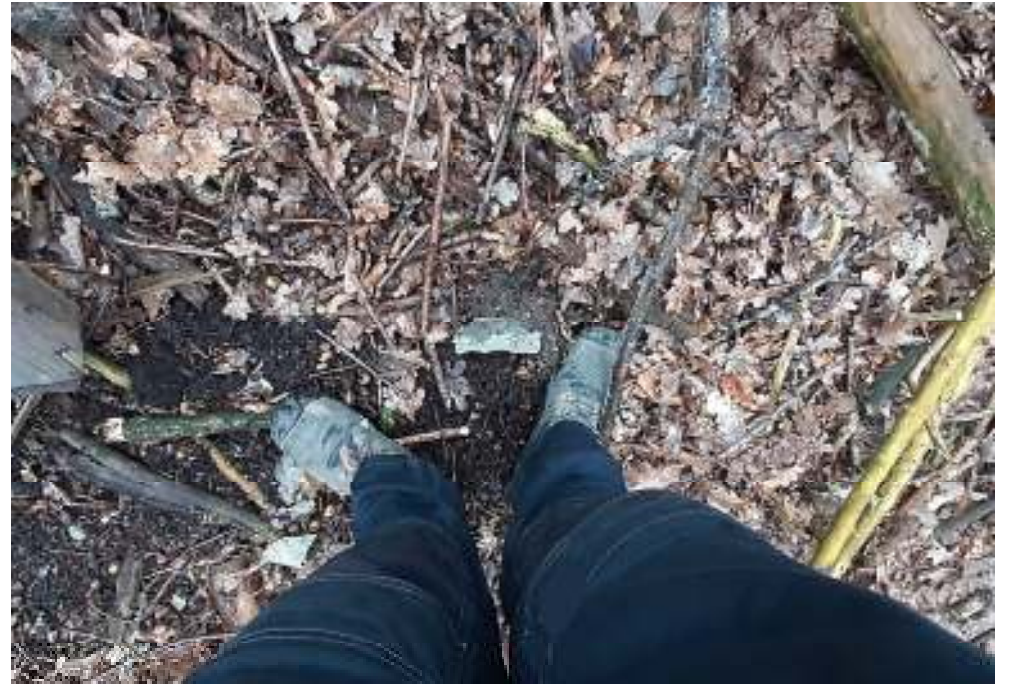
## Bijlage 6 : Fotorapportage

Door een gecertificeerd medewerker van Lankelma Geotechniek Zuid B.V. is een terreininspectie uitgevoerd voorafgaande aan de veldwerkzaamheden. Foto's van de locatie zijn in bijlage 6 toegevoegd. De locatie is daadwerkelijk in gebruik zoals in voorgaande alinea omschreven. Er zijn tijdens de terreininspectie geen bijzonderheden (zoals verdachte plekken, artefacten of bodembeschermende voorzieningen, asbest beschoeiingen, verzakkingen, verhogingen, verkleuringen, brandplaatsen) geconstateerd, welke een aanwijzing zouden kunnen zijn voor een mogelijke bodemverontreiniging. Wel is er op het westelijke deel van de locatie puin en/of asbest op het maaiveld aangetroffen, in de vorm van een ingestort schuurtje.

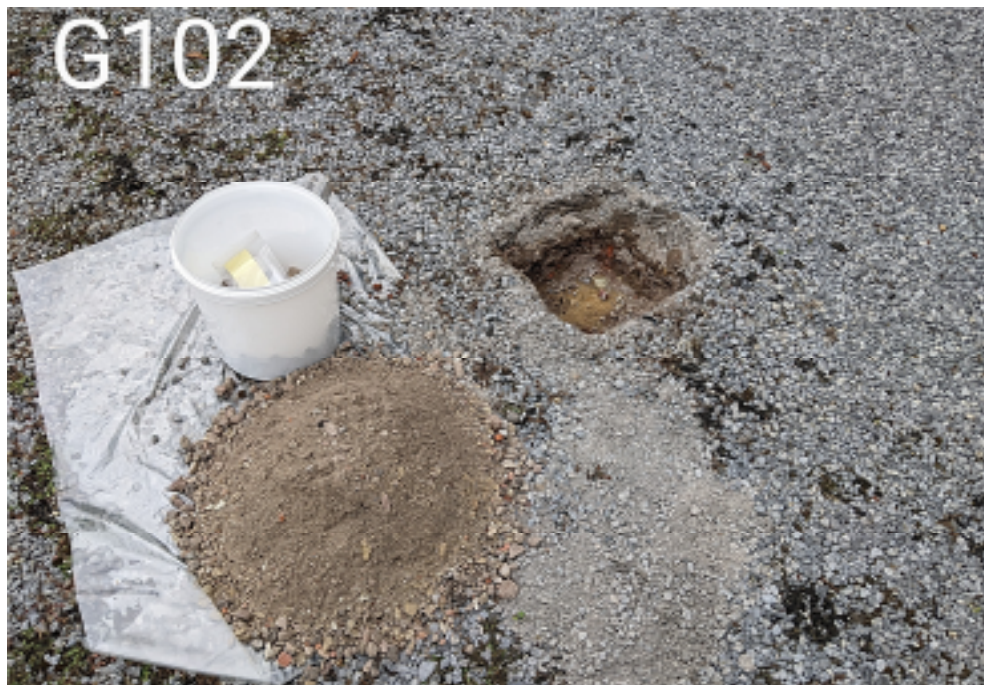
| Asbestgat | Diepte [m-mv] | Afwijking |
|---|---|---|
| G102 | 0,03 – 0,20 | Volledig repac, sporen asbestverdacht materiaal |

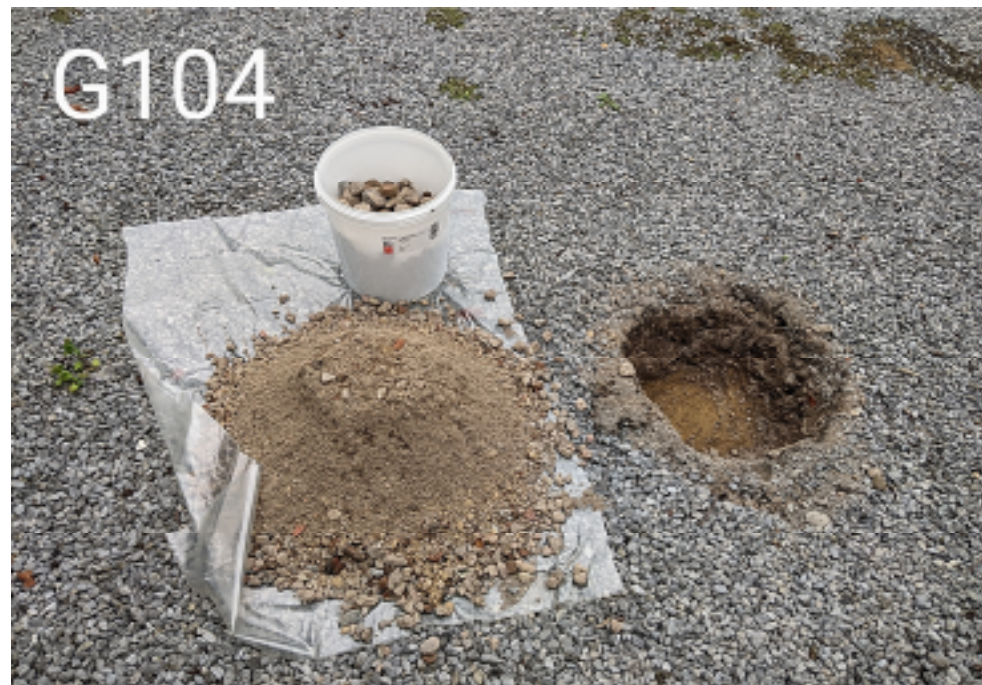
| Asbestgat | Diepte [m-mv] | Afwijking |
|---|---|---|
| G104 | 0,03 – 0,25 | Volledig repac |

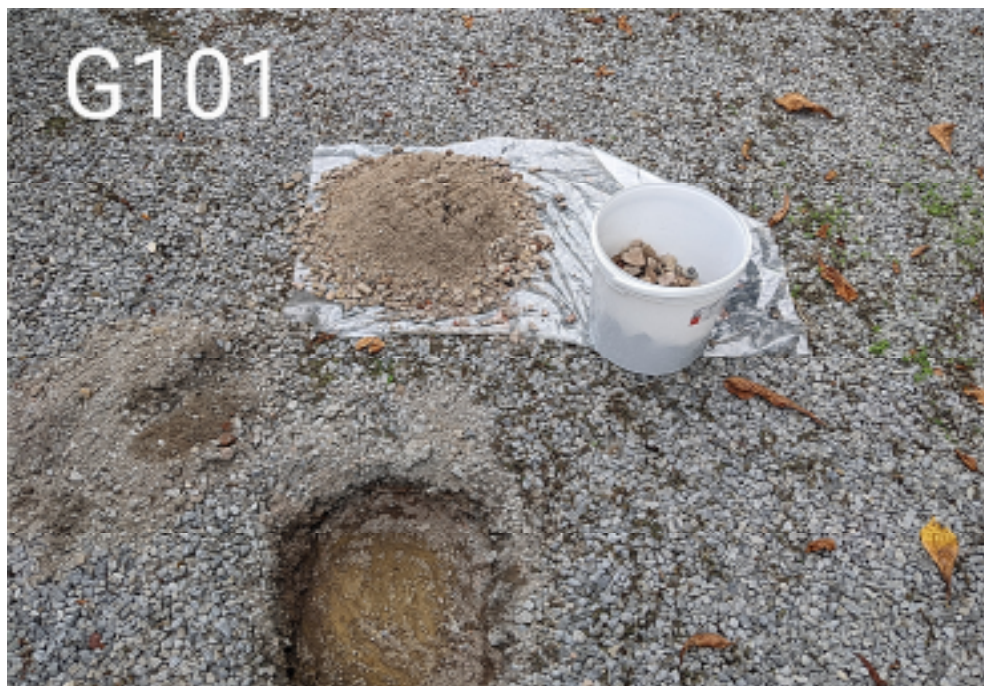
| Asbestgat | Diepte [m-mv] | Afwijking |
|---|---|---|
| G101 | 0,03 – 0,20 | Volledig repac |

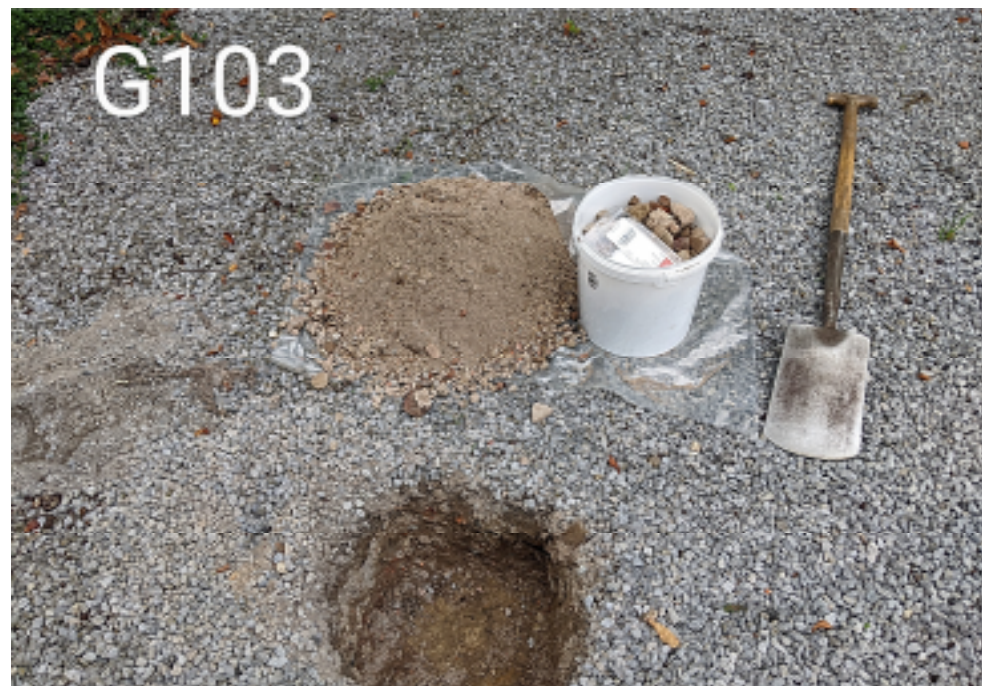
| Asbestgat | Diepte [m-mv] | Afwijking |
|---|---|---|
| G103 | 0,03 – 0,25 | Volledig repac, sporen asbestverdacht materiaal |
