Bussereind 2 & 3, Steensel  
herstelplan 13-04-2021

## algemene gegevens

Objecten: Boerderij en Woonboerderij  
 Adres: Bussereind 2- 3  
 5024 AM Steensel

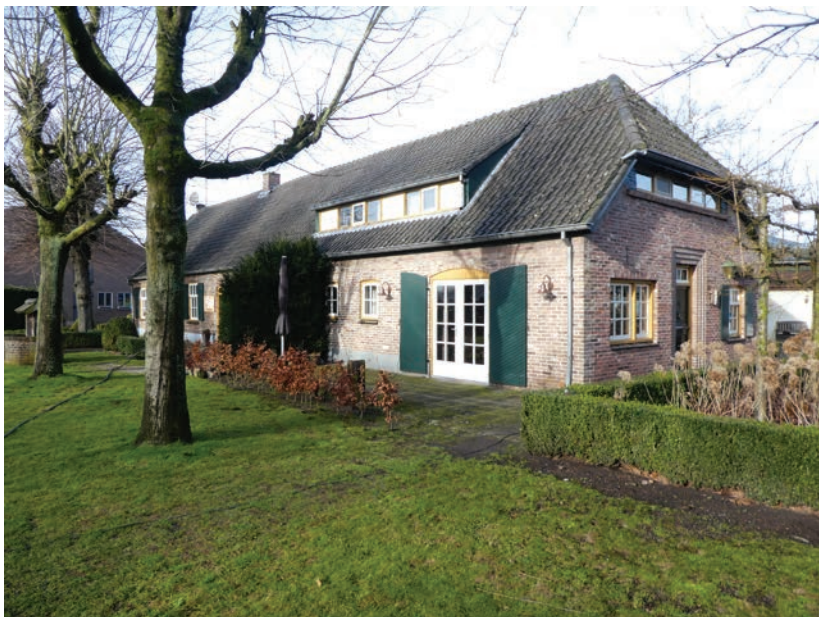
Voorgevel Bussereind 3, oostelijk deel, voormalige stal en schuur.

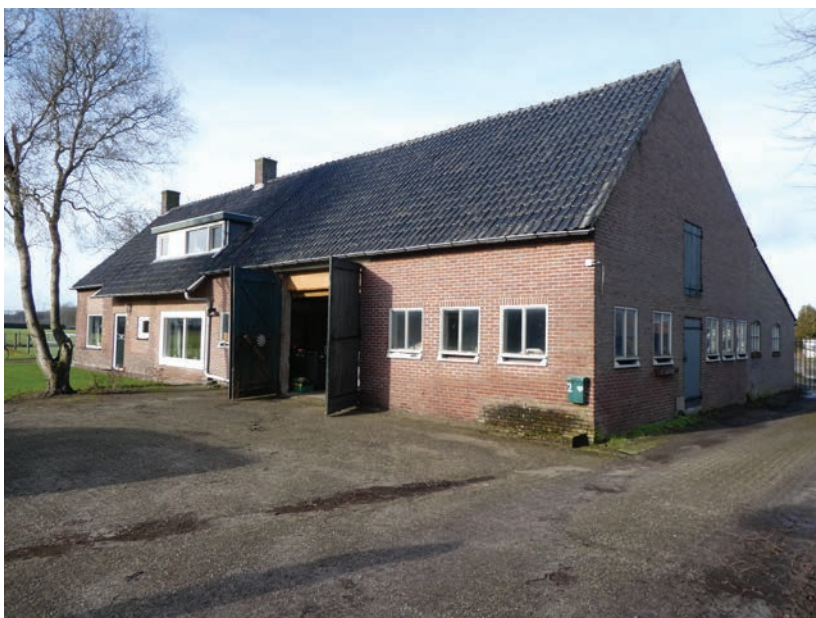
Voorgevel Bussereind 2, oostelijk deel, stal en schuur.

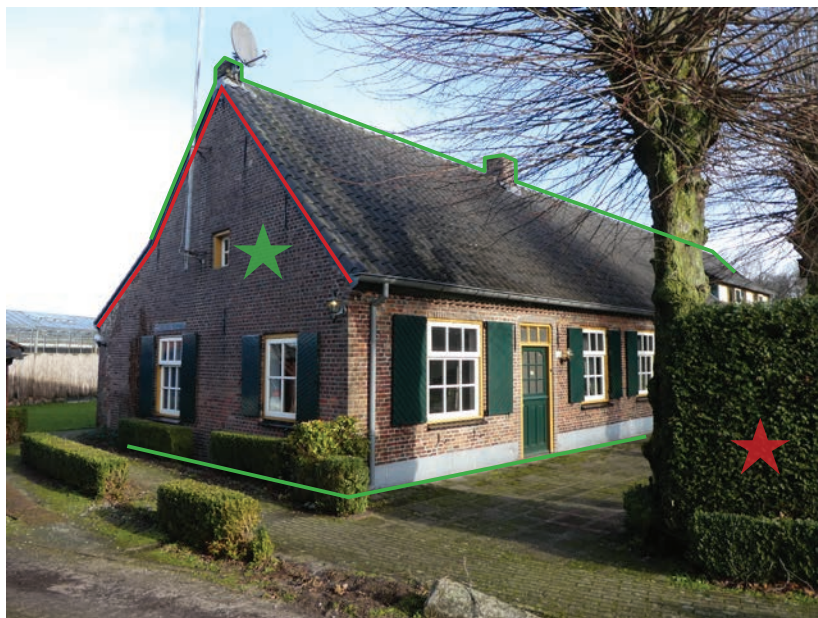
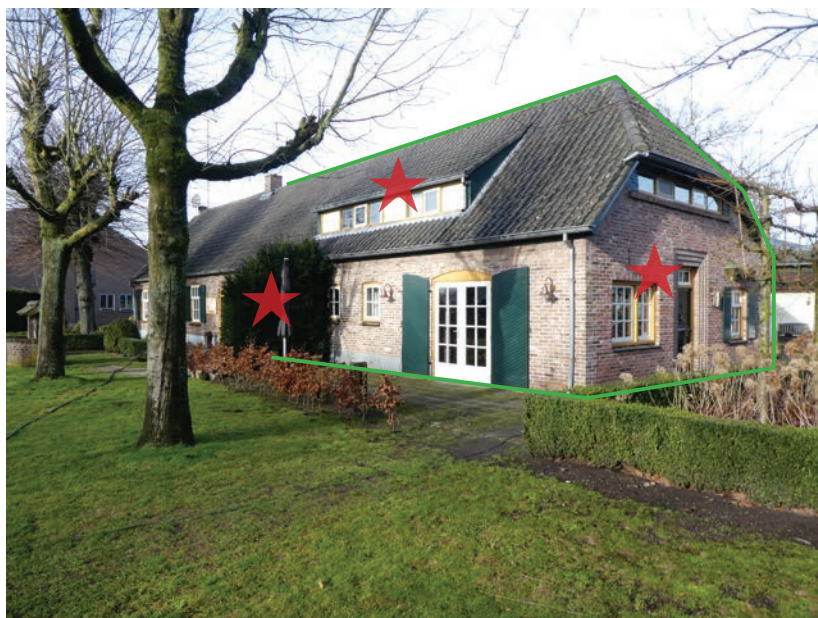
Voorgevel Bussereind 3, positieve en negatieve factoren.

Boerderij Bussereind 3 heeft een typische hoofdvorm waarin we een oudere Kempense langgevel-boerderij herkennen. De langere bouwgeschiedenis toont zich door diverse soorten metselwerk, dat eveneens een kenmerk is van de langzame groei van de oudere agrarische gebouwen. De echte oude gevels beperken zich tot de voor- en linker zijgevel van het woongedeelte. De relatief gesloten topgevel is het beste in tact.

De authentieke hoofdvorm van Bussereind 3 is in tact, de oudere delen van het metselwerk zijn (opzet voegwerk na) intact. De vulling van de gevelopeningen, vensters en deuren, zijn allen reeds in gewijzigde vorm vernieuwd. Het kleurgebruik moet uit de jaren '60 of '70 afgeleid zijn. In de huidige staat sluit het kleurgebruik niet aan bij het oorspronkelijk sobere sfeer van het gebouw waarbij woon- en bedrijfsdeel zowel in detail en ook kleur van elkaar afwijken. Het nieuwste deel uit de jaren '70 kenmerkt zich door een diversiteit aan verschillende soorten gevelopeningen i.t.t. de oorspronkelijke gesloten en sobere gevels. Het gebouw is in de huidige staat door siertuinen en hoge begroeiing van de weg gescheiden en lijkt daardoor 'verstopt' te zijn. De diverse tuinrichtingen vlak voor de voorgevel verdelen de gevel waardoor het gebouw te weinig als één geheel te ervaren is en de koppeling met huisnummer 2 mist.

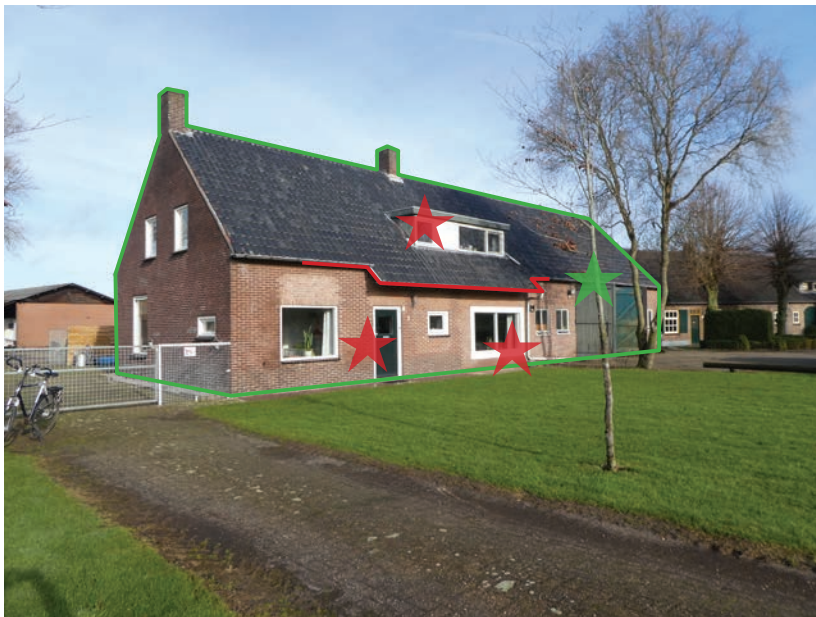
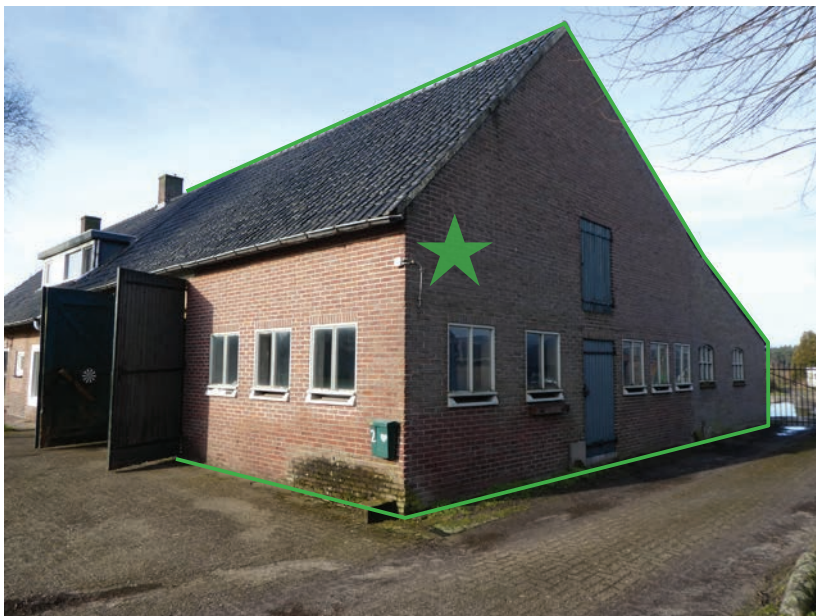
Voorgevel Bussereind 2, positieve en negatieve factoren.

De belangrijkste zichtbare en daarmee typerende bouwperiode voor Bussereind 2 is het jaren '50 beeld dat bepaald werd door de woning van de boerderij maar nu meer bepaald wordt door het jongere bedrijfsgedeelte uit 1966 waarvan de gevels nog niet aangepast zijn. In het vooraanzicht is het volume van een langgevel-boerderij zichtbaar, in de zijgevel zien we de asymmetrische contour van de boerderij die in de jaren '50 reeds aan de achterzijde uitgebreid was. De boerderij is naar 'de geest van de tijd' zeer sober uitgevoerd. In het bedrijfsdeel zijn de betonnen stalvensters en houten deuren gehandhaafd. Het voorterrein is leeg en straalt eenvoud uit.

De heldere hoofdvorm van Bussereind 2 is door de gewijzigde daklijn, waar een overstek aangebouwd is, aangetast. De fraaie details die bij de jaren '50 materialisering hoort werd bepaald door de kleine dakkapel, de voordeur en sobere maar fraaie woonhuisvenster met glas-in-lood. Die details zijn niet meer aanwezig. De oorspronkelijke dakkapel is door een andere op een afwijkende plaats en in een afwijkende vorm vervangen. Waarschijnlijk is gelijktijdig met de dakkapel en het overstek de voorgevel, ter hoogte van de voormalige stal, voorzien van een forse horizontale doorbraak. De overige vensters van het woonhuis sluiten door het afwijkend formaat en uitvoering in kunststof niet aan bij het sobere beeld dat door de gevels bepaald wordt. De huidige dakbedekking is minder passend dan de oude dakpannen die we nog op de archiefphoto's zien. De diepte van het voorterrein van de straat tot aan de gevel lijkt door het formaat uit verhouding ten opzichte van het gebouw.

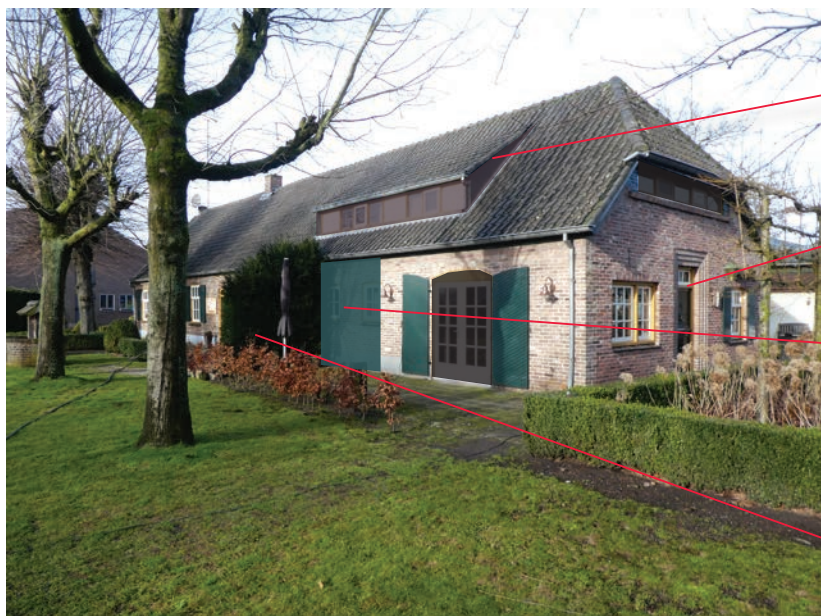
Voorgevel Bussereind 3, aanpassingen.

De voorgevel is voor meer dan de helft vernieuwd, het linker deel is aangepast doordat nieuwere vensters met afwijkend formaat en vormgeving (9-ruits i.p.v. 20-ruits vensters) en voordeurpartij, smaller en met ronde bovenhoeken, zonder bovenlicht en met afwijkende deur. Met het wederom vervangen of aanpassen van deze elementen kan de gevel opnieuw zijn historisch aanzicht terugkrijgen. Een sterk detail (op basis van de oude voorbeeld) kan met moderne techniek gecombineerd worden (zie voorbeeld Burgstraat 7, Best). De gevelopeningen van de oostelijke woning zouden met een paar fysieke aanpassingen, bijvoorbeeld het herintroduceren van de schuurdeuren en nieuwe sobere tuindeuren in de rechter getoogde gevelopening, meer kunnen refereren aan de oude situatie die we van oude foto's kennen. Een gewijzigd kleurgebruik kan opnieuw een balans brengen in het onderscheid tussen voormalig woon- en werkdeel.

dakkapel kleur  
aanpassen

oostgevel  
versoberen door  
aanpassing van  
kleurstelling  
kozijnen

typen  
gevelopeningen  
verminderen  
/ aanpassen,  
schuurdeuren  
herintroduceren,  
kozijnen  
'wegschilderen'.

hagen verwijderen

- dakkapel aanpassen. Kleuraanpassing zorgt ervoor dat dit element minder aandacht naar zich toe trekt.

- oostelijke kopgevel , kleuraanpassing van kozijnen en verwijderen van luiken
- aanpassen voorgevel door plaatsen van nieuwe vensters en voordeurpartij naar de exacte oude vorm. Onder vensters gemetselde rollagen aanbrengen.
- herinstructie van schuurdeuren en aanpassen van tuindeuren, versobering.
- aanpassen van kleurstelling naar de oude:
  - Donkergroen voor kozijnen, deuren en luiken (incl. gehengen)
  - Cementgrijs voor kozijnen van stalvensters (daardoor worden de ramen slanker)
  - Helder wit voor ramen van oude woonhuis en stalramen.
  - Nader te bepalen schaduw tint voor af te zwakken nieuwe elementen zoals het strookvenster onder het wolfseind en de dakkapel aan de straatzijde.

- voorterrein ontdoen van siertuinen, hagen en onlogisch geplaatste leilinden etc.
- stoepje voor oorspronkelijk woongedeelte t/m de eerste 'stal deur'.

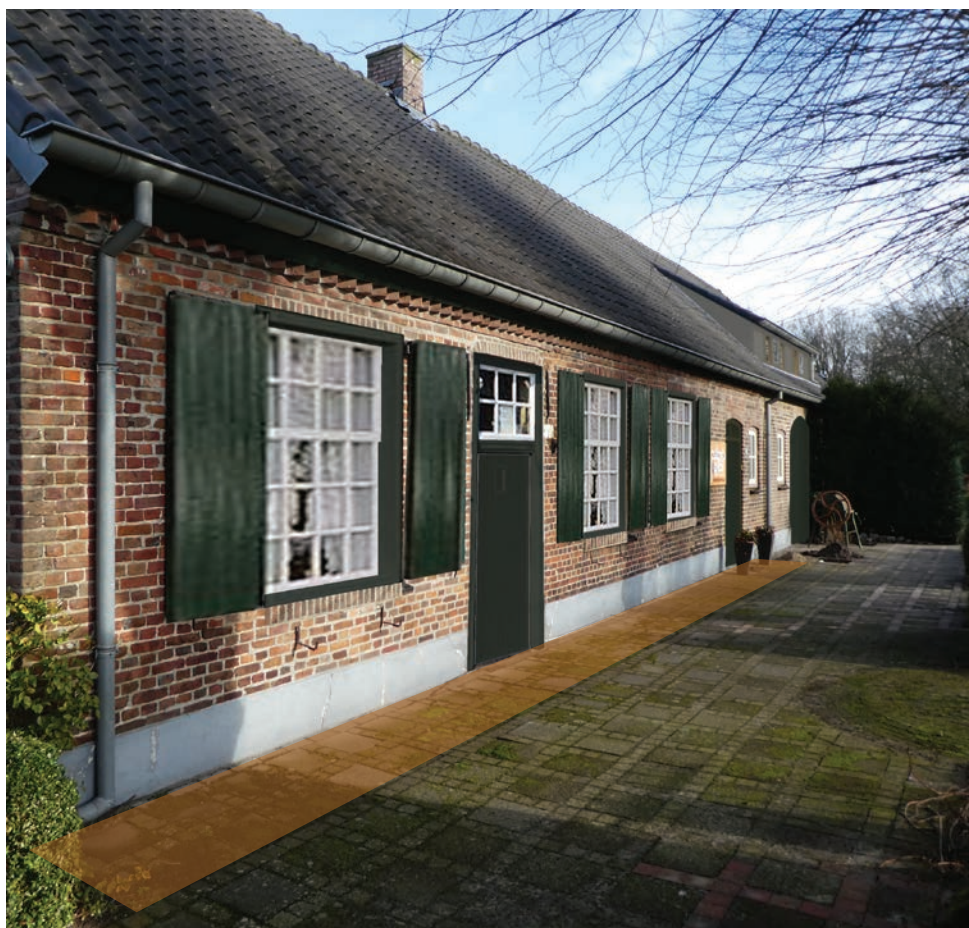
Impressie van het gevelbeeld van het oude woonhuis van Bussereind 3 na gevel-reconstructie en plaatsing van nieuwe kozijnen en kleur-reconstructie. De dakkapel is hier in een n.t.b. schaduw tint weergegeven.
