Bouwhistorische Waardestelling Bussereind 2

### SPLITSING VAN EEN BOERDERIJ IN STEENSEL

Rapportage cultuurhistorische /  
bouwhistorische waarden; interieur &  
exterieur. Inzake splitsing in twee  
wooneenheden. Doel; facilitering beoordeling.

D.J.K. Zweers, februari 2020

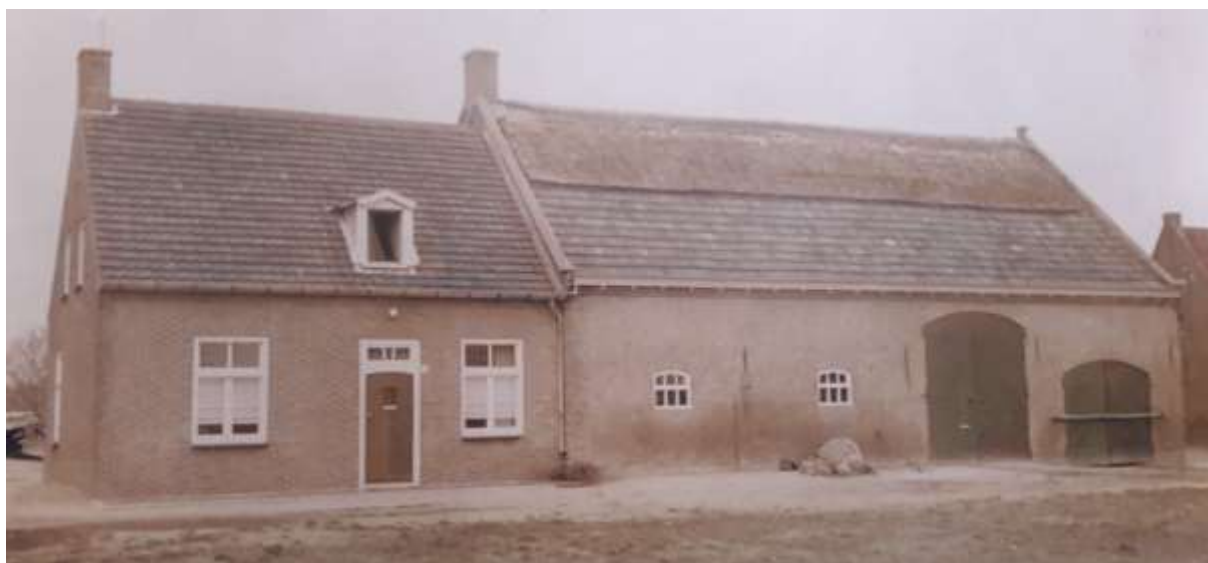
Afb. 13; zuidgevel na 1950. Na 1945 zijn twee betonnen stalramen geplaatst. Geheel rechts een potstal deur.

In 1950 werd tegen de westgevel van deze schuur (ter lengte van de stramienen 1-3) de huidige woning toegevoegd (afb. 13). Schuur en woning werden gescheiden door een brandmuur (stramien 3). Een vergelijking van afb. 13 met de afbeeldingen 14,15 en 16 leert hoe het pand geleidelijk van indeling en uiterlijk is veranderd. De plattegrond op afb. 10 toont de positie van de brandmuur (stramien 3) die nog deels bestaat en die de oudste bouwsubstantie van het pand bevat.

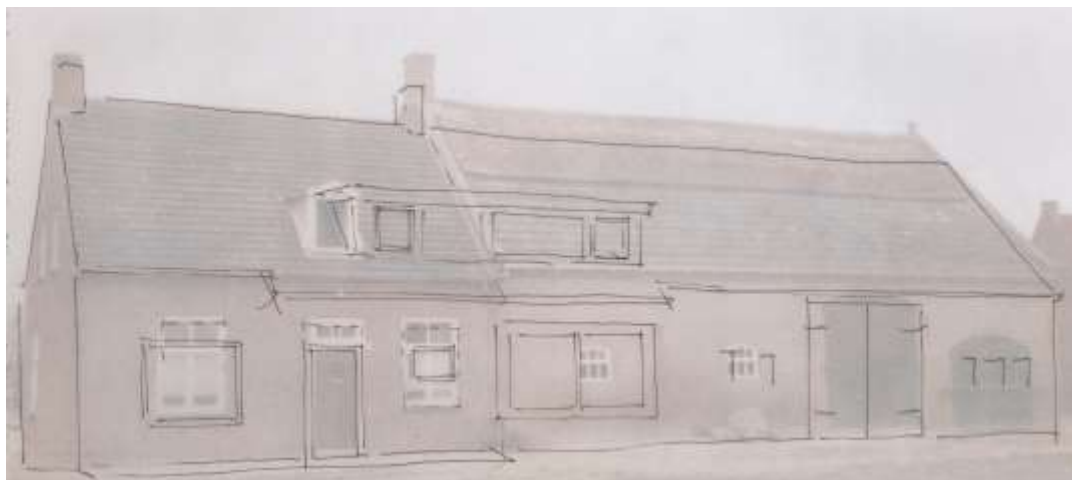
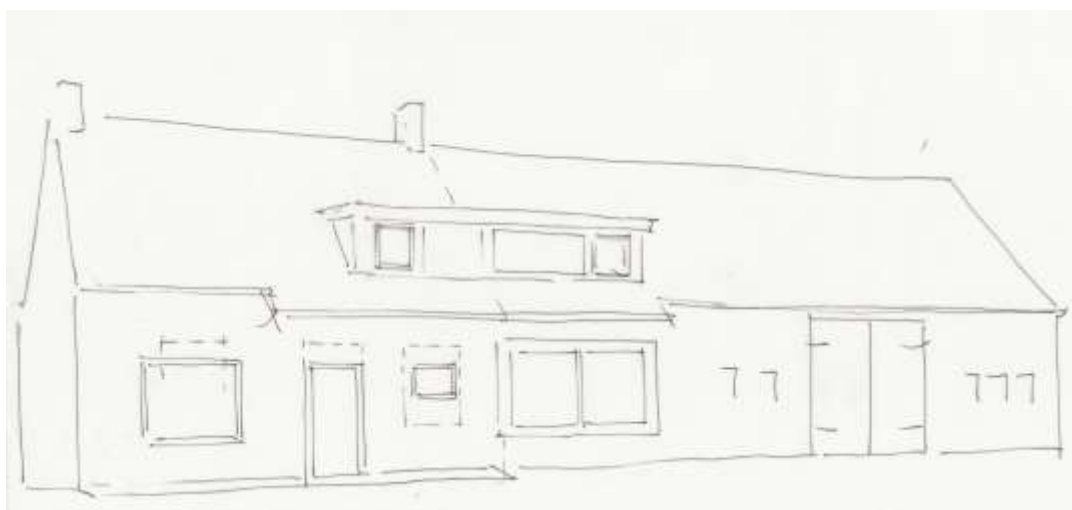
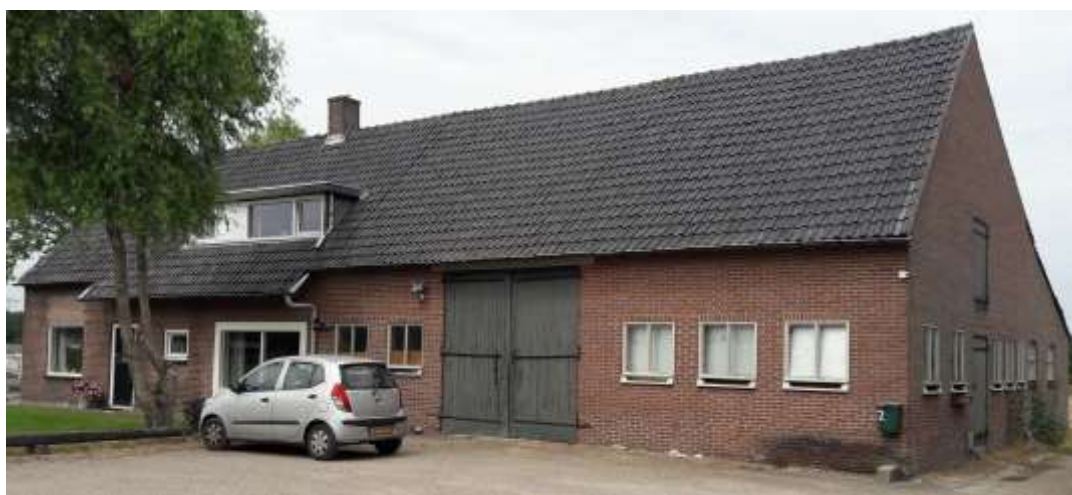
Afb. 14,15; zuidgevel met ingetekend de huidige toestand. Afb. 16; zuid- en oostgevel.

Van links naar rechts: een venster in kunststof-omraming (str. 1-2), een voordeur idem en een venster in hout uit einde jaren 1960 (str. 2-3), ontlast door rollagen. Bouwsporen verraden wijzigingen van na 1966 (vergelijk afb. 13-14). Ter lengte van het oorspronkelijke woongedeelte (stramien 1-3) een gemetselde stoep van rode en zwarte keramische tegels (afb. 20). De voordeur heeft nog een originele granito-onderdorpel. Het deurkozijn is nog oorspronkelijk. Bij de verbouwing na 1966 is het bovenlicht verwijderd. Een luifel uit de periode kort na 1966 strekt zich uit van str. 2-4. Daarboven staat een brede dakkapel tussen stramien 2-3 en 4.

Tussen stramien 3-4 een modern tweelichts venster dat ruimte V verlicht. Tussen de stramienen 4 en 5 twee rechthoekige betonnen (tweeluik) stalvensters, afgedekt met een rollaag, en een stel brede inrijdeuren tot de dakrand, ontlast door een betonlatei. Tussen de stramienen 5-6 drie betonnen stalvensters als voren. De gevel vanaf stramien 3 t/m 6 dateert van einde jaren 1960 en bleef sindsdien ongewijzigd.

In diezelfde tijd moet de schuur naar achteren zijn vergroot tot stramien E. Een bouwnaad gaat op afb. 18 verscholen achter een parasol. In 1966 brandde de oude schuur gedeeltelijk af. Enkele jaren later werd deze vervangen door het huidige bouwvolume ter grootte van de stramienen 3-6 en A-D (afb. 10). Het achterste deel en de brandmuur bleven behouden. Bij de herbouw werd het woongedeelte uitgebreid tot stramien 4 en A-D (vergelijk afb. 14,15 en 16). Het bedrijfsgedeelte werd bij die gelegenheid verkleind.<sup>4</sup>

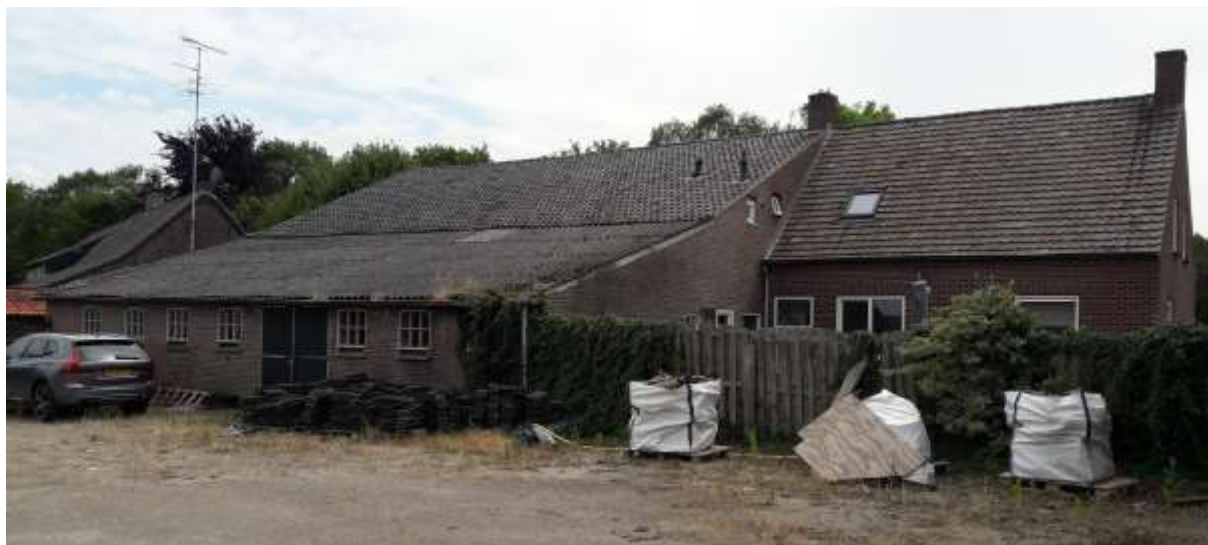
Afb. 17; noordgevel. De brandmuur is deels uit omstreeks 1930. Het achterste bouwdeel met golfplaten dak is van ca 1950.

De brandmuur en de noordmuur (stramienen 3-5) zijn gemetseld in kruisverband (afb. 17,18). Tussen stramien 5 en 6 is de noordmuur in halfsteens verband uitgevoerd. Dat geldt ook voor alle overige buitenmuren. De originele muuropeningen zijn ontlast door anderhalfsteense hanekamstrekken.

Deze gevel (afb. 17,18,19) is nog voorzien van de originele muuropeningen. V.r.n.l. een rechthoekig éénluik venster, een tweelichts keukenvenster en een deur met bovenlicht. Kozijnen en toebehoren zijn in kunststof vervangen in 2005. De op het westen gerichte gevel van het bedrijfsgedeelte, die op deze gevel aansluit (afb. 18) is in kruisverband gemetseld en voorzien van een ingang met links ernaast een venster. Daarop volgt een zesluik betonnen stalvenster, segmentboogvormig met dito halfsteens boog. Links daarvan, op stramien D is uit afwijkend uitgevoerd metselwerk een bouwnaad te herkennen. Deze scheidt het linkerdeel uit omstreeks 1950 van het oudere deel dat als brandmuur tot de voorgevel doorloopt. Op de verdieping twee kleine venstertjes waarvan het linker een oud kozijn bevat. Iets hoger, naar rechts een recent venstertje. De achtergevel tussen de stramienen 3 en 6 dateert uit ± 1950 en is in kruisverband uitgevoerd tot aan stramien 5 waar het overgaat in halfsteens verband. Drie zesluik stalvensters in segmentboogvorm, als voren, worden gevolgd door dubbele deuren tot aan de dakrand. Deze zijn in 2000 ontstaan door verbreding van een enkele deur. Daarop volgt een viertal stalvensters als voren.

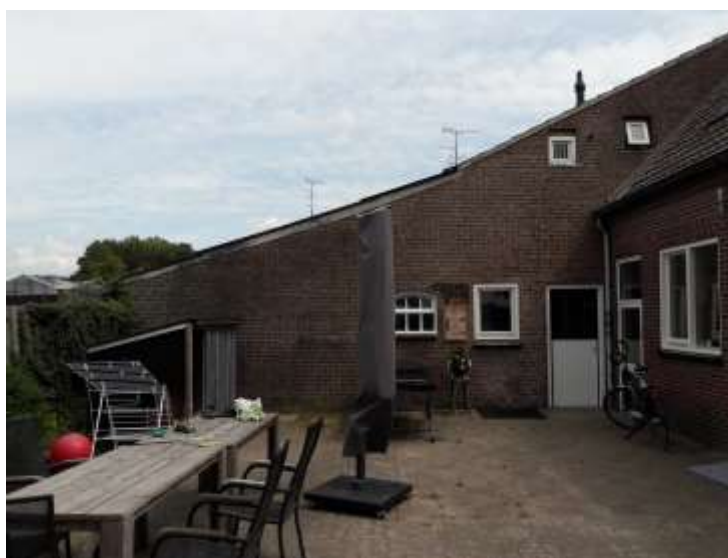
Afb. 18; brandmuur westzijde, deels ± 1930 en noordgevel woongedeelte.

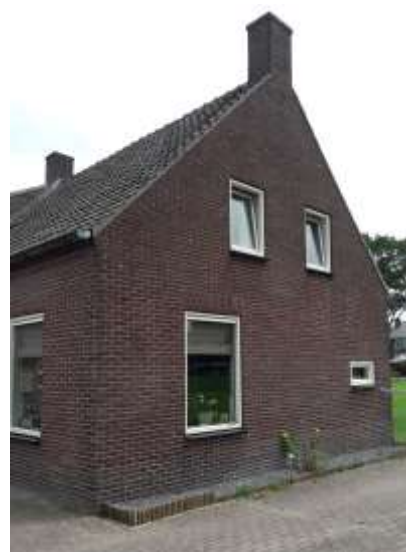
Afb. 19; westgevel woongedeelte.

In deze gevel (afb. 19) drie originele muuropeningen, waarvan één op het gelijkvloers links en twee op de verdieping, symmetrisch geplaatst. De kozijnen met toebehoren zijn recent, evenals een liggend-rechthoekig venster rechts beneden. Ze zijn in 2005 in kunststof uitgevoerd. De panbedekking sluit met een cementrand aan op de gevel die wordt bekroond met een schoorsteen.

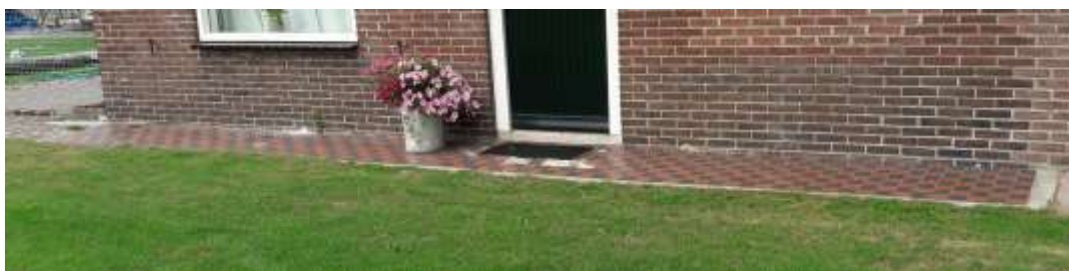
Afb. 20; stoep uit 1950, idem granito dorpel onder de voordeur.

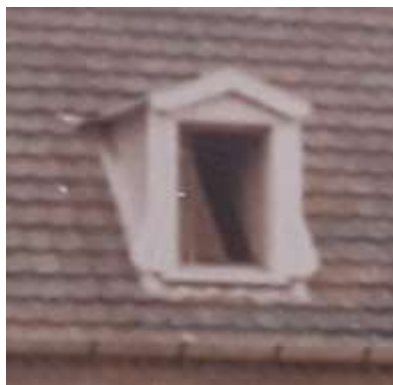
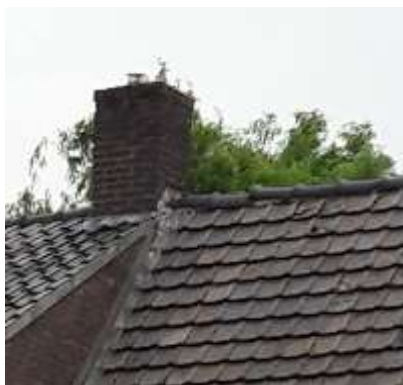
Bij de bouw in 1950 werd het woonhuis gedekt met gesmoorde *tuiles-du-nord*. Deze zijn alleen op het achterste dakvlak nog aanwezig tussen de stramienen 1 en 3. Vergelijk afb. 24, 25 en 26). Na de brand werden gesmoorde opnieuw-verbeterde holle pannen toegepast met bijbehorende keramische vorsten. Het laagste deel van het dak aan de achterzijde (str. 3-6 en D-E) is gedekt met eternit-golfplaten. De dakranden zijn aan de kopgevels aldus: de pannen zijn over de gevels gedekt en onderlangs voorzien van een cementrand. Bij de langsgevels wordt een licht-uitspringende strekkenlaag gevolgd door een overhoeks-geplaatste muizentandlijst die met een andermaal licht-uitspringende strekkenlaag tot de pannenlijn reikt. Alle gevels zijn voorzien van zinken goten op ijzeren gootbeugels. Dit betreft een mastgoot aan de achterzijde van de woning (1950) en voor het overige overal bakgoten. Voor de brand was de schuur gedekt met gesmoorde muldenpannen en het bovenste deel met riet (of stro). Aan de voorzijde bevond zich een houten bakgoot op klossen. Na herstel van brandschade werd aan de voorgevel over de volle lengte een zinken bakgoot aangebracht.

Afb. 24; voorzijde (uitsn. afb.12).

Afb. 25; achterzijde bij brandmuur.

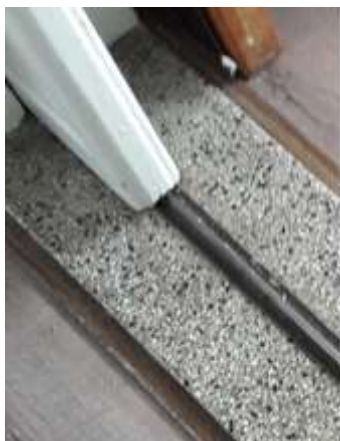
Afb. 27; granito-dorpel tussen R II en III.

Een aantal binnendeuren is nog voorzien van granito-onderdorpels, zoals ook de voordeur die heeft (zie ook afb. 27). De ruimten II en III, resp vóór- en achterkamer zijn met elkaar verbonden door glasschuifdeuren met een roedeverdeling. De omlijsting is met een koof verrijkt. De muur tussen de ruimten III in IV is niet meer in wezen. De beide overhoekse schoorsteenmantels (II en III) zijn

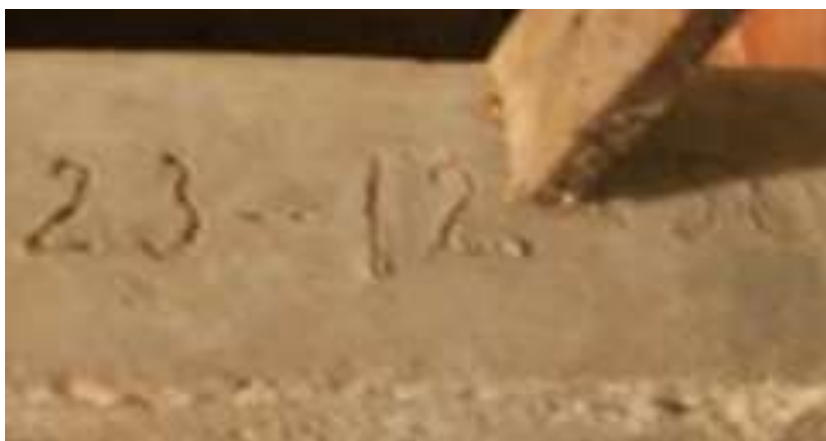
Een halfverdiepte kelder is aanwezig onder de trap naar de verdieping (stramien B-3). In de pekelbak is de bouwdatum 23-12-'50 ingegrift (afb. 28).

Afb. 28; betonbalk in de kelder met inscriptie.

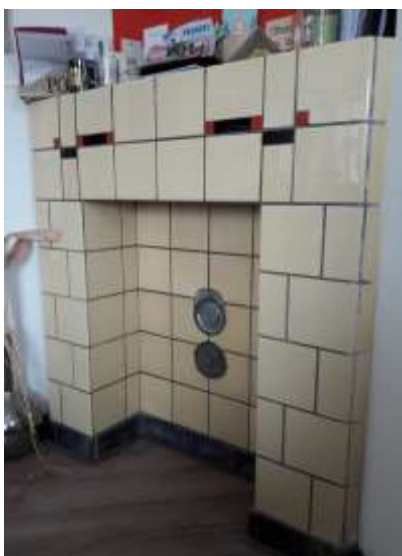
Afb. 29; schoorsteenmantel r. III.

Afb. 30; idem r. II (voorkamer).

betegeld; sober in de achterkamer en rijker in de voorkamer (resp afb. 29 en 30); naar goed  
traditioneel ontwerp uitgevoerd.

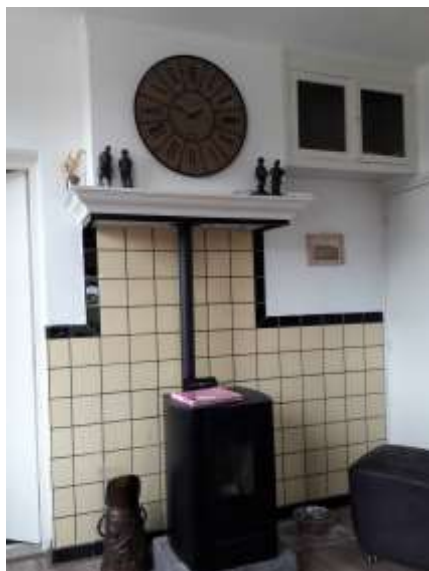
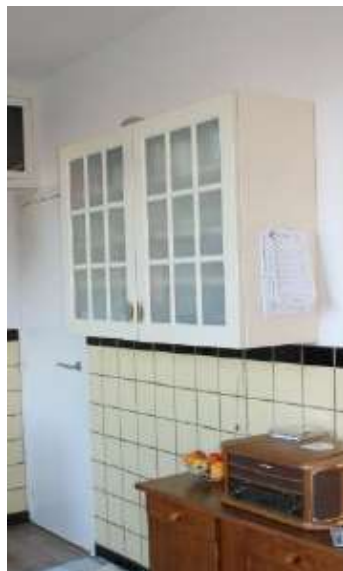
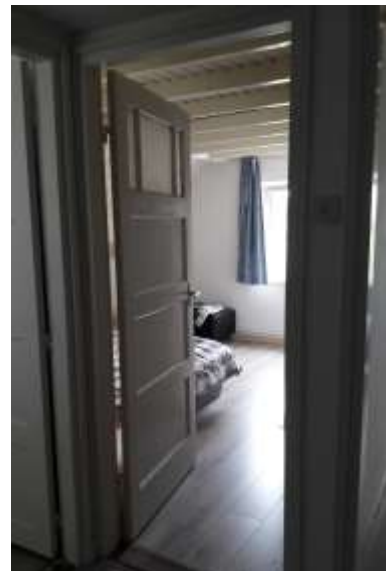
Afb. 31-31a; hangschouw keuken, oostwand r. IV, spekkast; hangkast.

Afb. 32; Bruynzeeldeuren verdieping, r. II-v en III-v.

In de keuken vindt de betegeling van de hangschouw haar voortzetting in een lambris (afb. 31). Naast de schouw een spekkast en naast de kelderdeur een hangende glaskast met roedeverdeling.

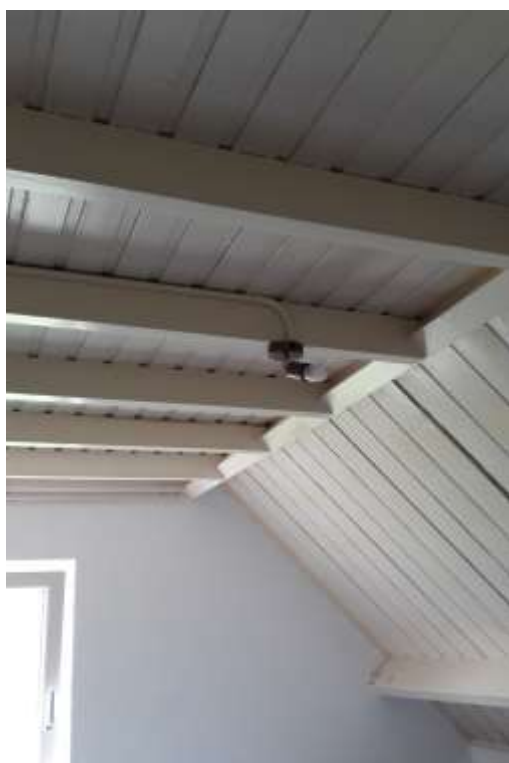
Afb. 33; ruimte II-v met dakbeschot en plafond.

Op de slaapverdieping is nog veel uit 1950 aanwezig. De indeling van de ruimten, de deuren en de afwerking van dakwand en plafonds. De afbeeldingen 32 en 33 geven een indruk. Een vlieringzolder wordt vanaf de overloop bereikt. Na 1966 zijn er tussen de stramienen 3 en 4 kamers toegevoegd. Ze bevatten niets opmerkelijks. Op de grote open zolders van het bedrijfsgedeelte is de kapconstructie zichtbaar. Het lessenaarsdak tussen de stramienen D en E heeft een opmerkelijke kapconstructie: houten vakwerkliggers die de hier aanwezige wijde overspanning mogelijk maken (afb. 35). Deze constructie dateert van na 1966 en kennelijk is hier afkomend hout secundair toegepast.

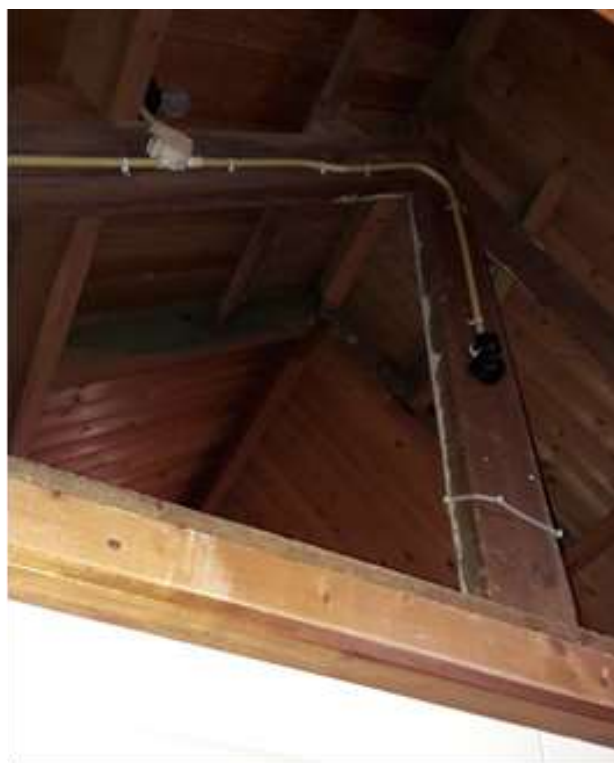
Afb. 34; vliering met bovendeel spant.

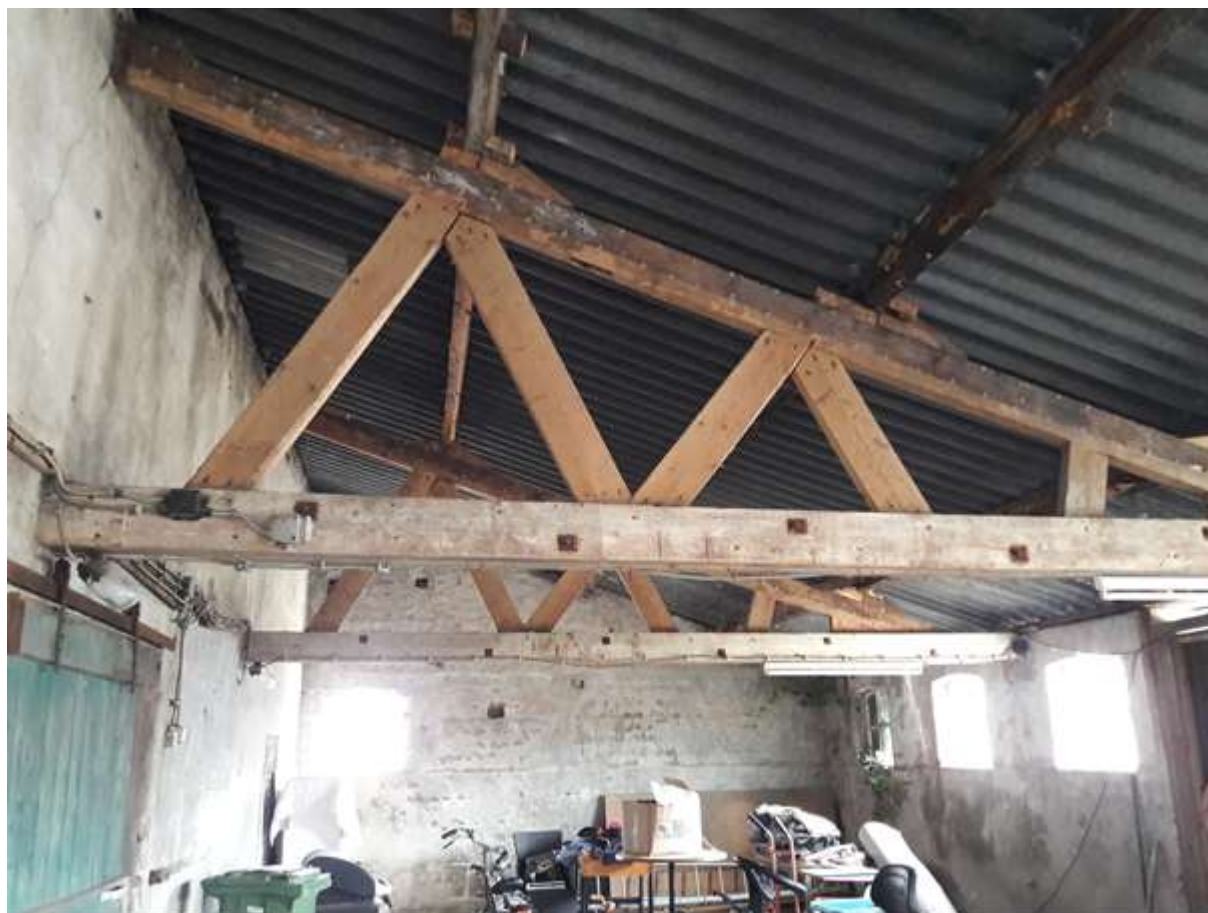
Afb. 35; vakwerkliggers ruimte X.
