Bouwhistorische Waardestelling Bussereind 2a-3

### SPLITSING VAN EEN BOERDERIJ IN STEENSEL

Rapportage cultuurhistorische /  
bouwhistorische waarden; interieur &  
exterieur. Inzake splitsing in twee  
wooneenheden. Doel; facilitering beoordeling.

D.J.K. Zweers, januari 2020

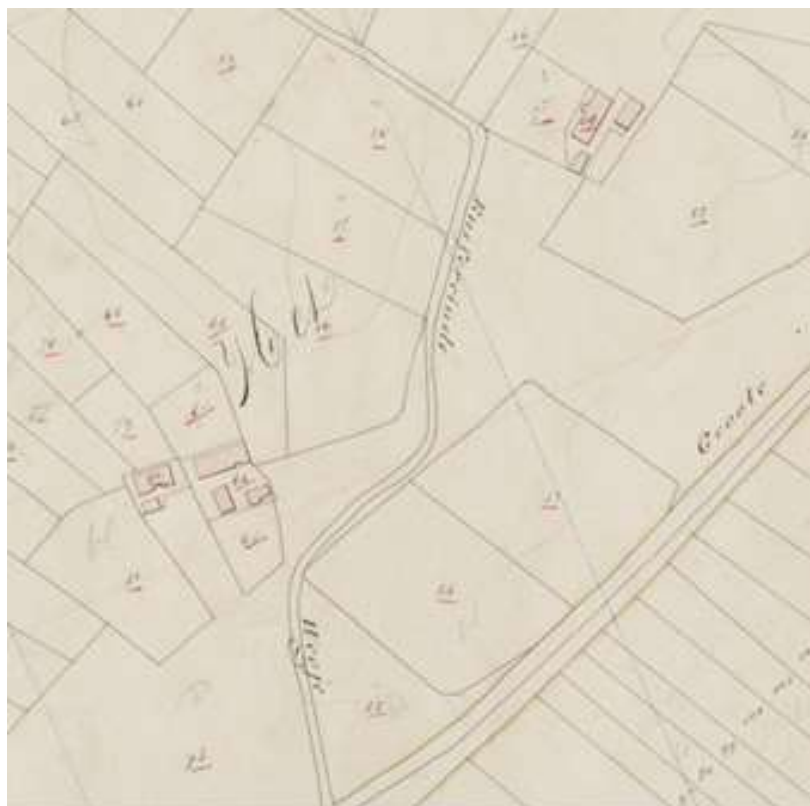
Afb. 5; idem met omgeving.

Op de kadastrale minuutkaart uit 1811-1832 (afb. 4,5), voortaan aangeduid als (situatie) 1830, is de contour van het bestaande pand weergegeven onder sectie B, perceel nr. 66.<sup>4</sup> In de periode 1790-1800 is door Hendricus J.M. van der Aa uit Kneegsel een boerderij op deze locatie gebouwd.<sup>5</sup> Historische kaartgegevens: kadastrale kaart 1811-1832: minuutplan Duizel en Steensel, Noord Brabant, sectie B, blad 01 (MIN10044B01) Gemeentecode 10044 Objectnummer MIN10044B01 Provincie Noord Brabant Gemeente Duizel en Steensel sectie B blad 01, perceel 66. De actuele kadastrale situatie is: gemeente Eersel, sectie K, perceel 348. Aldaar opgenomen als Bussereind 2a en 3: afb. 6,7,8.

Het onderzochte pand is hoogstwaarschijnlijk het oudste in de directe omgeving. Daar staan verder voornamelijk huizen die na 1945 zijn gebouwd.<sup>15</sup> In 1830 en op latere oude kaarten zien we een wegenstructuur die de historische positie van het object verduidelijkt (afb. 4, 5). Een weg vanuit het zuiden loopt vrijwel recht op de voorgevel van huisnummer (2a-) 3 af. Deze weg vertakt zich iets ten zuiden van de Eindhovenseweg, die jonger is, maar wel in 1830 al bestond. De zuidelijke langsgevel is de voorgevel.

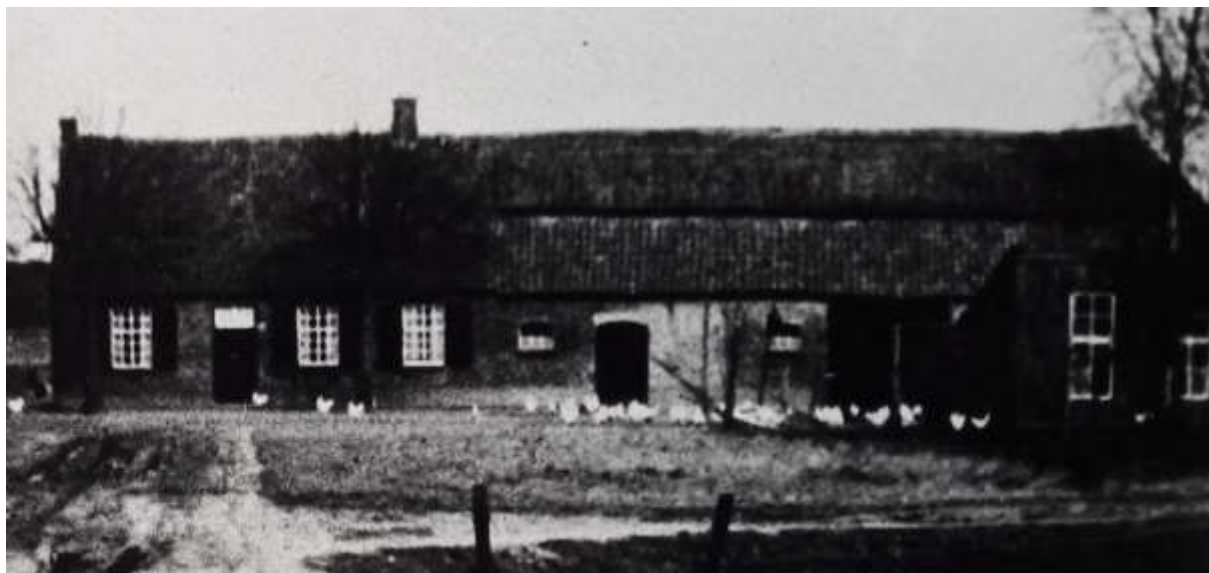
*Afb. 9; vóór 1930, de oudste afbeelding, uitsnede van afb. 27. Het bovenste deel van het dak is nog met riet gedekt.*

gevelveld. Bedoelde afbeelding dateert van 1958. Een afbeelding uit 1945 (afb. 9) toont dit contrast sterker en laat een overeenkomstig beeld zien. Kennelijk werd een brede potstaldeur dichtgemetseld en kwam er een loopdeur in de linkerhelft van de oude staldeur voor in de plaats. Het jongere vulmetselwerk waarop we doelen is (deels) nog altijd aanwezig. Dit bewijst dat het aangrenzende metselwerk (van stramien 5 tot 1) ouder is dan 1910-'20; zie hoofdstuk 2.2.

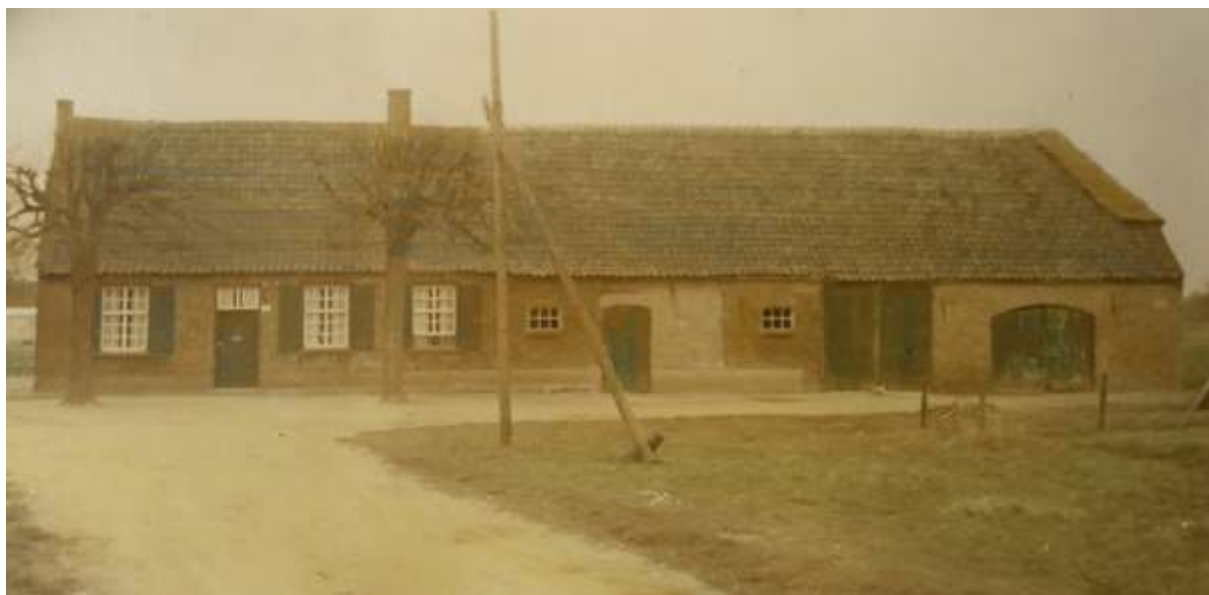
*Afb. 10; opname uit 1958. Het dakriet is in die tijd grotendeels door pannen vervangen. Med. dhr. Frans van der Aa.*

Dat de buitenmuren uit ca 1800 nog bestaan is te herleiden als volgt: de dichtgezette potstaldeur (stramien 5-6, op afb. 10 rechts van de houten schoorpaal) tekent zich af als een lichter gekleurd

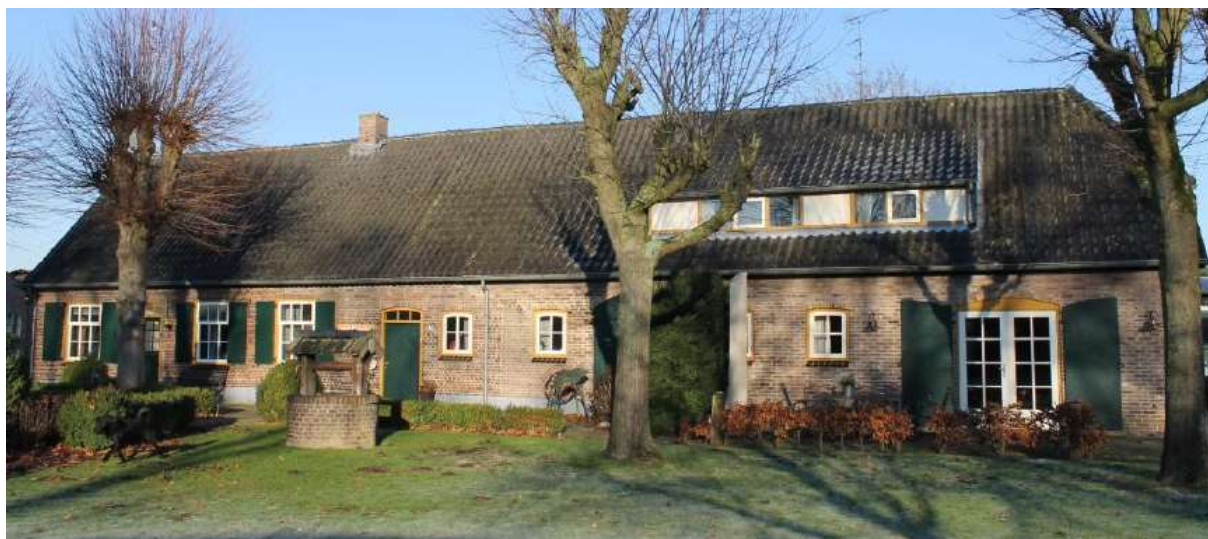
Afb. 11; voorgevel met markeringen, links de dagkant van het oude venster in ruimte VI. Rechts een bouwnaad: stramien 5.

ouder zijn zetten we uiteen aan de hand van onderstaande afbeeldingen. De markeringen in de bijschriften van de afbeeldingen 10, 11, 12 en 13 zijn deze: |< en/ of >| Van links naar rechts zien we daar: de rechter zijkant (dagkant) van het venster in ruimte VII (dit venster staat precies op de plaats van het oude). De volgende markering geeft de linker zijkant van de vroegere potstaldeer weer, direct rechts van de regenpijp (afb. 12, stramien 5). Deze is in het bijschrift als bouwnaad aangeduid. De rechter dagkant van deze dichtgemetselde potstaldeer is geheel rechts op afb. 13 aangeduid. In de huidige gevel neemt een ingang met ernaast een boogvenster (r. VIII) de plaats in waar zich op afb. 9 en 10 een stalraam bevond. Uiterst rechts op afb. 12 zien we, halverwege de stramienen 5 en 6, het begin van nieuwer metselwerk dat doorloopt tot de hoek met de oostgevel. Dit metselwerk is onderdeel van de nieuwe woning die tussen de stramienen 5 en 9 werd gerealiseerd.

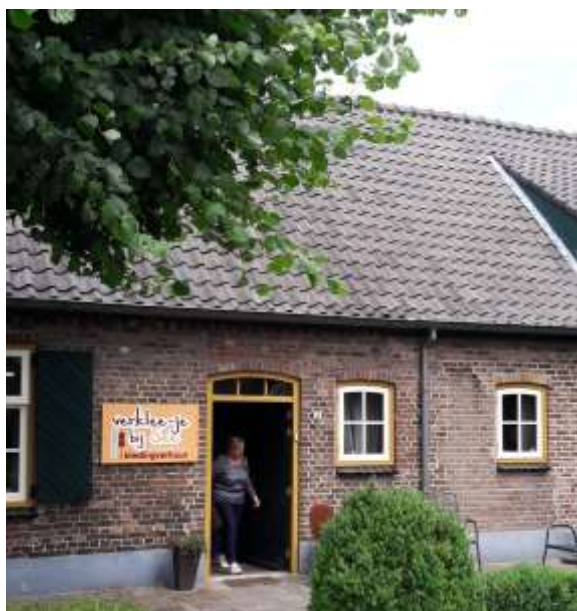
Afb. 12; idem, dagkant en bouwnaad stramien 5.

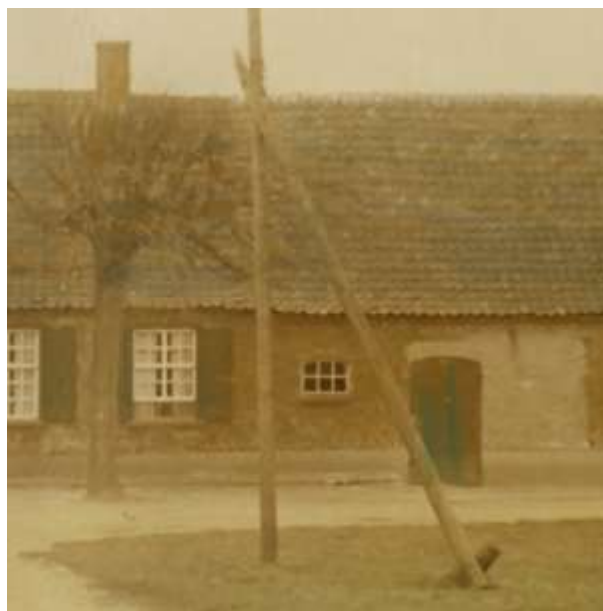
Afb. 13; uitsn. afb. 9. Venster r.VII en bouwnaden str.5-6.

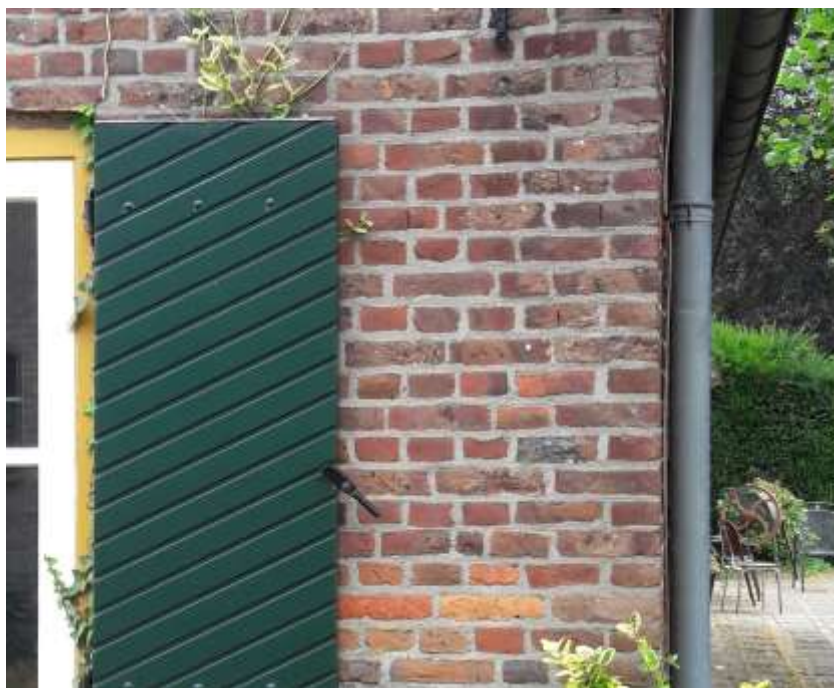
Afb. 14; westgevel, hoek met zuidgevel (voorgevel).

De westelijke kopgevel (stramien 1) is van de zelfde ouderdom als de voorgevel tot stramien 5. Dit blijkt uit het gegeven dat er tussen voor- en linker zijgevel geen bouwnaad aanwezig is. Enkele hulpmiddelen bij de datering van beide gevels zijn: \* het metselverband op de hoek van west en zuidgevel (voorgevel). Daar volgt in elke koppenlaag een drieklezoor op een kop (afb. 14). Zulk een hoekverband is typerend voor de achttiende- en vroege negentiende eeuw. \* Het topmakelaartje op de westgevel (afb. 15) heeft een voor die tijd typerende vorm. \* Dit geldt ook voor het maansikkelvormige nokanker.<sup>9</sup>

Deze gevel (afb. 19 en 14,15) heeft nog ongeveer de oorspronkelijke contour. De dakranden zijn gewijzigd doordat de panbedekking over de gevelrug doorgaat. Het venster links van het midden heeft nog de oude afmetingen. Het zolderlicht (afb. 15) heeft nog een oud kozijn.

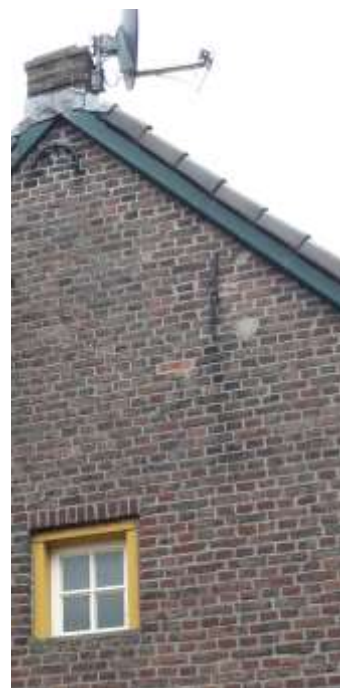
Afb. 15; westgevel, zoldervenster; makelaar.

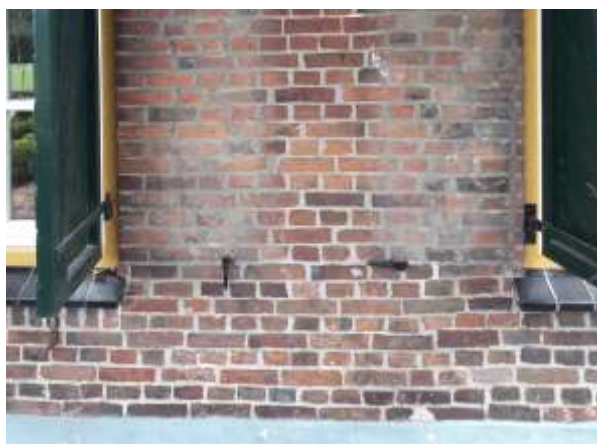
Afb. 16; bouwsporen (stramien 3-4).

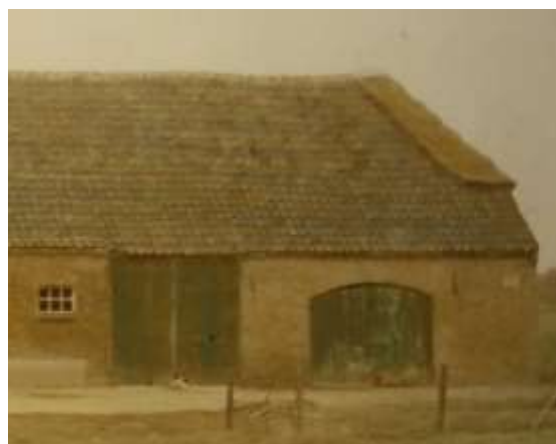
Afb. 17; bouwsporen (stramien 7; 8 t/m 9).

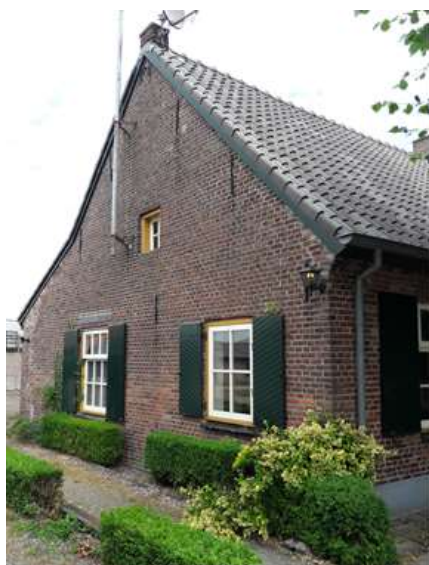
Afb. 19; westgevel.

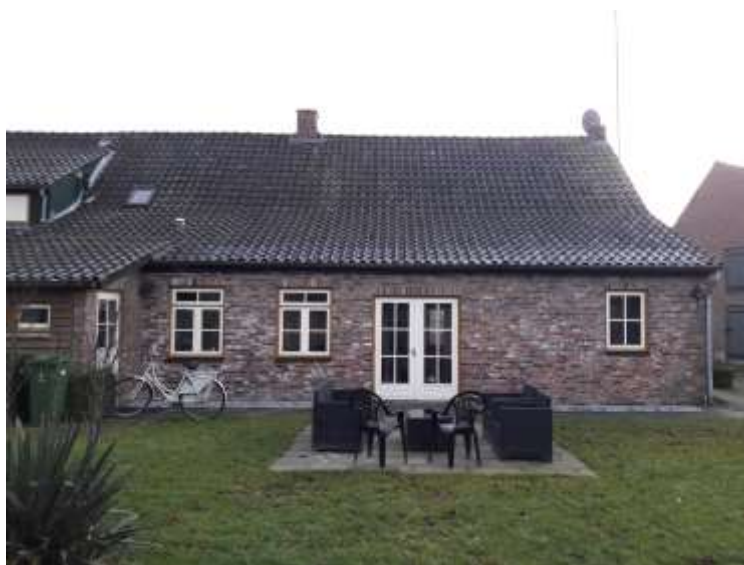
Afb. 20; noordgevel, westelijk deel (stramienen 1-4 van r.n.l.).

Deze gevel dateert van 1988. De uit cultuurhistorisch perspectief onbelangrijke gevelindeling van stramien 1 tot 4 (v.r.n.l.) is te zien op afb. 20. Vanaf str. 4 naar links staat een uitbouw die in 1988 tot stand kwam, met een houten gevelbekleding. Deze is (idem) niet van belang. Links van de erfscheiding op stramien 5 zet zich dit gevelwerk voort. De achtergevel tussen v.l.n.r. stramien 9 en 8 staat op de oorspronkelijke plaats (afb. 22). Rechts daarvan sluit een uitbouw aan op de uitbouw tussen de stramienen 4-7 die nog wat verder is uitgebouwd. Alle kozijnen, ramen, deuren, luiken en gevelbetimmeringen dateren uit 1970 en / of uit 1988 en zijn, evenals de eerder beschreven gevelbetimmering oninteressant uit een oogpunt van cultuurhistorische waarden. We zien één ander op de afbeeldingen 20 en 21.

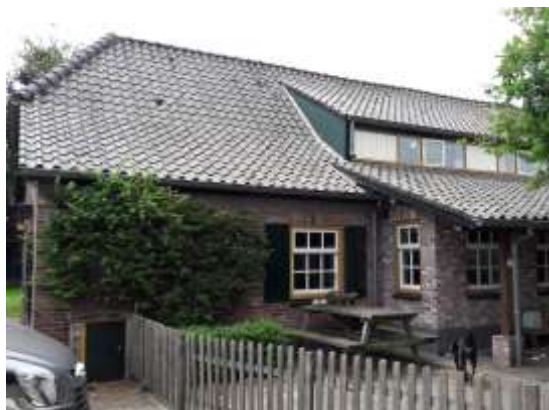
Afb. 21; noordgevel stramien 9 t/m 7 v.l.n.r..

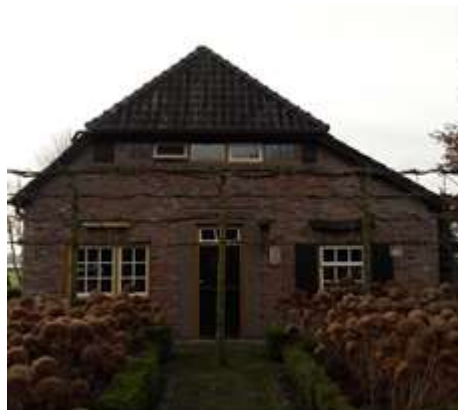
Afb. 22; oostgevel.

Deze gevel dateert in zijn geheel uit 1970 (afb. 22). De kozijnen, ramen, deuren en luiken zijn alle in die tijd ontstaan. De dakranden zijn tegen het eind van de jaren 1990 gewijzigd ten behoeve van het aanbrengen van isolerende dakplaten. De oude gevel op deze plaats moet, te oordelen naar dit type boerderijen elders, grotendeels blind zijn geweest, toen het gebouw nog als boerderij dienst deed. Uit dat oogpunt bezien zijn de huidige gevelindeling en muuropeningen zonder cultuurhistorische betekenis.

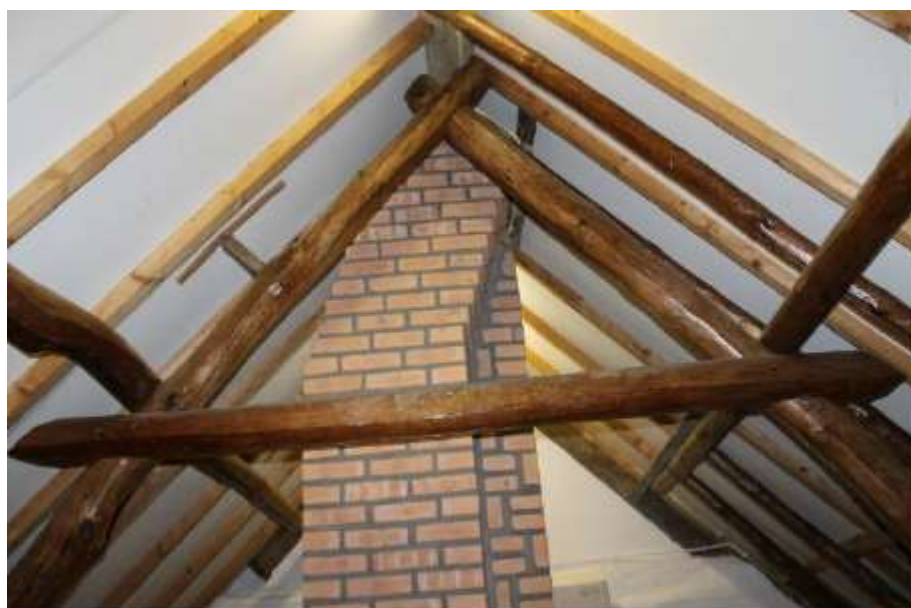
Afb. 23; oorspronkelijke kapconstructie stramien 4 westwaarts.

de daksporen vernieuwd. De oude draagconstructie tussen de stramien 1 en 4 met driehoeksspanen, typerend voor een bouwtijd omstreeks 1800, is volledig intact.

Het casco stamt voor ongeveer de helft nog uit omstreeks 1800. Dit betreft het metselwerk van de westgevel en de zuidgevel tot iets voorbij stramien 4. Van de balklagen, bestaande uit moer- en kinderbinten, bestaan in het oude bouwdeel de moerbinten (moerbalken) nog grotendeels in situ. Ook een deel van de kinderbinten kan nog aanwezig zijn. De kapsanten die op deze moerbinten rusten bleven intact. Een oude moerbalk in ruimte VI is te zien op afb. 24a. Eén van de oude kapsanten is weergegeven op afb. 23.

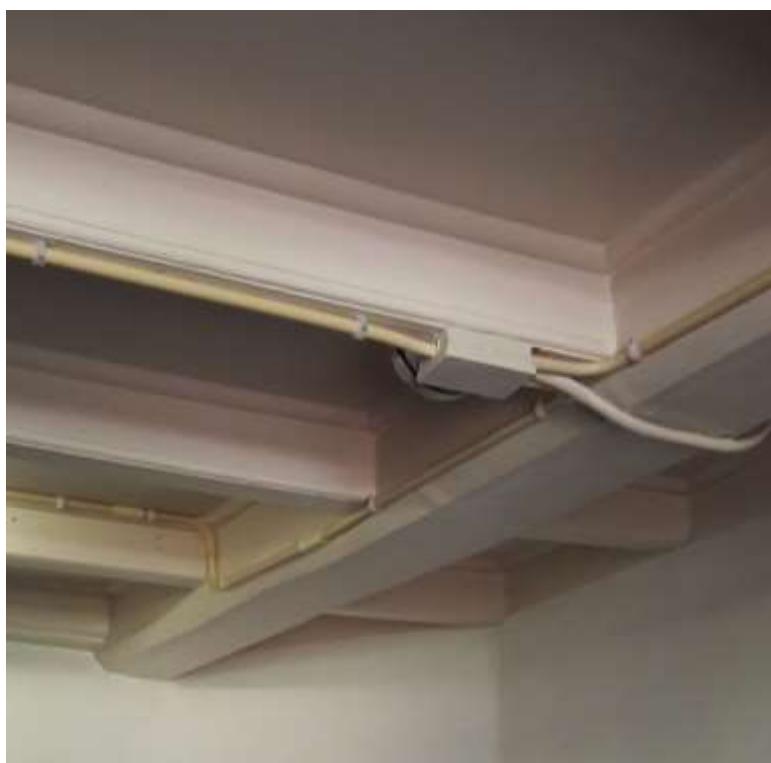
Afb. 24a; moerbalk stramien, ruimte VI.

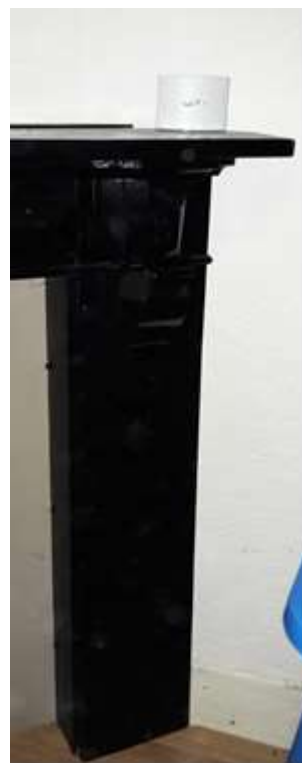
Afb. 24b; hoekschoorsteen ruimte VI, stramien 3.

bevindt zich rechts in de hoek de eerder beschreven schoorsteenmantel (afb. 24b) waarvan de we datering schatten op 1920 of wat vroeger. In ruimte VII is vroeg in de jaren 1960 in de zuidoosthoek een aanrecht geplaatst ten behoeve van inwoning. De moerbalk boven de schouw in r III is bij het verplaatsen van de achtergevel in 1988 verlengd.

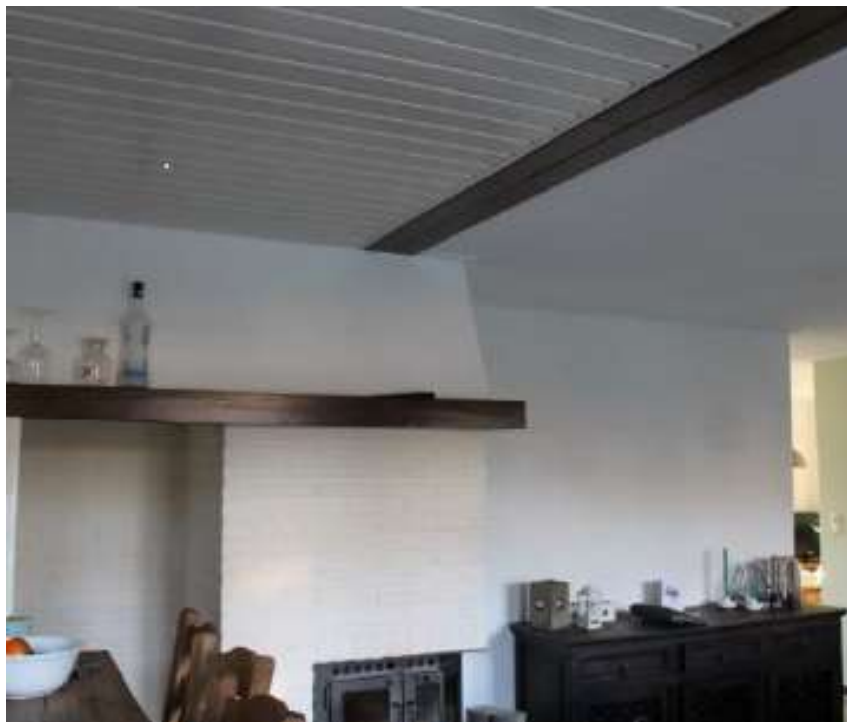
Afb. 25; schouw ruimte III naar het zuidwesten. Omklede moerbalk op stramien 3.

De ruimten I, II, IV en V geven niets opmerkelijks te zien. In ruimte III staat een hoge schouw die het resultaat is van een herstelling van de oorspronkelijke schouw op deze plaats (afb. 25). In ruimte VI

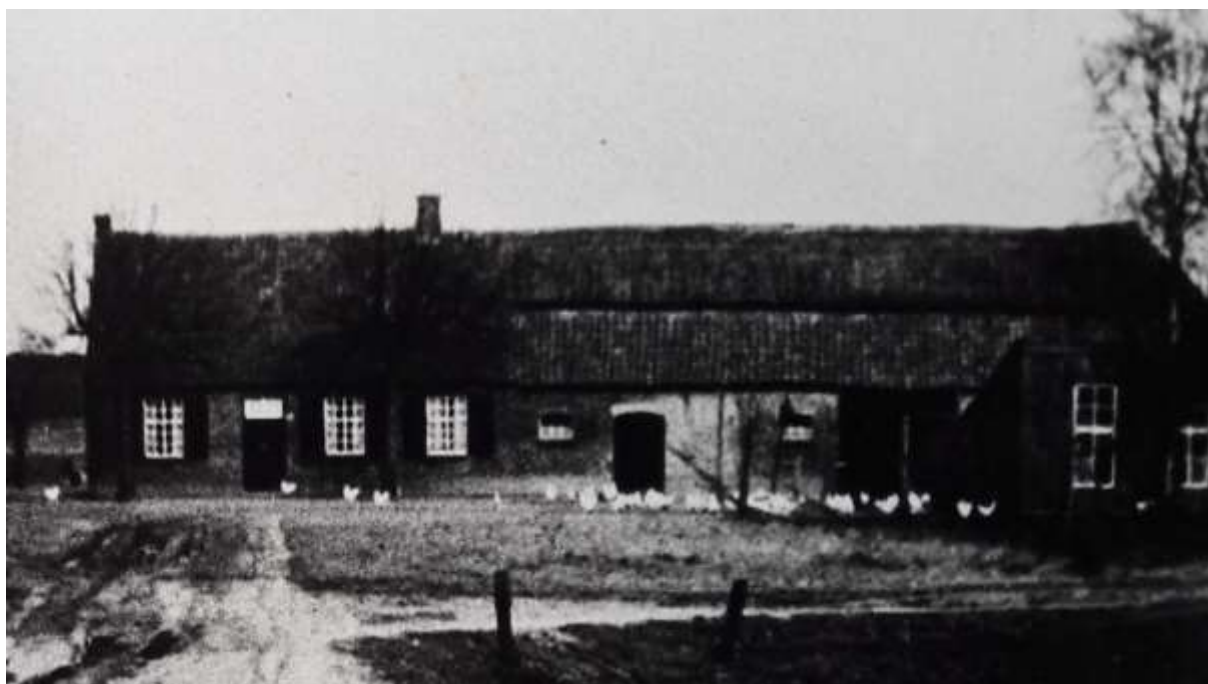
Afb. 27; originele foto uit 1945. Links de schuur die later deel zou uitmaken van een nieuwe boerderij Bussereind 2. Meegedeeld door dhr. Frans van der Aa.
