## Asbestinventarisatie rapport

**Volledige asbestinventarisatie (type A) ten behoeve van de sloop van de Agrarische bedrijfsgebouwen aan de Donk 4 te Vessem**

De agrarische bedrijfsgebouwen aan de Donk 4 te Vessem zijn op woensdag 23 september 2015 volledig (Type A) onderzocht op de aanwezigheid van asbest.

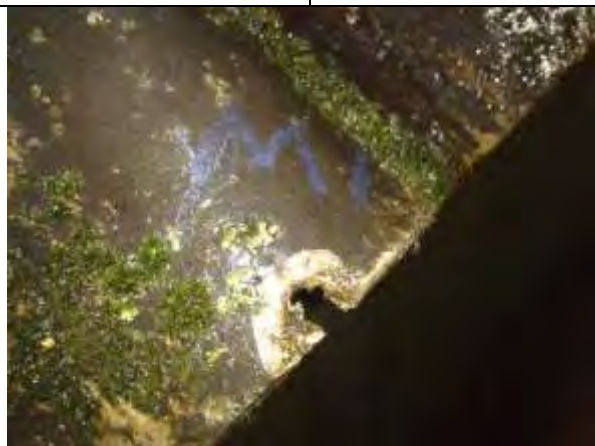
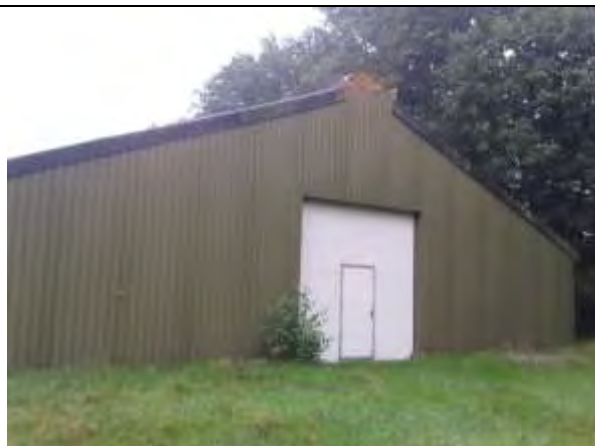
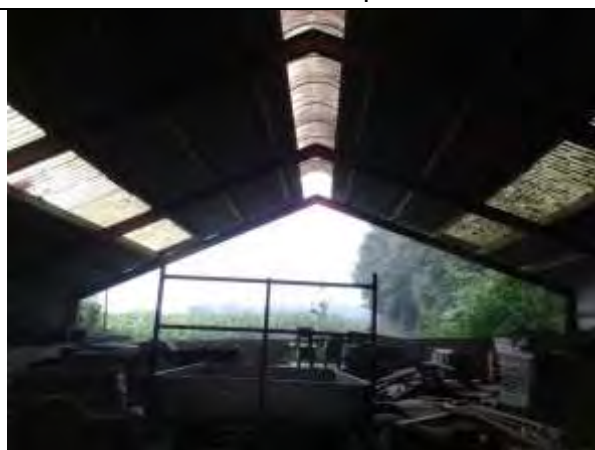
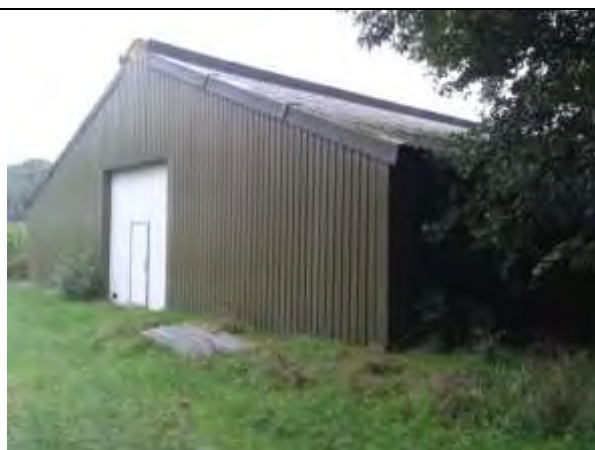
| <b>Binnen of buiten</b> | Buiten |
| <b>Conclusies en/of aanbevelingen</b> | Uit analyse is gebleken dat het geen asbesthoudende toepassing betreft. |

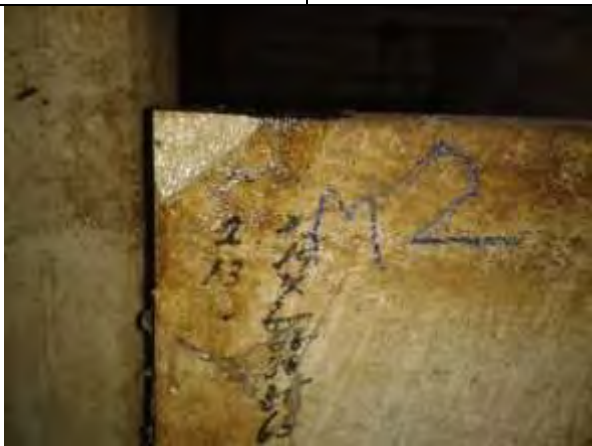
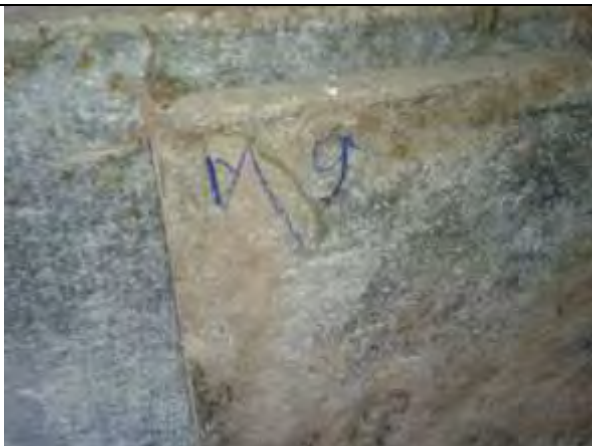
| <b>Conclusies en/of aanbevelingen</b> | Het werkgebied dient afgezet/gemarkeerd te worden. Het bedrijf dat de asbestverwijderingswerkzaamheden uitvoert, dient de best bestaande technieken toe te passen. Er dienen bronmaatregelen genomen te worden om vezelemisatie te voorkomen. De te nemen bronmaatregelen en te gebruiken persoonlijke beschermingsmiddelen dienen vastgelegd te zijn in een Risico Inventarisatie Evaluatie (RI&E). Er dient een visuele inspectie conform NEN2990 hoofdstuk "Visuele Inspectie." te worden uitgevoerd van het gehele werkgebied. |

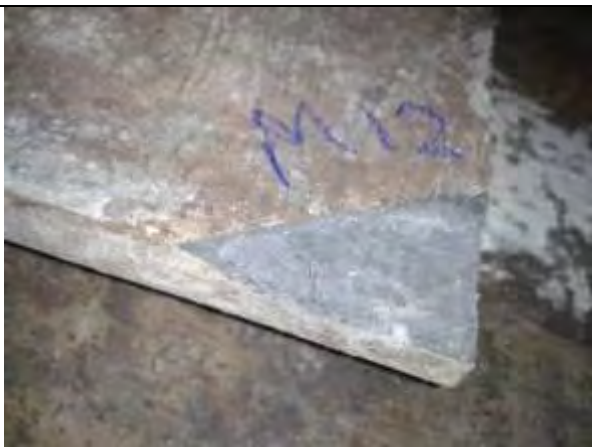
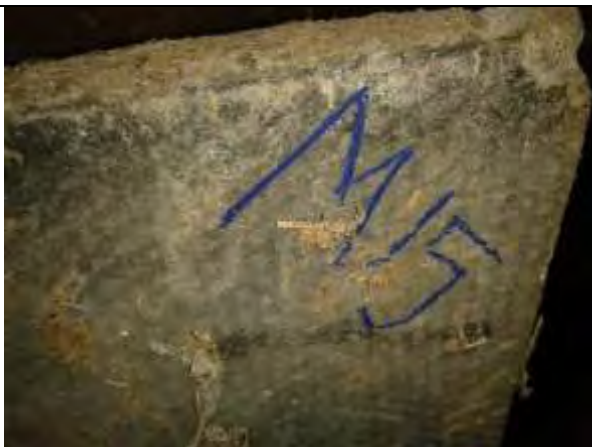
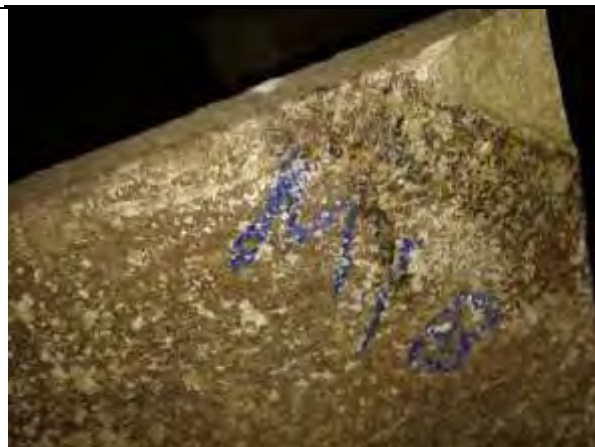
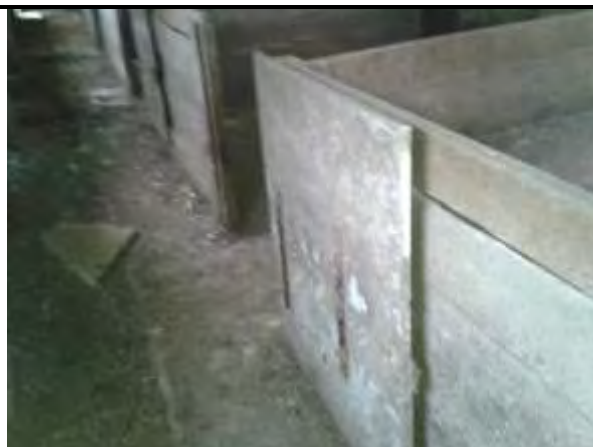
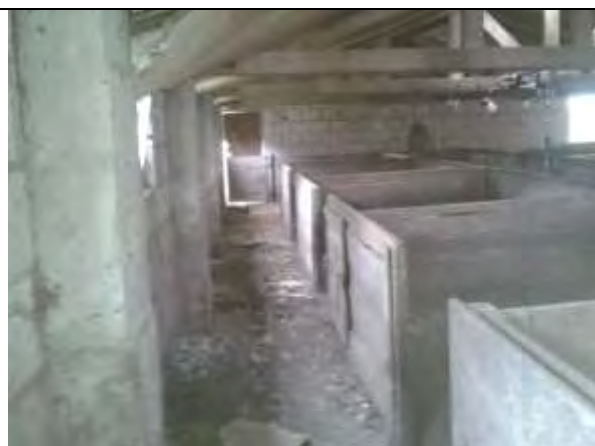
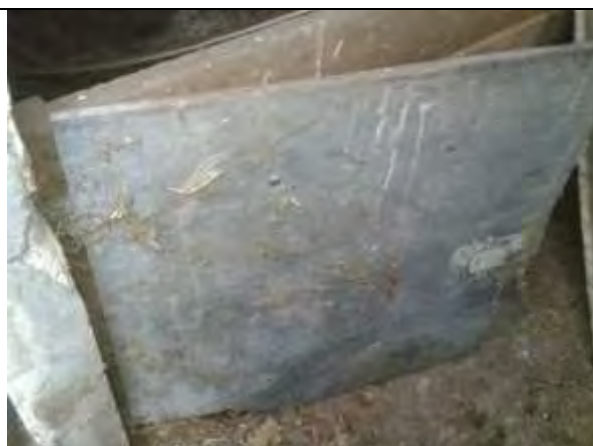
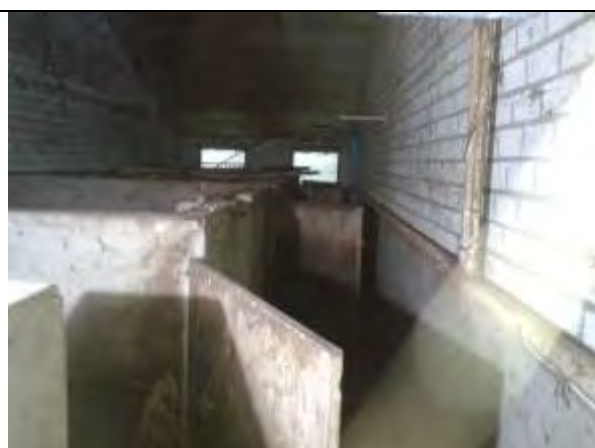
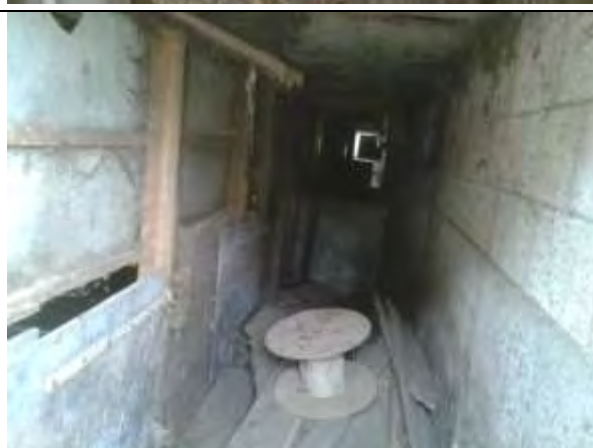
| Monsternamenpunten M2 | M9 |
| M12 | M15 |

M18

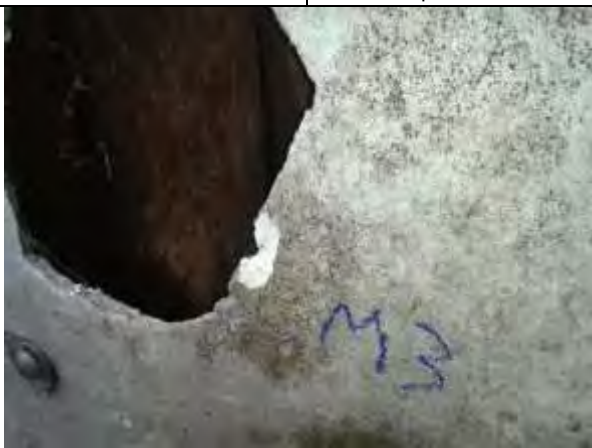
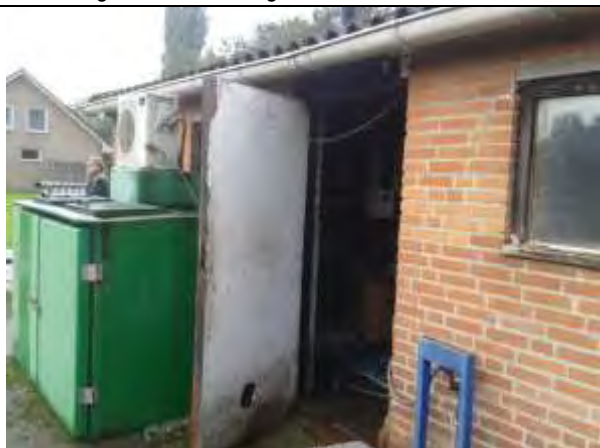
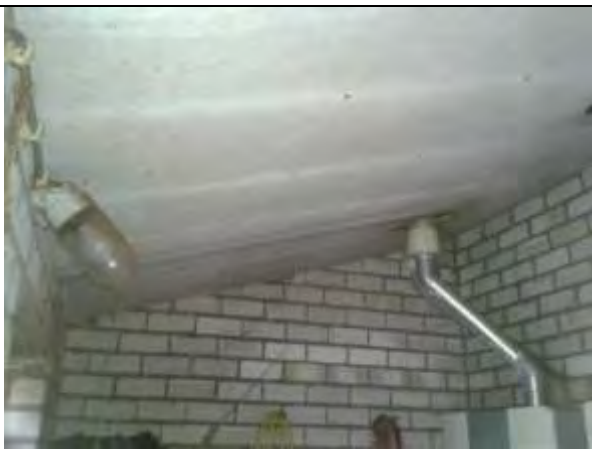
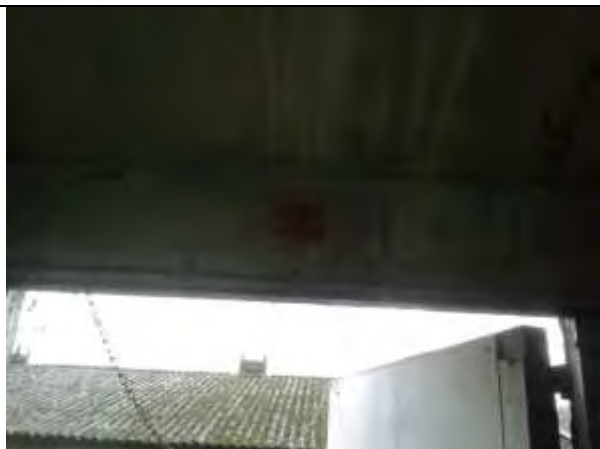
| <b>Materiaal en locatie</b> | Wand en plafondbeplating in Cv-ruimte |
| <b>Binnen of buiten</b> | Binnen |

| <b>Conclusies en/of aanbevelingen</b> | Voorafgaand aan de werkzaamheden dient een containment te worden ingericht conform SC - 530. Het SC 530 gecertificeerde bedrijf dat de asbestverwijderingswerkzaamheden uitvoert, dient de best bestaande technieken toe te passen. Er dienen bronmaatregelen genomen te worden om vezelemissie te voorkomen. Deze maatregelen dienen in een werkplan, opgesteld conform de SC 530, te worden opgenomen. Tijdens de werkzaamheden dient een volgelaatsmasker P3 met aangeblazen lucht te worden gedragen. Er dient een eindcontrole door een RvA geaccrediteerde (ISO 17020) inspectie-instelling volgens NEN 2990, onderdeel visuele inspectie en onderdeel luchtmetingen, te worden uitgevoerd. |

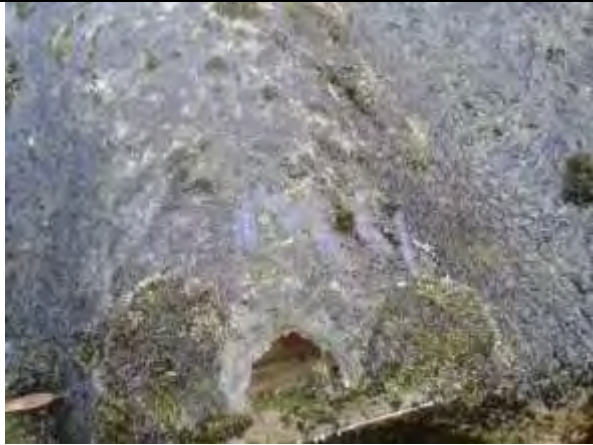
| <b>Conclusies en/of aanbevelingen</b> | Het werkgebied dient afgezet/gemarkeerd te worden. Het SC 530 gecertificeerde bedrijf dat de asbestverwijderingswerkzaamheden uitvoert, dient de best bestaande technieken toe te passen. Er dienen bronmaatregelen genomen te worden om vezelemissie te voorkomen. Deze maatregelen dienen in een werkplan, opgesteld conform de SC 530, te worden opgenomen. Tijdens de werkzaamheden dient een volgelaatsmasker P3 met aangeblazen lucht te worden gedragen. Er dient een eindcontrole door een RvA geaccrediteerde (ISO 17020) inspectie-instelling volgens NEN 2990, onderdeel visuele inspectie, te worden uitgevoerd. |

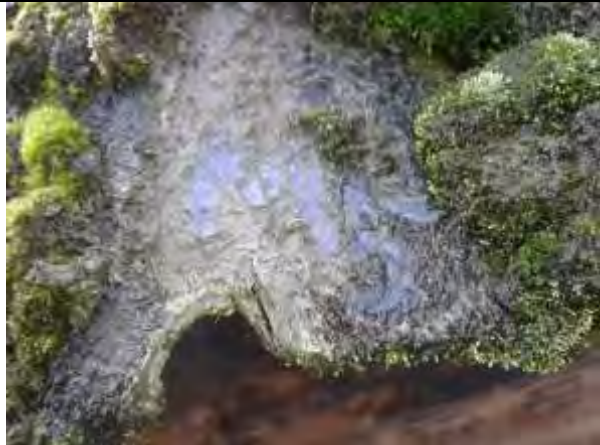
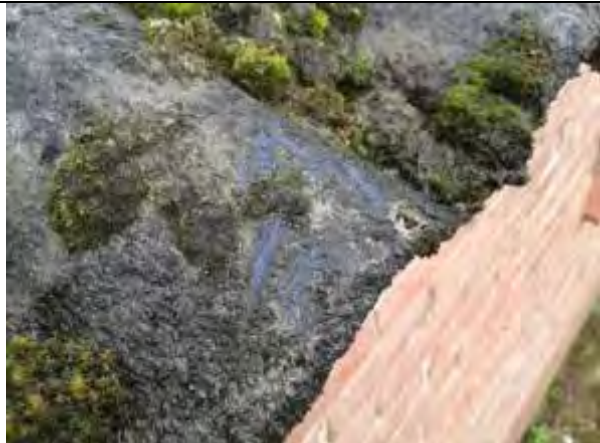
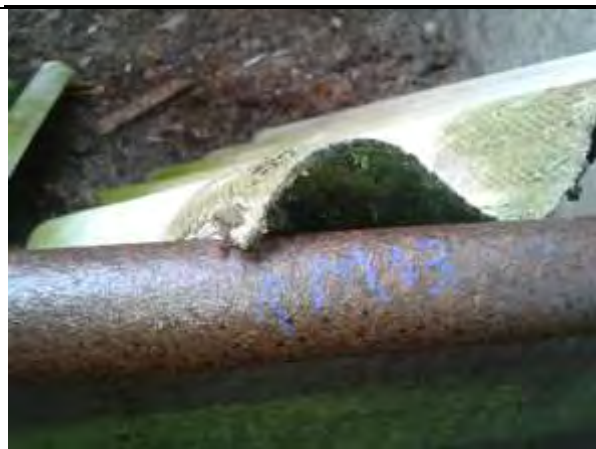
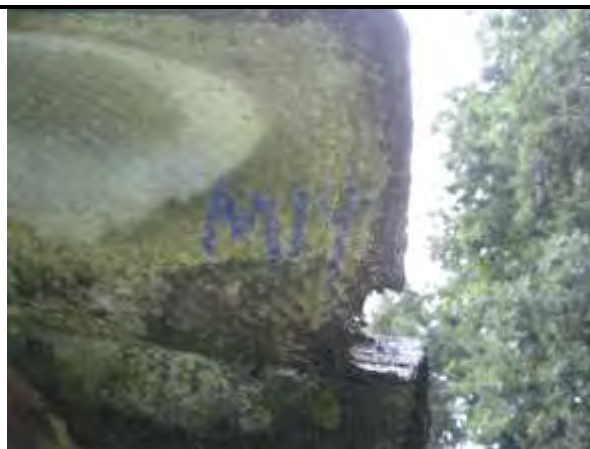
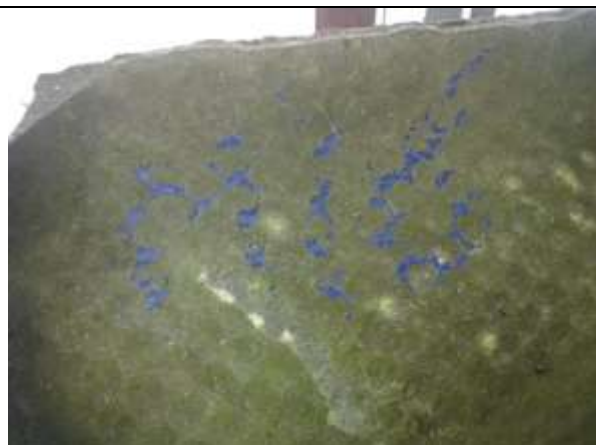
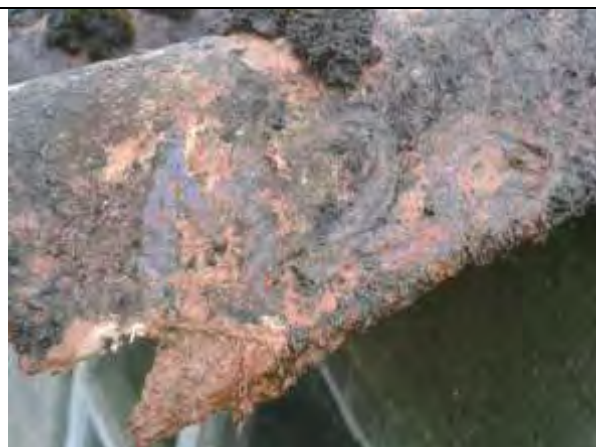
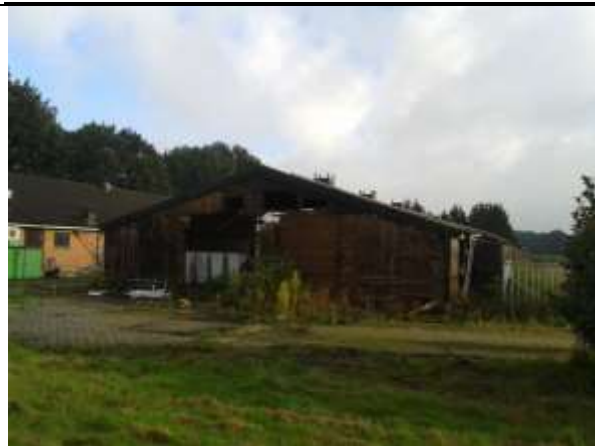
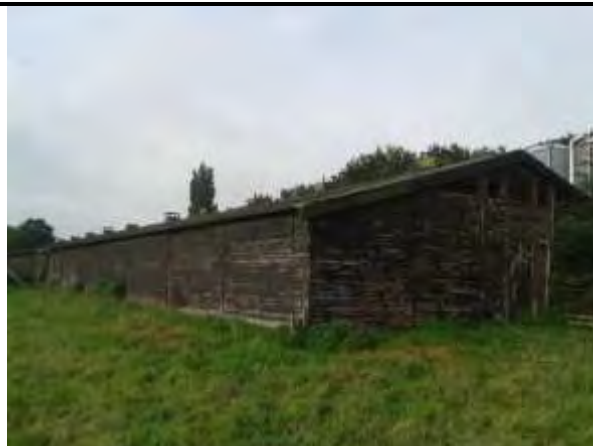
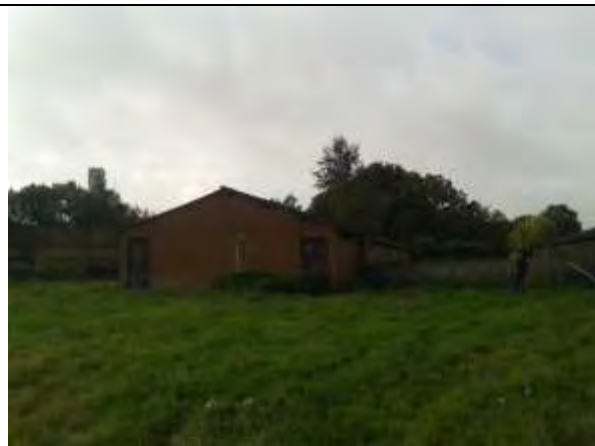
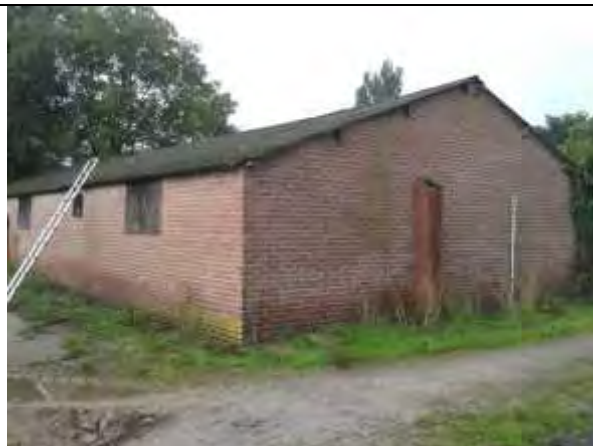
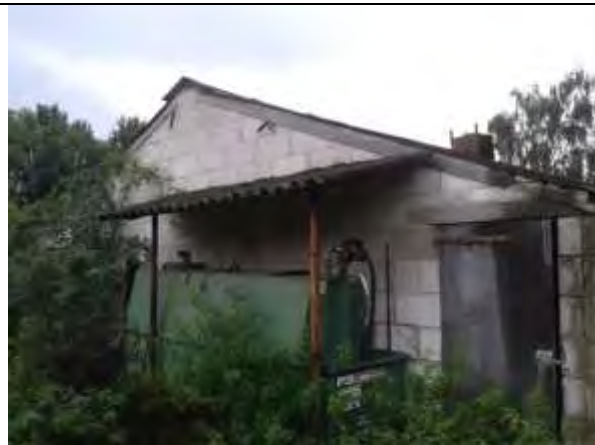
| <b>Binnen of buiten</b> | Buiten |

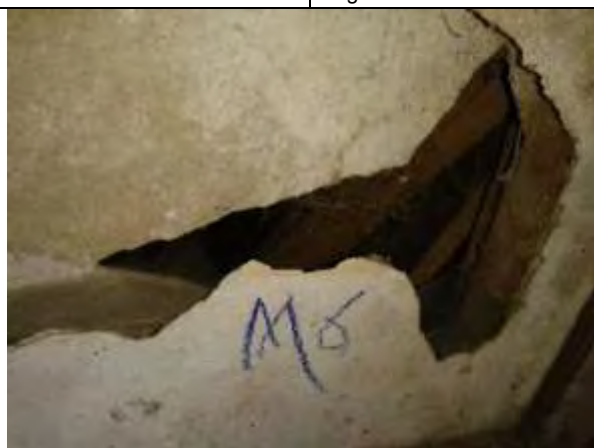
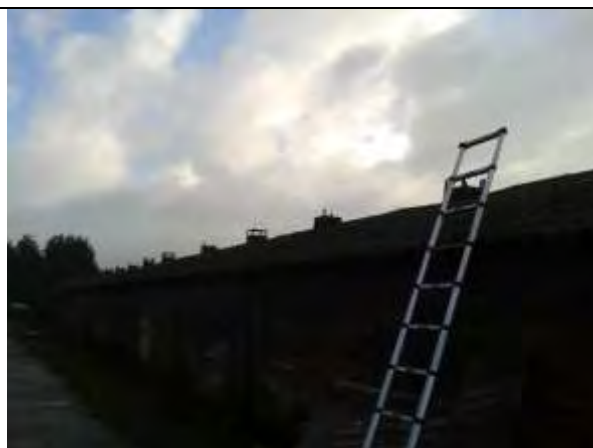
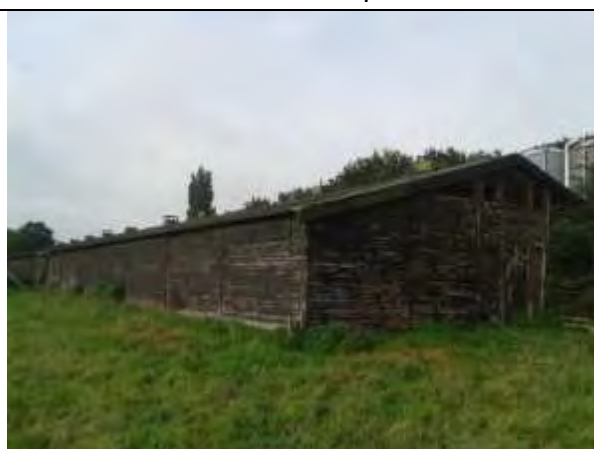
| <b>Materiaal en locatie</b> | Vlakke platen als aftimmering ventilatiekokers op dak stal 2 |
| <b>Binnen of buiten</b> | Buiten |

| <b>Conclusies en/of aanbevelingen</b> | Het werkgebied dient afgezet/gemarkeerd te worden. Het SC 530 gecertificeerde bedrijf dat de asbestverwijderingswerkzaamheden uitvoert, dient de best bestaande technieken toe te passen. Er dienen bronmaatregelen genomen te worden om vezelemissie te voorkomen. Deze maatregelen dienen in een werkplan, opgesteld conform de SC 530, te worden opgenomen. Tijdens de werkzaamheden dient een volgelaatsmasker P3 met aangeblazen lucht te worden gedragen. Er dient een eindcontrole door een RvA geaccrediteerde (ISO 17020) inspectie-instelling volgens NEN 2990, onderdeel visuele inspectie, te worden uitgevoerd. |

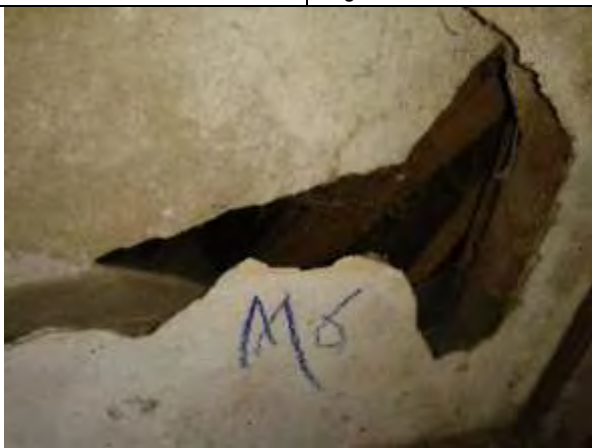
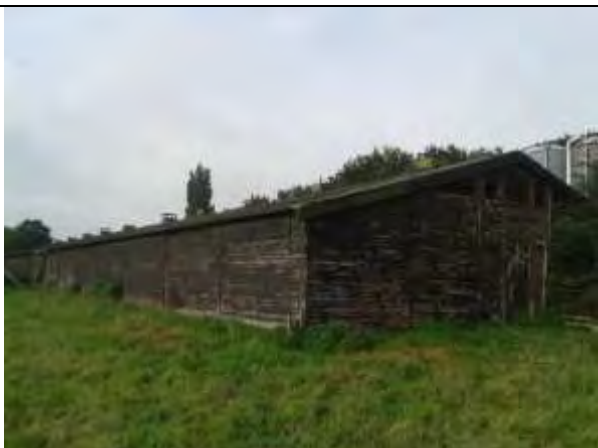
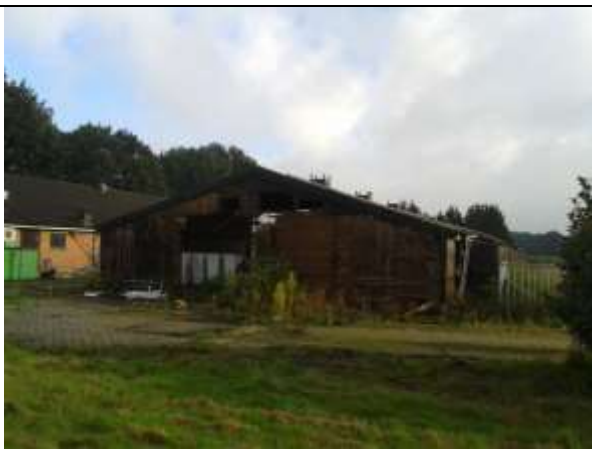
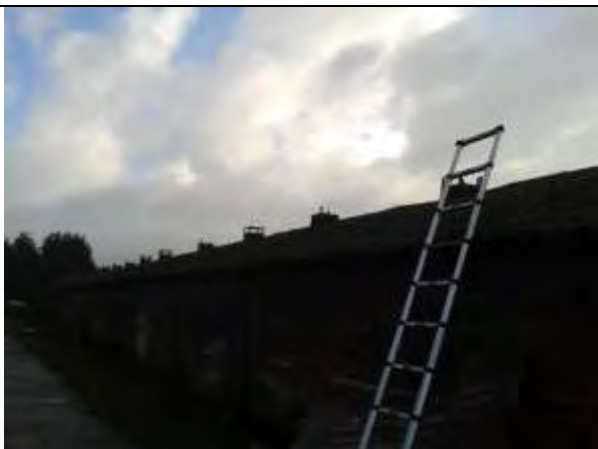
| <b>Binnen of buiten</b> | Buiten |

| <b>Conclusies en/of aanbevelingen</b> | Het werkgebied dient afgezet/gemarkeerd te worden. Het SC 530 gecertificeerde bedrijf dat de asbestverwijderingswerkzaamheden uitvoert, dient de best bestaande technieken toe te passen. Er dienen bronmaatregelen genomen te worden om vezelemisatie te voorkomen. Deze maatregelen dienen in een werkplan, opgesteld conform de SC 530, te worden opgenomen. Tijdens de werkzaamheden dient een volgelaatsmasker P3 met aangeblazen lucht te worden gedragen. Er dient een eindcontrole door een RvA geaccrediteerde (ISO 17020) inspectie-instelling volgens NEN 2990, onderdeel visuele inspectie, te worden uitgevoerd. |

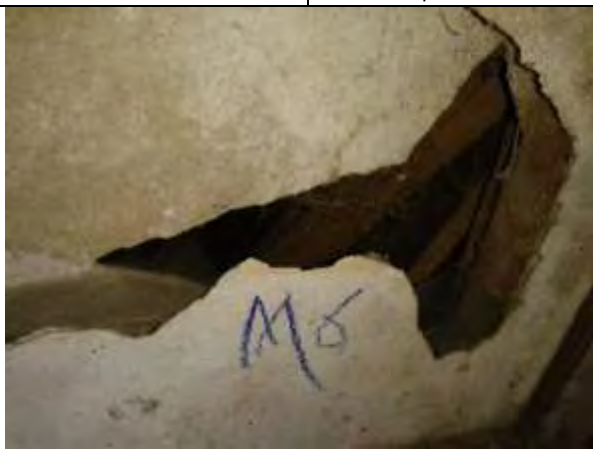
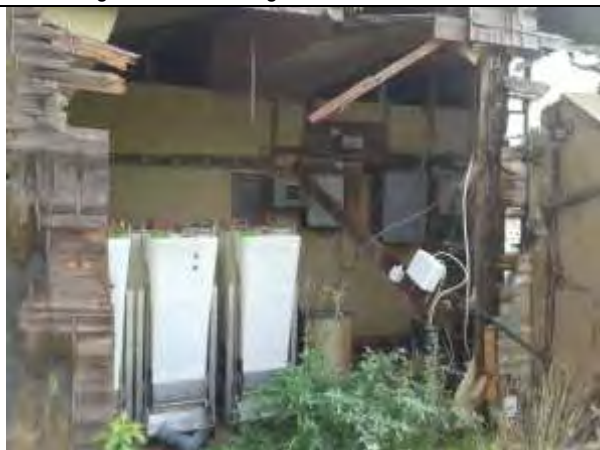
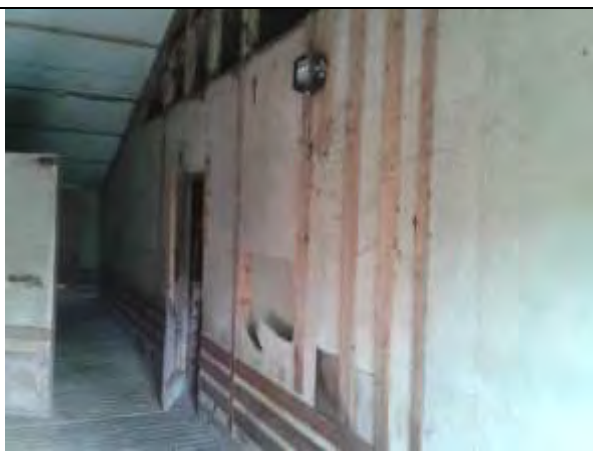
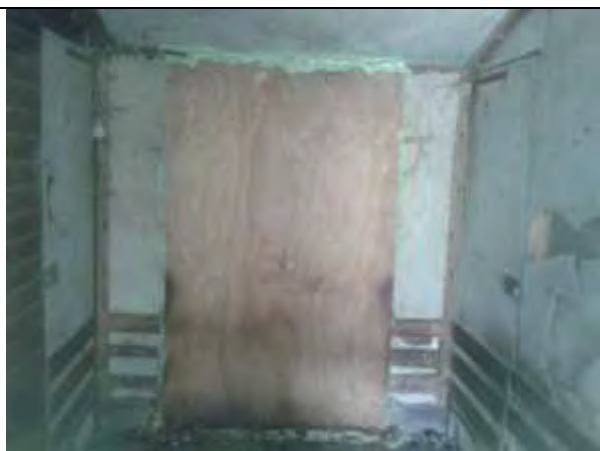
| <b>Binnen of buiten</b> | Binnen |

| <b>Conclusies en/of aanbevelingen</b> | Voorafgaand aan de werkzaamheden dient een containment te worden ingericht conform SC - 530. Het SC 530 gecertificeerde bedrijf dat de asbestverwijderingswerkzaamheden uitvoert, dient de best bestaande technieken toe te passen. Er dienen bronmaatregelen genomen te worden om vezelemissie te voorkomen. Deze maatregelen dienen in een werkplan, opgesteld conform de SC 530, te worden opgenomen. Tijdens de werkzaamheden dient een volgelaatsmasker P3 met aangeblazen lucht te worden gedragen. Er dient een eindcontrole door een RvA geaccrediteerde (ISO 17020) inspectie-instelling volgens NEN 2990, onderdeel visuele inspectie en onderdeel luchtmetingen, te worden uitgevoerd. |

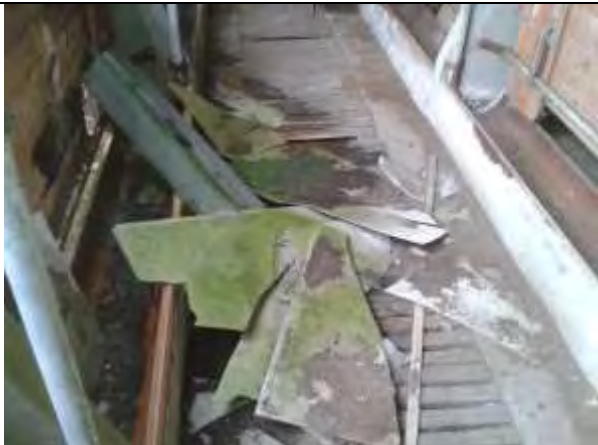
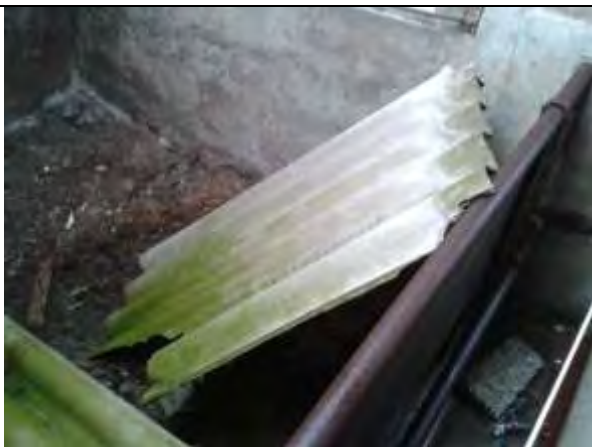
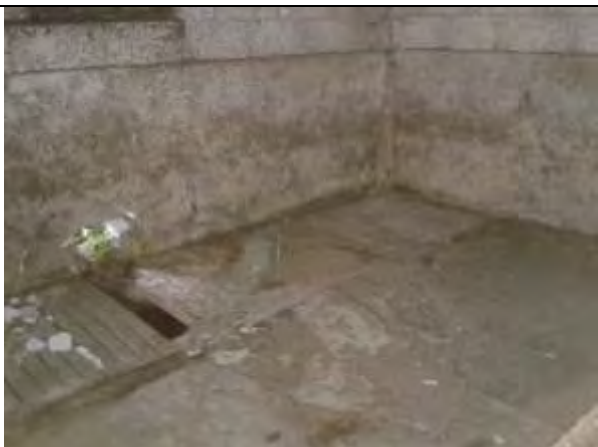
| <b>Binnen of buiten</b> | Binnen |

| <b>Conclusies en/of aanbevelingen</b> | Voorafgaand aan de werkzaamheden dient een containment te worden ingericht conform SC - 530. Het SC 530 gecertificeerde bedrijf dat de asbestverwijderingswerkzaamheden uitvoert, dient de best bestaande technieken toe te passen. Er dienen bronmaatregelen genomen te worden om vezelemisatie te voorkomen. Deze maatregelen dienen in een werkplan, opgesteld conform de SC 530, te worden opgenomen. Tijdens de werkzaamheden dient een volgelaatsmasker P3 met aangeblazen lucht te worden gedragen. Er dient een eindcontrole door een RvA geaccrediteerde (ISO 17020) inspectie-instelling volgens NEN 2990, onderdeel visuele inspectie en onderdeel luchtmetingen, te worden uitgevoerd. |

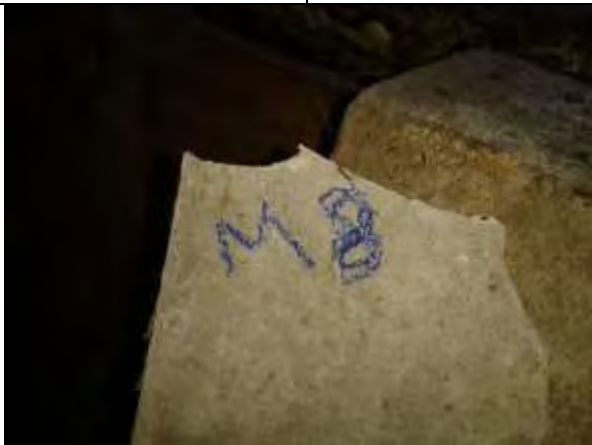
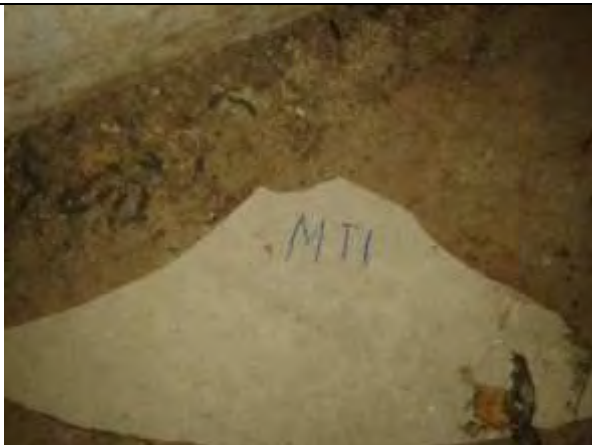
| <b>Conclusies en/of aanbevelingen</b> | Voorafgaand aan de werkzaamheden dient een containment te worden ingericht conform SC - 530. Het SC 530 gecertificeerde bedrijf dat de asbestverwijderingswerkzaamheden uitvoert, dient de best bestaande technieken toe te passen. Er dienen bronmaatregelen genomen te worden om vezelemissie te voorkomen. Deze maatregelen dienen in een werkplan, opgesteld conform de SC 530, te worden opgenomen. Tijdens de werkzaamheden dient een volgelaatsmasker P3 met aangeblazen lucht te worden gedragen. Er dient een eindcontrole door een RvA geaccrediteerde (ISO 17020) inspectie-instelling volgens NEN 2990, onderdeel visuele inspectie en onderdeel luchtmetingen, te worden uitgevoerd. |

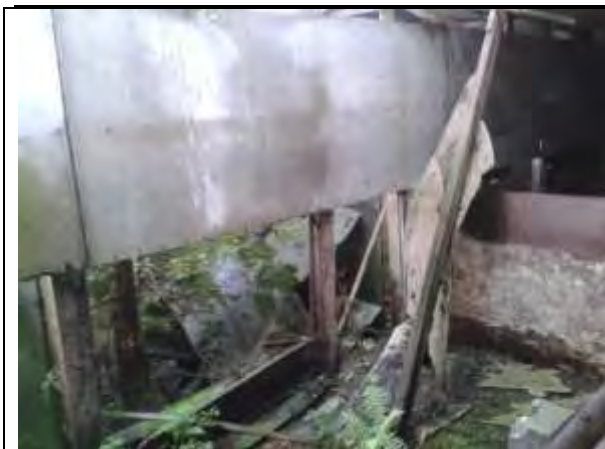
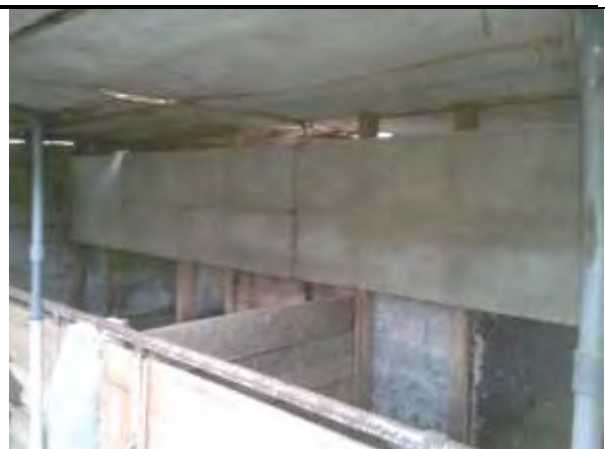
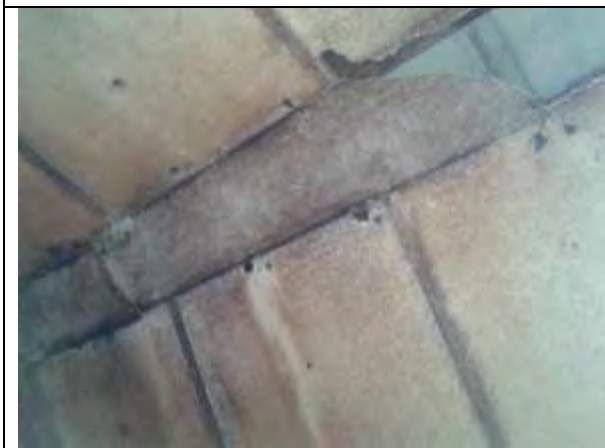
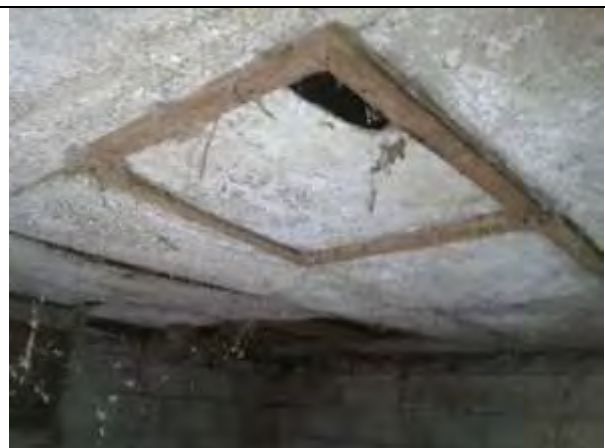
| M17 | ΛΛ Overzicht v |

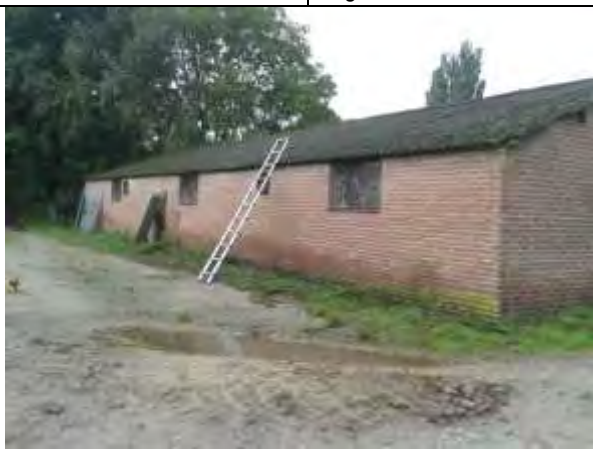
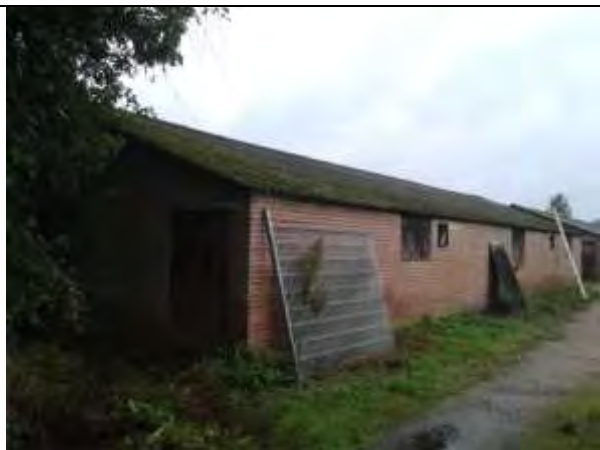
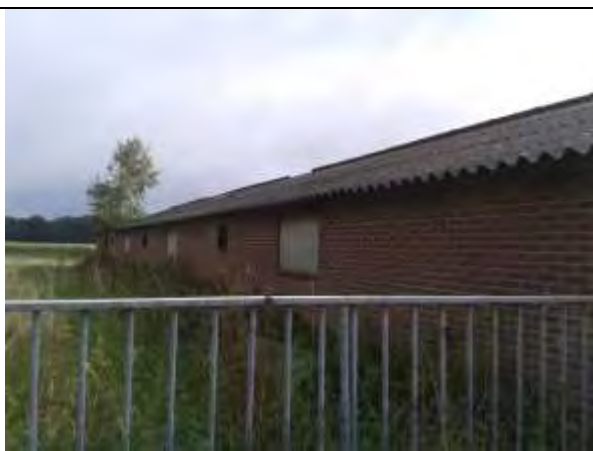
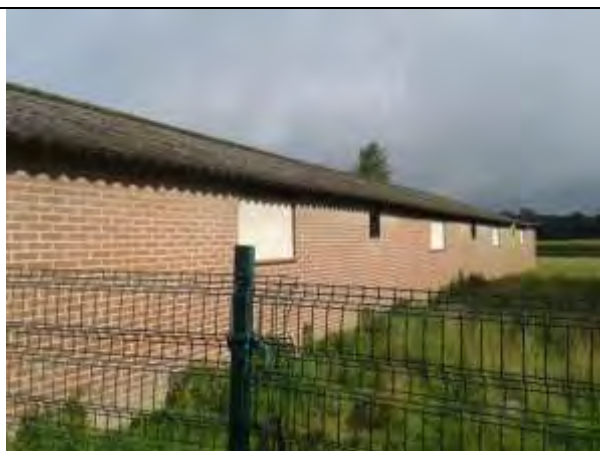
| <b>Materiaal en locatie</b> | Vlakke platen voor de ramen van stal 4 en 5 |
| <b>Binnen of buiten</b> | Buiten |

| <b>Conclusies en/of aanbevelingen</b> | Het werkgebied dient afgezet/gemarkeerd te worden. Het SC 530 gecertificeerde bedrijf dat de asbestverwijderingswerkzaamheden uitvoert, dient de best bestaande technieken toe te passen. Er dienen bronmaatregelen genomen te worden om vezelemisatie te voorkomen. Deze maatregelen dienen in een werkplan, opgesteld conform de SC 530, te worden opgenomen. Tijdens de werkzaamheden dient een volgelaatsmasker P3 met aangeblazen lucht te worden gedragen. Er dient een eindcontrole door een RvA geaccrediteerde (ISO 17020) inspectie-instelling volgens NEN 2990, onderdeel visuele inspectie, te worden uitgevoerd. |

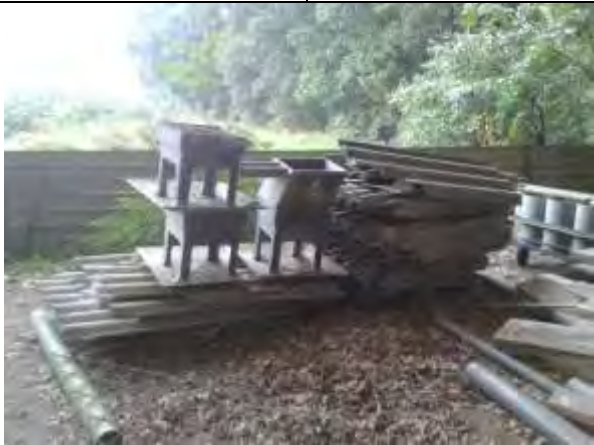
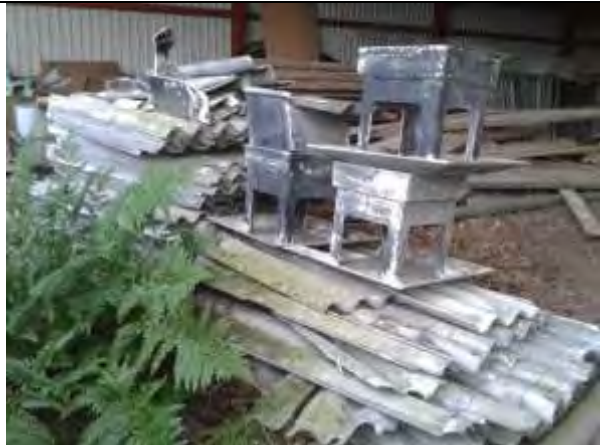
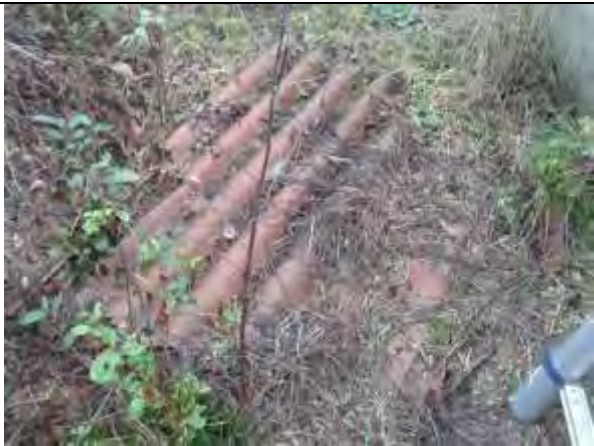
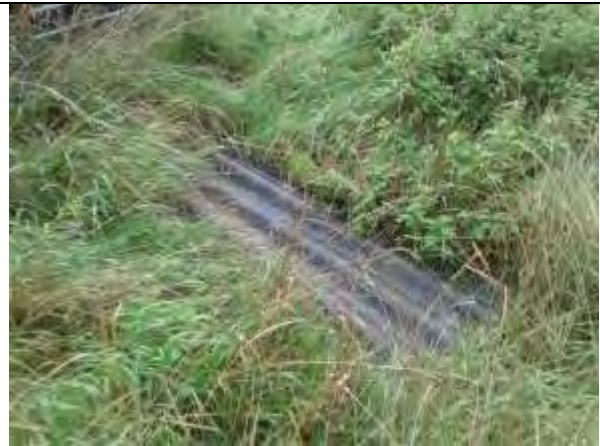
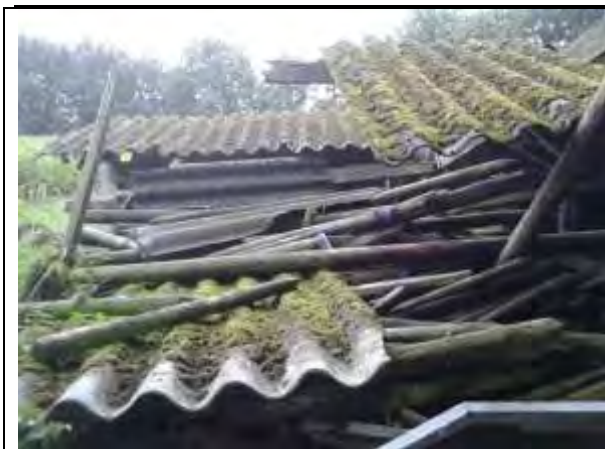
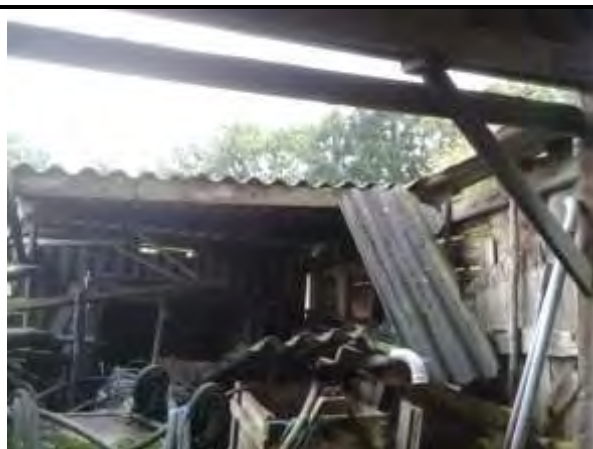
| <b>Binnen of buiten</b> | Buiten |

| <b>Conclusies en/of aanbevelingen</b> | Het werkgebied dient afgezet/gemarkeerd te worden. Het bedrijf dat de asbestverwijderingswerkzaamheden uitvoert, dient de best bestaande technieken toe te passen. Er dienen bronmaatregelen genomen te worden om vezelemisatie te voorkomen. De te nemen bronmaatregelen en te gebruiken persoonlijke beschermingsmiddelen dienen vastgelegd te zijn in een Risico Inventarisatie Evaluatie (RI&E). Er dient een visuele inspectie conform NEN2990 hoofdstuk "Visuele Inspectie." te worden uitgevoerd van het gehele werkgebied. |

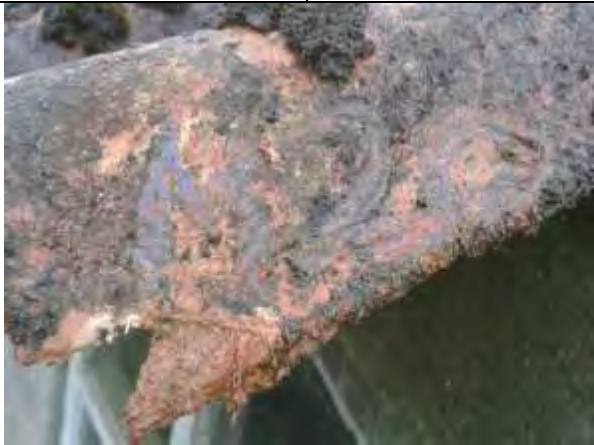
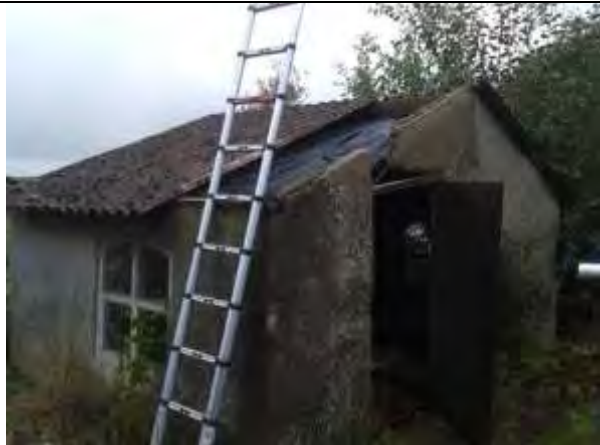
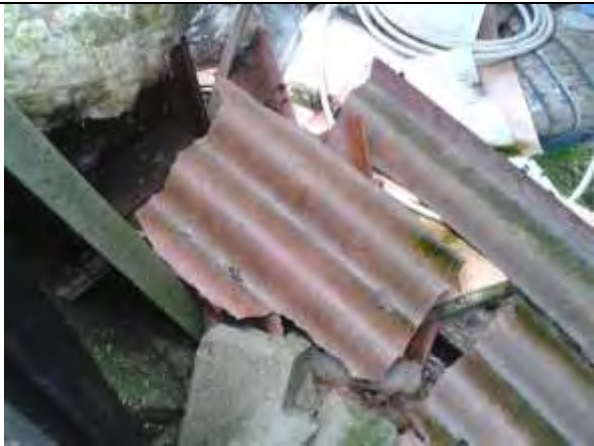
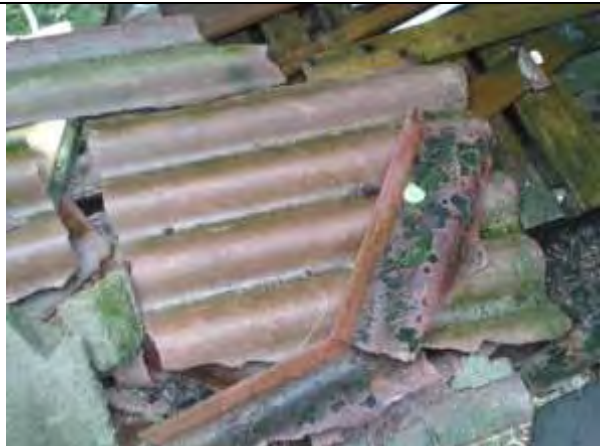
| <b>Materiaal en locatie</b> | Hechtgebonden restanten van golfplaat binnen in berging 2 |
| <b>Binnen of buiten</b> | Binnen |

| <b>Conclusies en/of aanbevelingen</b> | Het werkgebied dient afgezet/gemarkeerd te worden. Het bedrijf dat de asbestverwijderingswerkzaamheden uitvoert, dient de best bestaande technieken toe te passen. Er dienen bronmaatregelen genomen te worden om vezelemisatie te voorkomen. De te nemen bronmaatregelen en te gebruiken persoonlijke beschermingsmiddelen dienen vastgelegd te zijn in een Risico Inventarisatie Evaluatie (RI&E). Er dient een visuele inspectie conform NEN2990 hoofdstuk "Visuele Inspectie." te worden uitgevoerd van het gehele werkgebied. |
