## **Historisch bodemonderzoek**

Meester de la Courtstraat/Maaskant  
te Vessem (gemeente Eersel)

Rapportnummer: E204158.001/TRE

Datum: 27 november 2020

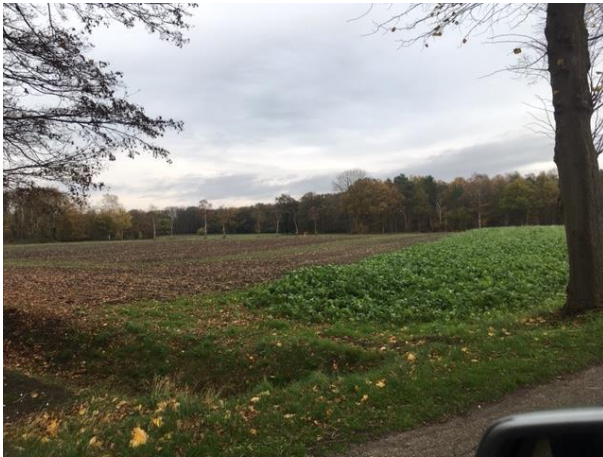
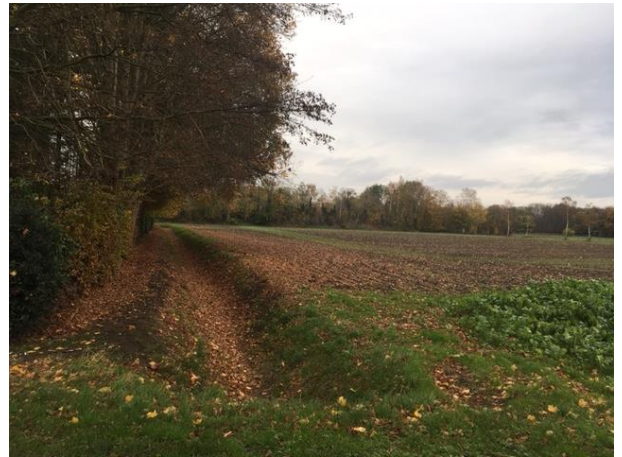
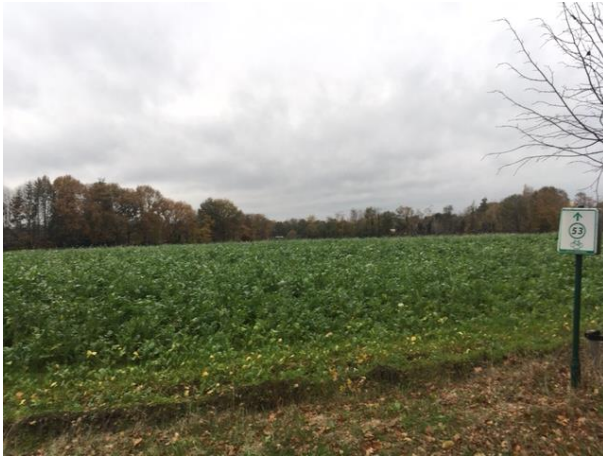
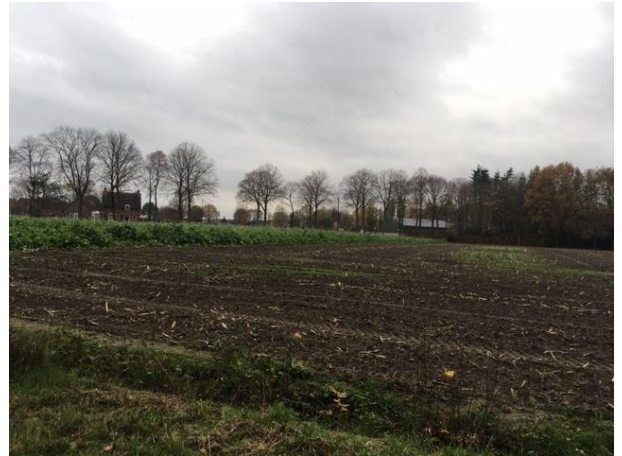
Foto's onderzoekslocatie

Op 14 november 2020 is door een medewerker van Aelmans Eco B.V., ten behoeve van de uitvoering van het historisch bodemonderzoek, een terreininspectie uitgevoerd.

Het te onderzoeken perceel betreft een perceel landbouwgrond en was op moment van inspectie ingezaaid met een groenbemester.

Tijdens de inspectie zijn voor zover het mogelijk was geen bodemvreemde materialen aangetroffen.

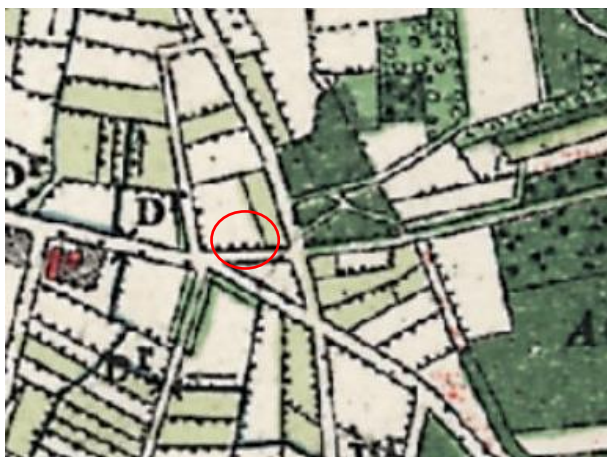
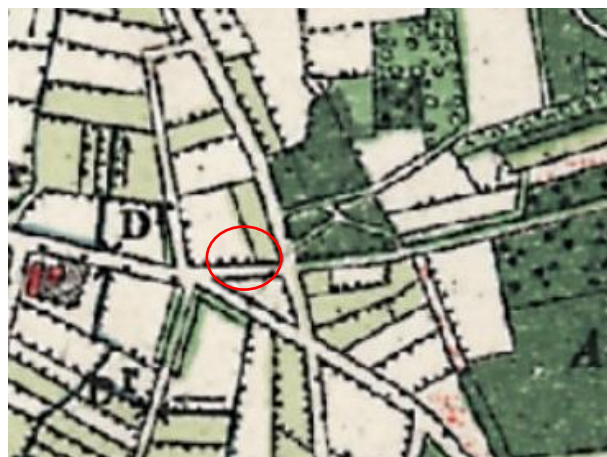
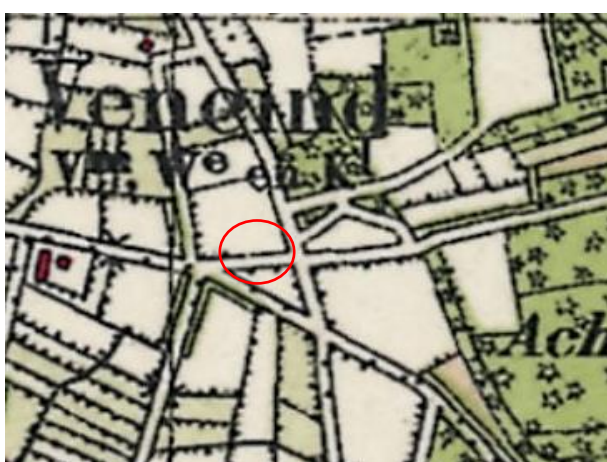
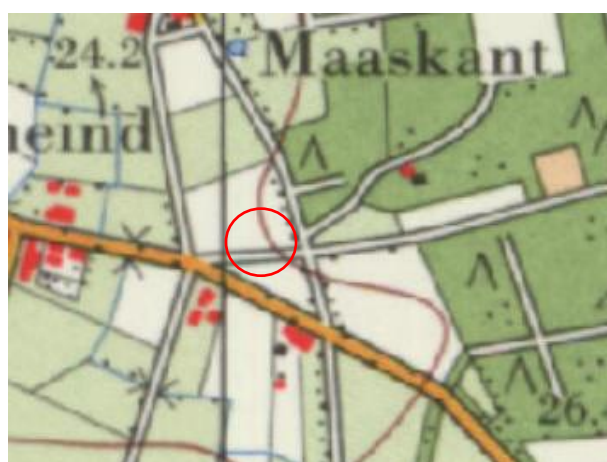
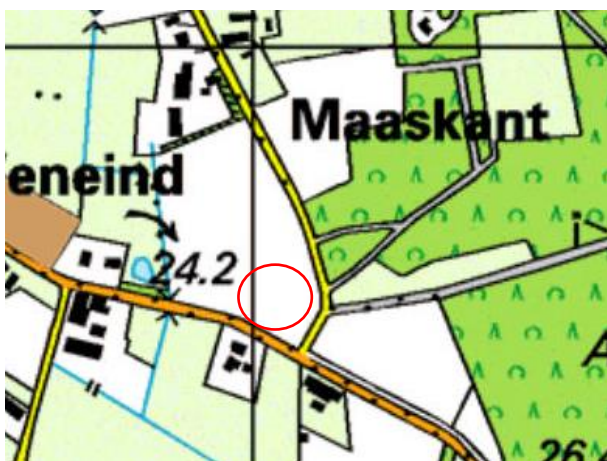
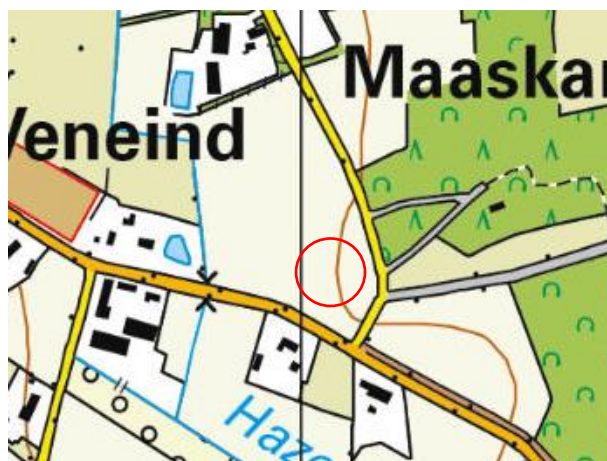
### **Kaarten Topotijdreis**

Uit historisch kaartmateriaal blijkt dat er eind 19<sup>e</sup> sprak was van een gebied met een agrarische bestemming. Deze bestemming van dit gebied is tot op heden niet gewijzigd. Uit de voorhanden zijnde historische kaarten is tot circa eind jaren '70 van de vorige eeuw een weg aangegeven op of aan de rand van de onderzoekslocatie.

De eerste bebouwing rondom de onderzoekslocatie is volgens historische gegevens ontstaan, vanaf het begin van de jaren 50 van de vorige eeuw. Op de onderzoekslocatie heeft voor zover bekend nooit enige vorm van bebouwing gestaan.
