**Betreft:        Briefrapportage historisch onderzoek Lage Heide 8 te Eersel (67019)**

Aanleiding voor het vooronderzoek is de geplande wijziging van de bestemming van een varkensbedrijf naar een honden- en kattenopvang.

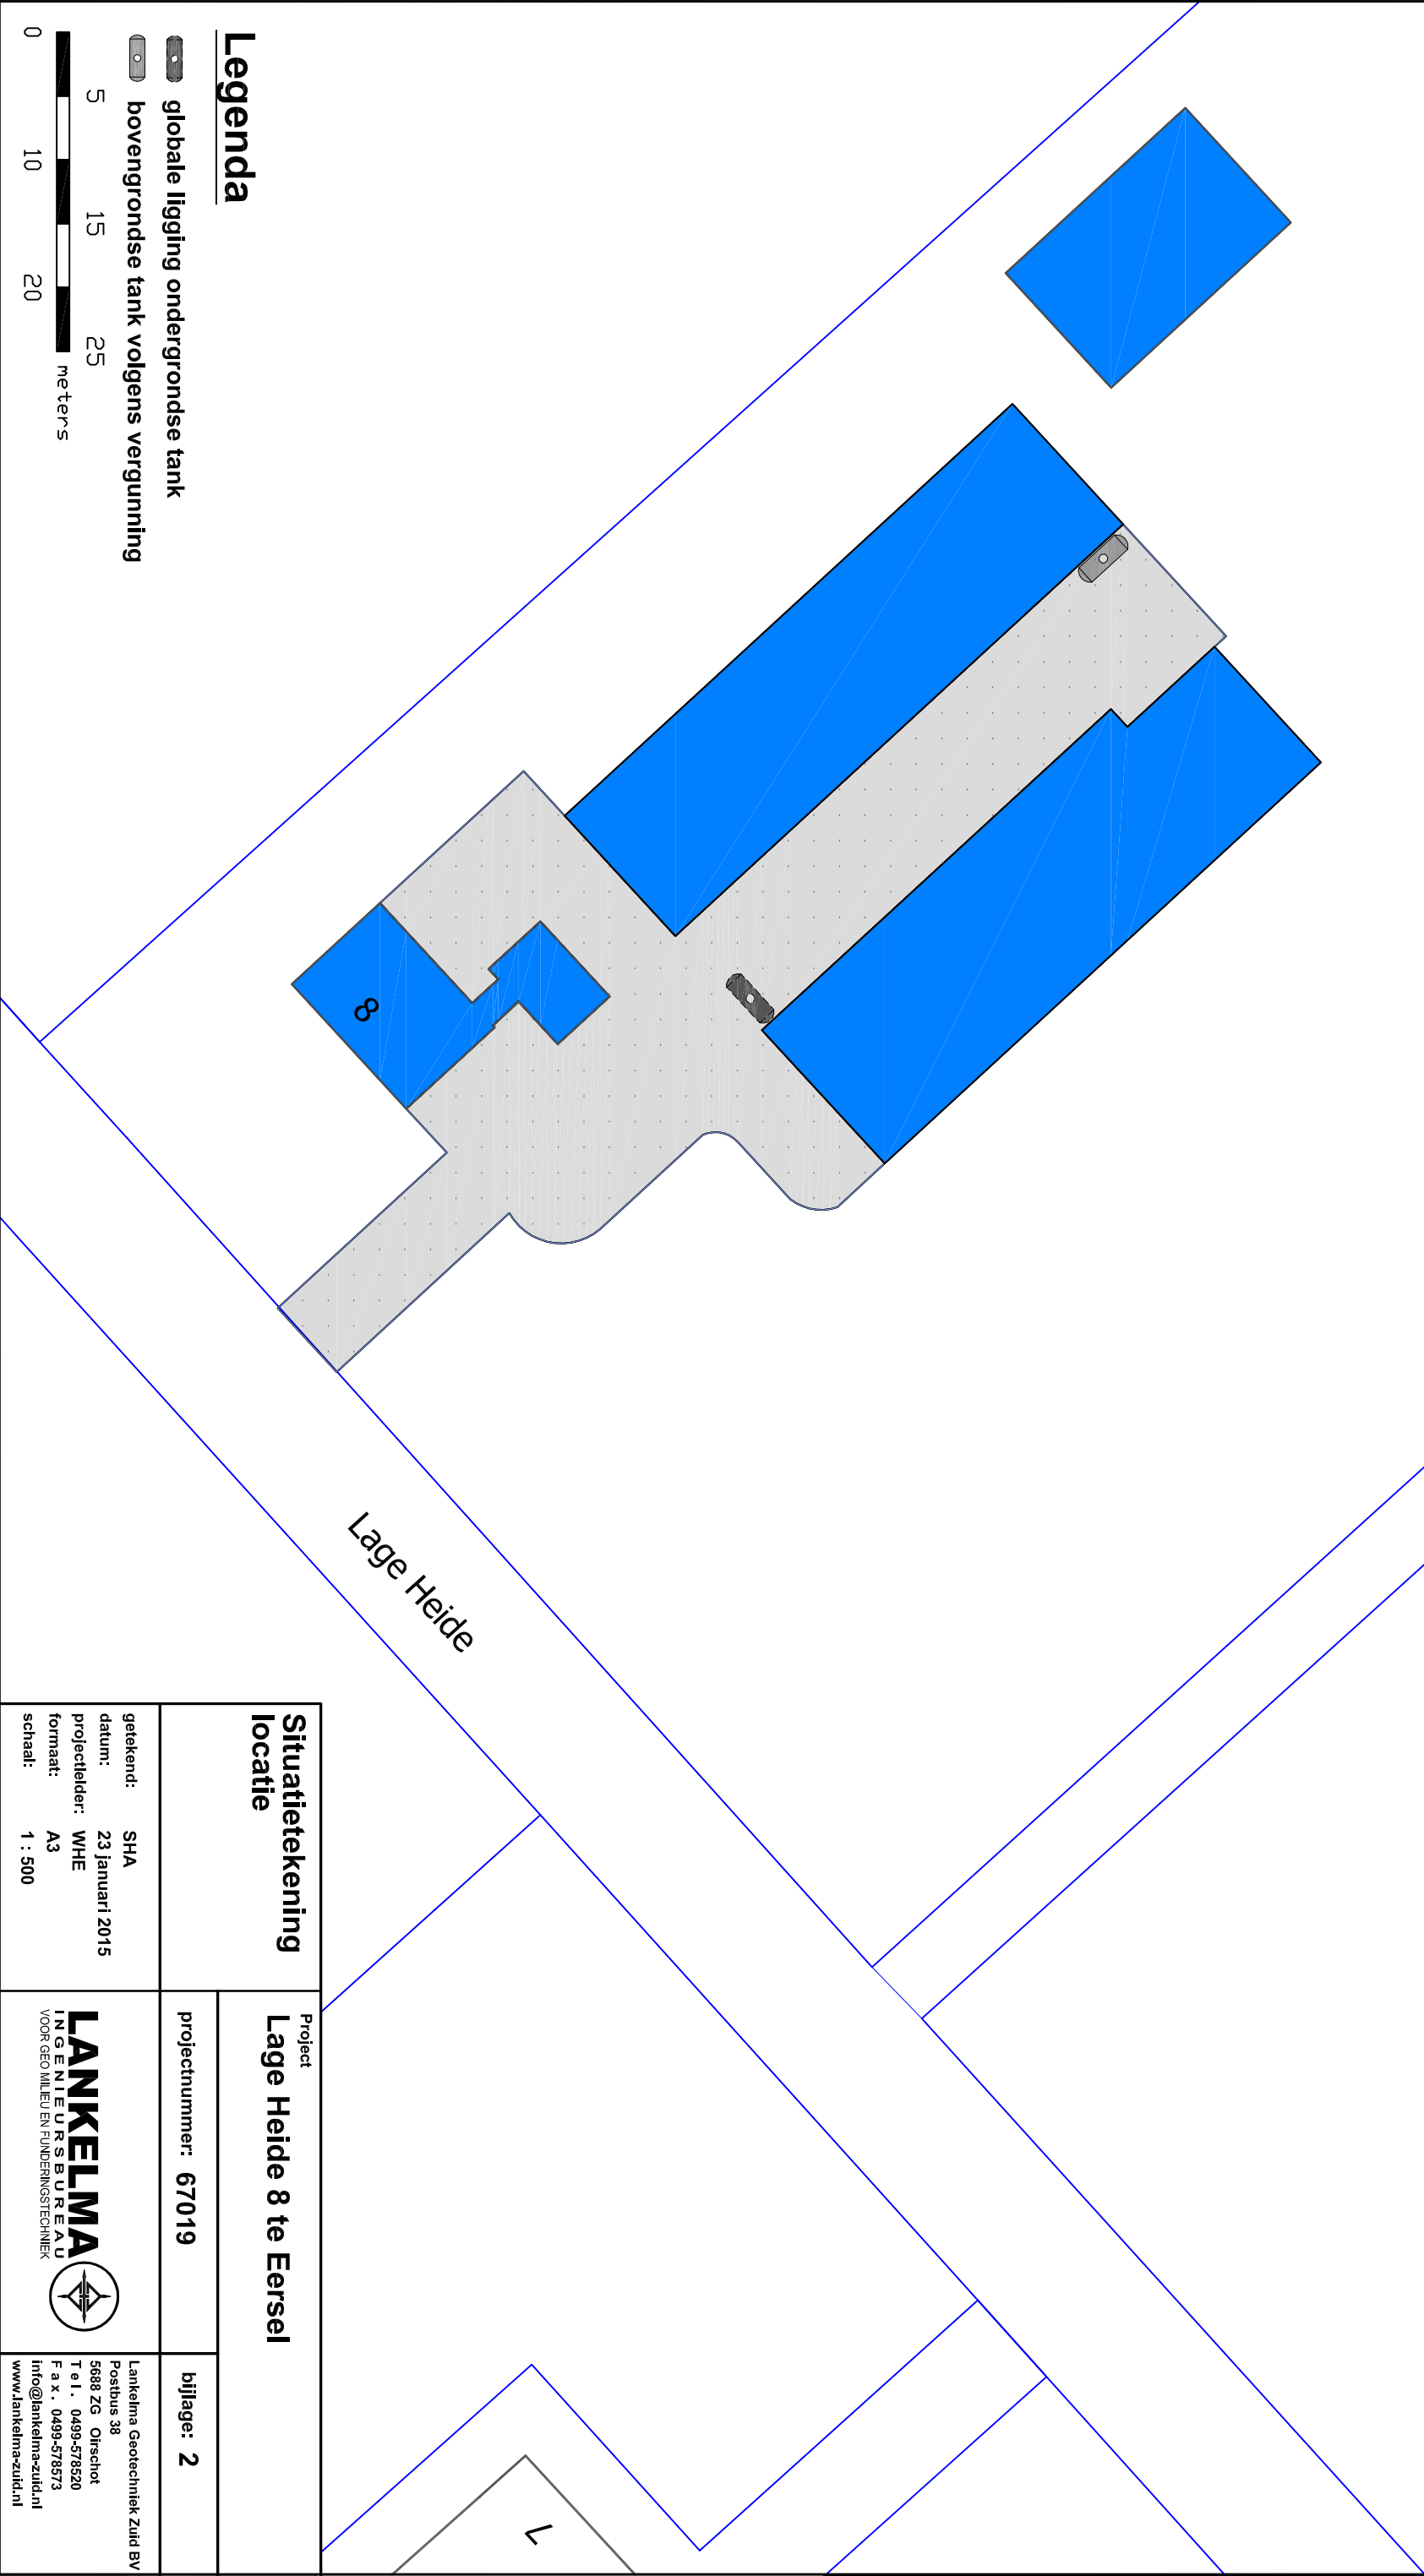
## Situatietekening locatie

Op de tekening, welke is opgenomen in bijlage 2, is weergegeven waar de tanks zijn/waren gelegen.

globale ligging ondergrondse tank
-

bovengrondse tank volgens vergunning

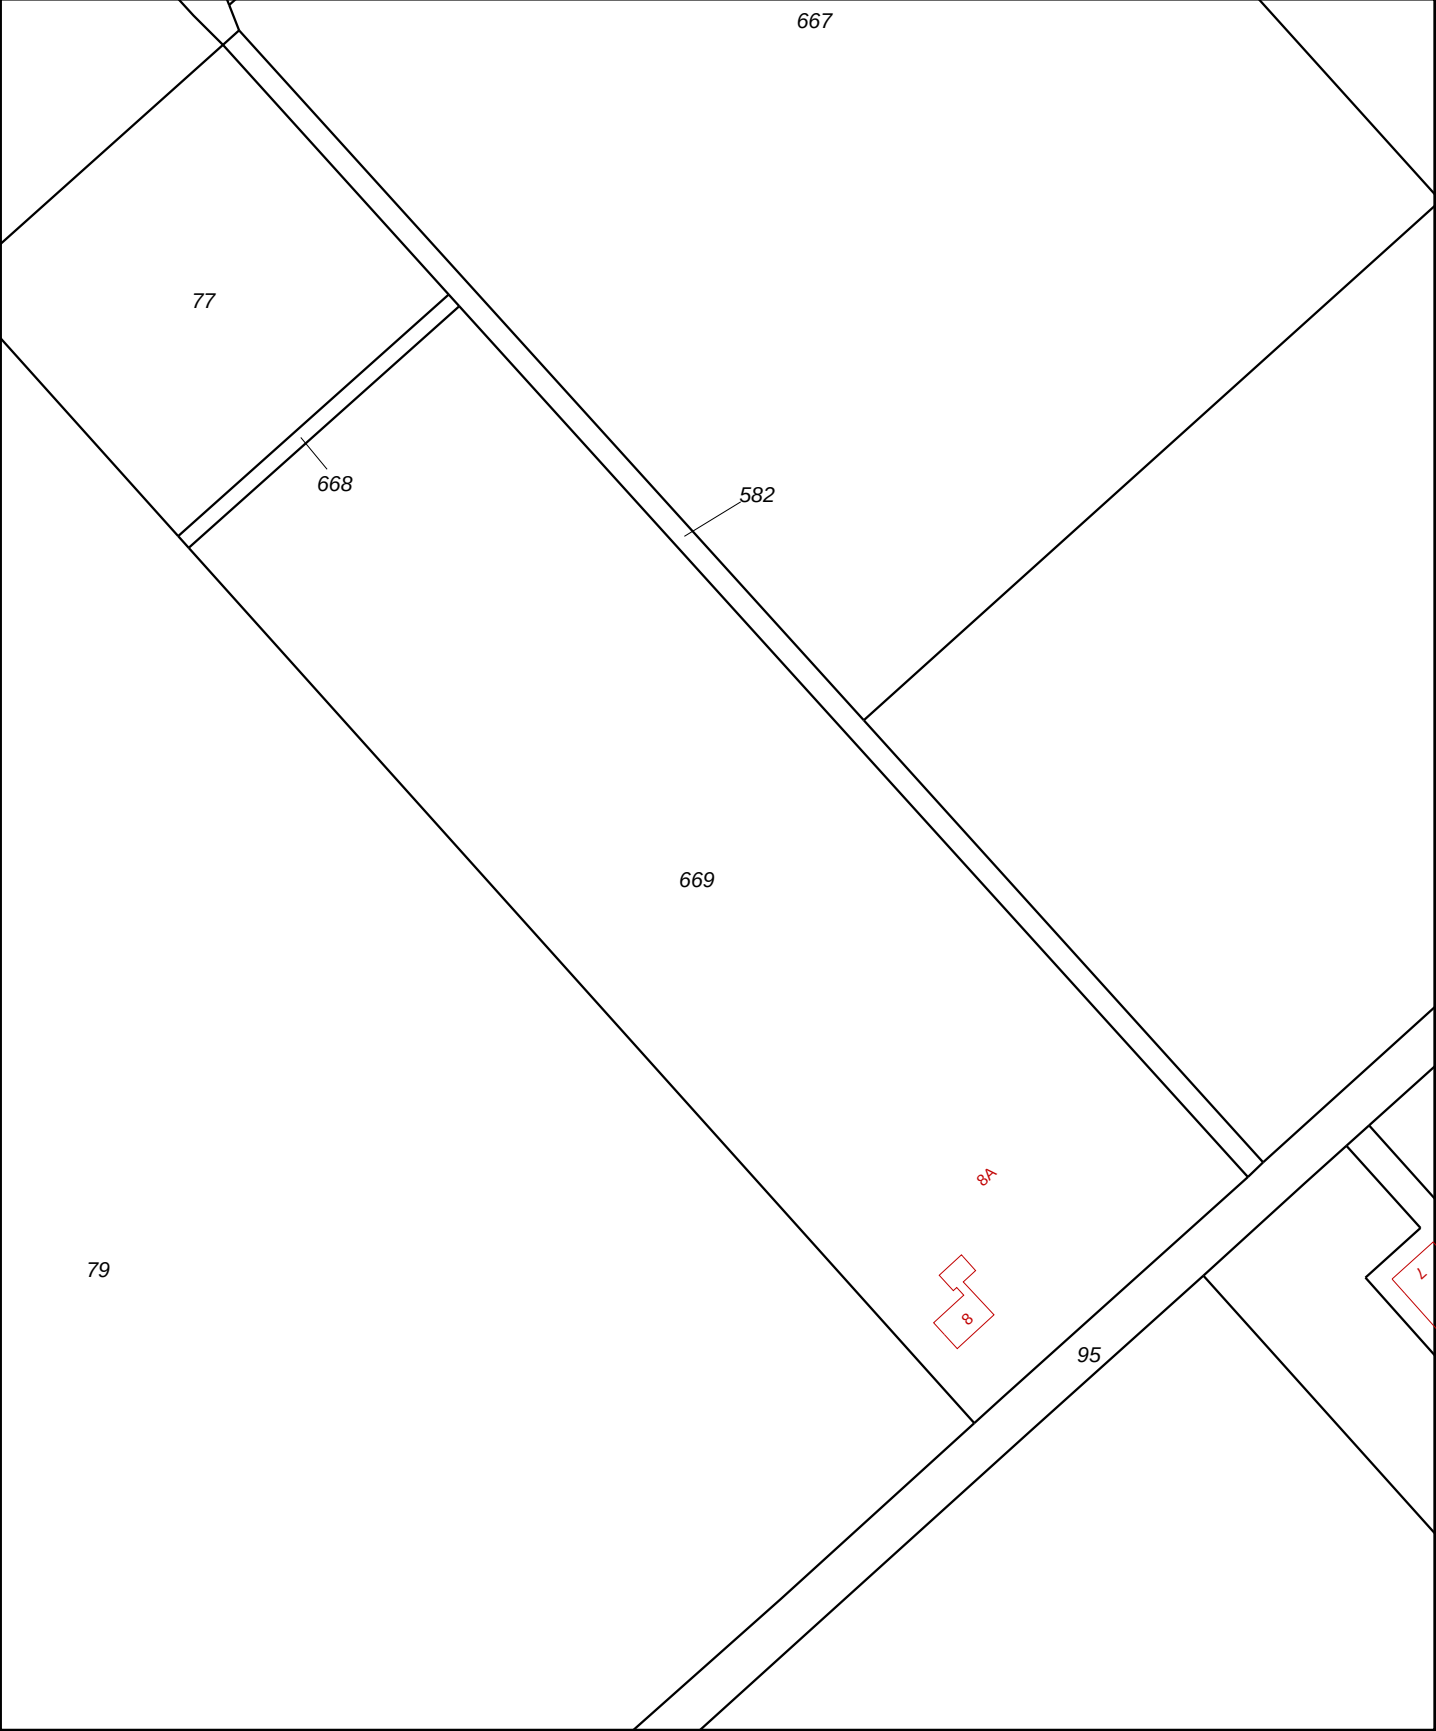
Volgens het Kadaster is de heer Jacobus Laurentius Johannes Braken eigenaar van het perceel. Daar, zover bekend, nooit een calamiteit heeft plaatsgevonden ter plaatse van de onderzoekslocatie, worden nadere (financieel-) juridische aspecten niet relevant geacht met betrekking tot onderhavig onderzoek. De kadastrale situatie van het perceel is opgenomen in bijlage 3.

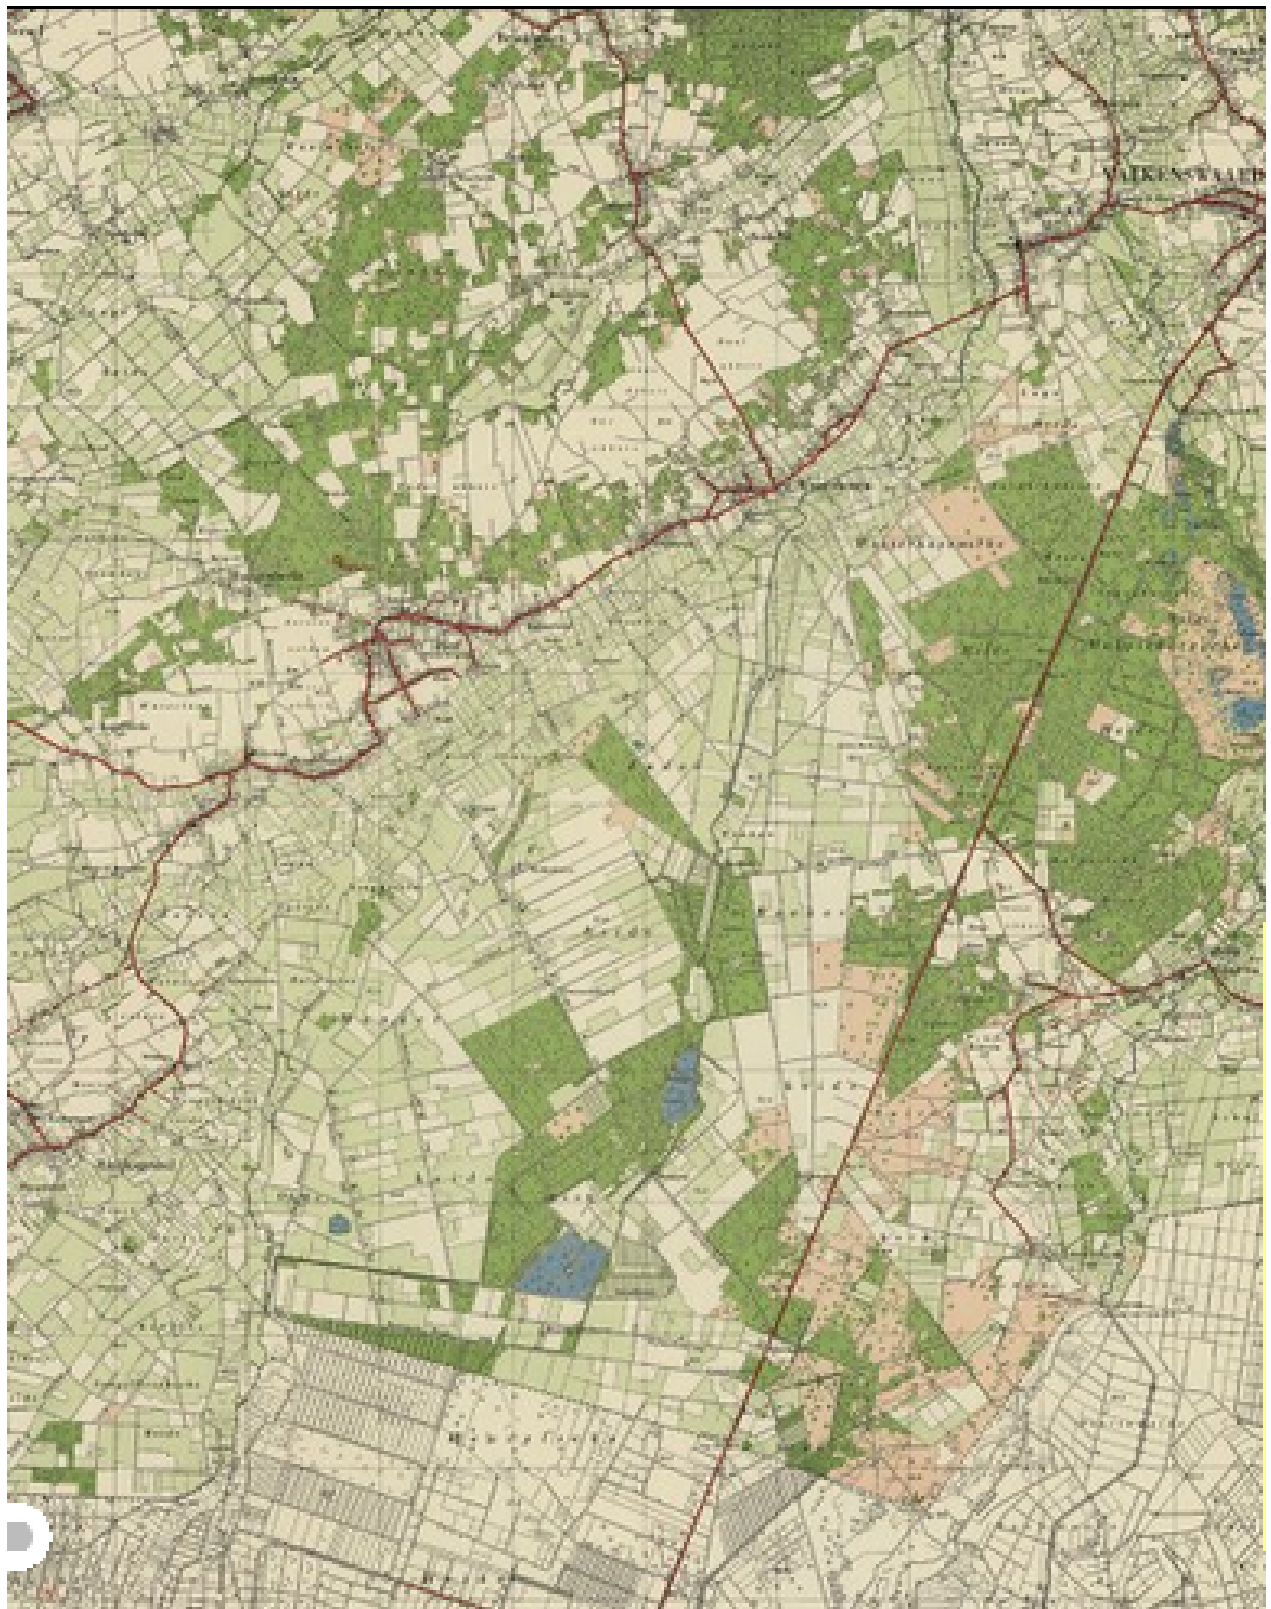
1953

Uit topografische kaarten (1953, 1963, 1973 zie bijlage 4) blijkt dat er sprake is van een gebied met een agrarische bestemming met in de naaste omgeving bossen. Op de topografische kaart van 1986 is reeds bebouwing te herkennen.
