Bodeminzicht  
Projectnummer: B1841  
1 maart 2017  
Dhr. M. Gloudemans

**verkennend bodemonderzoek**  
**Nieuwstraat 100 te Eersel**

*Projectnaam* Nieuwstraat 100 te Eersel  
*Projectnummer* B1841-N170210-71

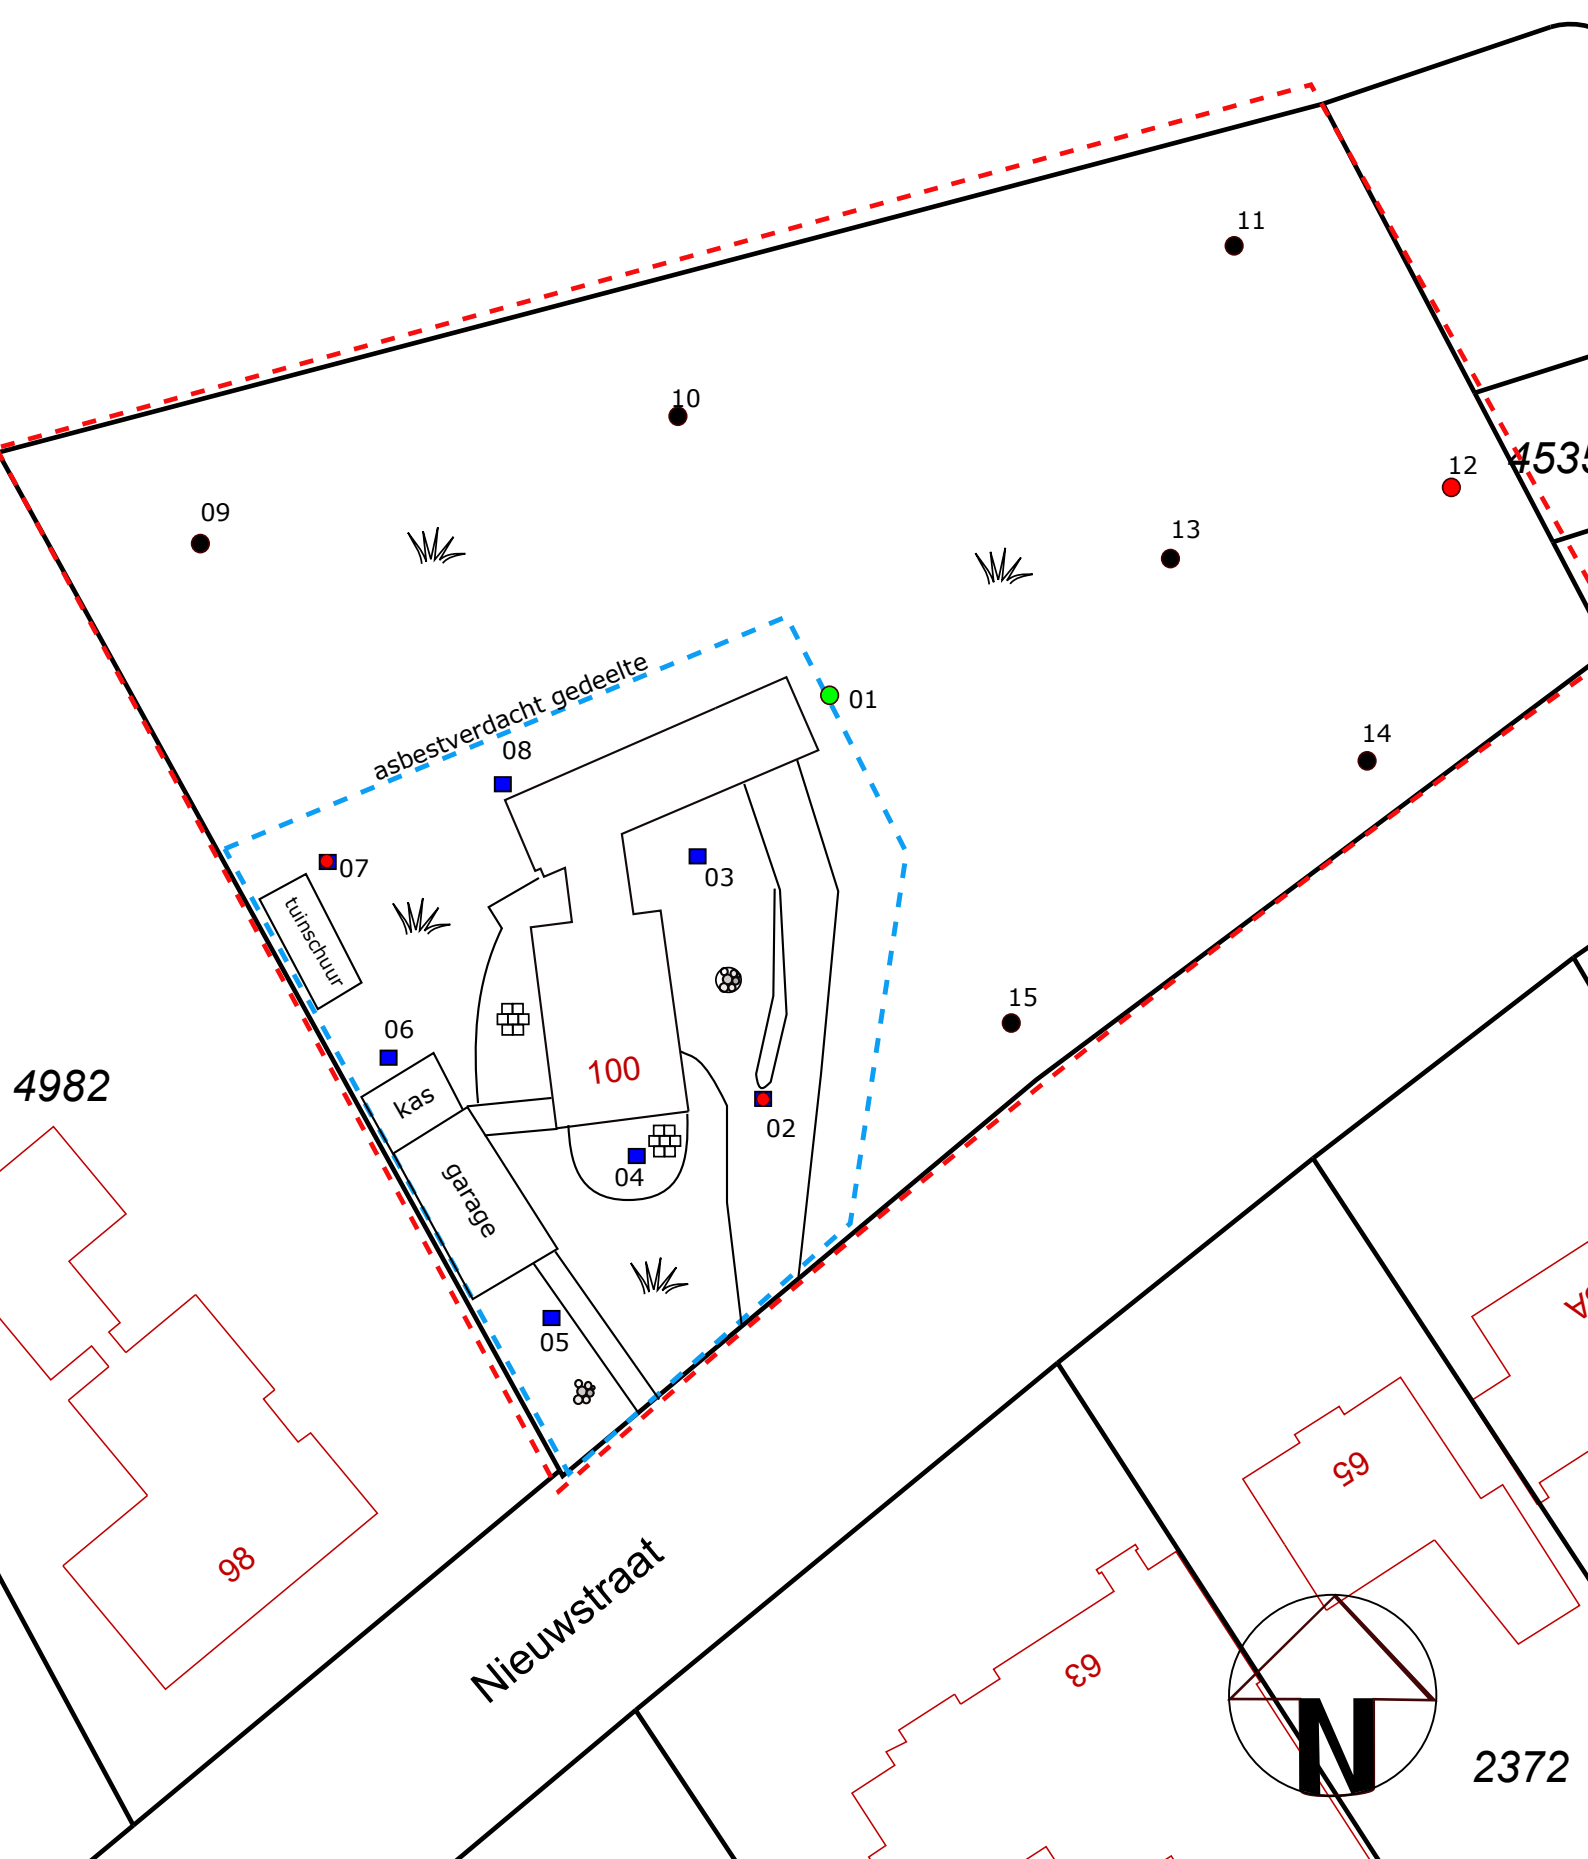
### Situatietekening met boorpunten

- In bijlage 2 is de plaats van de boringen/sleuven in de situatietekening opgenomen.
- Voor de gedetailleerde boorprofielbeschrijvingen per boring wordt verwezen naar bijlage 3.
- In bijlage 6 zijn de veldwerkrapportages opgenomen

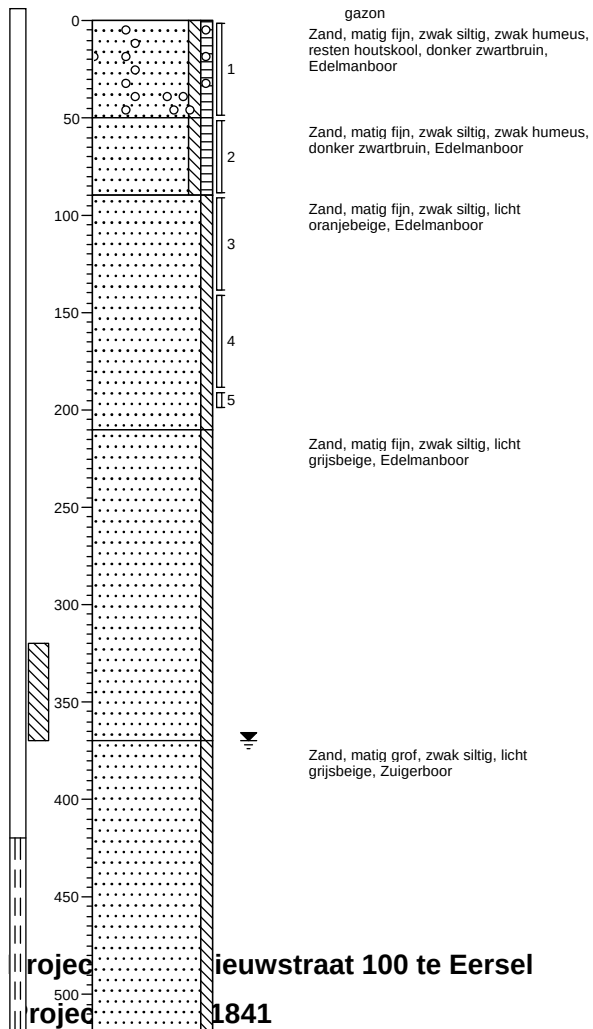
### Boring: 01

| Boring | Diepte boring (m -mv) | Traject (m -mv) | soort | Waargenomen bijzonderheden |
|---|---|---|---|---|
| 01 | 5,20 | 0,00 - 0,50 | Zand | resten houtskool |

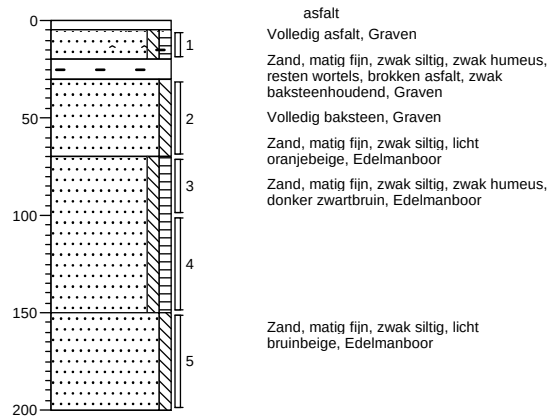
### Boring: 02

| Boring | Diepte boring (m -mv) | Traject (m -mv) | soort | Waargenomen bijzonderheden |
|---|---|---|---|---|
| 02 | 2,00 | 0,00 - 0,05 | | volledig asfalt |
| | | 0,05 - 0,20 | Zand | resten wortels, brokken asfalt, zwak baksteenhoudend |
| | | 0,20 - 0,30 | | volledig baksteen |

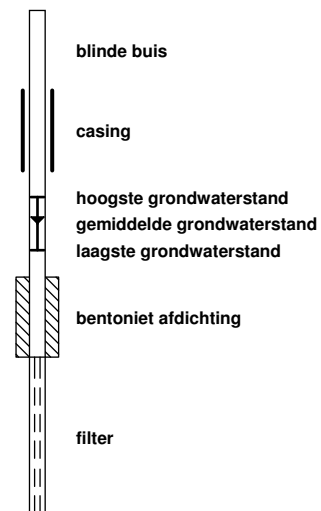
### peilbuis

| | filterdiepte (m-mv) | grondwaterstand (m-mv) | zuurgraad (pH) | EC in $\mu\text{S/cm}$ | troebelheid in NTU |
|---|---|---|---|---|---|
| 01 | 4,20 - 5,20 | 3,75 | 5,0 | 221 | 4,44 |

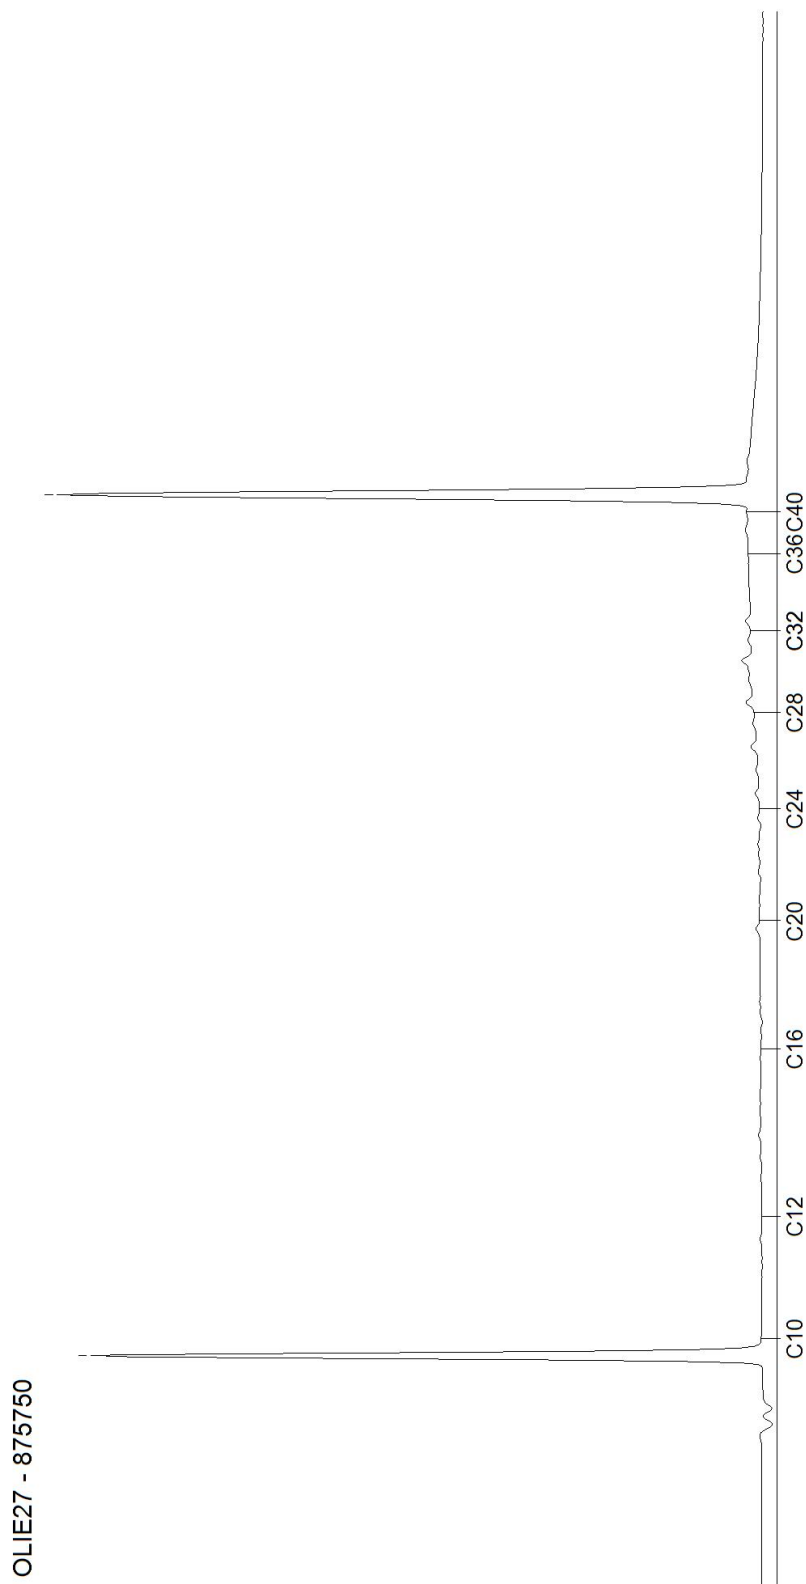
CHROMATOGRAM for Order No. 638762, Analysis No. 875750, created at 15.02.2017 13:58:33

| monster | | traject | overschrijding achtergrond- of streefwaarde | overschrijding interventiewaarde |
|---|---|---|---|---|
| BG1 | Bovengrond | 0,00 - 0,50 | Minerale olie C10 - C40 (-)<br>Kobalt [Co] (0,02) | - |

**Monsteromschrijving: 01 (0-50) 02 (5-20) 03 (12-30) 04 (5-50) 07 (0-50) 08 (0-40)**

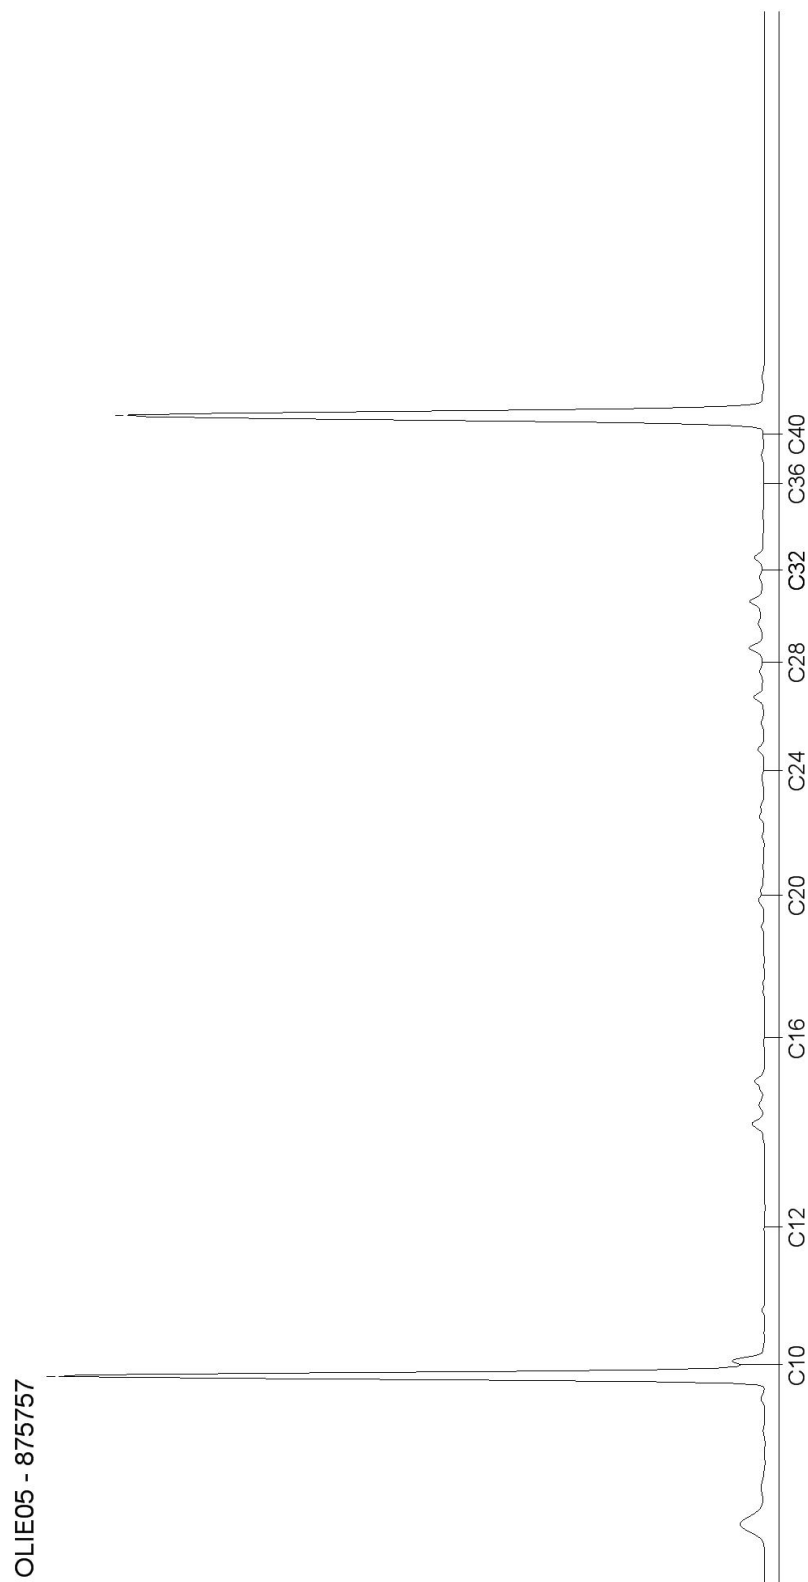
CHROMATOGRAM for Order No. 638762, Analysis No. 875757, created at 16.02.2017 08:25:28

| monster | | traject | overschrijding achtergrond- of streefwaarde | overschrijding interventiewaarde |
|---|---|---|---|---|
| BG2 | | 0,00 - 0,50 | Cadmium [Cd] (-)<br>Lood [Pb] (0,02) | - |

**Monsteromschrijving: 06 (0-30) 09 (0-50) 10 (0-50) 11 (0-50) 12 (0-50) 13 (0-50) 14 (0-50) 15 (0-50)**

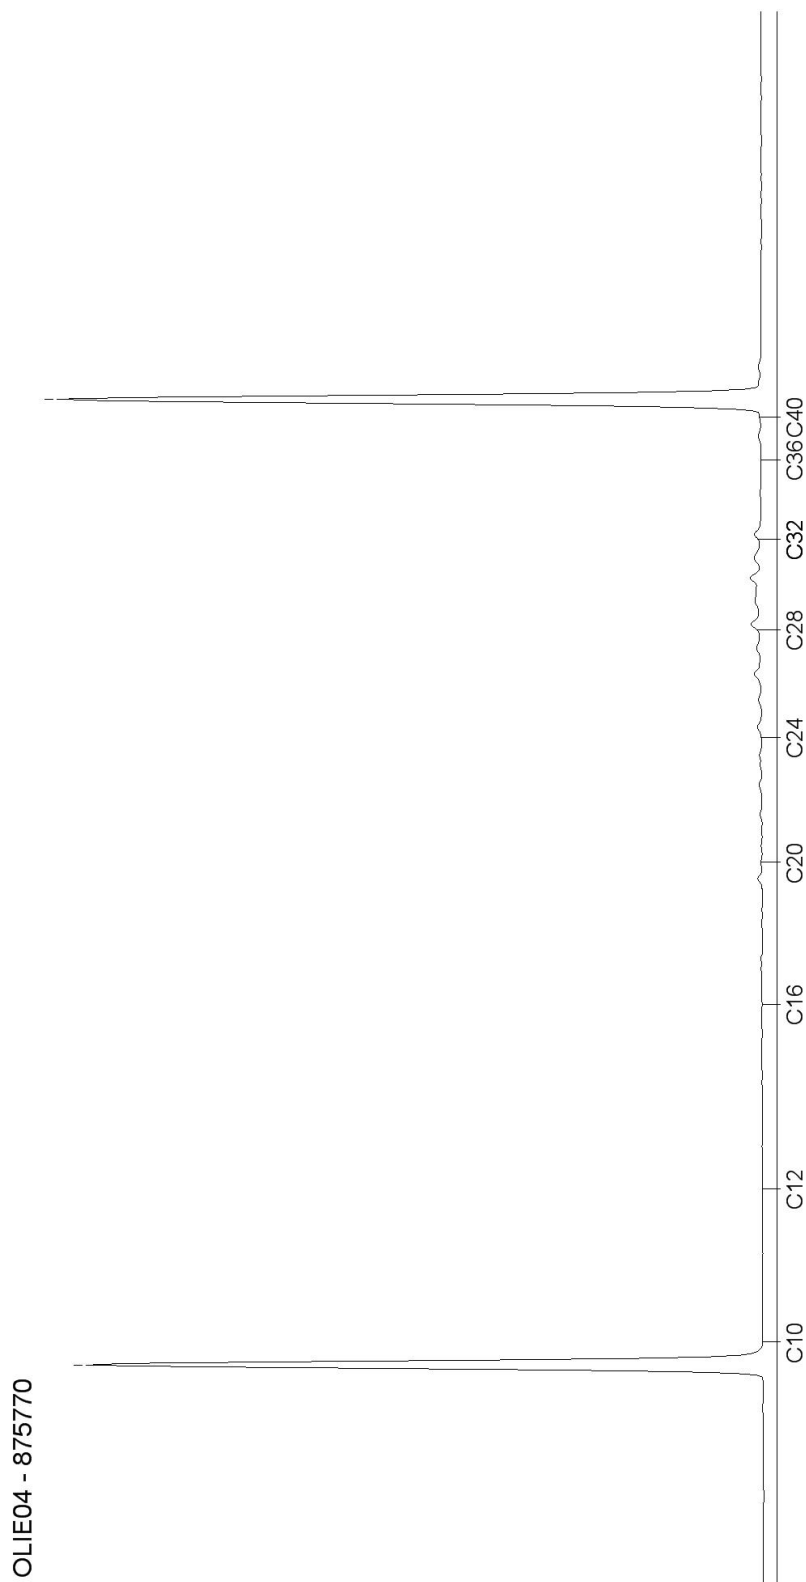
CHROMATOGRAM for Order No. 638762, Analysis No. 875770, created at 15.02.2017 13:43:00

| monster | | traject | overschrijding achtergrond- of streefwaarde | overschrijding interventiewaarde |
|---|---|---|---|---|
| OG1 | Ondergrond | 0,50 - 1,50 | - | - |

**Monsteromschrijving: 01 (50-90) 02 (100-150) 05 (50-100)**

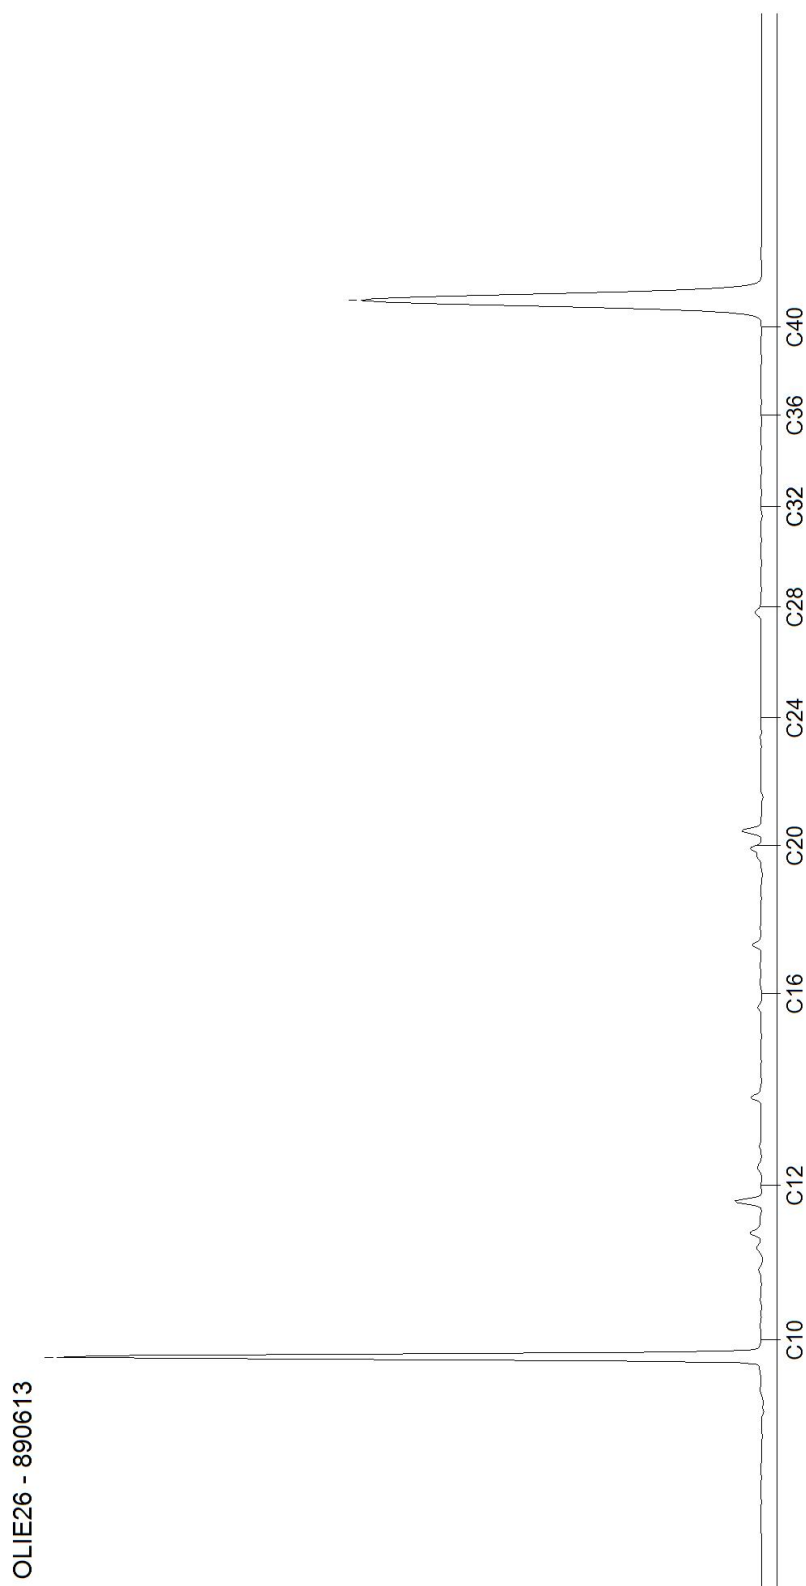
CHROMATOGRAM for Order No. 641293, Analysis No. 890613, created at 24.02.2017 14:52:54

| monster | | traject | overschrijding achtergrond- of streefwaarde | overschrijding interventiewaarde |
|---|---|---|---|---|
| 01<br>grondwater | Grondwater | 4,20 - 5,20 | Zink [Zn] (0,06)<br>Barium [Ba] (0,02) | - |

**Monsteromschrijving: 01 (420-520)**
