## Rapport

**Verkennd bodemonderzoek**  
**Putterstraat ongenummerd te Vessem**  
Gemeente Vessem, sectie K, nummer 477

*Projectnaam* Putterstraat ong. te Vessem  
*Projectnummer* B3015

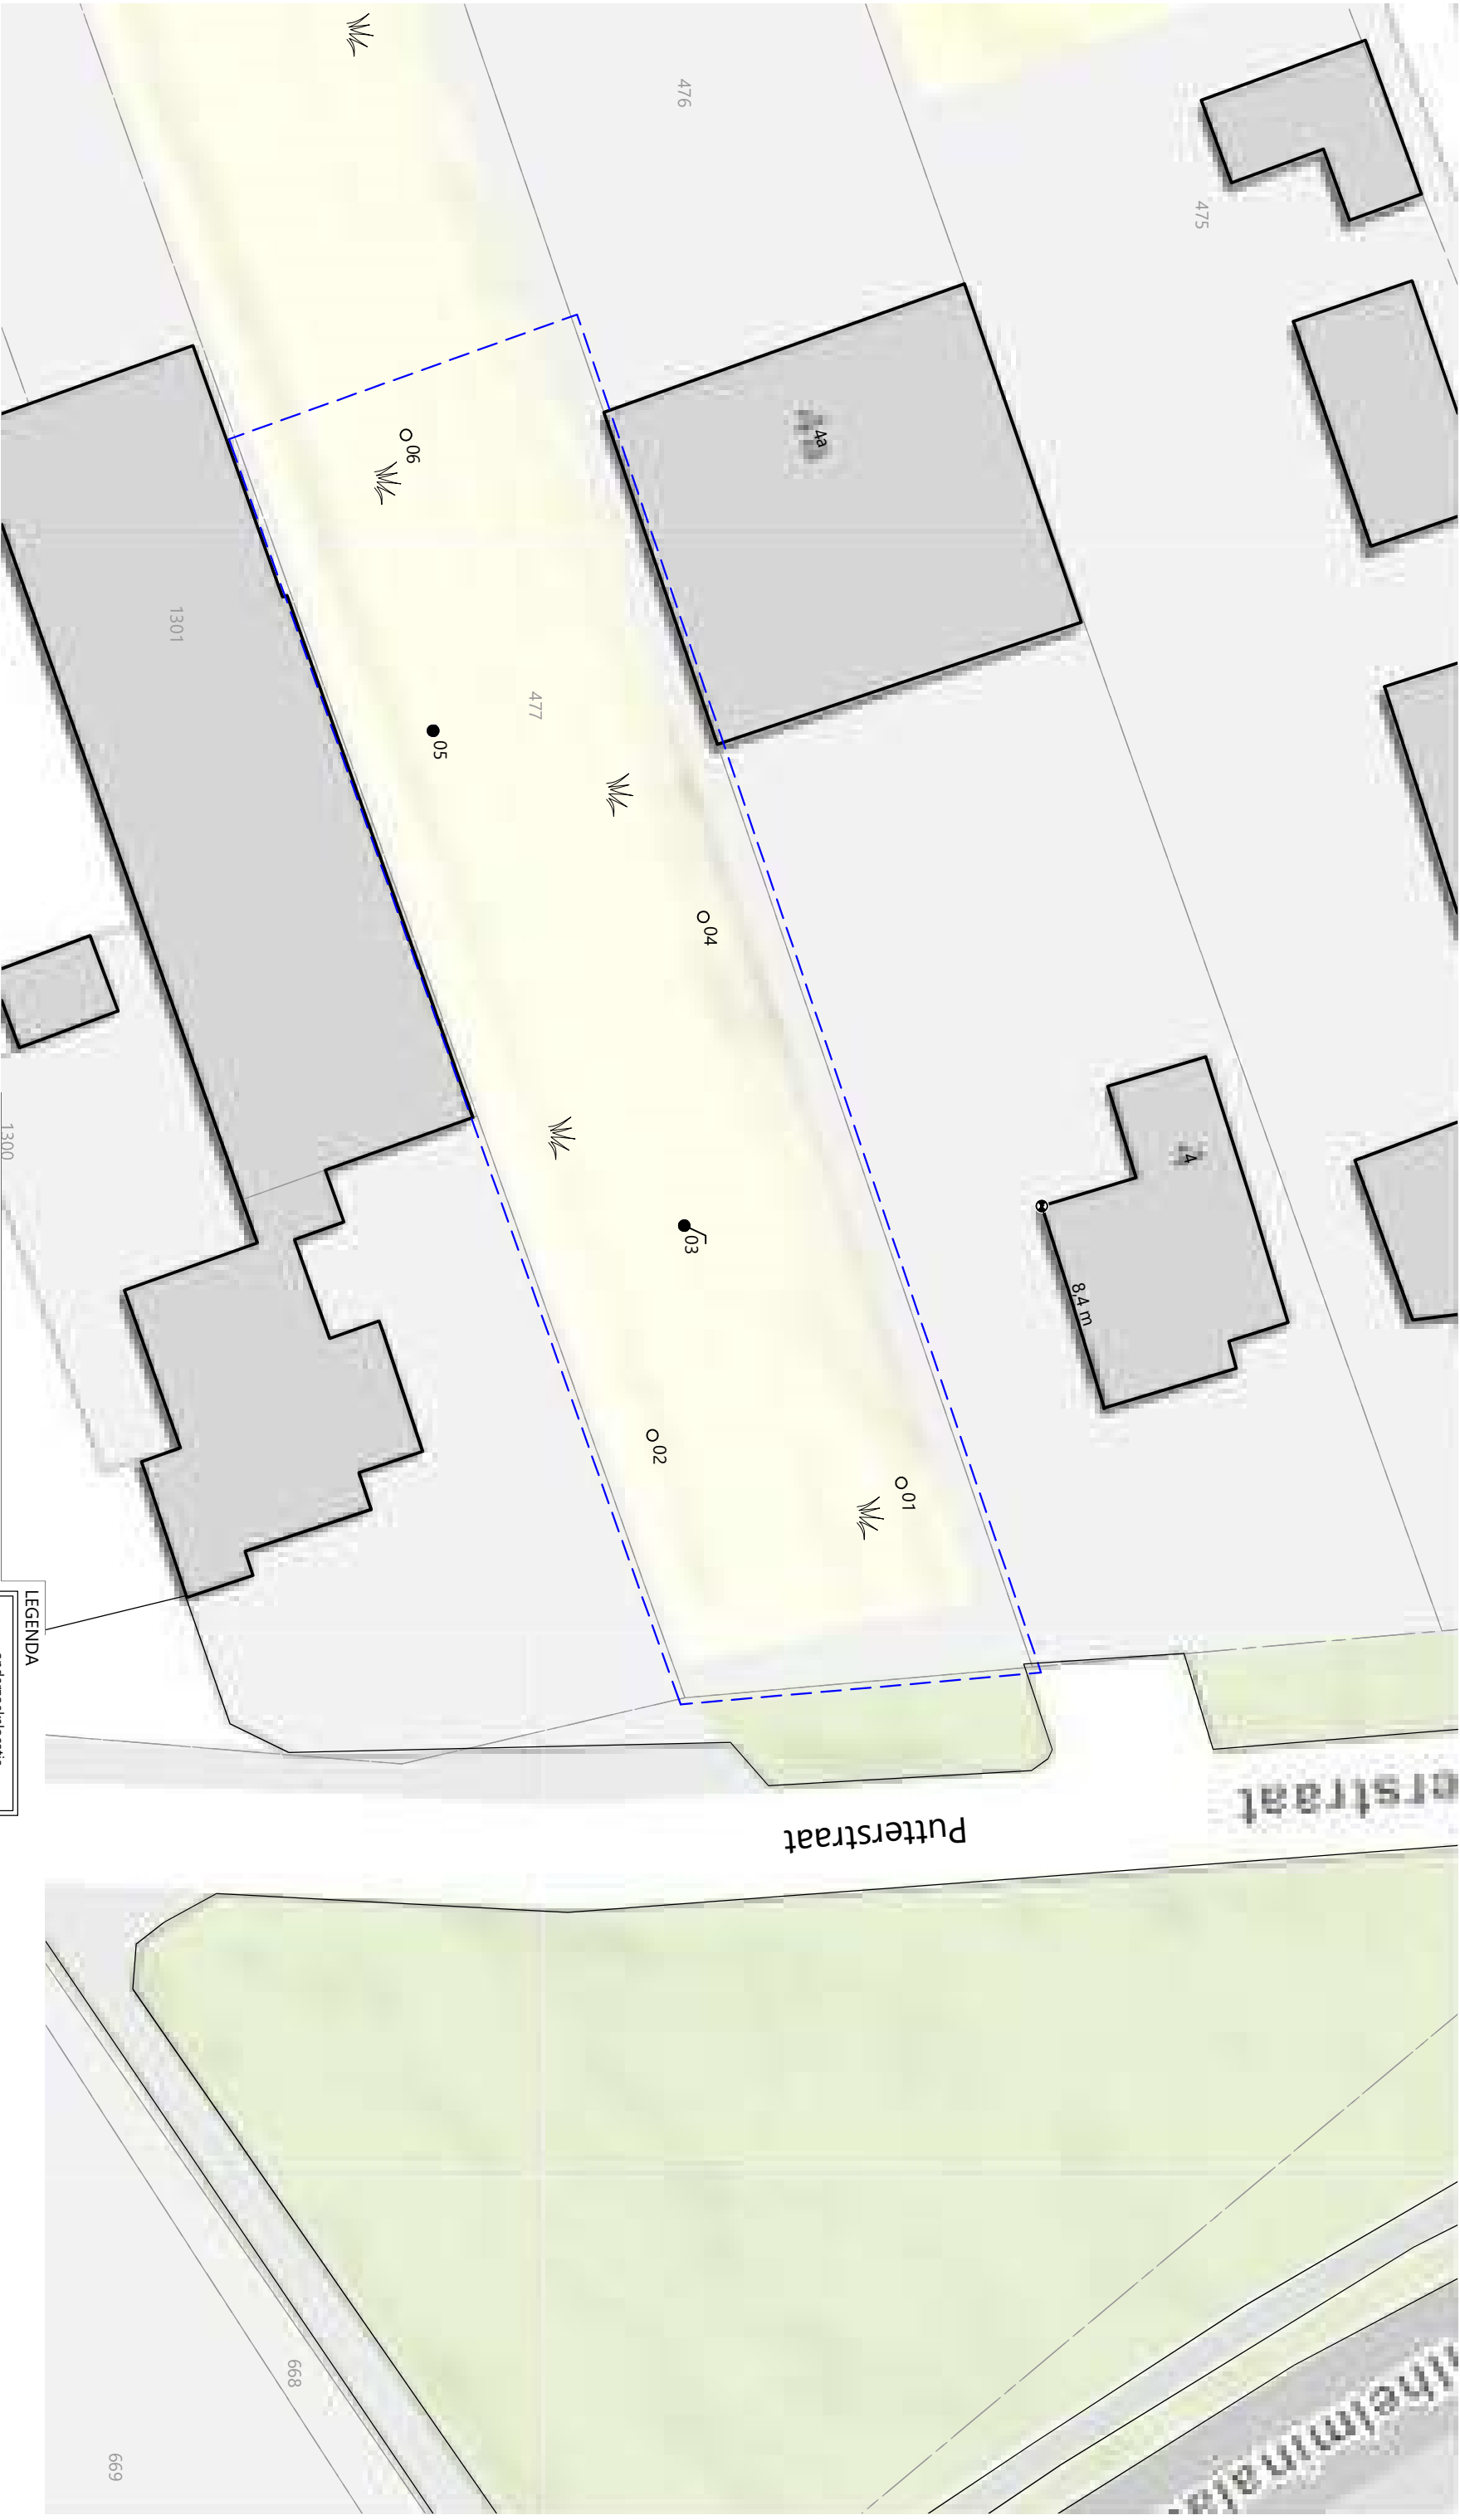
| Figuur | Situatietekening met boorpunten | | |

- In bijlage 2 is de plaats van de meetpunten in de situatietekening opgenomen.
- Voor de gedetailleerde boorprofielbeschrijvingen per boring wordt verwezen naar bijlage 3.
- In bijlage 6 zijn de veldwerkrapportages opgenomen
