## **Verkennd en nader bodemonderzoek**

### **Koemeersdijk te Wintelre**

Kadastrale gegevens: Gemeente Eersel, sectie O, nummer 812 (ged) en 314  
Gemeente Vessem, sectie D, nummer 4410

Projectnummer: 20191545  
Datum: 6 september 2019

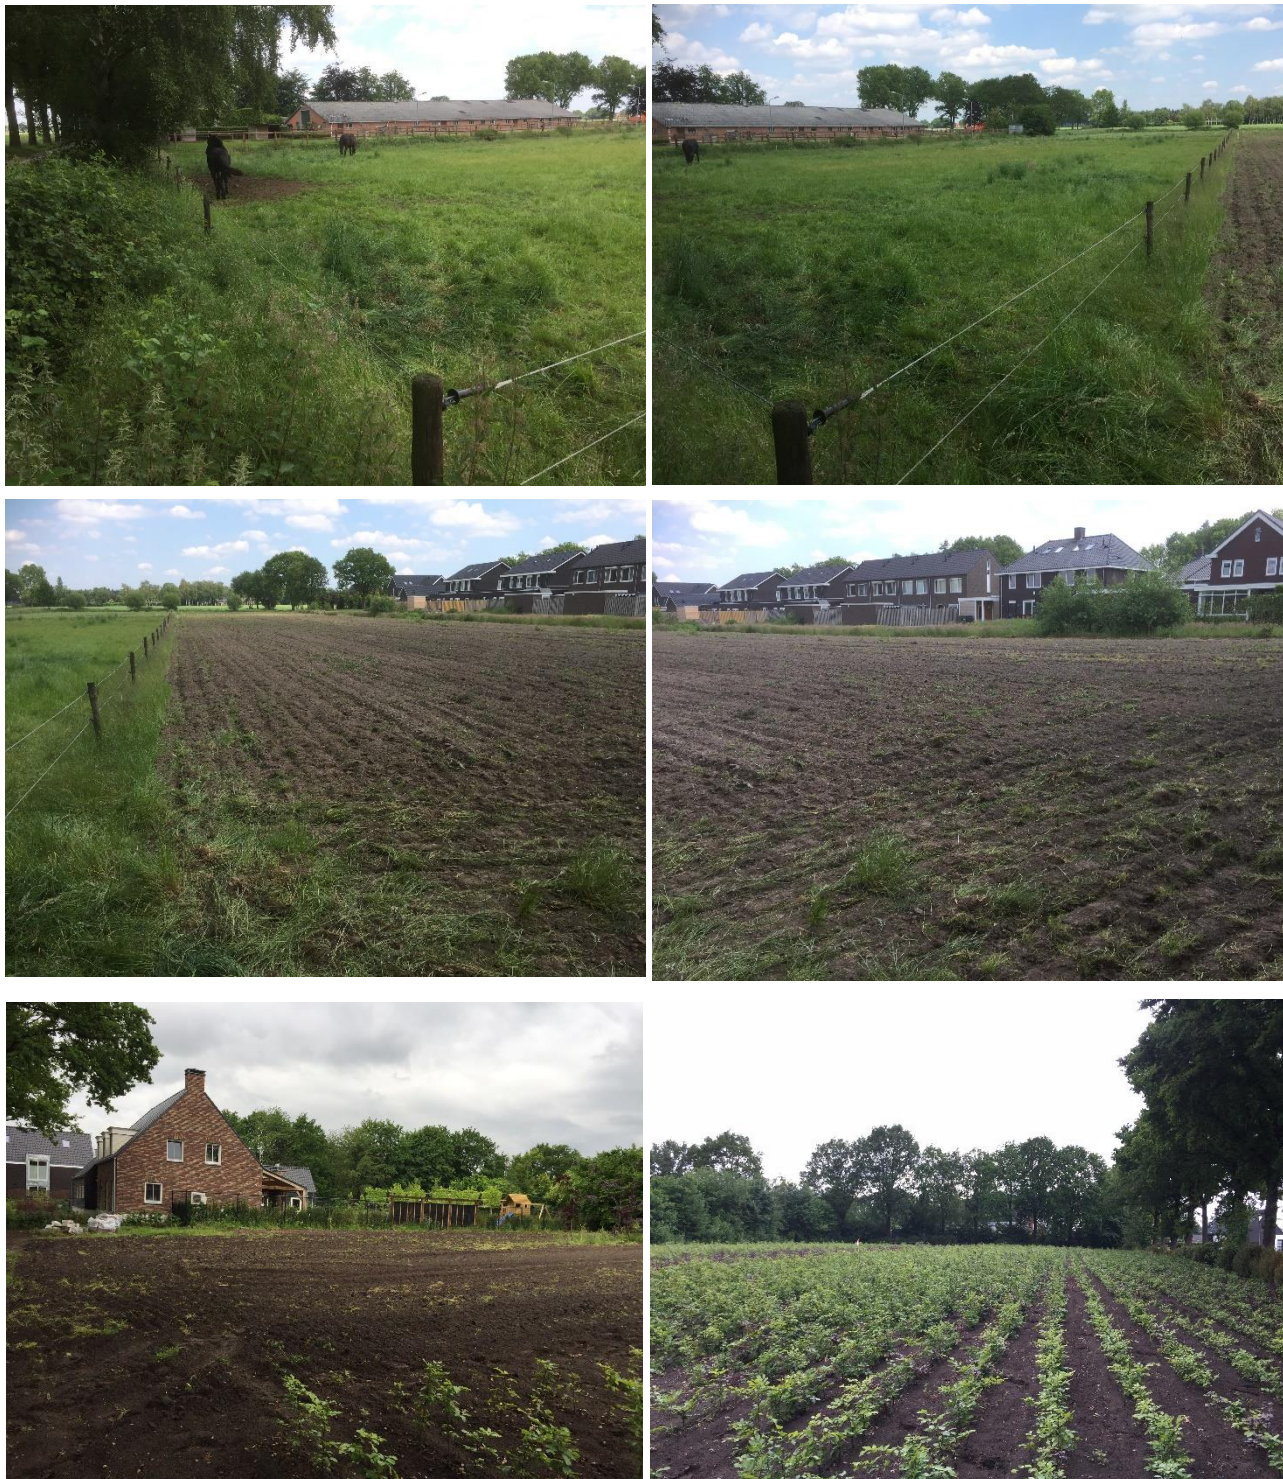
**Figuur 2: huidige situatie, foto's 1 t/m 4; Noordelijk perceel 1, foto's 5 en 6; Westelijk perceel 2 (6 foto's) bron: locatie-inspectie MILON bv**
