Kreiel 12 te Wintelre  
Korte notitie Flora & Fauna

2016-11R02

In opdracht van Jonkers Advies is d.d. 11 november 2016 een inspectie aan een bestaande woonboerderij uitgevoerd aan de Kreiel 12 te Wintelre. Het betreft een landelijk gelegen boerderij binnen een agrarische context waarvan de gebruiksfunctie in de toekomst opgesplitst gaat worden van een naar twee woningen.

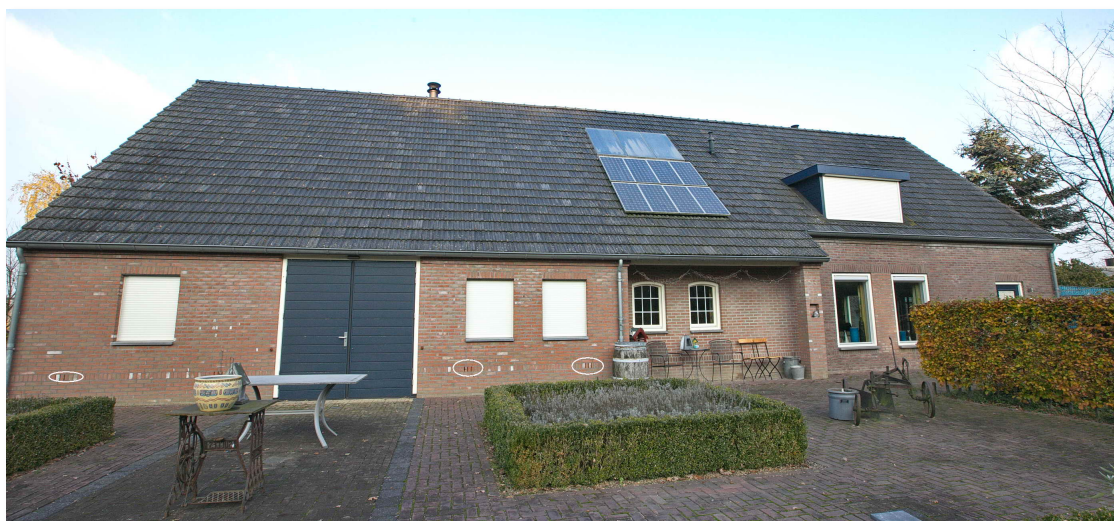
Onderstaande afbeeldingen geven een impressie van de aanwezige sporen zoals aangetroffen aan en rondom de gevel van het pand. Figuur 1 geeft een beeld van de boerderij die enige jaren geleden volledig is opgeknapt. Hierbij zijn o.a. het dak en de gevelvoegen vernieuwd. De witte cirkels duiden de posities van open stootvoegen aan. Dergelijke openingen worden vaak benut door dwergvleermuizen als toegang tot de spouw (meestal niet bij een lage ligging zoals hier). Figuur 3 geeft de posities van de open stootvoegen weer in het zwart. Er zijn echter geen sporen aangetroffen die duiden op een gebruik door dwergvleermuizen (deze markeren de ingang met urine en keutels).

*Figuur 2: Boerderijwoning: rechts woongedeelte en links een schuur die als werkruimte wordt benut.*

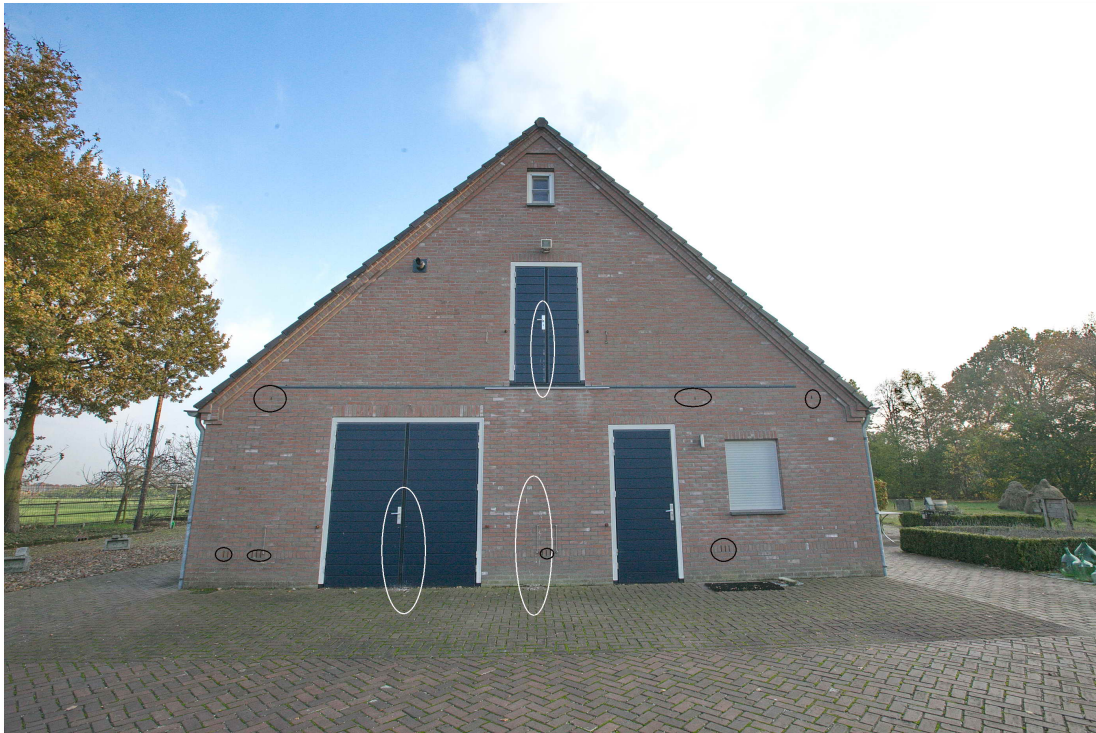
De figuren 3, 4 en 5 geven een impressie van de aanwezigheid van steenuil. Figuur 3 geeft een overzicht van mestsporen van steen - en waarschijnlijk kerkuil. Figuur 4 laat enkele aangetroffen steenuilbraakballen zien die zijn aangetroffen aan de voet van de gevels van het pand. Figuur 5 geeft een beeld van de op enkele tientallen meters afstand van het pand aanwezige steenuilenkast waarin meerdere jaren achtereen reproductie heeft plaatsgevonden (tevens in 2016).

Figuur 3: Oostzijde pand met diverse mestsporen van steenuil en mogelijk kerkuil.

De aangetroffen uilensporen duiden op de aanwezigheid en een gebruik van het terrein door steenuil en waarschijnlijk kerkuil. Er zijn geen indicaties aangetroffen die duiden op de aanwezigheid van huismus. De omvorming van betreffend werkgedeelte van het pand tot wooneenheid zal naar verwachting geen negatieve effecten op de aanwezigheid van beide soorten genereren indien het terreingebruik c.q. de inrichting van het terrein vergelijkbaar blijft met de huidige situatie.

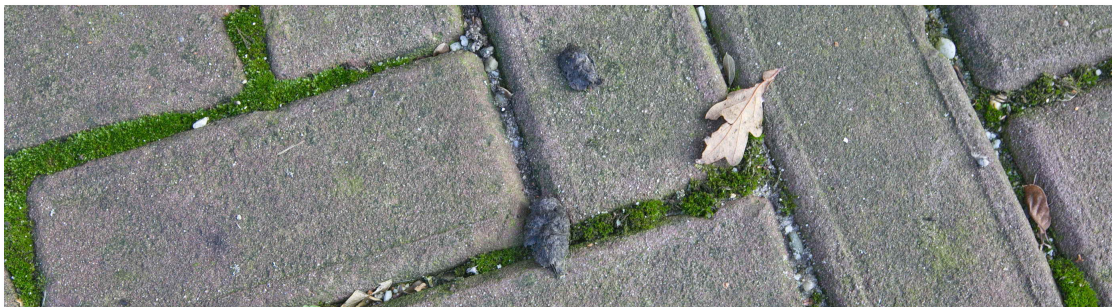
Figuur 4: Braakballen steenuil.

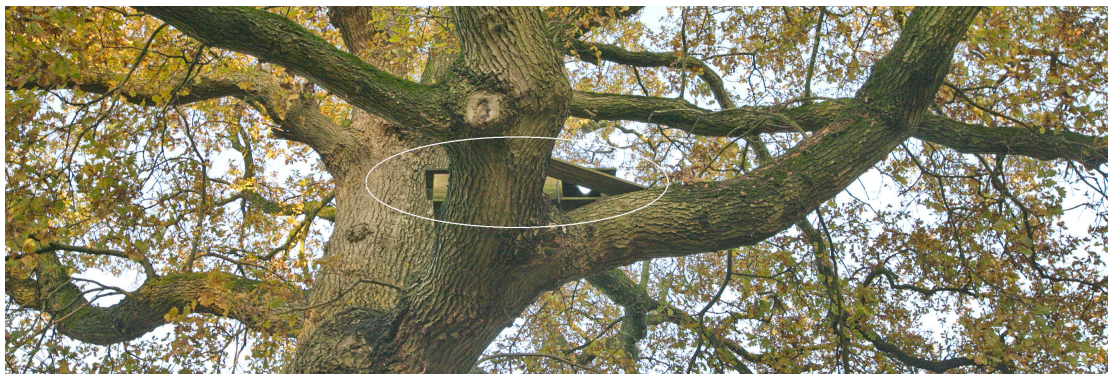
Figuur 5: Steenuil kast in de nabijheid van het pand.
