Bouwhistorisch Onderzoek Bussereind 4

### CULTUURHISTORIE VAN EEN BOERENERF

Dick Zweers, juni 2018

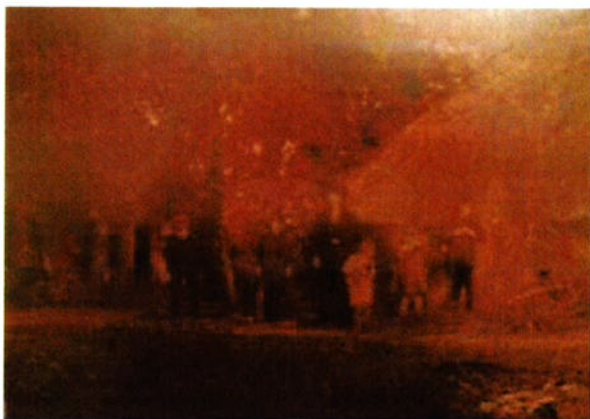
Afb. 13; het in 1942 verbrande boerderijtje.

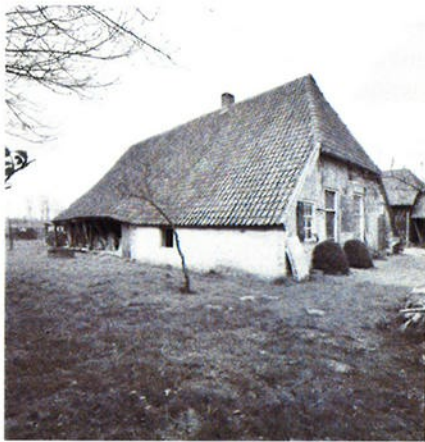
Afb. 18; Woonstalhuis; coll. RCE.

Het hallehuis of woonstalhuis is in deze streken, de Meierij van Den Bosch, de oudste boerderijvorm. In de kern van de Meierij gaat dit type tot de late middeleeuwen terug en is het verwant aan de boerderijen langs de grote rivieren. Afbeelding 18 toont een voorbeeld: Kempseweg 1, Boxtel. Op afbeelding 19 zien we het boerderijtje De Bult, een rijksmonument aan De Hees 40 in Eersel. Het woonstalhuis echter, als type, verenigt in haar oudste vorm een driebeukige aanleg met een vrijwel vierkant grondplan. In de vroegste ontwikkelingsfasen huisden mens en dier er in één ruimte. Afbeelding 18 toont een vrij gaaf voorbeeld op het adres Kempseweg 1 in Boxtel. Een driebeukige aanleg met lage langswanden is bij zo'n huis bepaald door een houtskelet ('gebintwerk') dat is samengesteld uit ankerbalkgebinten. Dit gebintwerk draagt de gehele constructie en deelt de ruimte overlangs in drieën. Gevels en wanden zijn in de periode voor 1650 nog algemeen uitgevoerd in beleemd vlechtwerk; vitselstek.

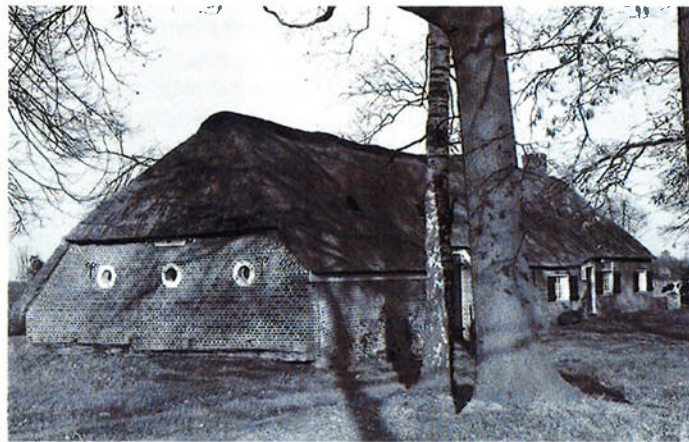
Afb. 19; Overgangstype met oudere kern, De Bult in Eersel; coll. RCE.

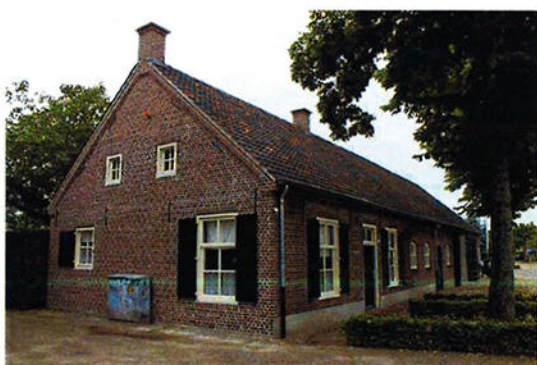
Afb. 20; Kapelweg 2, Eersel. Driecellig langgeveltype.

Geleidelijk is uit dit boerderijtype het meer- (meestal drie-) cellige langgeveltype ontstaan waarvan de hoge langsmuren dragend zijn. Die worden gesteund door twee dwarsmuren die de functionele indeling bepalen. Afbeelding 20 toont een voorbeeld van een volgroeide langgevelboerderij met drie-cellig grondplan; het tegenwoordige streekmuseum in Eersel. De hier geschetste ontwikkeling is te scharen onder het begrip 'versteningsproces'. Dit houdt in dat daken, die aanvankelijk met stro waren gedekt, voortaan werden gedekt met pannen en dat lemen wanden plaatsmaakten voor (dragende) gemetselde muren. Niet alleen adel en kerk maar ook boeren en burgers werden soms 'steenrijk' of kwamen 'onder de pannen'.

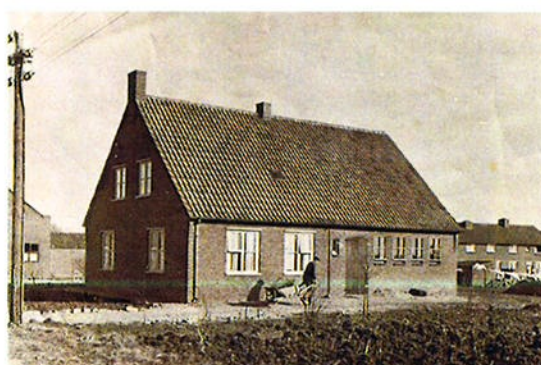
Afb. 21; Groesbeek, De Horst, 1952; wederopbouw.

Min of meer als voorbeeld kan Bussereind 4 gelden en zeker het boerderijtje van de familie Peters in Groesbeek-de Horst uit 1952 (afb. 21). Waar de boerderijen in die regio een vergelijkbare ontwikkeling hebben gekend als in onze streken leent dit boerderijtje zich voor een vergelijking. Op de foto zien we nog de voor die periode karakteristieke raamdetails. Bescherming als monument van dergelijke panden kan een gunstige invloed hebben op behoud en herstel van dergelijke subtiele details. We vestigen hier bewust de aandacht op 'wederopbouwboerderijen' en niet alleen omdat dit thema binnen de monumentenzorg zeer actueel is. Meer nog is dit hier relevant omdat in de gemeente Eersel weinig gave voorbeelden van deze stijl of die van de (sterk verwante) Delftse School behouden bleven. Binnen dit genre zijn de eenvoudigste voorbeelden intussen zeldzaam geworden. Een vanuit cultuurhistorisch oogpunt zorgvuldige omgang met het ensemble Bussereind 4 is daarom warm aanbevolen. Deze betrekkelijke leemte kan zo enigszins worden opgevuld. Ons onderzoeksobject deelt immers onmiskenbaar veel kenmerken met het wederopbouwtype.

Een vergelijking tussen afbeelding 21, 22 en 23 laat als meest opvallend verschil de stalvensters zien. Bij wederopbouwboerderijen zijn deze meestal in beton uitgevoerd (afb. 21). Uit een eerder onderzoek is ons

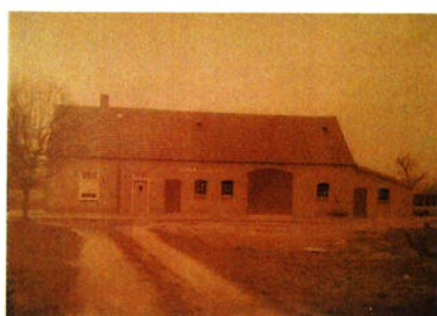
Afb. 22; voorgevel kort na 1943.

gebleken dat er een relatie is tussen de wederopbouw en de industriële productie van betonnen stalvensters. Vermoedelijk kwam die productie in 1947 op gang. In het ontwerp uit 1943 werden rechthoekige stalvensters voorzien (afb. 23), maar in de uitvoering werden ijzeren stalvensters geplaatst zoals die al in de negentiende eeuw in zwang waren (afb. 22).

Een vergelijking leert verder dat bij de realisatie van het ontwerp ook op andere onderdelen van de ingediende plannen is afgeweken. In plaats van rechthoekig tot aan de dakvoet, kregen de hoge inrijdeuren een toog. Of de vensterluiken in het woongedeelte ooit zijn gerealiseerd is de vraag. Het gepleisterde gevelveld met naamopschrift was geen deel van het ontwerp. Het moet bij de realisatie van de herbouw tot stand zijn gekomen. De oostelijke aanbouw met lessenaarsdak was evenmin voorzien. Uit bouwsporen blijkt dat deze later is toegevoegd. Het tijdsverschil moet gering zijn want op de oudste foto (afb. 22) is deze aanbouw al aanwezig. De negenruits-vlakverdeling van de woonhuisvenster is op deze foto gelijk aan die van het ontwerp.

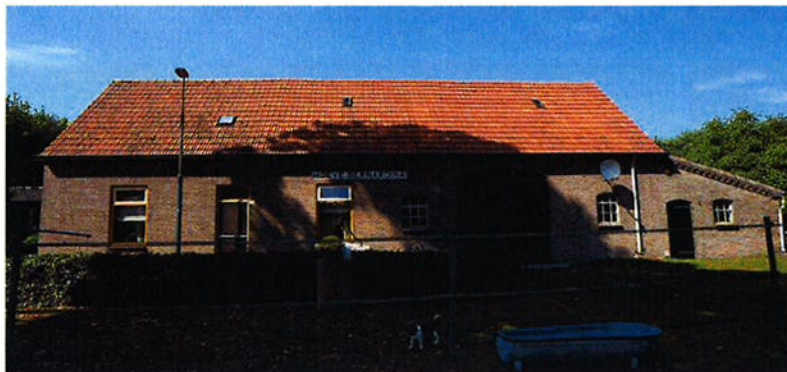
Afb. 24; de voorgevel (zuidgevel).

De symmetrische plaatsing met voordeur en flankerende vensters is typerend voor de jongste variant van een langgevelboerderij. Vlakindeling en materiaal van de kozijnen in het woongedeelte echter zijn recent. De hier aanwezige symmetrie gaat deels op de situatie in 1943 terug en lijkt te wijzen op een gang tussen twee vertrekken, een betrekkelijk modern gegeven. Deze situatie evenwel is niet de oorspronkelijke. Rechts van het trapportaal staat een brandmuur die tot de nok opgaat. Eerst in 1964 werd hier een kamer toegevoegd. Het plafond van deze ruimte was eertijds laag zoals dat in stallen gebruikelijk is. Toen de ruimte aan de voorkant bij de woning werd betrokken werd het plafond omhoog gebracht in overeenstemming met de overige kamers. De gevel werd gewijzigd waardoor de voorstaldeur en een stalvenster moesten wijken. Alle overige muuropeningen hebben nog de oude plaats en afmetingen. Het gepleisterde, iets terug liggende gevelveld met naamopschrift HOEVE „BERNARDINA” staat door genoemde veranderingen wat verveesd in de gevel. Voordien was hier een logische symmetrie. Vergelijk afb. 22 en 24, en detail: afb. 25. Het enig overgebleven

stalvenster is oorspronkelijk en van ijzer met een toog en een negenruits-verdeling. De aanbouw bevat een deur en een zesruits ijzeren stalvenster, beide onder een toog.

Bij uitwerking van plannen leidt het tot een meerwaarde als aan de gevels, vooral aan de langsgevel (voorgevel), in de nieuwe toestand een duidelijk onderscheid herkenbaar blijft tussen het vroegere bedrijfs- en woongedeelte. Afbeelding 22 kan hier als inspiratiebron dienen: sober-kleurrijk is het woongedeelte, monochroom het bedrijfs gedeelte. Het terugplaatsen van een schoorsteenachtig element op de nok zou de beeldwaarde van het geheel verhogen. De aanwezige waarden kunnen zo worden versterkt. Op het erf kan aan de zuidzijde een tuin worden aangelegd zonder een haag die beide woningen scheidt. Verwijderen van naaldbomen kan een bijdrage zijn.

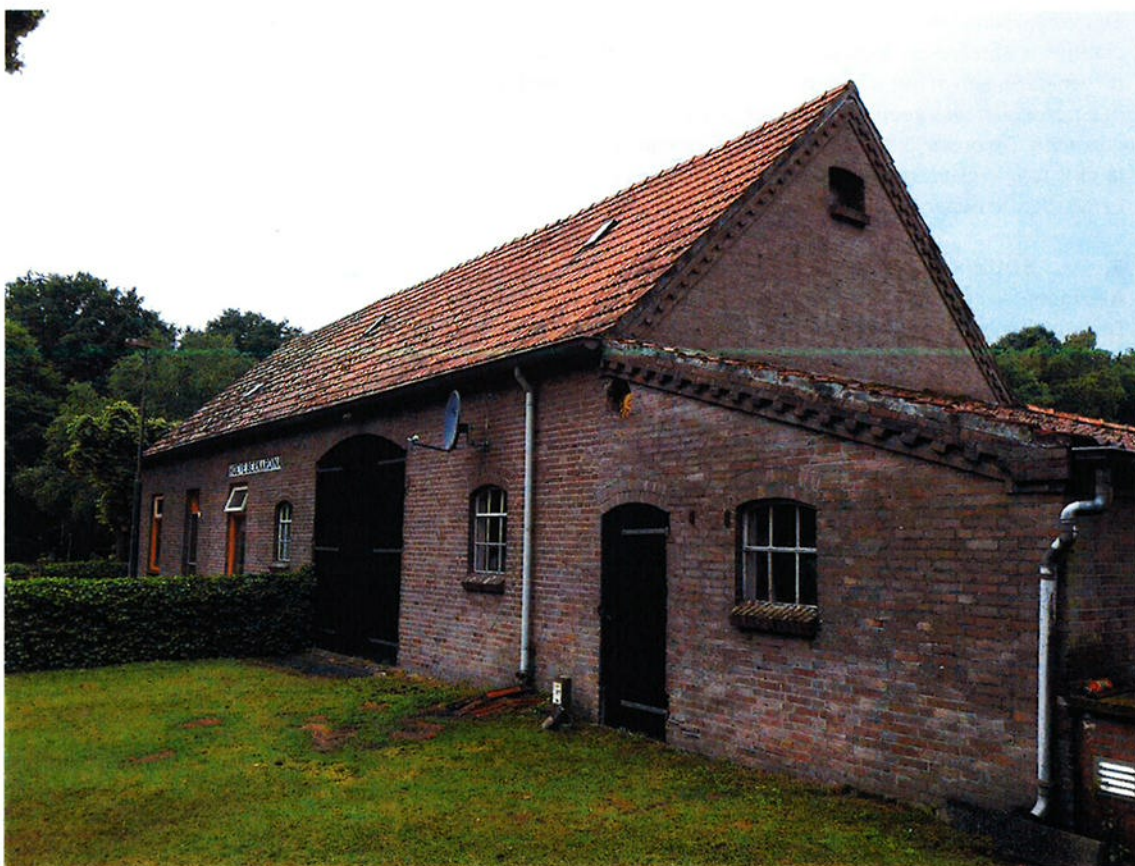
Afb. 26; de zuidgevel uit het oosten met het bovendee van de oostgevel.

In de topgevel die boven het lessenaarsdak zichtbaar is, bevat hoog onder de nok een muuropening onder segmentboog. Deze opening is zonder afsluiting maar was denkkelijk voorzien van een zesruits ijzeren stalraam. Op afb. 26 is dit geveldeel te zien. Het zesruits stalraam op de voorgrond is mogelijk het hergebruikte venster dat zich eerder in de geveltop bevond. Het benedendeel van de oostgevel vormt de beëindiging van de aanbouw.

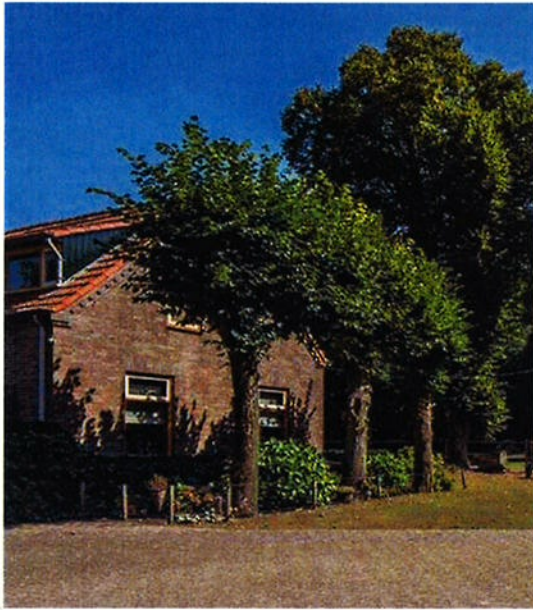
Afb. 27; de westgevel met oude leibomen.

Langs de westgevel staan leilinden. Deze symmetrische gevel is als zijgevel opgevat en bevat twee vensters als in de voorgevel en twee kleinere op de verdieping. Plaats en maatvoering zijn oorspronkelijk, vlakindeling en materiaal zijn van recente datum, zoals in de voorgevel.

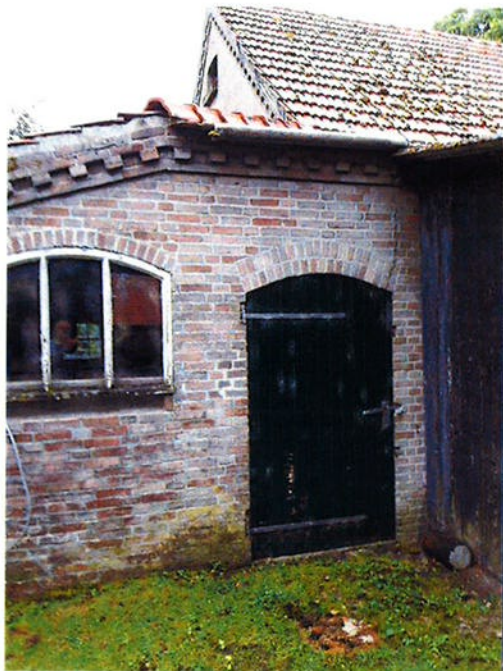
Afb. 31; het oostelijke eind van de noordgevel.

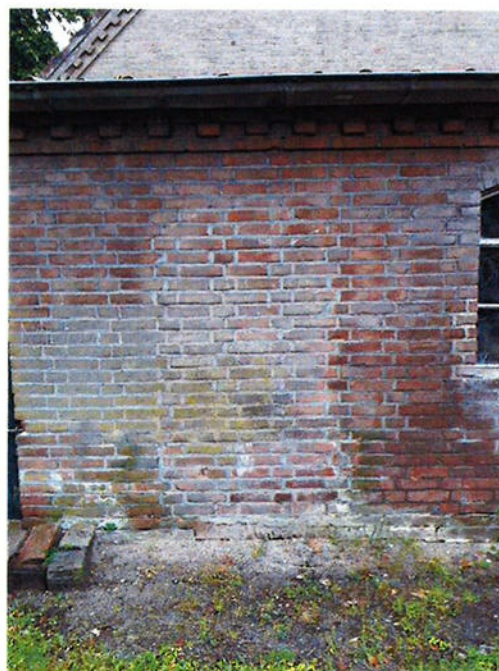
Afb. 32; details en bouwsporen oostgevel.

Bouwsporen in noord- en oostgevel zijn te zien op de afbeeldingen 29 en 30. Een dichtgezet deur in de oostgevel en een vergroot stalvenster ernaast. Dit ijzeren venster is mogelijk afkomstig uit de oude oostgevel die later tussenmuur werd, of uit de noordgevel.

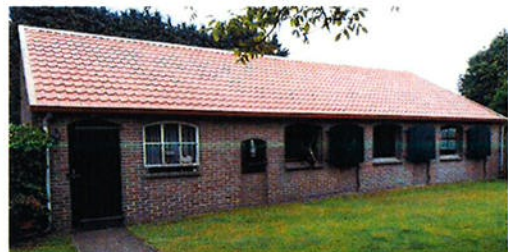
Afb. 34; bijgebouw 5.1 vanuit het zuiden.

Van de huidige paardenstal is ons het bouwjaar niet bekend. Deze is gebouwd als koeienstal (5.1) en heeft nog de oorspronkelijke betonnen stalvensters. Diverse bouwsporen herinneren nog aan lage deurtjes en zijn zichtbaar gehouden. Deze opstal heeft nog de oorspronkelijke inwendige ruimtewerking met open kap en spanten (afb. 35) en zal ook in de toekomst de huidige functie behouden. Het gebouw is karakteristiek voor de tijd van ontstaan en is van een positieve monumentwaarde. De recente dakbedekking is indifferent.

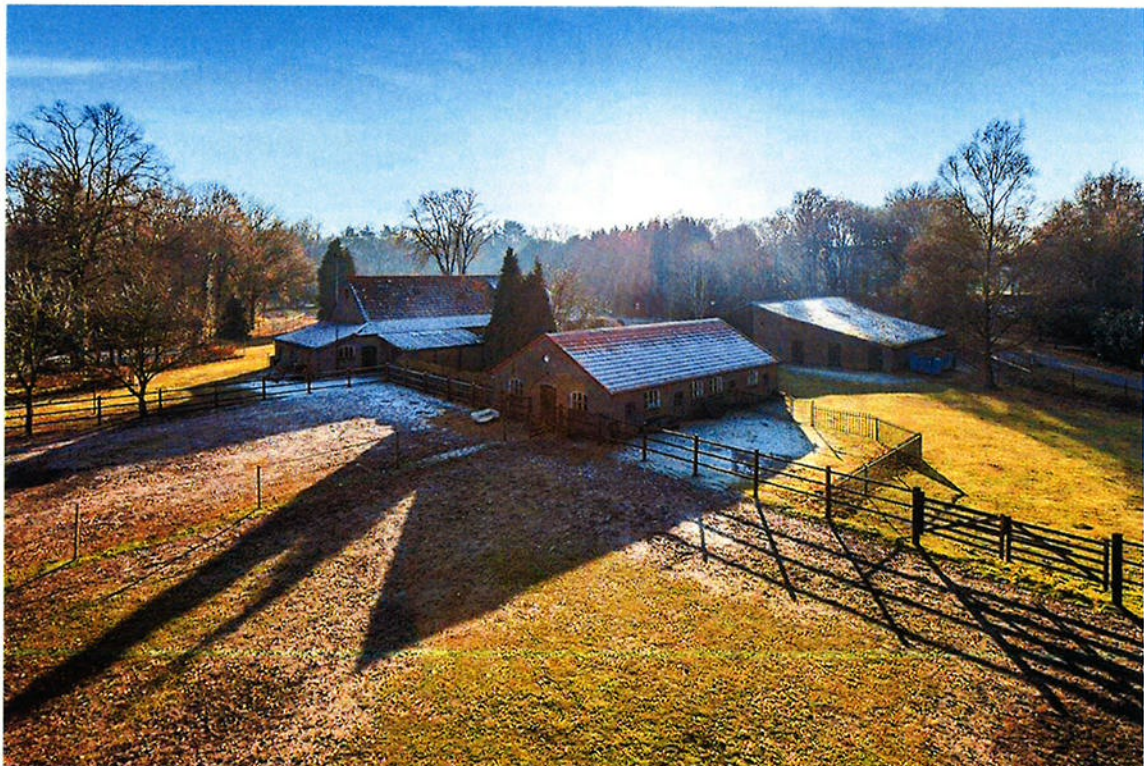
Afb. 37; erf en opstallen vanuit het noorden.

Op afbeelding 31 zijn alle (nog bestaande) opstallen genummerd. Op afbeelding 37 is het ensemble vanaf de achterzijde te zien met rechts in beeld het oudste bijgebouw. Het hoogste gebouw is het hoofdgebouw uit 1943 aangeduid met nummer 5.0. Het is voorzien van een oostelijke aanbouw met lessenaarsdak; heel

typerend voor deze regio. Het oudste nog bestaande bijgebouw is de werktuigenschuur (nr. 5.2) uit 1943. Dit betreft de westelijke helft van het volume 5.2-5.4. Deze veldschuur diende aanvankelijk in zijn geheel als loods die aan de erfzijde open is. In 1964 werd het rechter gedeelte (ter lengte van één vak; zie afb. 39) van vóór tot achter verbouwd tot varkensstal met stenen muren. Het bovendeel bleef open voor hooiberging. In dezelfde vormen en maten werd deze loods in 1970 aan de rechterzijde uitgebreid met twee vakken. Een derde vak had een lessenaarsdak dat bij een volgende uitbreiding (1971) verdween. Die betreft twee meest rechtse vakken van volume 5.4 waarvan het eerste vak in de plaats is gekomen van de aanbouw met lessenaarsdak. In 1971 ontstond de varkensstal, deels binnen de bestaande loods en deels als uitbreiding naar achteren. De rechter zijgevel en een binnenmuur in hiervan zijn in metselwerk uitgevoerd (zie afb. 37, 38, 39).

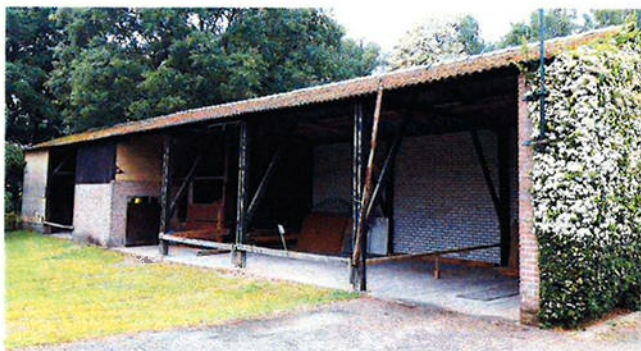
Afb. 38; de grote veldschuur (loods 5.2-5.4).

Deze grote loods is als geheel van hoge cultuurhistorische waarde vanwege zeldzaamheid van het type en vanwege de karakteristieke historische gelaagdheid.

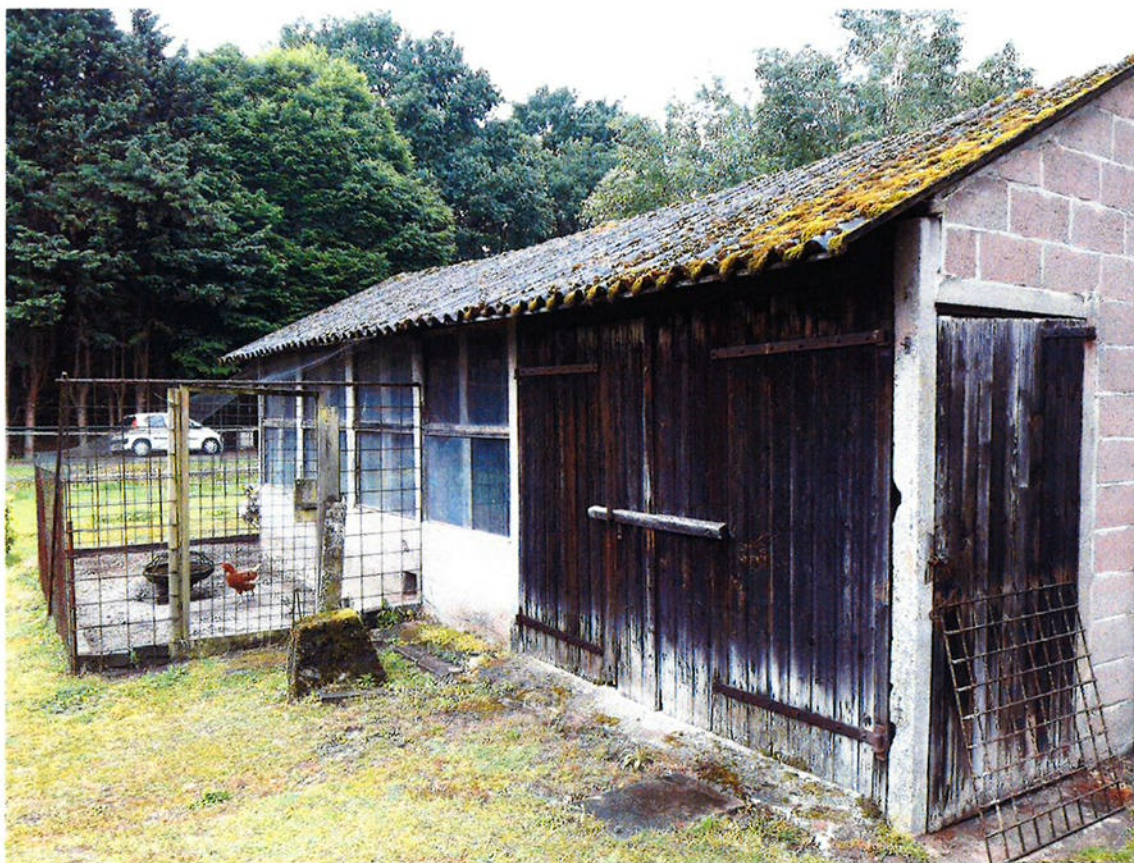
Afb. 40; kippenhok.

Het meest bijzondere en zeer in het oog springende kippenhok uit 1956 (5.3). Een tweede kippenhok uit 1959 bestaat niet meer. Dergelijke kippenhokken zijn tegenwoordig hoogst zeldzaam.

Een hoge monumentwaarde wordt aan dit kippenhok toegekend vanwege de volstrekte gaafheid en de hoge zeldzaamheidswaarde.

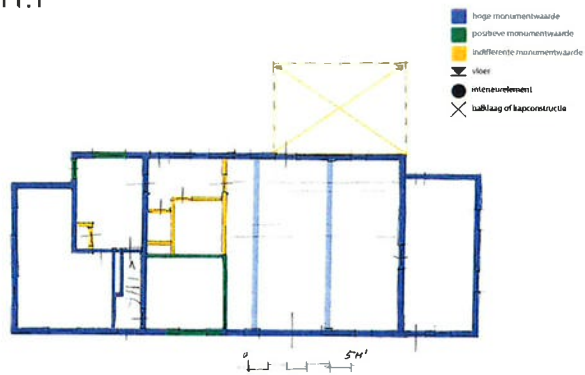
Zoals in de Richtlijnen voor Bouwhistorisch Onderzoek is aangewezen zijn in een viertal bijbehorende tekeningen met de kleuren blauw, groen en geel, in afdalende lijn de monumentale kwaliteiten per onderdeel aangeduid. Blauw betekent: hoge monumentwaarde. Behoud en herstel aanbevolen. Groen: positieve monumentwaarde. Geel: indifferent; wil zeggen dat de bouws substantie niet zeer waardevol is maar wel onderdeel uitmaakt van de structuur of het casco van het gebouw. De in tekst en beeld geboden waardestelling kan hier niet als een absoluut gegeven gelden. De waardestellingen zijn intern op te vatten. Onderdelen en aspecten van dit object zijn daarmee ten opzichte van elkaar gewaardeerd. Ouderdom is hier niet (overigens zelden) het enige criterium. Ook aan jongere elementen kan een positieve of hoge waardering zijn toegekend omdat ze bijvoorbeeld karakteristiek voor bepaalde ontwikkelingen in het boerenbedrijf of vanwege zeldzaamheidwaarde.

- 11.1 waardestelling plattegrond gelijkvloers
- 11.2 waardestelling dwarsdoorsnede woning (B) en vrm bedrijfsruimte (C)
- 11.3 waardestelling voorgevel
- 11.4 waardestelling langsdoorsnede (C) naar het noorden
