## **Historisch bodem (voor) onderzoek (NEN-5725)**

Postelseweg / Wolverstraat /  
Dalemsdijk te Eersel-West

Rapportnummer: E223779.001/HWO

Datum: 21 december 2022

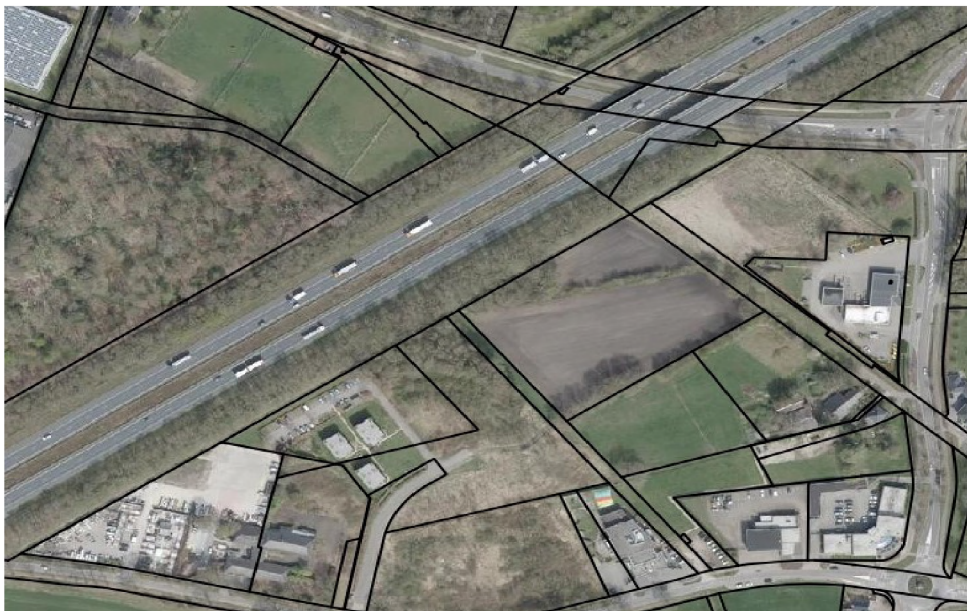
Het te onderzoeken gebied bevat een viertal kwadranten.

- kwadrant 01: kadastraal bekend onder kadastrale gemeente Eersel, sectie M, kavelnrs. 1930, 1931 (ged.), 317, 1235, 1234 (ged.). De oppervlakte van dit deelgebied bedraagt circa 12.000 vierkante meter;
- kwadrant 02: dit gebied is bekend onder kadastrale gemeente Eersel, sectie M, kavelnrs. 2246 en 2245 (ged). De oppervlakte van dit deelgebied bedraagt circa 15.000 vierkante meter;
- kwadrant 03: kadastraal bekend onder kadastrale gemeente Eersel, sectie M, kavelnrs. 2245 (ged.), 1990, 1991, 1992, 1994, 1995. De oppervlakte van dit deelgebied circa 20.000 vierkante meter;
- kwadrant 04: kadastraal bekend onder kadastrale gemeente Eersel, sectie F, kavelnr. 4594 (ged.), 4987 (ged.) en sectie M, kavel 315. De oppervlakte van dit deelgebied bedraagt circa 19.000 vierkante meter.

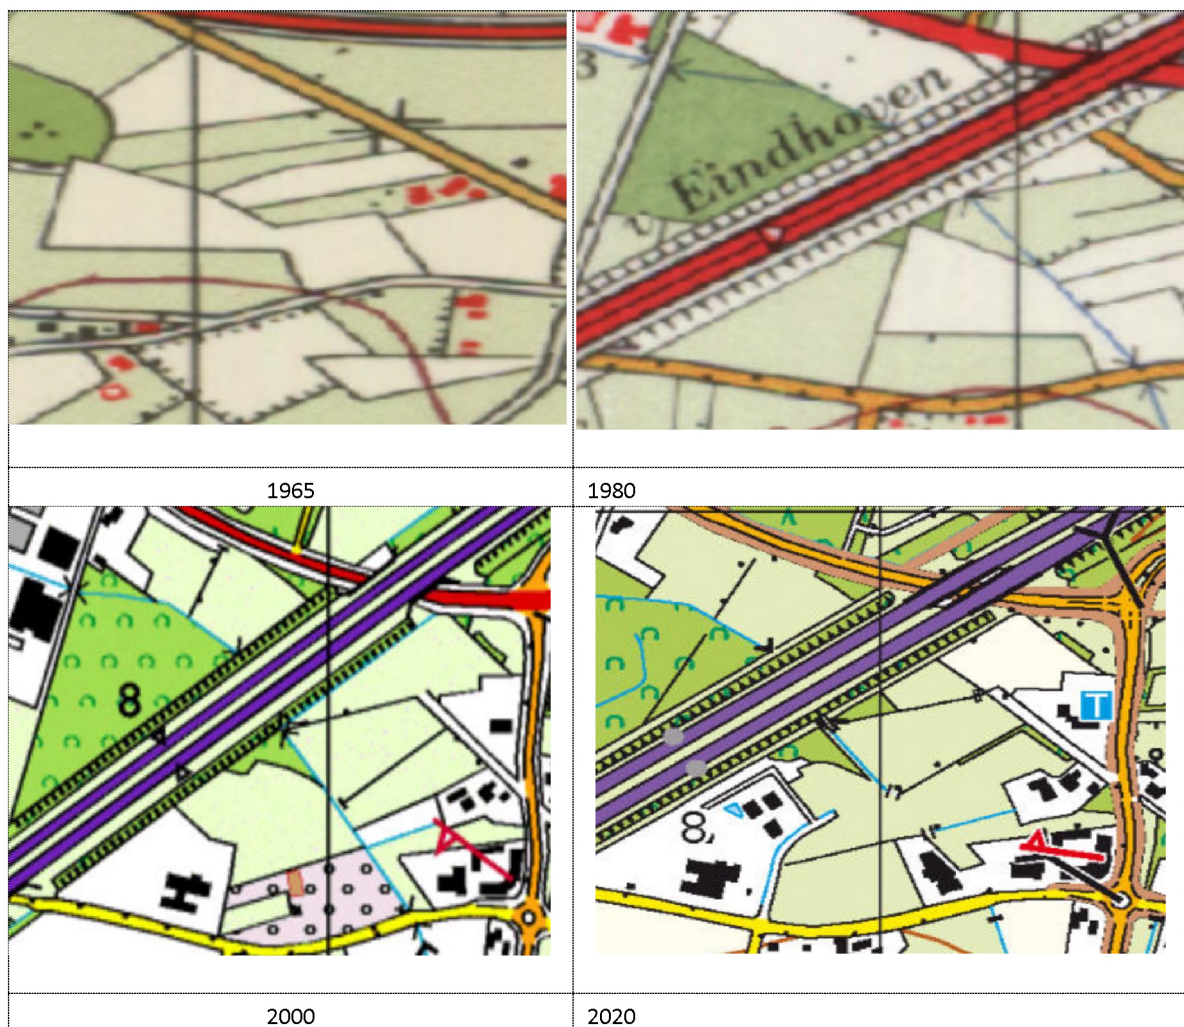
Hieronder is een overzicht van de algemene ontwikkelingen van het gebied weergegeven:

Uit de voorhanden zijnde informatie blijkt, dat het gebied vanuit het verleden veelal in gebruik is geweest als zijnde landbouwgrond. In de periode tussen 1969 - 1972 is de autosnelweg A-67 aangelegd. Het te onderzoeken gebied was in die periode nog volledig in gebruik als zijnde landbouwgrond.

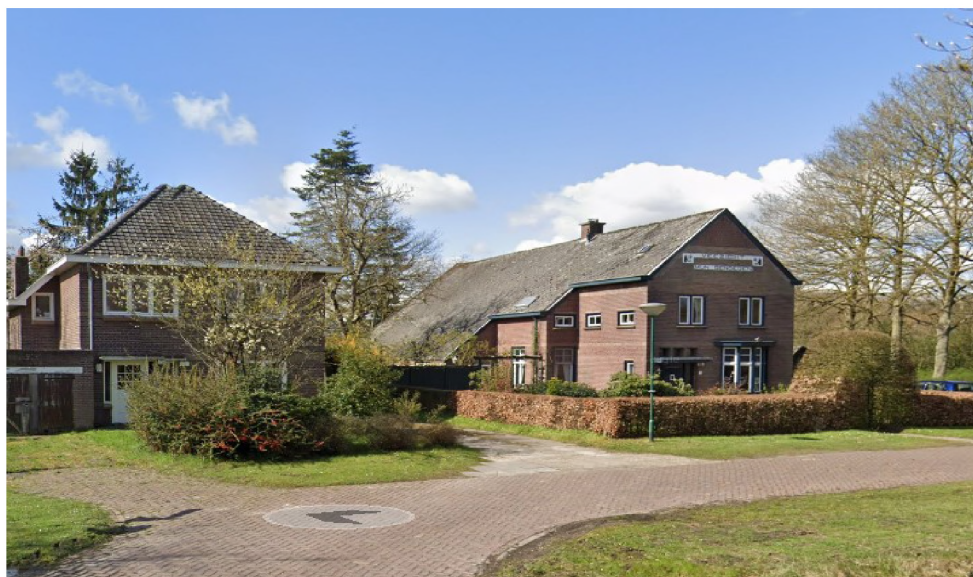
De panden gelegen rondom dan wel tussen het te onderzoeken plangebied betreffen:

- boerderij / woonhuis aan de Postelseweg 21-25, gerealiseerd medio 1960;
- tankstation van Total Energies aan de Postelseweg 9, aangelegd medio 1993;
- brandweer / Politiekazerne op de hoek van de Dalemse dijk / Postelseweg , aangelegd medio 1988 / 2000;
- Kinderopvang Nummeren B.V. aan de Dalemse dijk 5 , gerealiseerd in de periode 2005 / 2010.

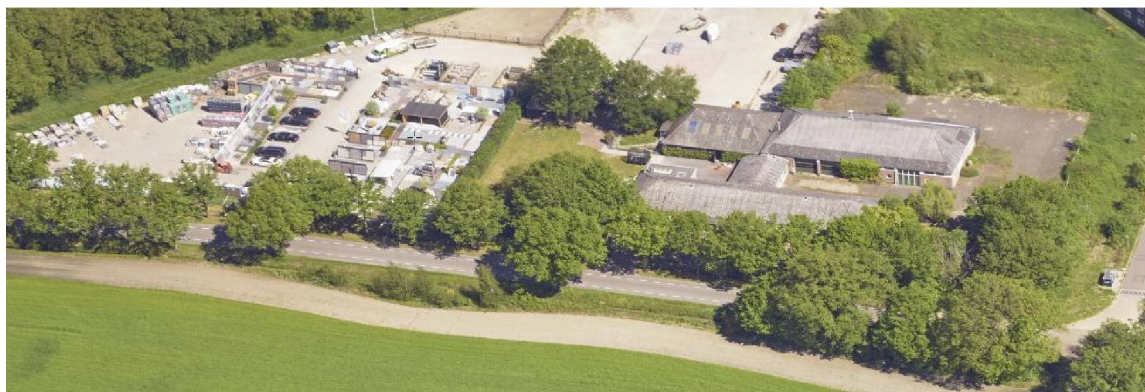
Het pand gelegen aan de Dalemseweg 11 /13 betreft een bedrijfspand alwaar een tapijtwinkel annex tegelcentrum is gerealiseerd. Het buitenterrein van dit perceel, is deels in gebruik als opslag en stallingsterrein voor tegels (zie onder) en deels bebouwd.

Ter plaatse van het adres Dalemsedijk 11/13 blijkt, dat in pandig een werkplaats aanwezig is geweest. Daarnaast zou alhier in het verleden hout zijn opgeslagen dat ter verduurzaming is behandeld met Wolmanzout.

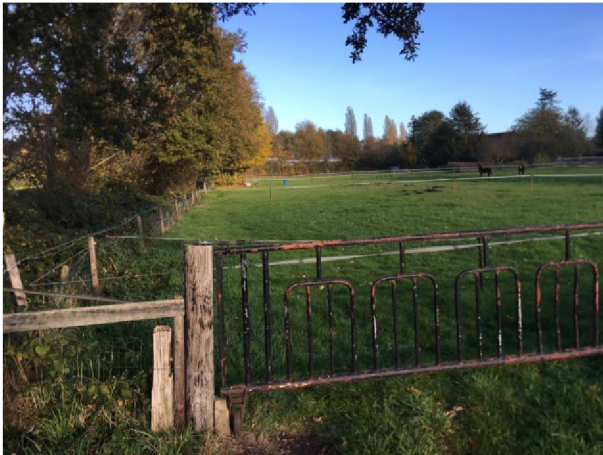
Foto 1

Visueel zijn tijdens de uitvoering van de terreininspectie ter plaatse van de landbouwpercelen geen noemenswaardige afwijkingen c.q. onvolkomenheden aangetroffen. Visueel is in het veld niks waargenomen omtrent eventuele voormalige veldwegen. Binnen het te onderzoeken gebied bevinden zich wel diverse houtsingels veelal gelegen langs een slootje.
