**Vooronderzoek bodem  
conform NEN 5725  
"Dorpshart Knegsel"**

**CSO Adviesbureau**

Projectcode: 09J096  
Rapportnummer: 09J096.R01  
Versiedatum: 30 augustus 2010  
Status: Definitief

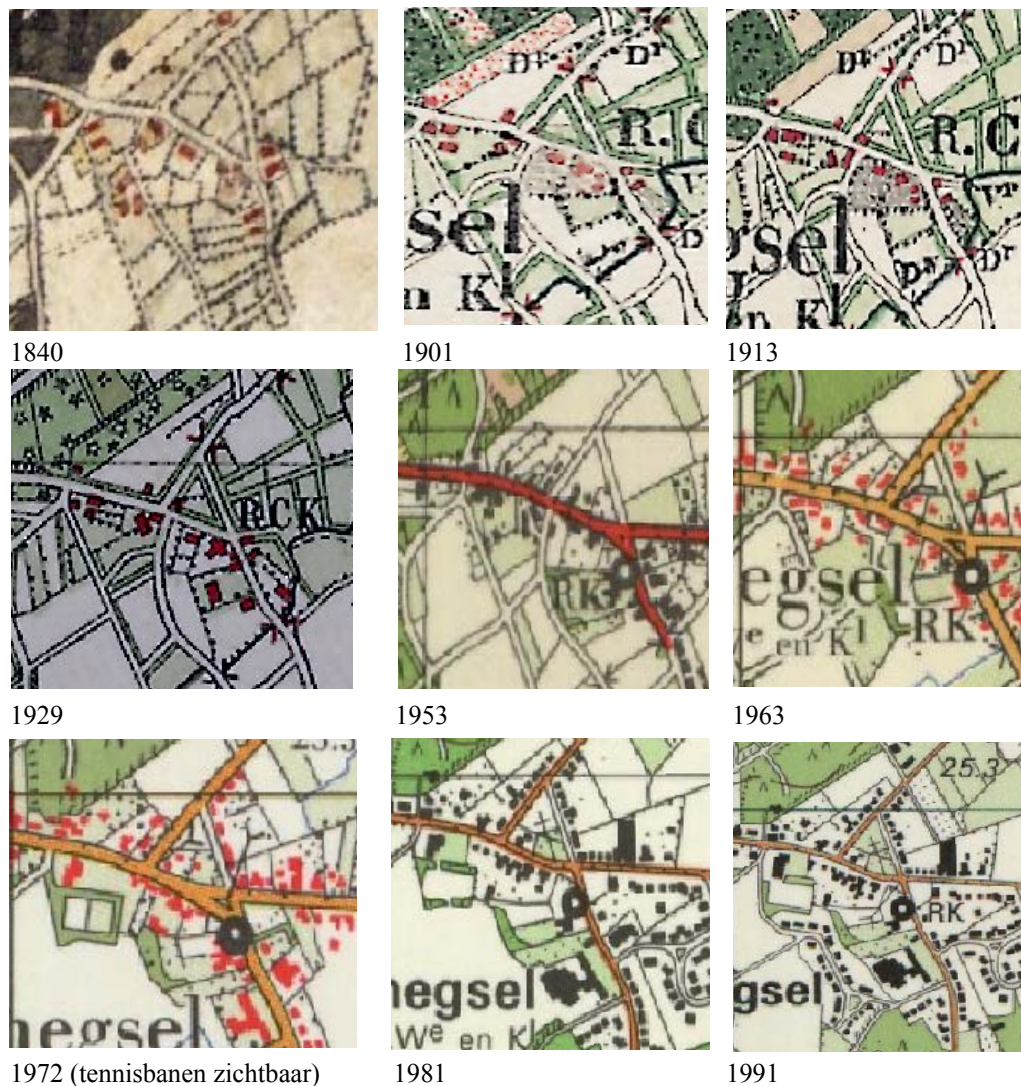
**Figuur 1**      *Overzicht historische kaarten van de kern van Knegsel (bron: [www.watwaswaar.nl](http://www.watwaswaar.nl))*

Uit historische kaarten blijkt dat Knegsel al sinds lange tijd uit bebouwd gebied bestaat. Reeds op een kaart uit 1657 wordt een kerk afgebeeld met hieromheen een aantal huizen. Deze oorspronkelijke kern van Knegsel lag echter buiten het huidige dorp. In 1688 is het oorspronkelijke dorp verwoest door Franse troepen, waarna het dorp is herbouwd op de huidige locatie. Er zijn verschillende kerken gebouwd in Knegsel, welke in de loop der jaren weer zijn verdwenen, onder andere door brand of instorting. De huidige kerk aan de Steenselseweg is gebouwd in 1926. De pastorie gelegen naast de kerk dateert van 1900.

Op kaarten uit 1840, 1901 en 1913 is te zien dat ter plaatse van de pastorie inderdaad al bebouwing aanwezig is. Op een kaart uit 1929 is ook duidelijk een kerk te zien. De pastorietaan (deellocatie B) is niet bebouwd geweest. In de huidige pastorietaan is een boomgaard aanwezig (hoogstam fruitbomen, pruim, peer en appel), het is op de kaarten niet duidelijk te zien vanaf wanneer de boomgaard aanwezig is geweest.

Op de kaarten is te zien dat ter plaatse van deellocatie A (gemeenschapshuis en tennisbanen) ook bebouwing aanwezig is geweest, echter in mindere mate dan de huidige bebouwing. Aan de weg Het Groen is bebouwing aanwezig geweest, aan de westrand (straat Den Heuvel), waar nu een parkeerplaats en de tennisbanen zijn gelegen, was minder bebouwing aanwezig.

De bebouwing op de deellocaties A en B is tot aan de Tweede Wereldoorlog ongeveer gelijk gebleven. Hierna is de kern van Knegsel verder uitgebreid. De tennisbanen van deellocatie A en de bebouwing op deellocatie C (school en gymzaal) zijn vanaf 1972 op kaarten te zien. Onderstaande figuur geeft een beeld van de deellocaties van 1840 tot 1991.

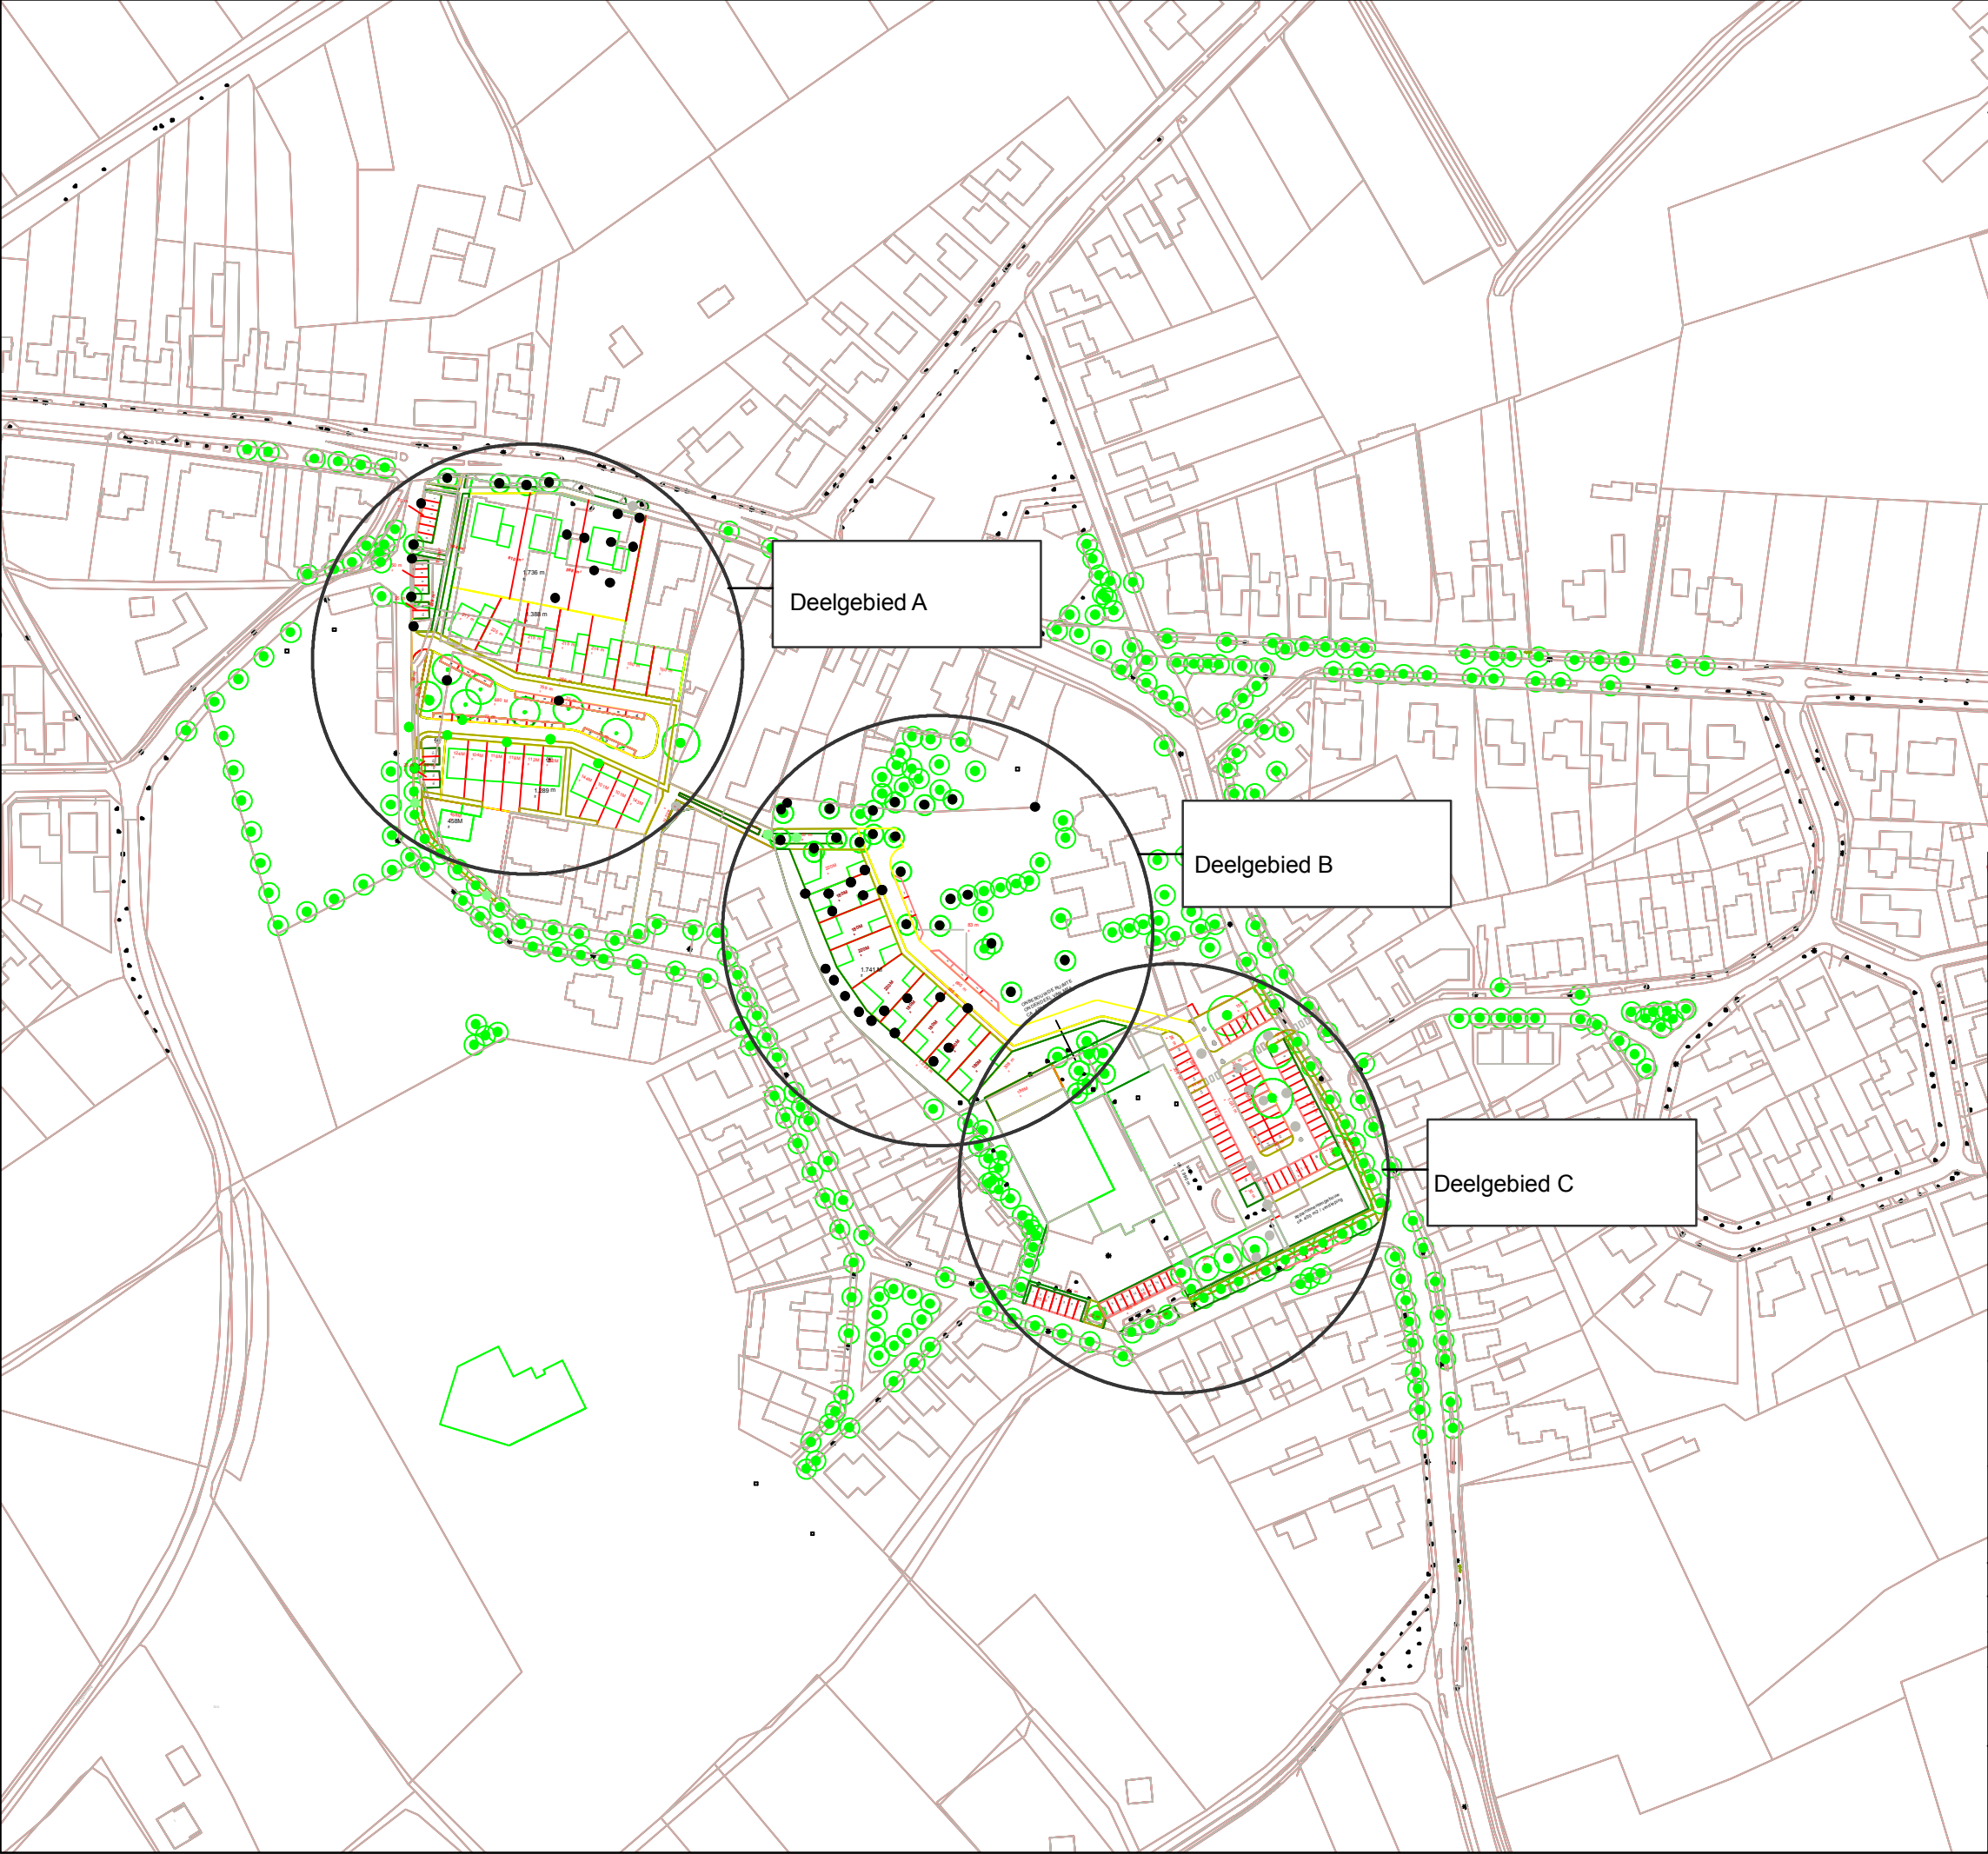
## **Bijlage 2    Overzichtstekening deelgebieden**

- deelgebied A1 is in gebruik door de tennisvereniging, middels tennisbanen en een clubhuis;
- deelgebied A2 betreft het gemeenschapshuis De Leenhoef;
- deelgebied B betreft een deel van de pastorietaan;
- op deelgebied C is een school gevestigd, met parkeerplaats en schoolplein.

Op de overzichtstekening in bijlage 2 is de ligging van de deelgebieden binnen het bestemmingsplangebied weergegeven.

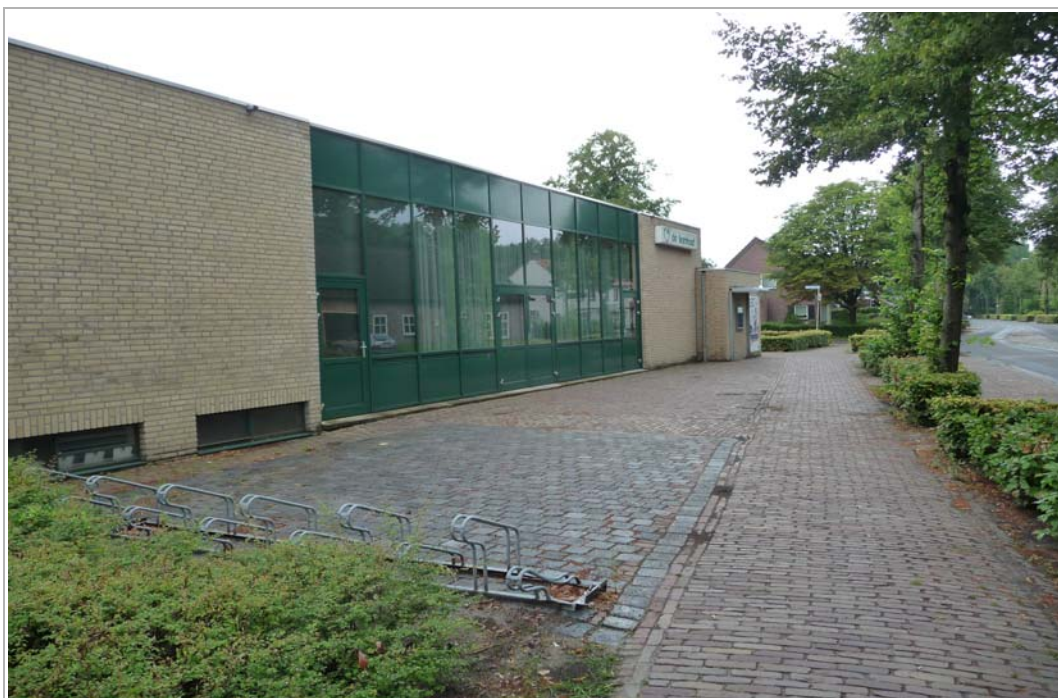
Het terrein rondom het buurthuis is bijna volledig verhard met klinkers. Het betreft parkeerplaatsen met hier om heen struikhaagjes (haagbeuk). Aan de achterzijde van het buurthuis is een kinderdagverblijf gevestigd. Hier hoort een speelplaatsje bij, waarvan een gedeelte is verhard met tegels en klinkers, een gedeelte bestaat uit gras en een gedeelte bestaat uit gravel. Het terrein van de tennisbanen bestaat volledig uit gravel. Het terrein achter de tennisbanen bestaat uit gras en bomen.

**Deellocatie A:   Buurthuis De Leenhoef – voorzijde**

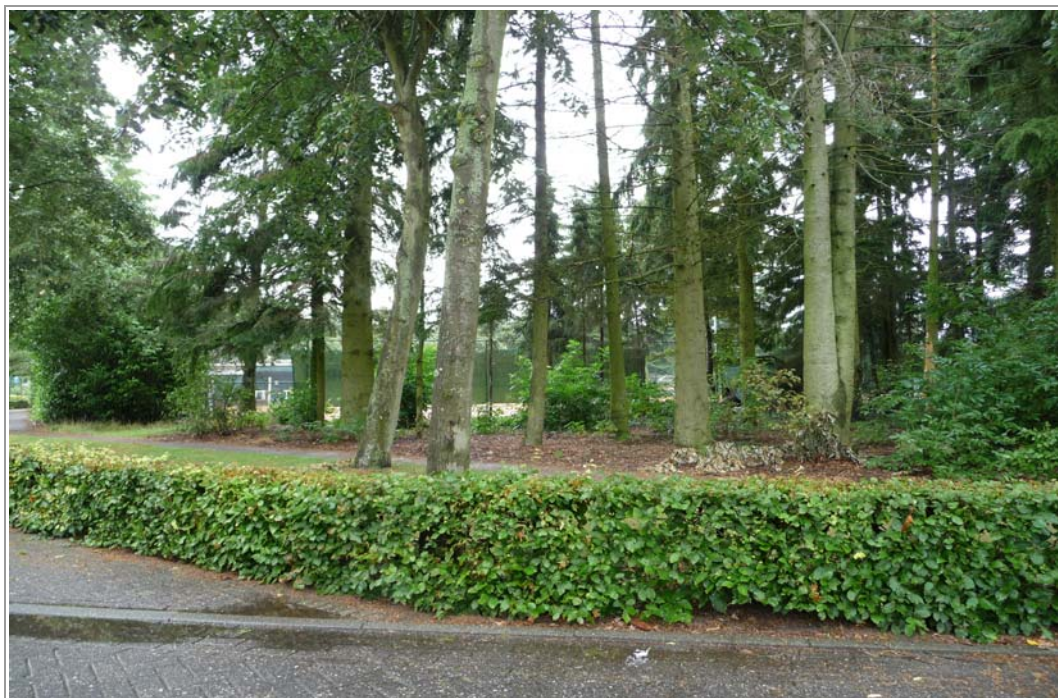
De locatie behoort als sinds lange tijd tot bebouwd gebied. Er is geen sprake van voormalig landbouwgebied. Zowel binnen het plangebied als in de directe omgeving is geen watergang of demping waargenomen. Er zijn geen aanwijzingen gevonden voor de (voormalige) aanwezigheid van ondergrondse tanks. Ook zijn er geen aanwijzingen voor de aanwezigheid van asbest in de bodem. Mogelijk bevindt zich onder de parkeergelegenheid en/of de tennisbanen funderingsmateriaal, zoals gebroken puin.

**Deellocatie A:   Achterzijde tennisbanen**

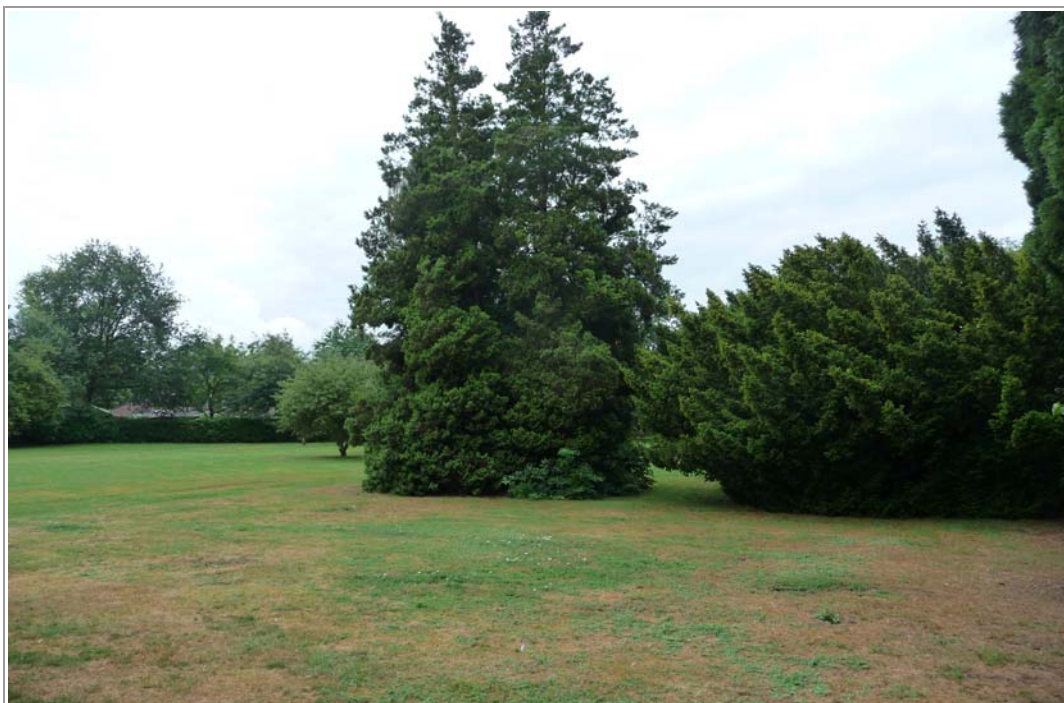
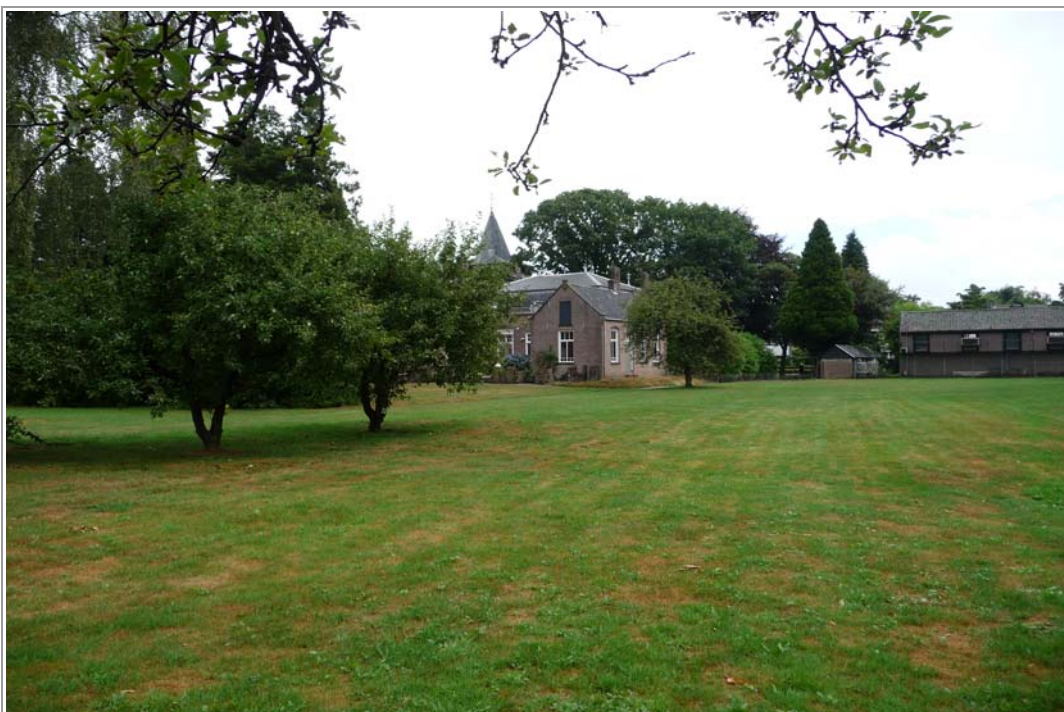
De pastorietuin bestaat volledig uit een grasveld met bomen. Er is geen verharding aanwezig, met uitzondering van het puinpad vanaf de Steenselseweg richting achterzijde van de pastorie. Dit puinpad kan mogelijk asbesthoudend materiaal bevatten. De locatie behoort als sinds lange tijd tot bebouwd gebied. Zowel binnen het plangebied als in de directe omgeving is geen watergang of demping waargenomen. Er zijn geen aanwijzingen gevonden voor de (voormalige) aanwezigheid van ondergrondse tanks. Naast het puinpad, zijn er geen aanwijzingen voor de aanwezigheid van asbest in de bodem.

**Deellocatie B: Pastorietuin**

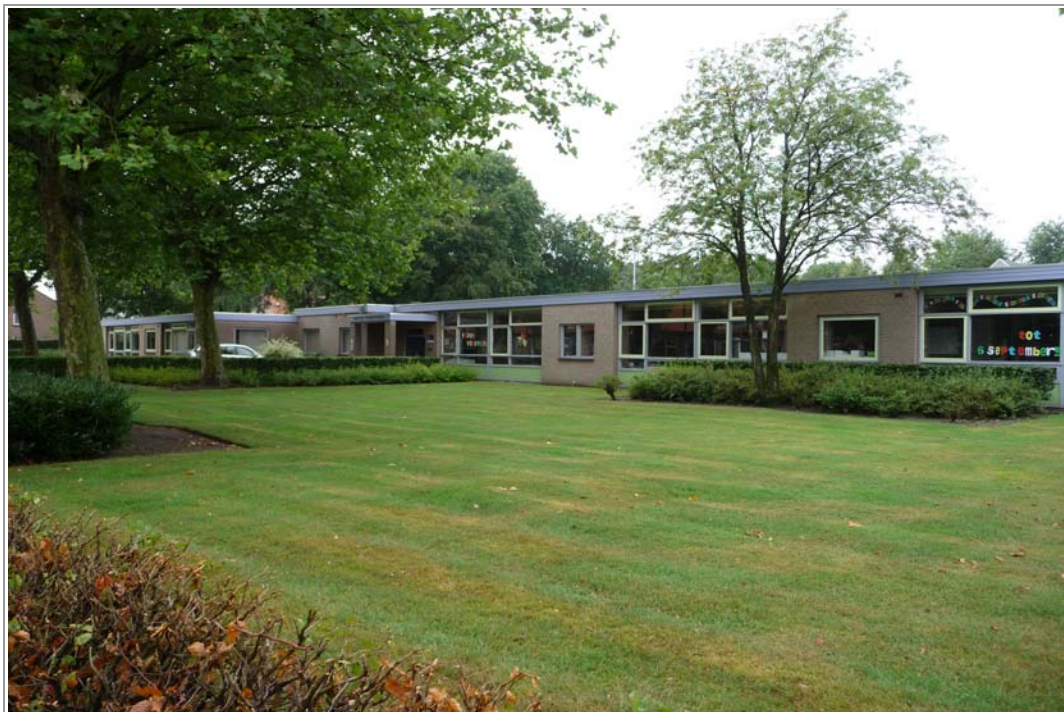
**Deellocatie C: Schoolgebouw Mr. Gijbelsschool – voorzijde**

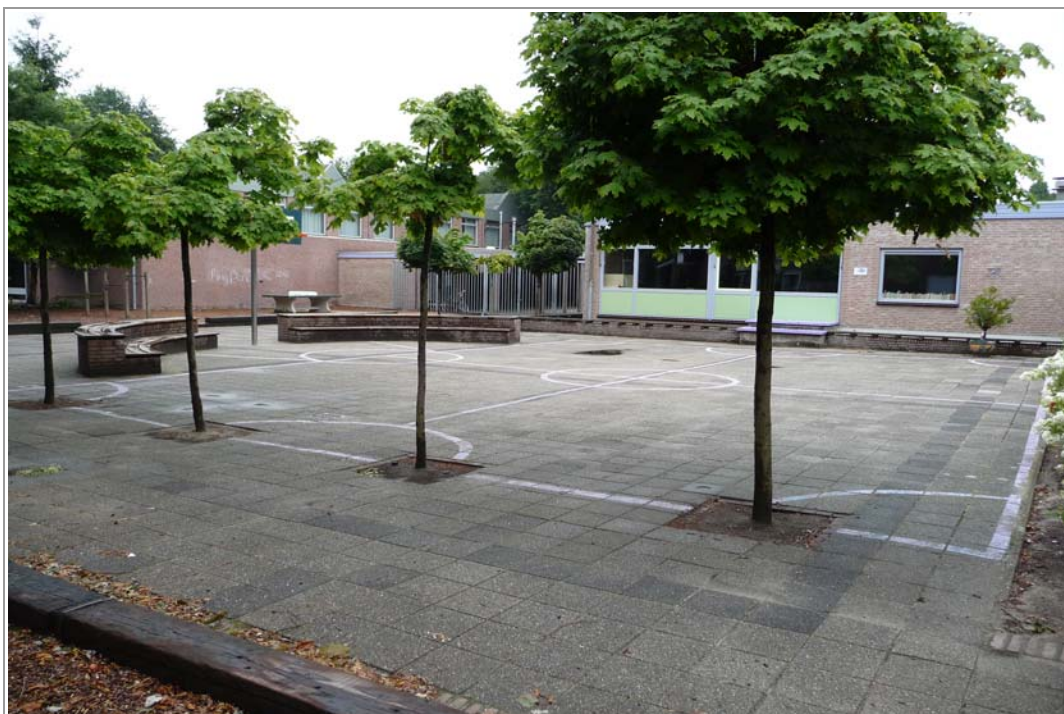
**Deellocatie C: Schoolgebouw Mr. Gijbelsschool – achterzijde**
