VERKENNEND BODEMONDERZOEK

KUILENHURK (ONG.)

TE VESSEM

| <b>Rapportnummer</b> | 13074.001 |

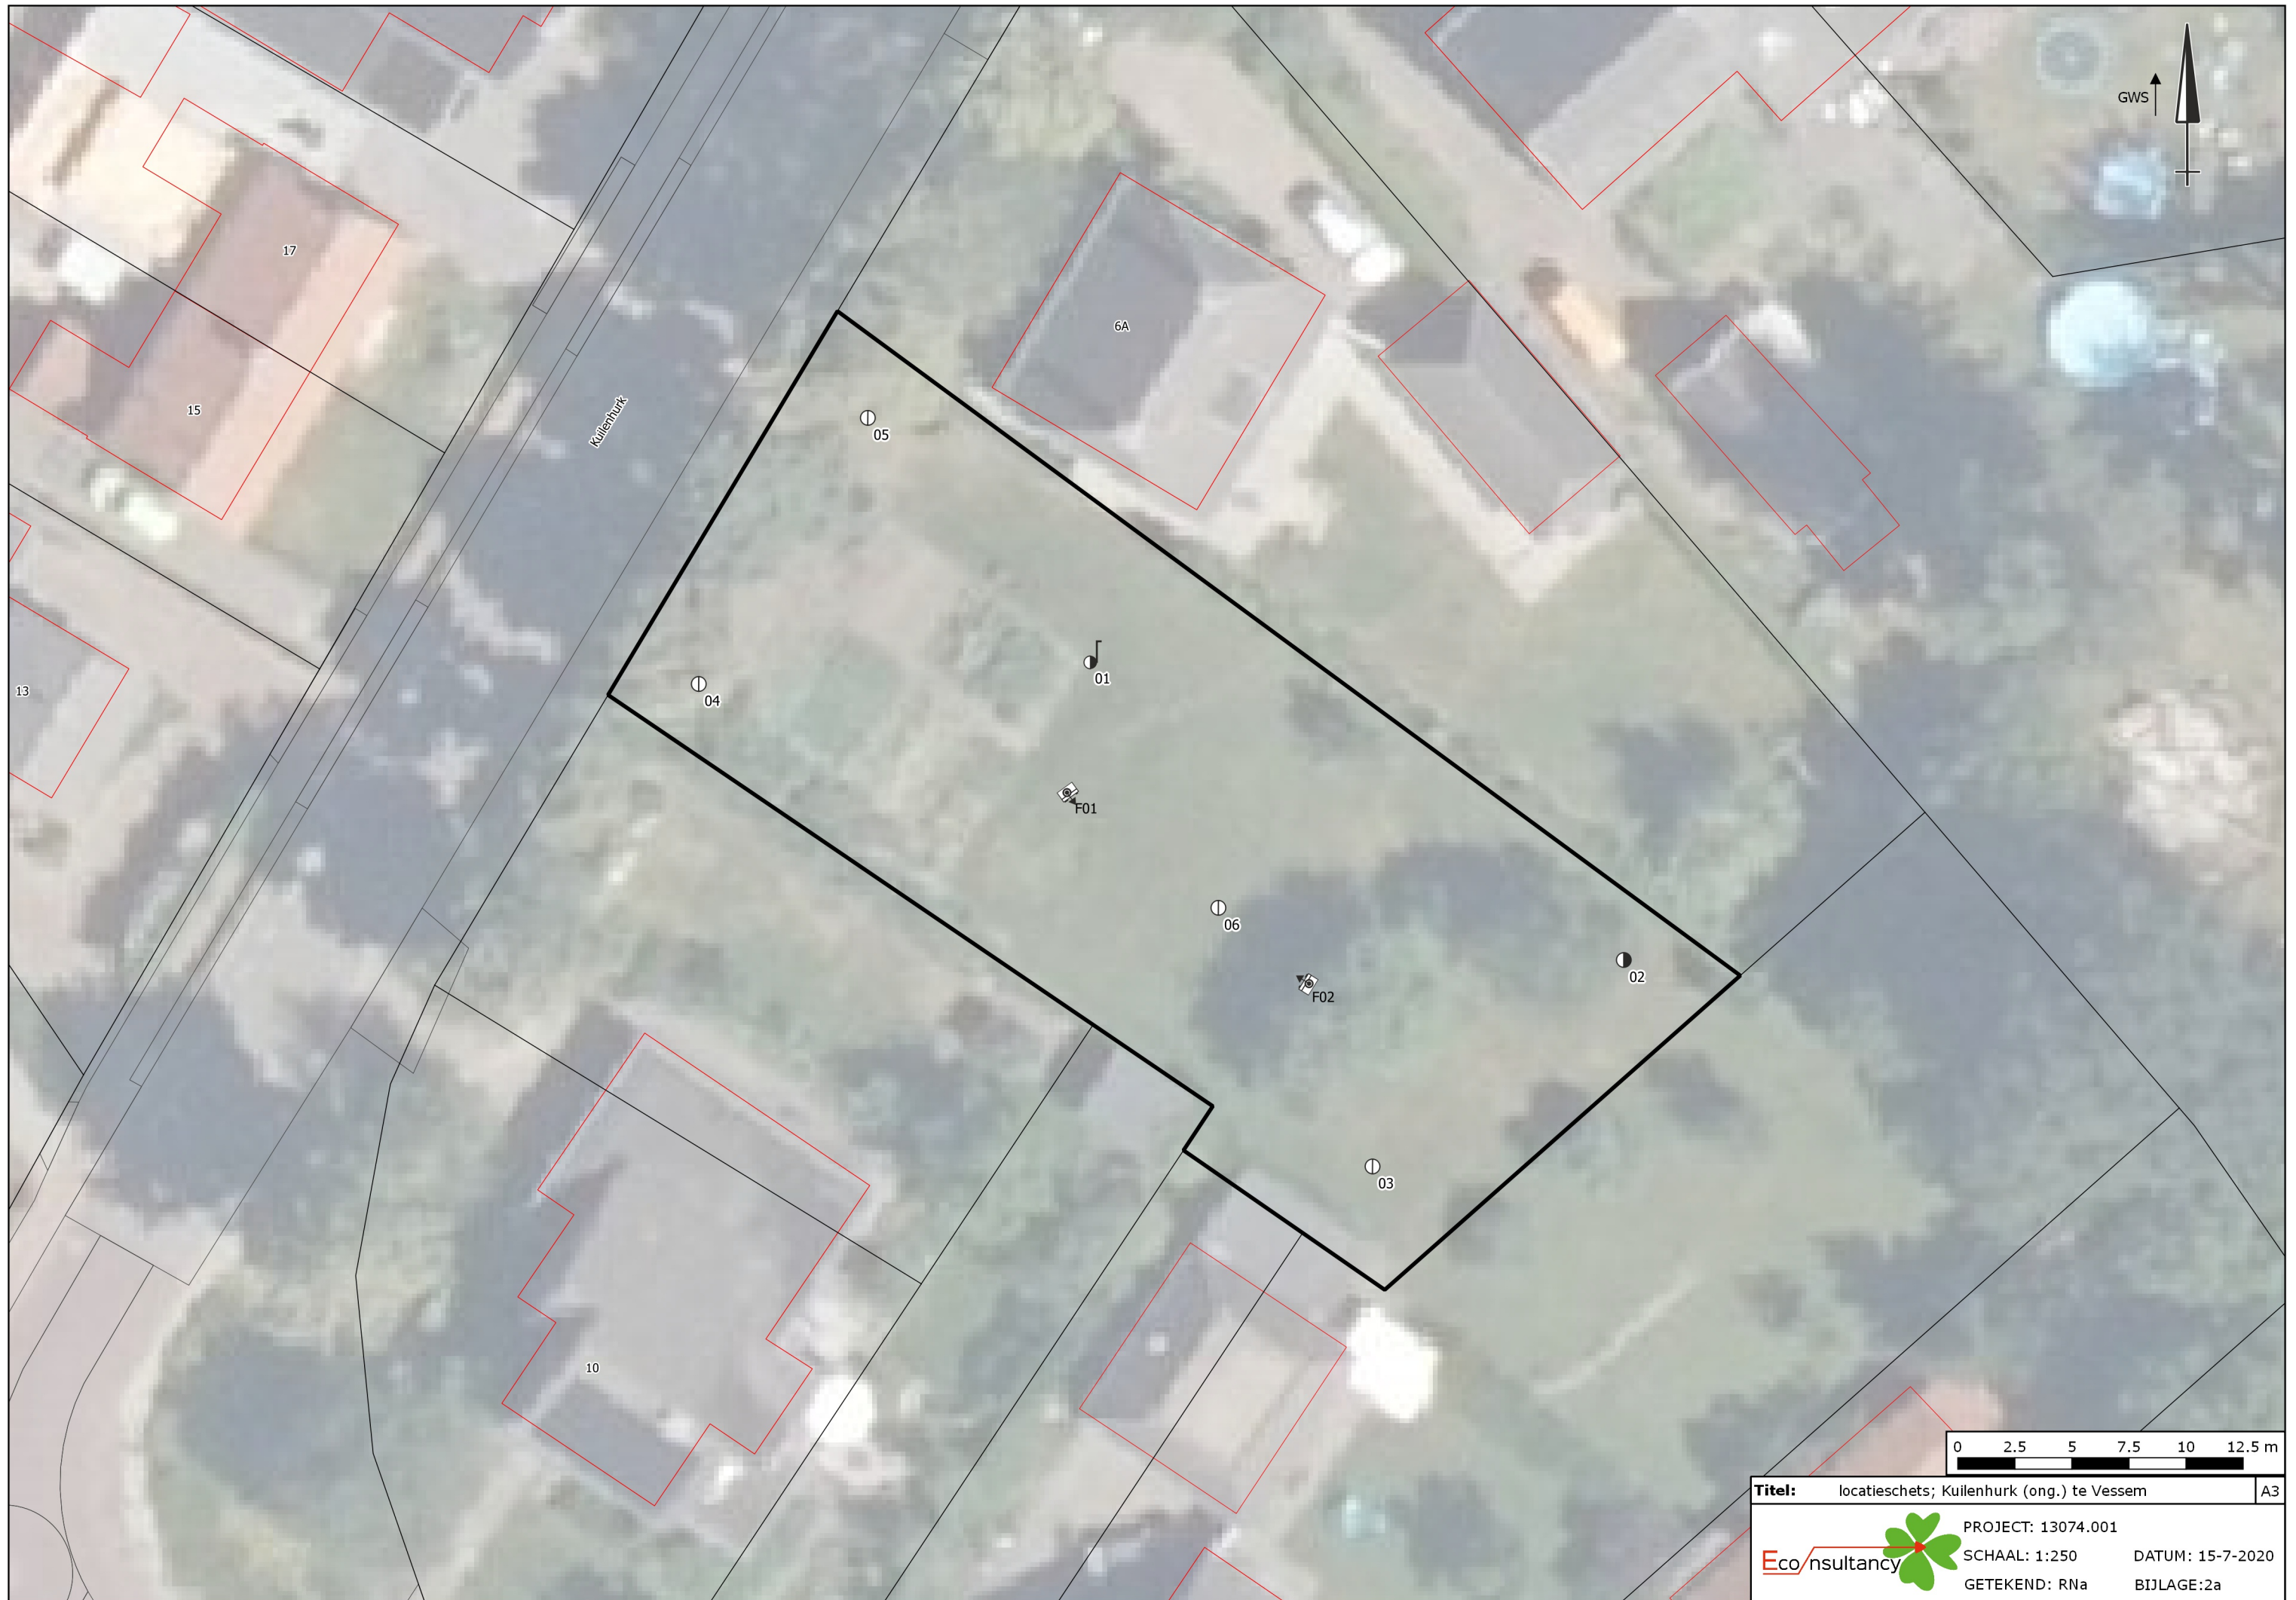
In bijlage 2a is de huidige situatie op een locatieschets weergegeven. Bijlage 2b bevat enkele foto's van de onderzoekslocatie.

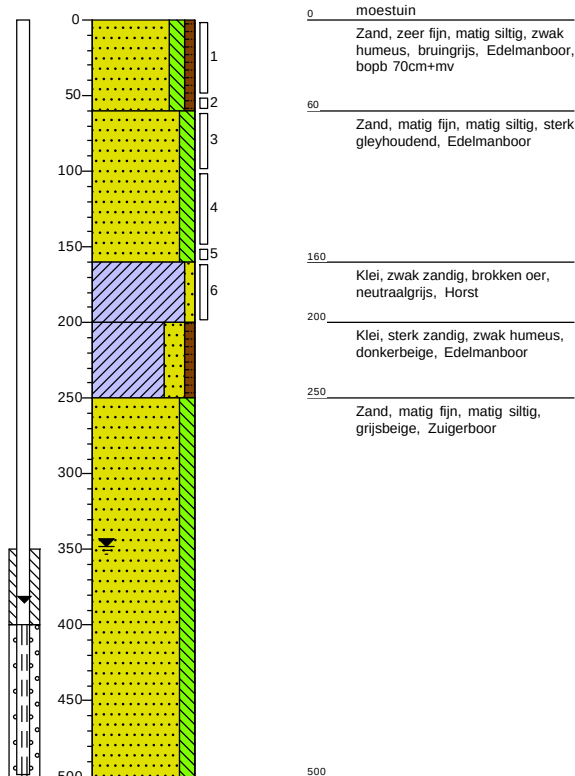
01

De bodem bestaat voornamelijk uit matig siltig, zeer fijn tot matig fijn zand. De bovengrond is bovendien zwak humeus. De ondergrond is plaatselijk sterk gleyhoudend. Plaatselijk zijn in de ondergrond kleilagen aanwezig.

Centraal op de onderzoekslocatie is een peilbuis (filterstelling 4,0-5,0 m -mv) geplaatst. De filterstelling is bepaald op basis van de grondwaterstand, zoals deze tijdens de veldwerkzaamheden op 29 juni 2020 is ingeschat.
