# **Aanvullend historisch onderzoek**

Aanvullend historisch onderzoek locatie Vredeoord gelegen aan de  
Boschdijk te Eindhoven

Opdrachtgever:  
Combinatie Hurks / Trudo

Grontmij Nederland B.V.  
Eindhoven, 11 maart 2013

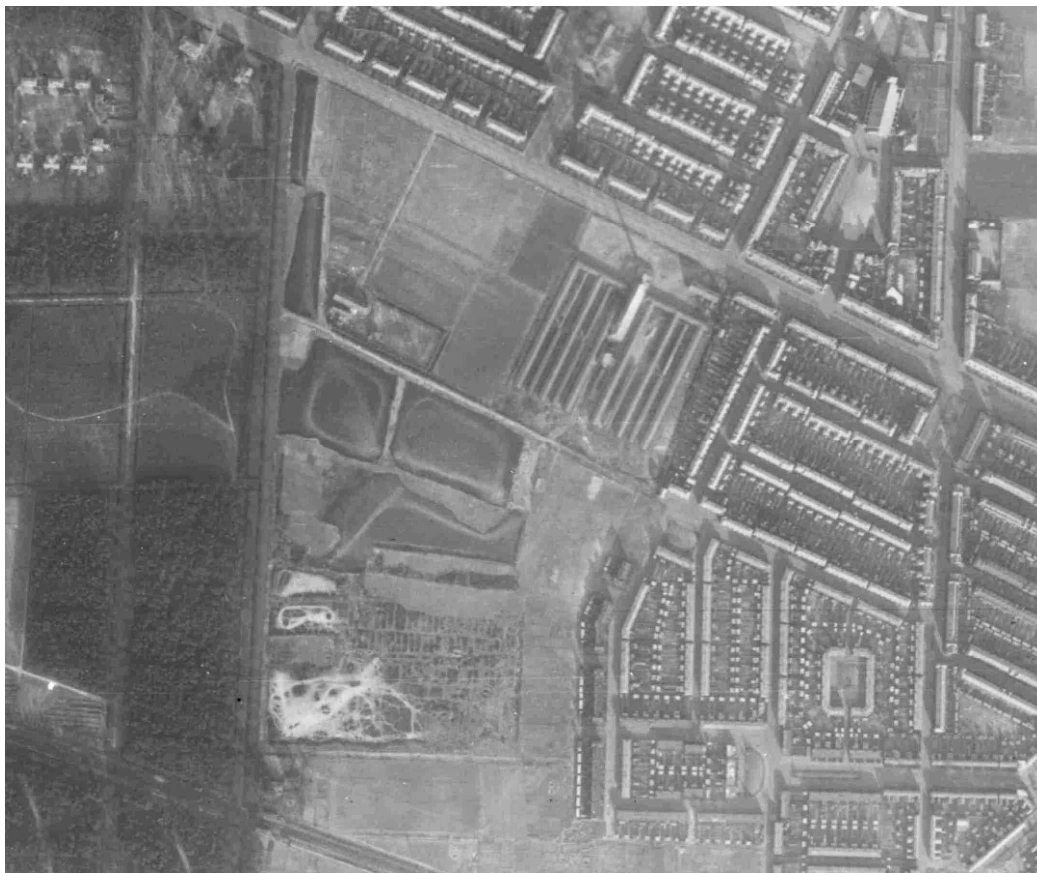
Figuur 4.1 Foto uit 1944 (bron: [www.eindhoven-in-beeld.nl](http://www.eindhoven-in-beeld.nl))
