# Onderhoud 186 woningen | fase 2

## 't Ven Eindhoven

Geplaatst in een Cultuur Historisch Perspectief  
25-02-2019

| DATUM | TOELICHTING | INHOUD |
|---|---|---|
| <b>DOCUMENTNUMMER</b><br>1933 | <ul style="list-style-type: none"><li>de analyse in deze plannen heeft geleid tot een aantal ontwerprichtlijnen voor nieuwe ontwikkelingen.</li></ul> | Het vervolg, fase 2 7 |

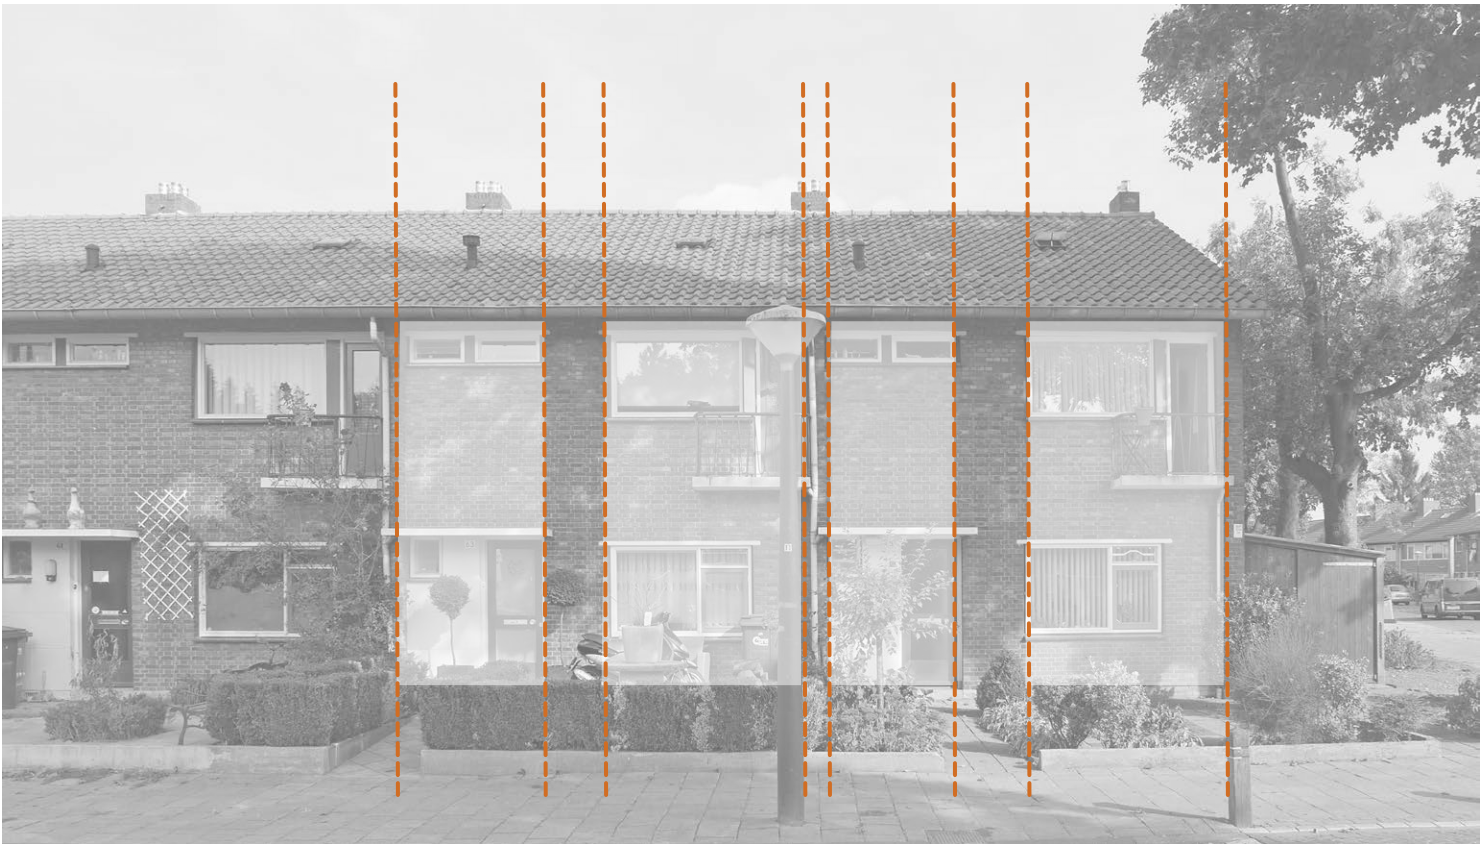
bestaande situatie type a | analyse  
gevelcompositie

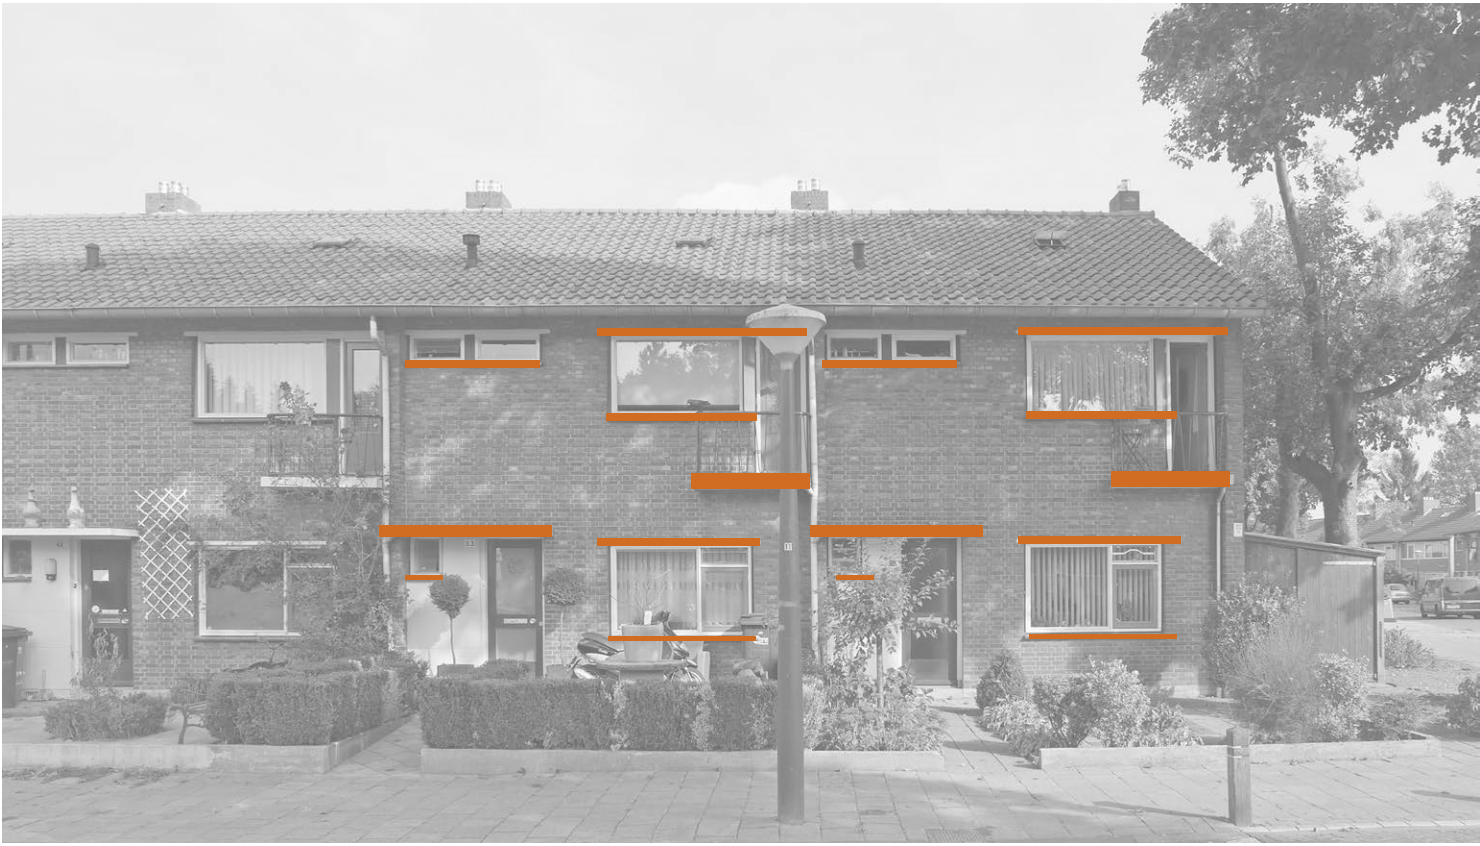
bestaande situatie type a | analyse  
verspringende horizontale elementen

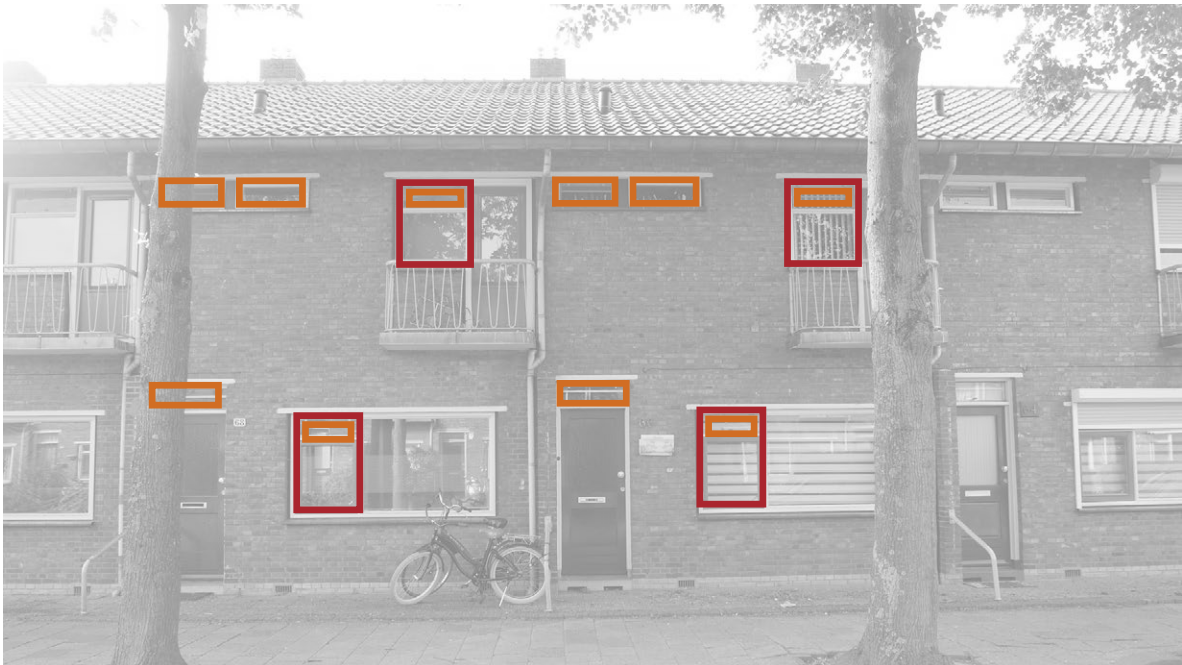
bestaande situatie type b | analyse

terugkerende elementen

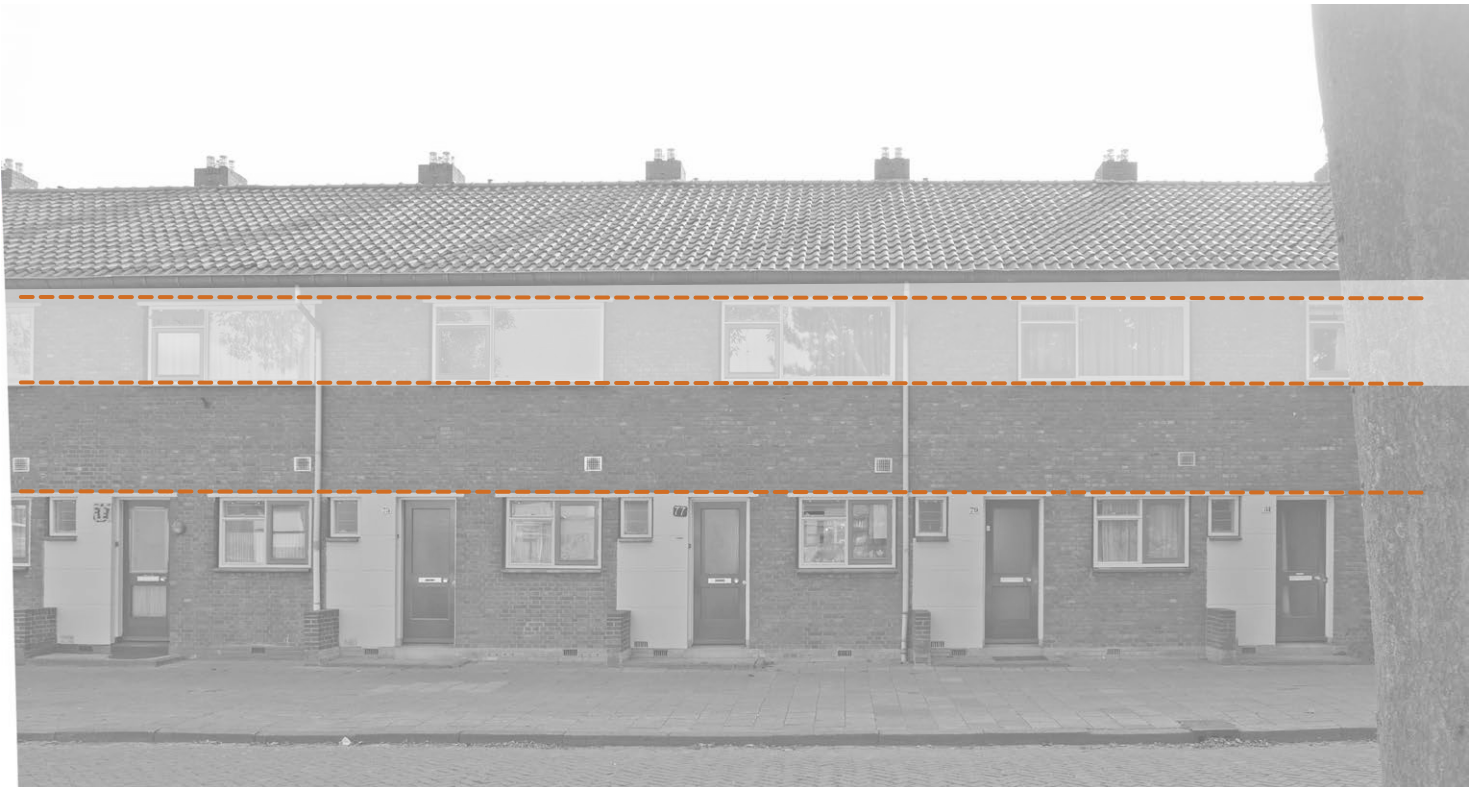
bestaande situatie type c | analyse  
gevelcompositie

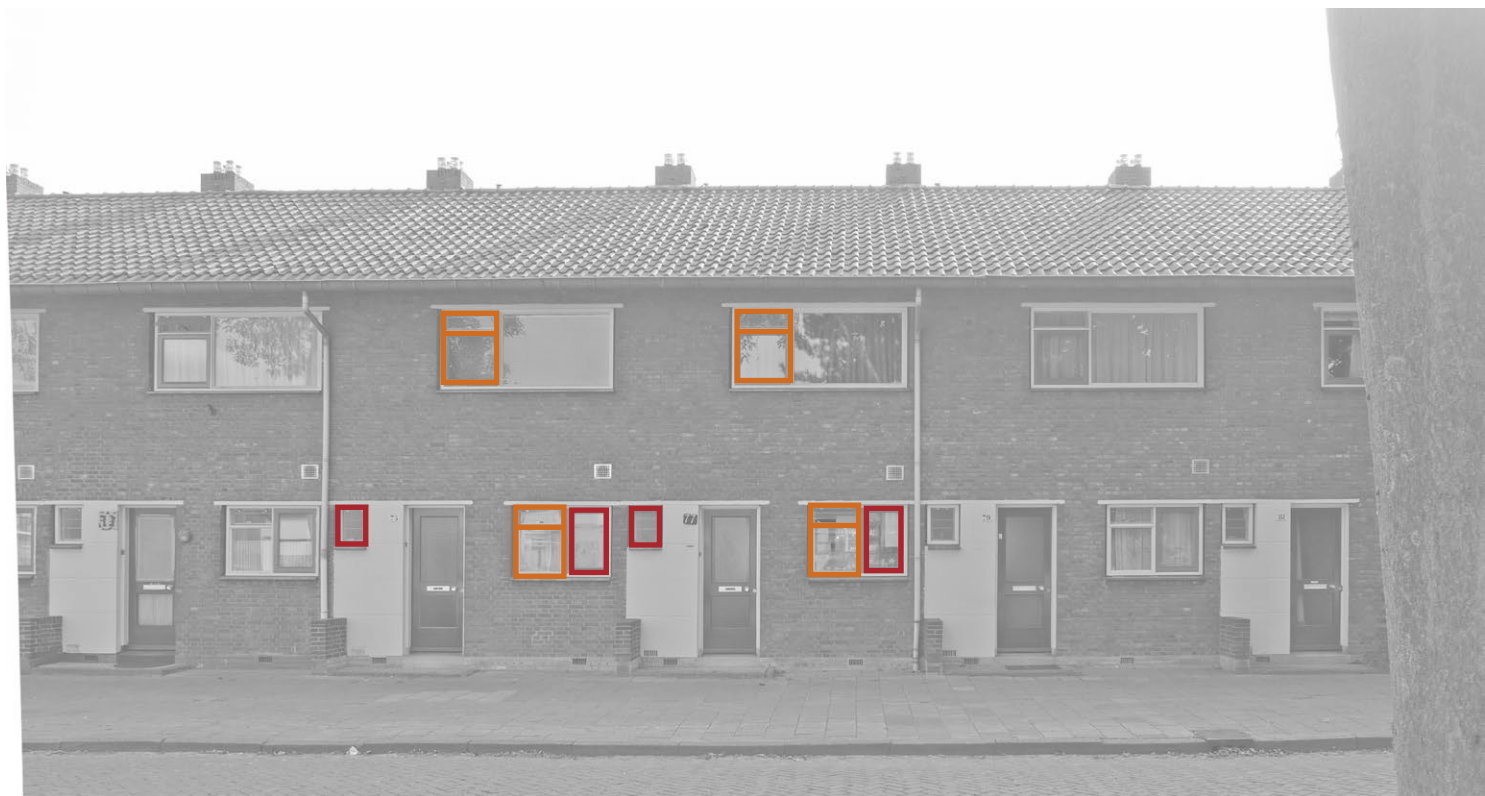
bestaande situatie type c | analyse  
terugkerende elementen

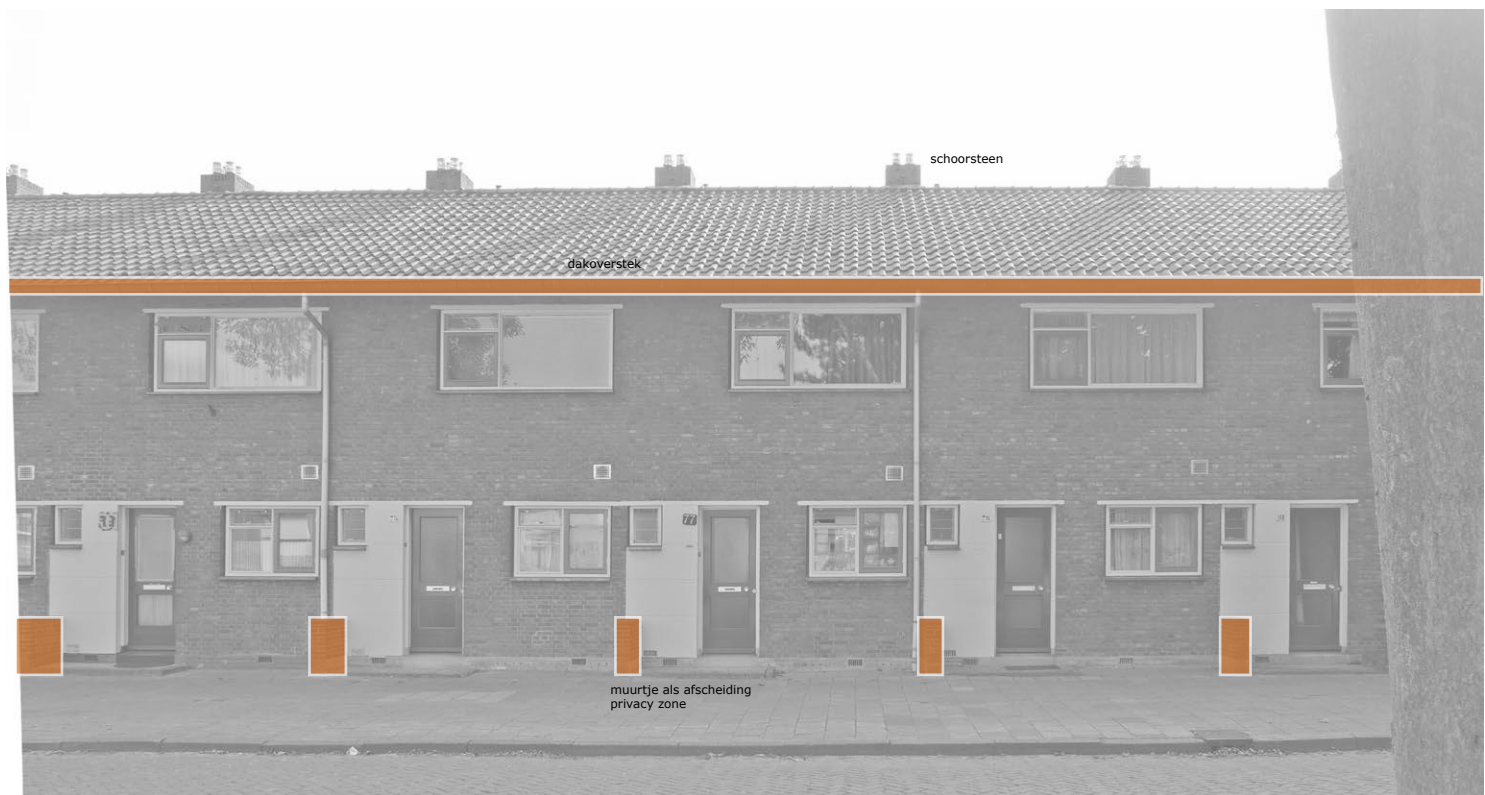
bestaande situatie type c | analyse  
plasticiteit

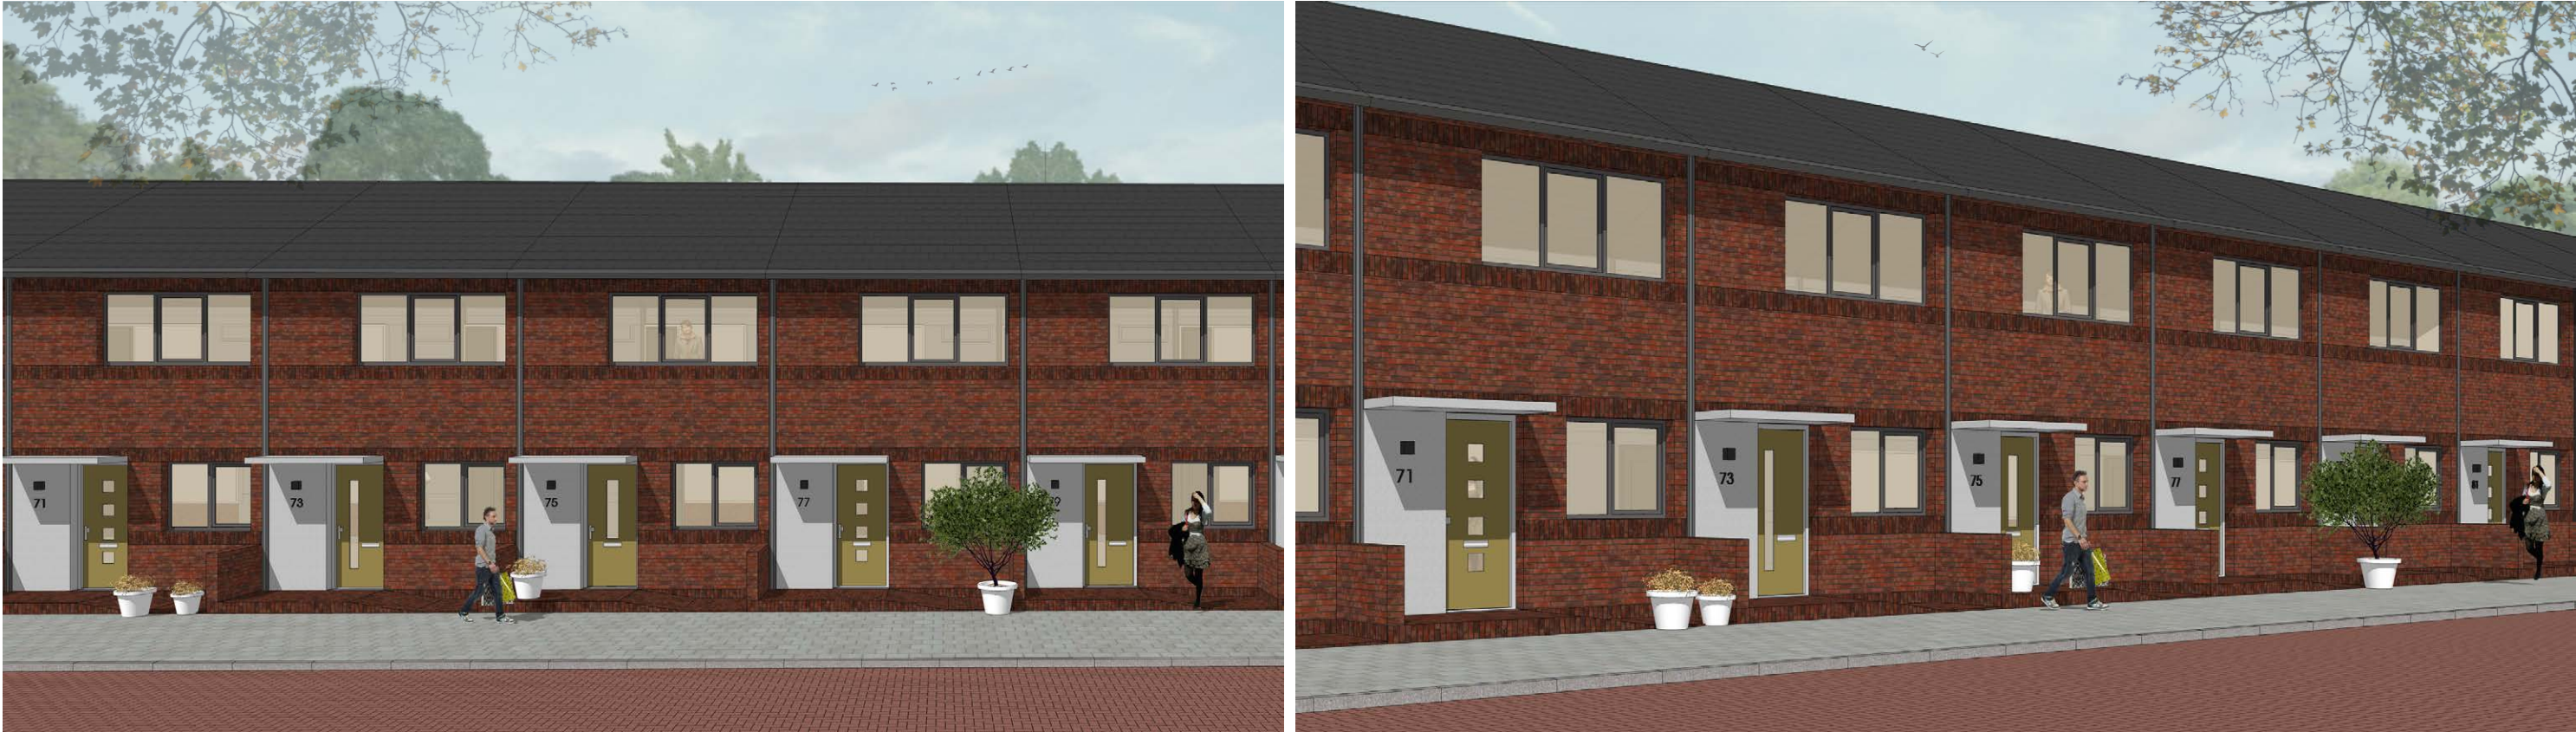
voorgevel struyckenstraat

nieuwe situatie type c | impressie

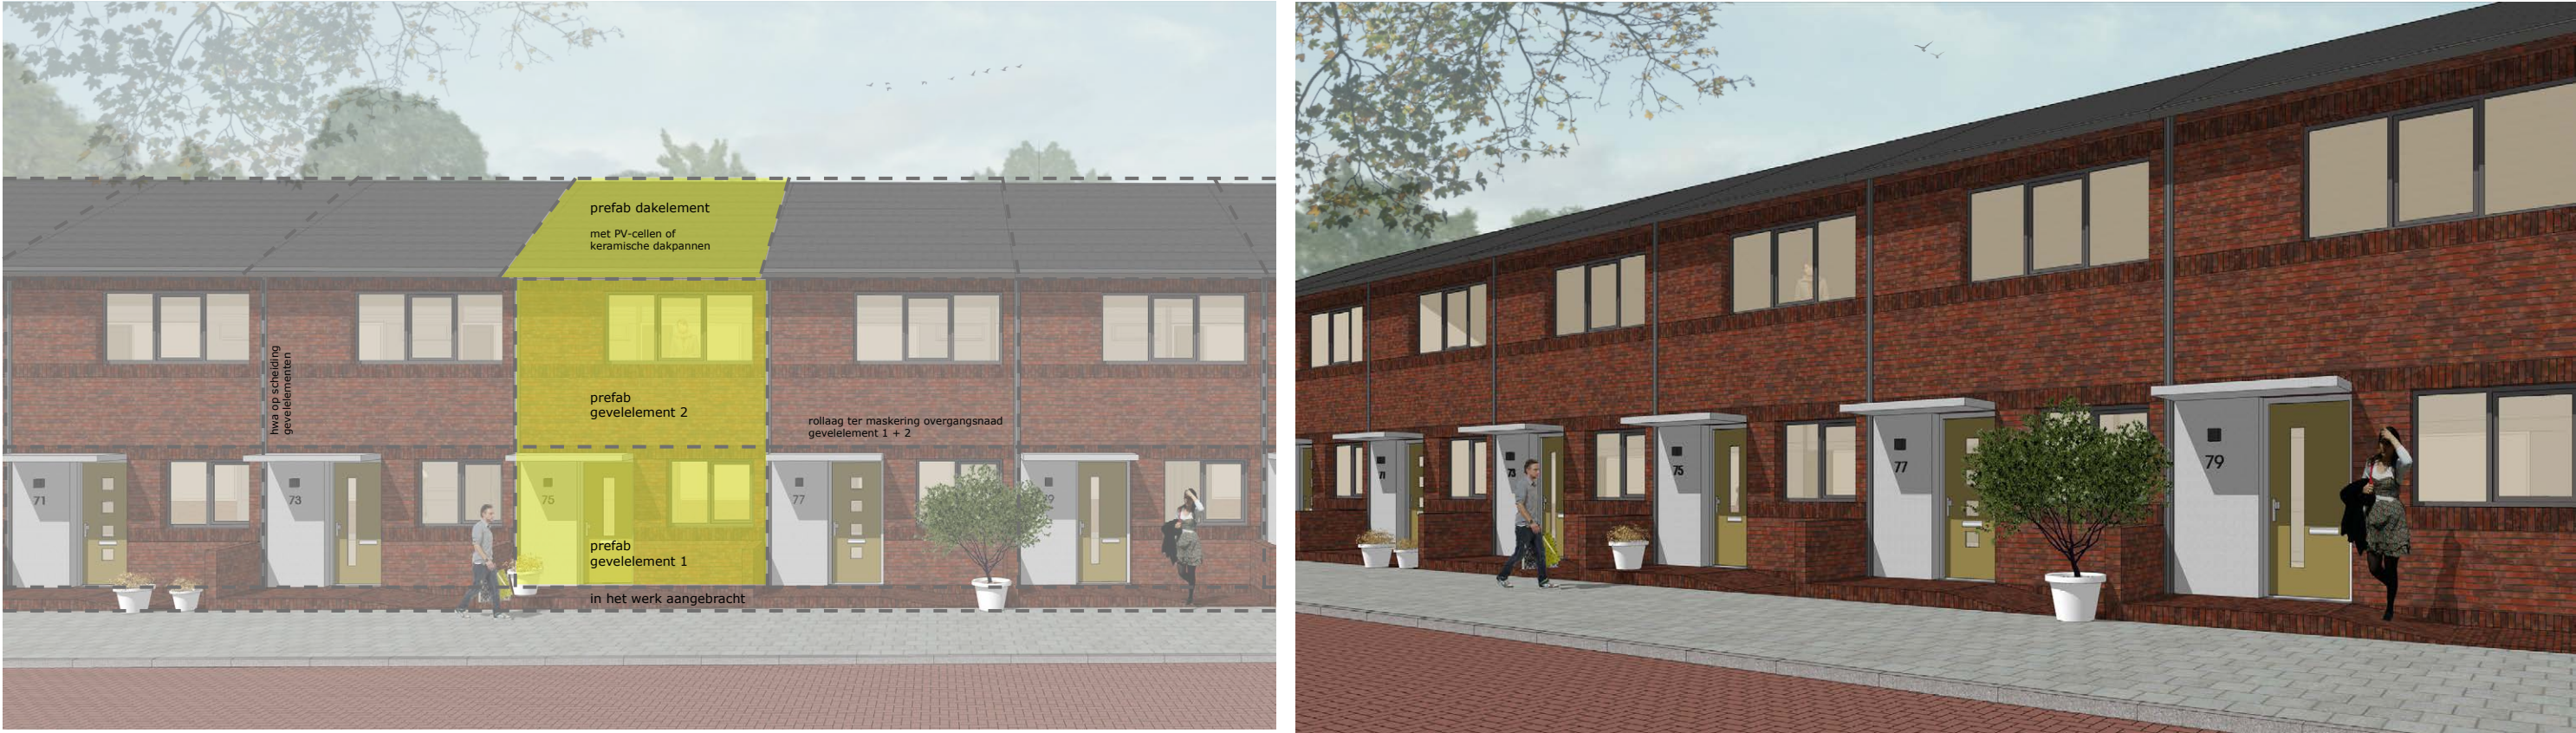
voorgevel struyckenstraat

nieuwe situatie type c | prefab elementen
