Historisch onderzoek
Rachmaninowlaan 2 te Eindhoven
(2006/198/TB-01, versie 0)

Historisch onderzoek

Rachmaninowlaan 2 te Eindhoven

2006/198/TB-01

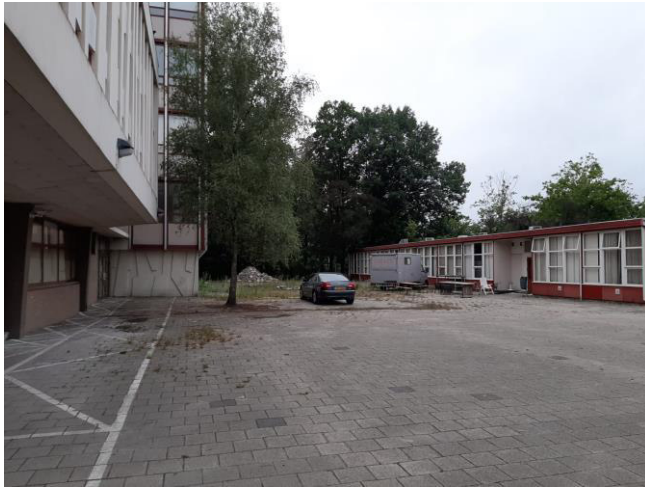
Foto 1

Voorafgaand aan de monsternamen is een terreinverkenning uitgevoerd. Hierbij zijn geen bijzonderheden geconstateerd. Foto's van de onderzoekslocatie zijn toegevoegd in bijlage 3.
