## **Aanvullend bodemonderzoek Stationsplein - District E te Eindhoven**

Referentie: BF7614\_T&P\_RP\_1812200803

Datum: 20 december 2018

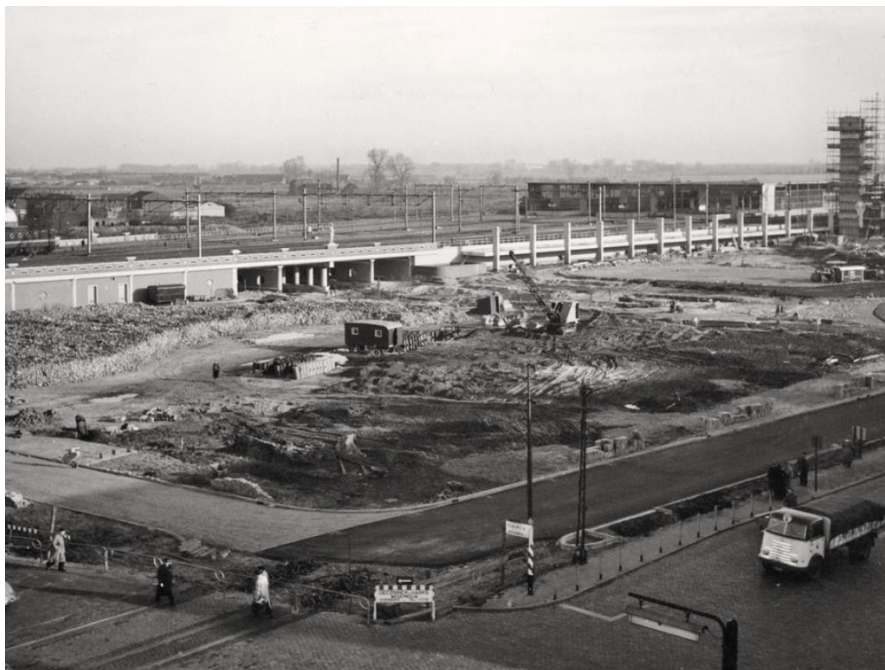
Afbeelding 2.2: Werkzaamheden aan het Stationsplein en het 18-Septemberplein (jaar 1955)

Het projectgebied maakt sinds 1866 onderdeel uit van het stationsgebied van Eindhoven. In het verleden heeft de voormalige spoorlijn *Eindhoven-Valkenswaard-Hasselt-Luik* (“Het Bels Lijntje”) de locatie doorkruist over een lengte van circa 120 meter. Over deze spoorlijn werden goederen (o.a. steenkool) en passagiers vervoerd. Voor zover bekend hebben op de onderzoekslocatie geen laad- en of losactiviteiten plaatsgevonden. Het stationsgebied is in de periode na 1955 opnieuw ingericht waarbij het “Bels lijntje” werd opgeheven (zie afbeelding 2.2).
