Projectnummer: 364087

Datum: 12 november 2018

## Milieukundig historisch onderzoek

Koenraadlaan 98 en 100 te Eindhoven

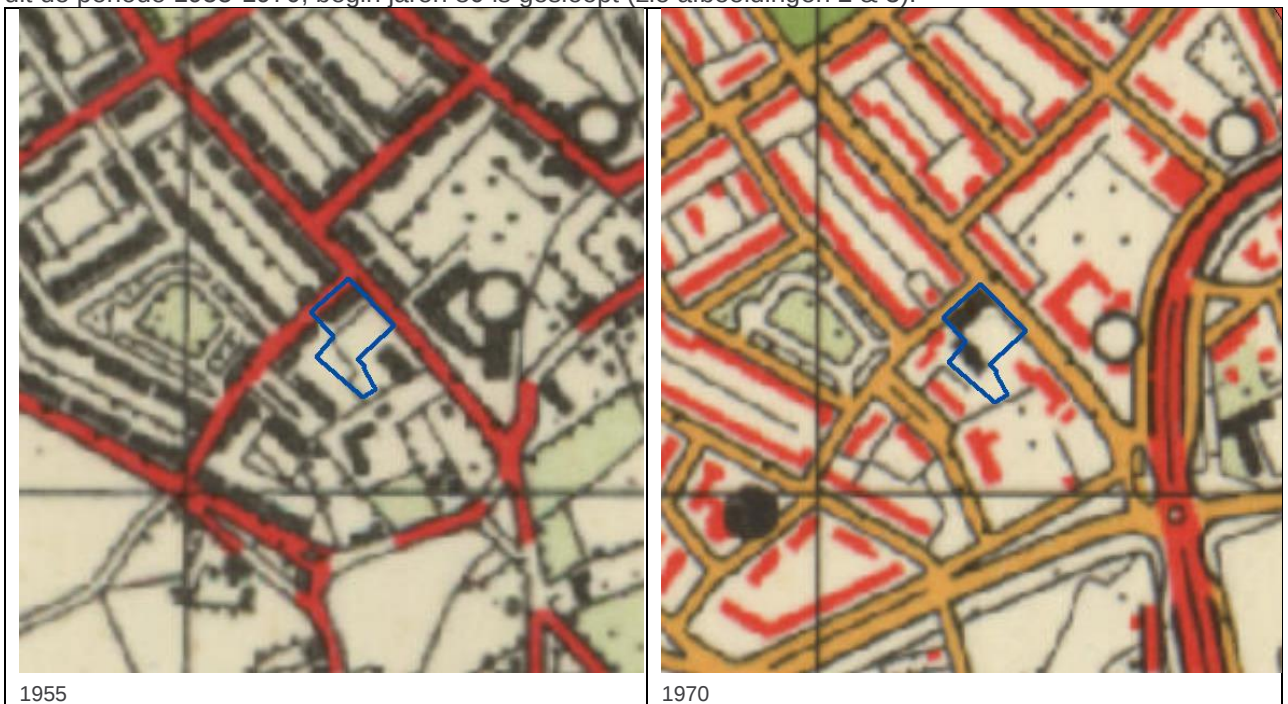
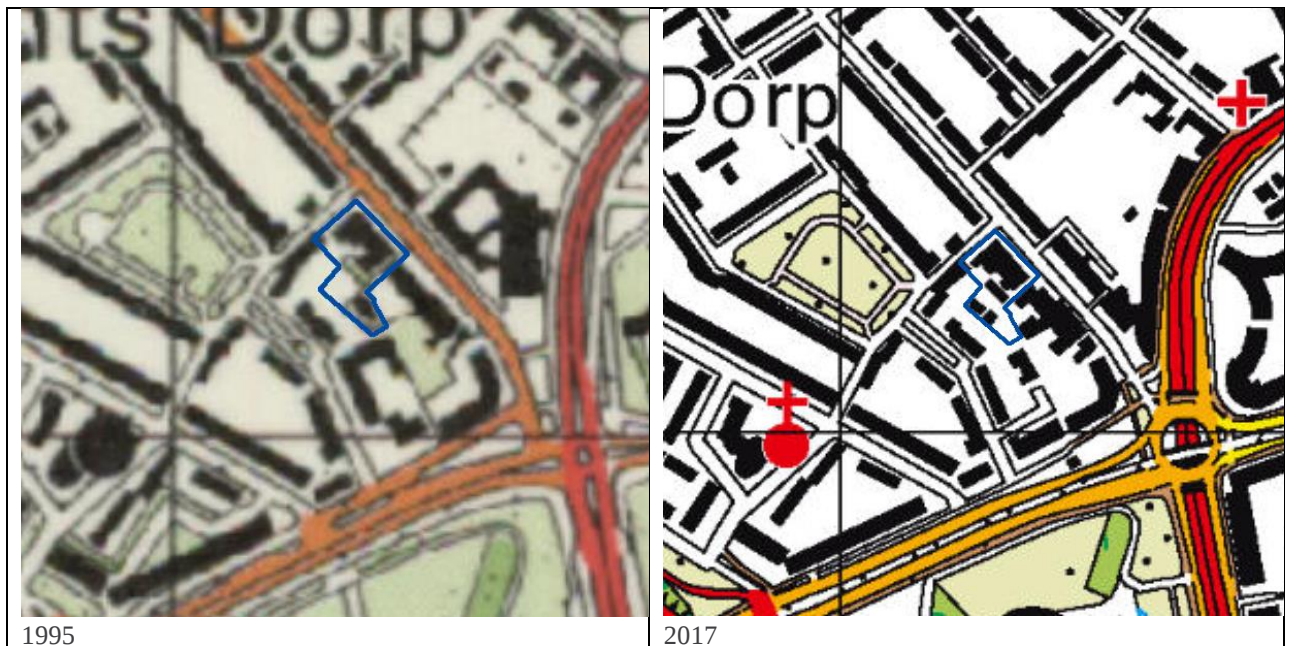
Afbeelding 2: Historische topografische kaarten, de onderzoekslocatie is weergegeven middels de blauwe contouren

Wel zijn er op basis van historisch kaartmateriaal en oude luchtfoto's aanwijzingen dat bebouwing afkomstig uit de periode 1955-1970, begin jaren 80 is gesloopt (zie afbeeldingen 2 & 3).

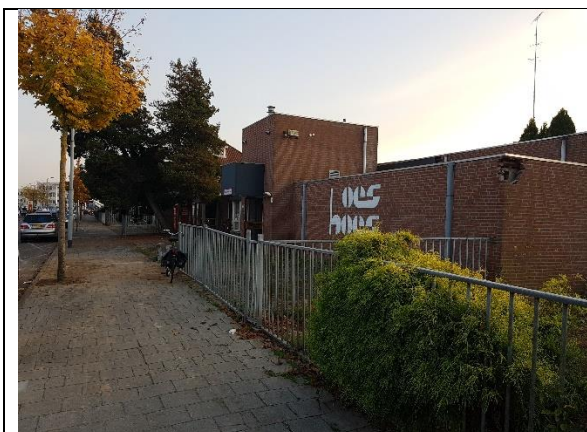
| Onderhoud | De bebouwing is vrij slecht onderhouden; op een aantal plaatsen zijn stukken van de gevel afgebroken (zie afbeelding 4.1 & 4.2) . |

Afbeelding 4.1 Voorzijde wijkcentrum Oes Hoes, gezien vanaf de Koenraadlaan.

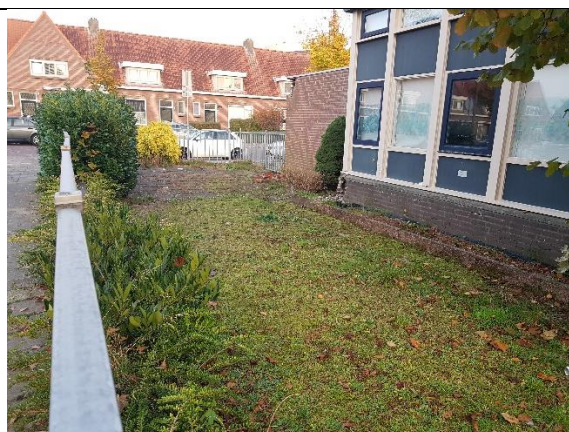
Afbeelding 4.2. Wijkcentrum Oes Hoes, gezien vanaf de 2<sup>e</sup> Terborgstraat.

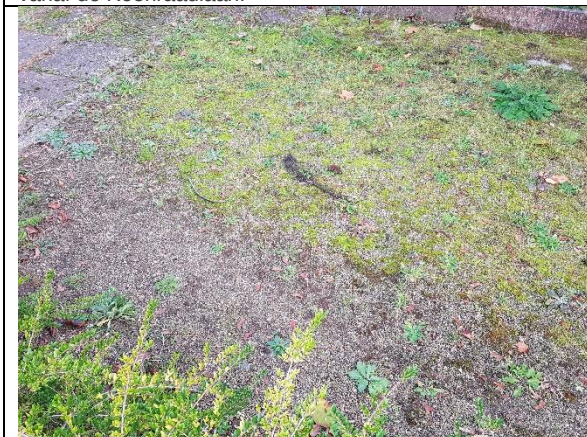
| Verhardingen | Ja, tegels, klinkers en grind (zie afbeeldingen 4.3 & 4.4). |

Afbeelding 4.3 Grindverharding aan de zijkant van terrein.

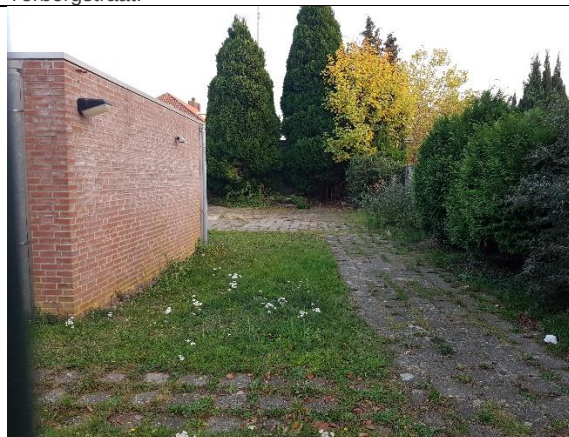
Afbeelding 4.4 Tegelverharding aan de achterzijde van terrein.
